論文 1994年三陸はるか沖地震により被災した八戸東高校の耐震性能

要旨：1994年三陸はるか沖地震により青森県立八戸東高校管理棟（1963年築、3階建てRC造）は1階柱の半数以上が桁行方向にせん断破壊し、1層層崩壊した。この学校建物に対して耐震診断による構造耐震指標と躯体被害の関係について考察した。その結果、実被害と良く対応した結果を得られた。さらに被害の大きかった桁行方向については、地震応答解析による検討を行った。その結果、柱がせん断破壊に至るようなせん断力は入力されず、実被害と対応しなかった。しかし、1階柱が最もせん断破壊の可能性が高いこと、また1階柱のせん断破壊は、ほぼ同時期に起こったことをある程度推測できた。

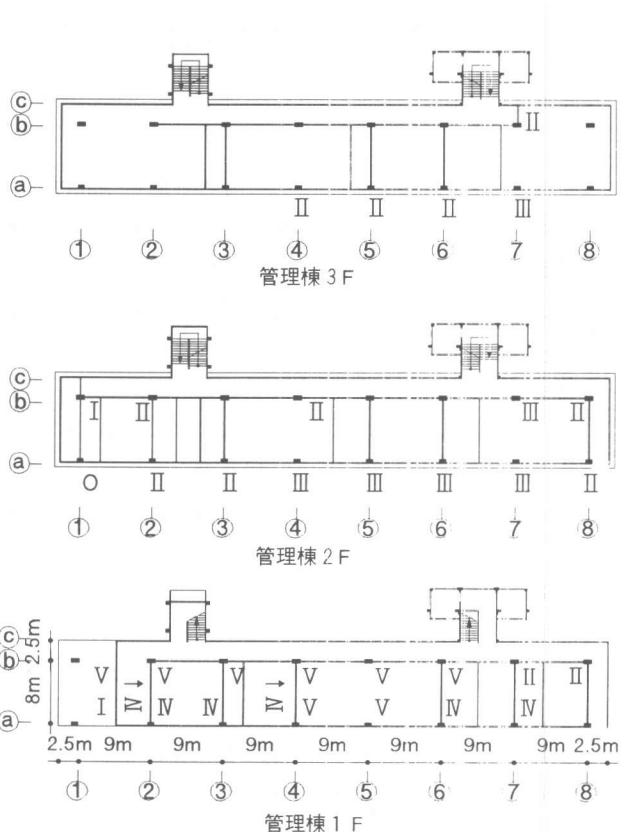
図3 平面図

被災区分の判定は被災度判定基準 [2] によった。柱、壁の損傷度を平面図(図3)に記入した。

主要な被害は1階柱の柄行方向せん断破壊である。特に平面図に示した、被災度判定区分で損傷度Vの柱については鉛直方向の変形が著しく、主筋の座屈およびコンクリートの圧壊が激しい。(5)通りでは、はり間方向に耐震壁がないために、柱上部のずれによって2階床が10cm程度沈下した。なお2・3階の被害はひび割れ程度にとどまり、1階に比較すると被害は大きくなかった。

1階②、④通り耐震壁に損傷度IV程度のせん断破壊が生じた他には大きな被害はなかった。

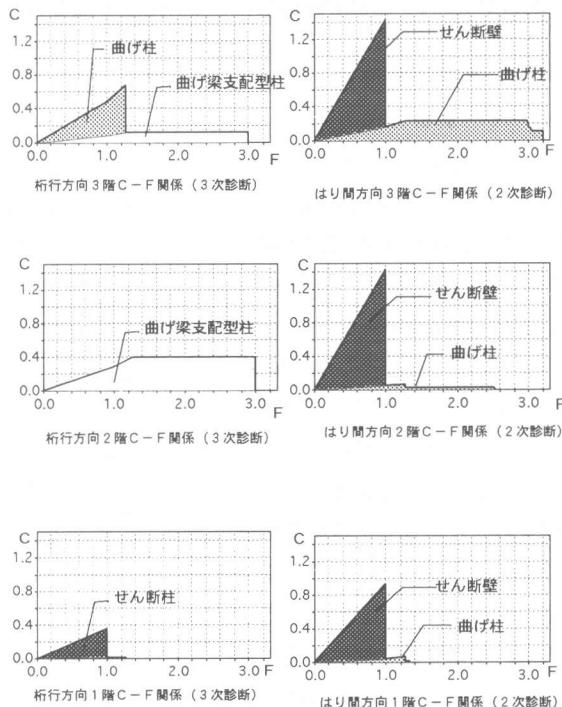
図5 強度指標C-非性指標F関係

耐震診断結果を表2に、図5に耐震診断により得られた強度指標C-非性指標Fの関係を示す(柄行方向は3次診断結果、はり間方向は2次診断結果による)。柄行方向2次診断では、各柱は低非性の柱(1階が

せん断柱、2・3階は低靶性の曲げ柱)と判定され、Eo値は各階とも強度依存型として評価された。桁行方向3次診断では、2階の各柱が曲げ梁支配型柱と判定され、2階のEo値が靶性能依存型として評価された。それに伴い、2階のIs値は2次診断時よりも大幅に高く評価された(0.39→0.74)。はり間方向2次診断では、耐震壁が全てせん断壁と判定され、Eo値は強度依存型として評価された。2次診断の結果から方向間の比較をすると、桁行方向の方がIs値が低いと判定された。また桁行方向の各階Is値は、2次・3次診断結果共に1階において最小値をとり、その値は一般に安全とされる値を満足しない。実被害では1階柱が桁行方向に激しくせん断破壊し、2・3階の被害は軽微だった。耐震診断結果は、この事と一致した。

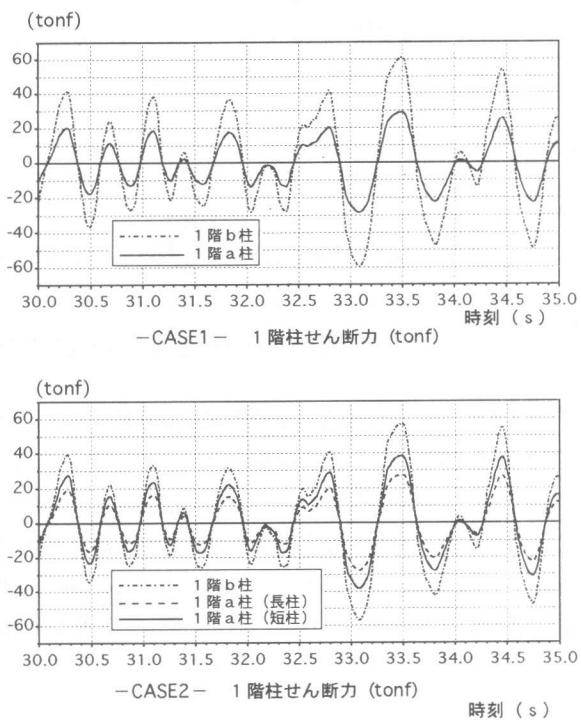
図7 せん断力時刻歴

表3にCASE1、CASE2それぞれの地震応答最大値を、図7にa、bフレーム1階中柱のうちの一本(以後1階a柱などと呼ぶ)に入力されたせん断力の5秒間の時刻歴を示す。CASE1、CASE2

共に1層における層せん断力の負担割合は、大きくb柱に片寄っている。図8は1・2階a柱、1階b柱の各々に入力されたせん断力(Q)とせん断強度(Qsu)の比の時刻歴である。せん断強度は修正荒川minimum式から算出し、部材の反曲点は内法高さの中点とした。CASE1、CASE2共に、いずれの柱についてもQ/Qsuは100%に達せず、せん断破壊は生じない結果となった。以下に、実被害と各柱のQ/Qsuとの比較検討を行う。

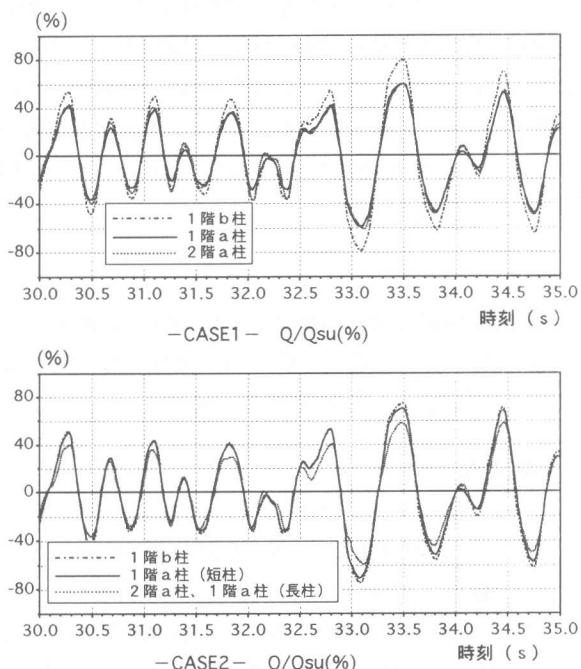
図8 Q/Qsu 時刻歴

1階においてa柱とb柱のQ/Qsuを比較すると、b柱がより厳しい状況になっており、1階における実被害の状況と対応していると思われる。しかし、aフレーム1・2階柱のQ/Qsuは差異がみられず(共に最大60%)実被害に対応しない。1階b柱がせん断破壊し、その後の耐力が低下して、1階a柱に大きなせん断力が入力されたとも考えられるが、その場合、1階a柱の中で④、⑤通りの柱に被害が集中したことを説明できない。

1階においてのa柱(長柱)とb柱のQ/Qsuの関係はCASE1と同様、実被害と対応したものである。また、aフレーム1・2階柱のQ/Qsuについては、1階短柱が70%、2階柱が60%となった。実被害においてもaフレーム柱のせん断破壊は1階の④、⑤通り柱(短柱)に集中しておりその点では実被害と一致した。図9にCASE2の時刻33.1秒における曲げヒンジ形成状況を示す。骨組みの崩壊形は、梁曲げ降伏型の傾向を示した。塑性率はbフレームの、特に2階床梁の下端で大きな値をとり、最大で2.4となった。これは実被害を過大評価していると思われる。

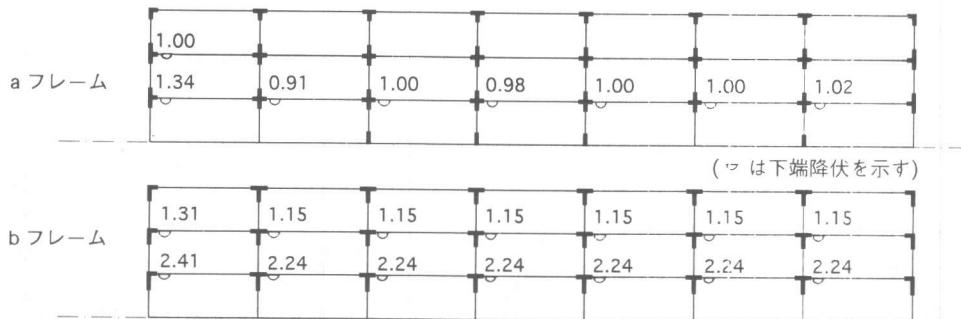
図9 CASE2ヒンジ形成状況 (33.1s) (数字は曲げ塑性率)

この結果から、柱のせん断破壊の順序を推測すると、柱のせん断破壊はほぼ同時に、時刻歴でいうと33.1(s)以降に発生したと推測する。しかし Q/Q_{su} は最大でも75%と、せん断破壊が生じない結果となった。この原因としては、使用加速度データが実際に入力された地震波と異なっていたために、柱に作用するせん断力を過小評価した可能性があげられる。また、解析結果では梁端部の曲げ塑性率が過大に評価されたことから、梁端部の曲げ降伏強度などを過小評価しているとも考えられ、その影響を考慮するべきである。更に、対象建物は1階柱において、主筋が重ね継手とされていた。この事が、1階柱のせん断強度を低下させる要因になっていたとも考えられる。
