「1973年6月17日根室半島沖地震」 による建築物の被害概況

Outline of Damage to Buildings due to the Nemurohanto-oki Earthquake of June 17, 1973

The paper is a general report of an investigation on the damage to buildings due to the present earthquake.

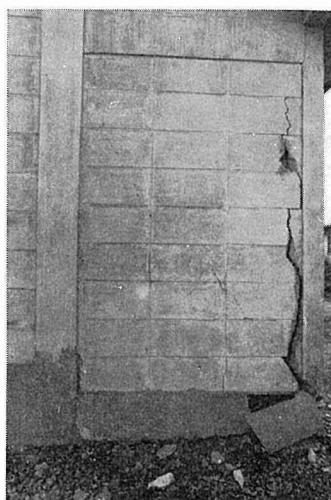
写真-2 桂木団地壁の損傷

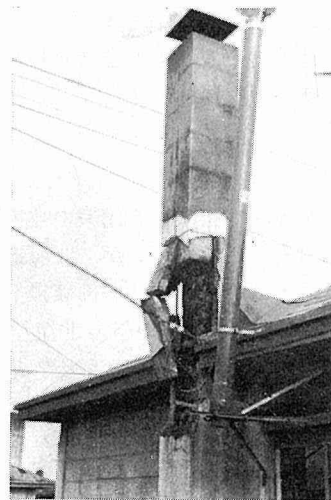
写真-3 桂木団地煙突の損傷

桂木団地内について、建設年度別に見ると、集合煙突の全壊は昭和40年以前の建物に集中しており、42年以降は全壊0で破損数も極めて少ない。北海道住宅都市部では、1968年十勝沖地震における集合煙突の被害(日本建築学会：1968年十勝沖地震被害報告、pp.661-664、参照)に鑑み、昭和44年6月、北海道建築基準法施行条例第17条を改正し、集合煙突の構造規制を行っているが、上記の建設年次による被害状況の相違が、この規制の効果と見るべきか否かは速断しがたい。被害煙突の破壊状況を牧の内団地、桂木団地について調査したが、必ずしも振動的な損傷ではなく、凍害その他の損耗に起因すると考えられるものが多く見受けられたので、現在行われている工法による集合煙突の耐用年数についても検討すべきであると考ええる。

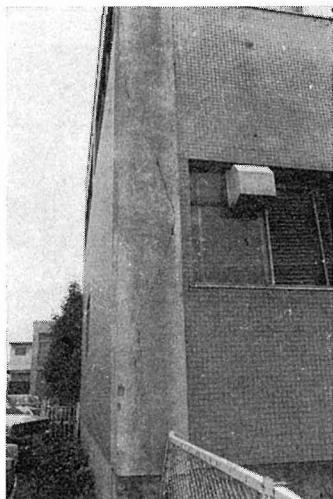
構造被害として最も顕著なものは市立根室病院外来棟2階建建物の1階柱の中の4本に剪断大亀裂を生じたものである(写真-5~7)。これらの柱は $h_0/D=3$ で、計算上も剪断耐力が曲げ耐力を下回るものであったが、破壊時剪断力係数は大凡0.4以上である。根室電報電話局の塔屋上に突出した煙突基部の崩落はコンクリートの打継ぎ位置と推定される(写真-10、11)。

写真-7 市立根室病院外来棟柱の剪断亀裂

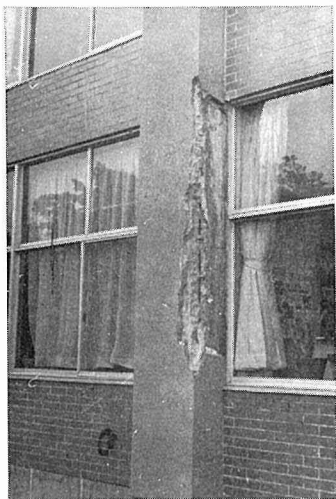
根室支庁の南面外壁の柱型出隅部のコンクリートが仕上モルタルと共にかかなりの大塊となって剝離崩落し、柱軸筋が露出しているが、これは凍害による損傷部分が地震動によって振り落されたもので、寒冷地における外壁のディテールの取扱いと、日常的な保守管理に一考を促す例であろう(写真-13)。

写真-13 根室支庁外壁柱

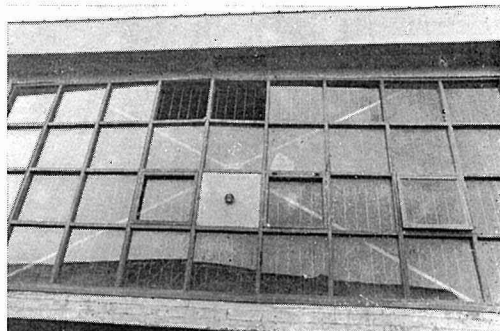
写真-14 光洋中学校
体育館窓サッシの膨出とガラス破損

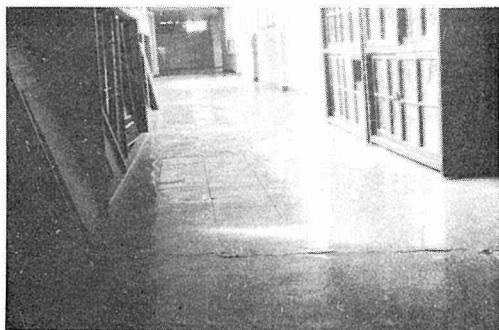
学校建築は複雑な平面形をもつものが多いが、全般にExpansion Jointの設計が曖昧でその周辺に損傷を生じた例が多い(写真-15、16、18)。

写真-15 北斗小学校, 廊下の亀裂

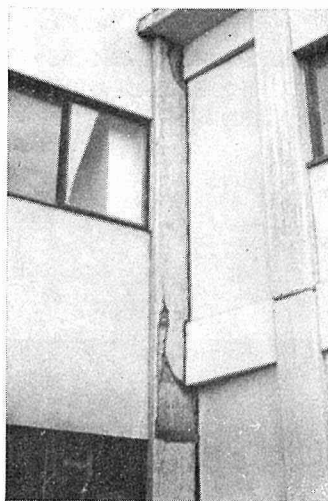
No.	建物名	規模等	建設年	被害程度	被害内容
34	北斗小学校 (北斗町) 写真-15~17	校舎 3F 2F 体育館 S造 <32級1230>		MB	<p>○不完全な Expansion Joint 周辺の損傷</p> <ul style="list-style-type: none"> ・ 図中 A 部分 Exp. J. らしき見切縁から約 40cm 離れた床壁に亀裂 (写真-16) ・ 図中 B 部分 a は外部から見ると Exp. J. の形態をとつているが、内部から見ると a-f のいずれにも Exp. J. らしきものは見当らず仕上は連続している (写真-16) b. 床壁亀裂 d. 床亀裂 c, e. 柱に d の亀裂と連続する亀裂 f. 柱周辺に亀裂 <p>○ガラス破損</p> <p>○体育館 (フレーム S 造, ギャラリー下 (S) RC 造, 壁ブロック造) 出入口 上 RC 梁端 亀裂 脇 柱脚亀裂 (写真-17)</p>
35	中央小学校 (光洋町) 写真-18	校舎 3F 2F 体育館 S造 <40級1536>	S. 42 ~ 44	MB	<p>○不完全な Expansion Joint 周辺の損傷</p> <p>○ガラス 39 枚破損</p>
36	根室高等学校 (牧の内)	校舎 3F 2F 体育館 S造 <21級 925>		SA	<p>○木造渡廊下壁, スラブ上木造置屋根妻壁等のラスモルタル剥落</p> <p>○玄関脇ガラスブロック破損</p> <p>○体育館ガラス破損</p> <p>○周辺地割れ</p>
37	歯舞中学校 (歯舞)	校舎 3F 体育館 S造 <11級 320>	S. 45 ~ 47	N	○ほとんど無被害

写真-16 北斗小学校
Expansion Joint の損傷

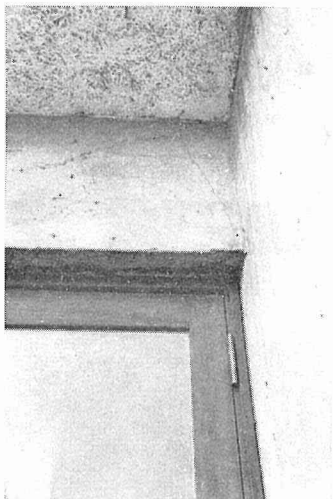
写真-17 北斗小学校体育館
梁端亀裂

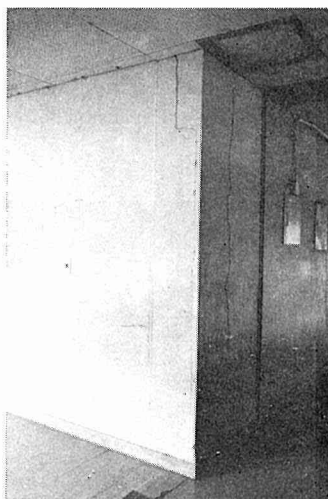
写真-18 成央小学校, Expansion
Joint 周辺の損傷

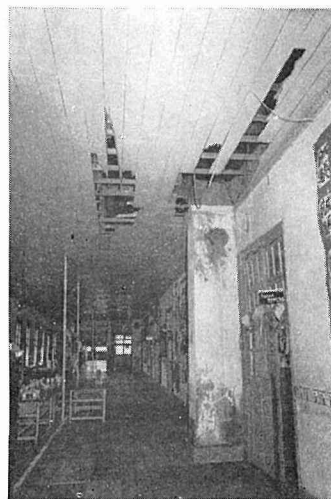
iii) 屋内集合煙突の崩落：教室・廊下間の間仕切壁に沿って設けられていた煉瓦造集合煙突が小屋裏部分で崩落したもので，落下した煉瓦の塊は教室と廊下の天井と木造床を貫いている。幸いにも日曜日で児童が不在であったが，平日ならば重大な事故に連なったものと思われる。

写真-19 花咲港小学校煙突の崩落
