1997年鹿児島県北西部地震・同第2北西部地震による被害調査

The Disasters Induced by the 1997 Kagoshimaken-hokuseibu and Daini-hokuseibu Earthquakes

山本哲朗	Tetsuro YAMAMOTO	(山口大学工学部)
岡林 巧	Takumi OKABAYASHI	(鹿児島工業高等専門学校)
久保敬作	Keisaku KUBO	(有)久保興業
松本 直	Nao MATSUMOTO	(山口大学大学院博士前期課程)
郷 健一	Kenichi GOU	(山口大学工学部学生)
宮部智之	Tomoyuki MIYABE	(山口大学工学部学生)

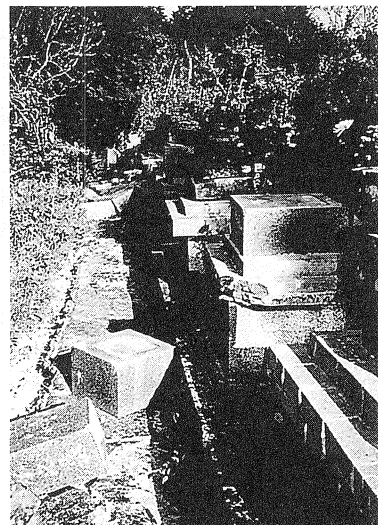
なお、墓石の転倒は宮之城町泊野(写真-1)、之井出原、楠八重および井出原に代表されるような丘陵地を開削してその前方が斜面になっている墓地で顕著に見られた。これに対して、田畑や河川沿いの周辺の平地部での墓地、たとえば川内市向田墓地あるいは仏石を上石に接着している新しい型の墓石の多い薩摩町金山等の共同墓地では墓石の転倒はもちろんのこと、移動もほとんど生じていない場合が数多く見られた。

写真-1 墓石の転倒例(宮之城町泊野; No.2)

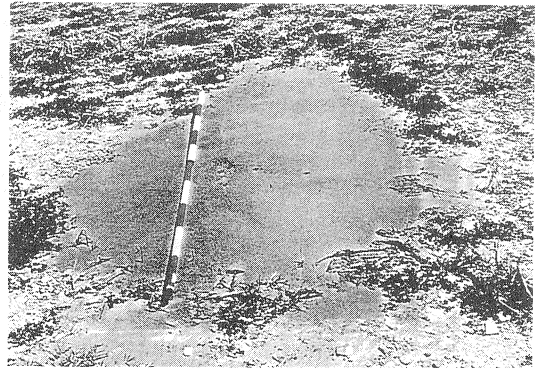
阿久根港で液状化したしらす埋め立て地盤の噴出時の様子を写真-2に示す。川内市の民家の床下でもしらすの噴砂が確認されたが、こういう場所での噴砂事例はきわめて珍しい。

写真-2 しらすの噴出現象 (阿久根市; No.1)

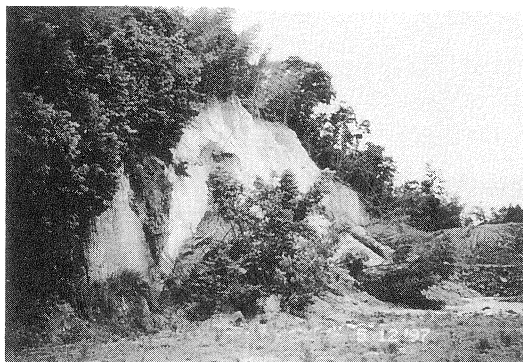
しらす斜面の代表的な崩壊例として、宮之城町平川Aの場合を写真-3に示す。しらす斜面の崩落面の形状は“おわん”ないし“スプーン”状であり、これはしらす斜面の崩落面の特徴といわれている。

写真-3 しらす斜面の崩壊状況
(宮之城町平川A; No.1)

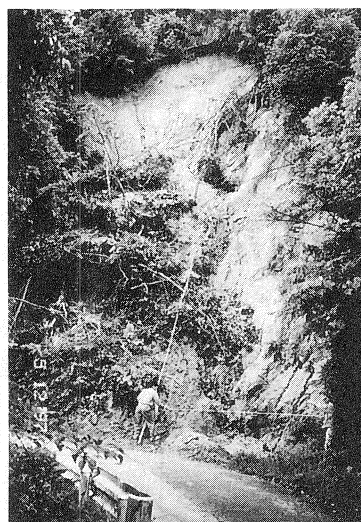
まさ土斜面の崩壊の代表例として宮之城町市野Eの場合を写真-4に示す。この例も含めてまさ土斜面の崩壊のすべては、表層すべりによるものであった。

写真-4 まさ土斜面の崩壊状況
(宮之城町市野E; No.5(5))

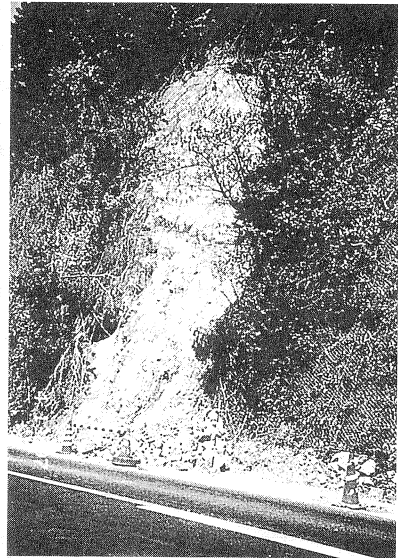
砂岩からなる斜面の崩落した代表例として、宮之城町登尾 B での崩壊状況を写真-5に示す。これは砂岩の岩塊がその下位の砂岩基盤の節理面に沿ってすべりを起こしたものである。節理面の勾配は 57 度である。このすぐ近傍の尾座原では風化土を含む溶結凝灰岩の岩塊の崩落が発生した。ここは落石の危険性の高い箇所であり、今回の崩落によって、ロックネット工およびコンクリート吹き付け工に中規模の破損が生じた。

写真-5 砂岩斜面の崩壊状況
(宮之城町登尾 B ; No.4 (2))

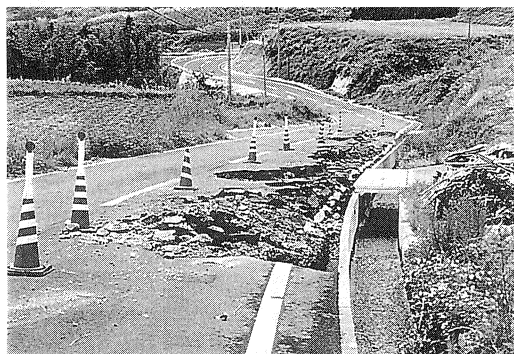
国道 328 号のアスファルト道路や舗装して間もない農道アスファルト道路にきわめて数多くの亀裂が発生した。それらの状況は一括して表-7に、またその箇所は図-7に口印で示した。まさ土斜面崩壊の現場に近い市野でのアスファルト農道に見られた被害を写真-6に示す。その亀裂は長さ 42.0m、幅 2.9m、深さ 0.75m にも及んだ。道路の亀裂は走行車線と並行して発生し

写真-6 道路の被災状況 (宮之城町市野; No.5)

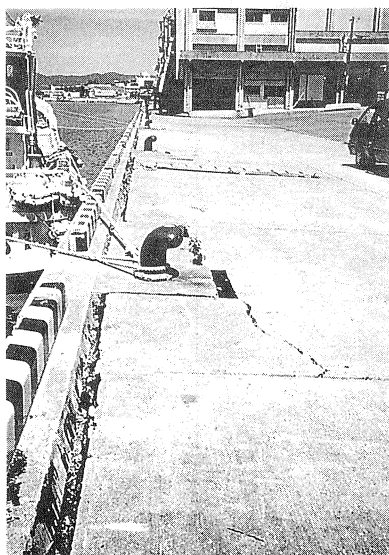
土木構造物の被害状況は表-8にまとめた。それらの発生した箇所は図-7に◇印で示す。このうち、晴海町岸壁でのエプロン部のコンクリートの亀裂による破損や傾斜は甚大であった。その様子の一端を写真-7に示す。また写真-8に示すように、宮之城町久木野Aでは、組み込み式の新しい型の井桁擁壁がその中央上部の一部で若干破損した。これは後述するように、鹿児島県第2北西部地震の際に壊滅的な破損に至った。一方、この近くにある通常の古い形式の井桁擁壁には、今回の地震では全く被害は認められなかった。

写真-7 岸壁の被災状況 (阿久根市; No.7)

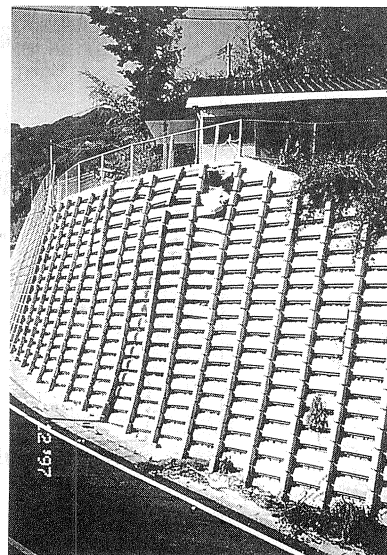
写真-8 井桁擁壁の破損状況
(宮之城町久木野A; No.1)

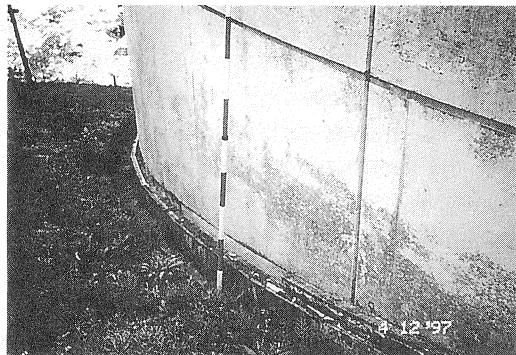
家屋の屋根瓦の破損が湯田地区に集中して発生した。その周辺地区でもその被害が散見された。また、宮之城町虎居にある鉄筋コンクリート造りの歴史研修センターの周囲の地盤が、最大で 10cm 程度沈下した。その状況を写真-9 に示す

写真-9 歴史研修センターの被災状況 (宮之城町虎居)

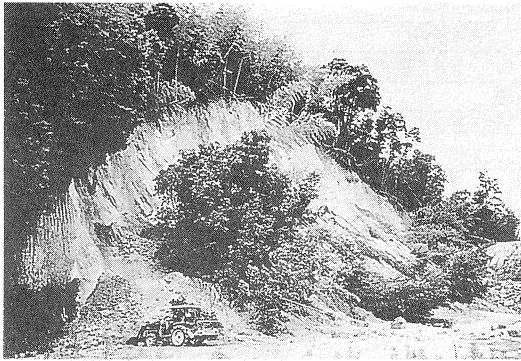
国道の一部が不通のため調査できなかった斜面崩壊地点を除いたすべての調査結果は表-12にまとめた。前回の地震で崩壊の見られた斜面は、今回の地震によってその程度の違いはあるが、いずれもその崩壊規模が拡大した。それらの再崩壊した斜面の典型例として、平川 A でのしらす斜面と登尾 B での砂岩斜面の状況をそれぞれ写真-10、11に示した。後者の崩壊では岩塊が国道 328 号線車線の中央部にまで到達している。

写真-10 しらす斜面の再崩壊状況
(宮之城町平川 A; No.1)

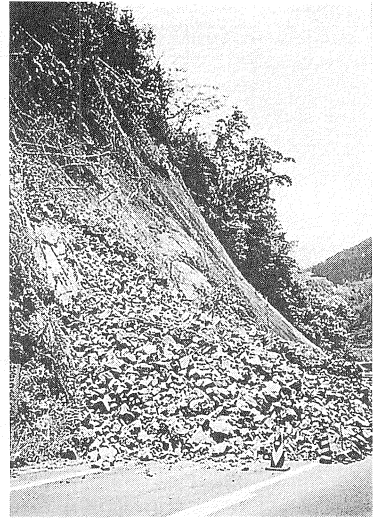
写真-11 砂岩斜面の再崩壊状況
(宮之城町登尾 B; No.4(2))

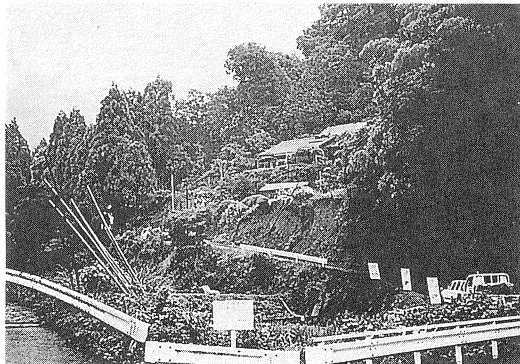
今回の地震では東郷町本俣の山間部に位置する総延長 3km の小道沿いで、合計 20 箇所の斜面崩壊が発生した。いずれも礫混じり土の表層崩壊による。写真-12に見られるように、崩壊した斜面の前面にある民家がきわめて危険な状態になったこともあって、当地区の住民は避難生活を余儀なくされるに至った。当地区は地すべり溪流地の指定を受けている。東郷町本俣で崩壊した斜面の表層土についてその礫分を除去した土の諸性質を表-13に示した。

写真-12 砂岩斜面の崩壊状況
(宮之城町本俣 C; No.3(3))

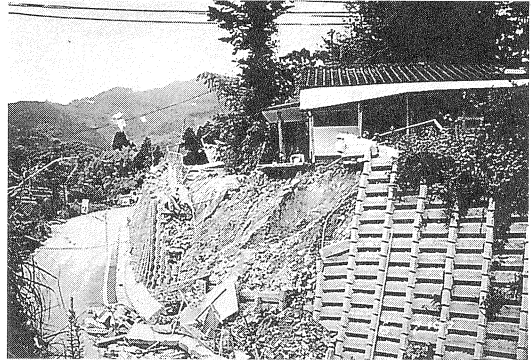
土木構造物被害の状況は表-15にまとめた。それらの発生箇所は図-16に◇印で示す。このうち、写真-13に示すように、前回の地震で軽微な被害を受けた宮之城町久木野Aでの井桁擁壁が壊滅した。一方、これに連結したブロック積擁壁には僅かな亀裂が入る程度であった。

写真-13 井桁擁壁の再破損状況
(宮之城町久木野A; No.1)

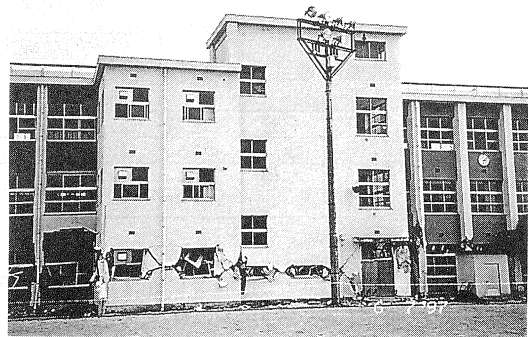
表-16に示すように、合わせて3つの高校および小学校校舎が被災した。特に、鉄筋コンクリート3階建ての宮之城町宮之城高校および宮之城農業高校の建物は甚大な被害を受けた。それらの位置を図-16に▽印で示す。写真-14に宮之城高校の1階の鉄筋コンクリート柱の座屈による破壊状況を示す。また写真-15にその柱の代表的な崩壊状況を示す。鉄筋はφ=10mmの丸鋼である。その被害状況から、帯筋は十分でないように見受けられた。また東郷小学校のブロック積擁壁に小規模の破損が発生した。

写真-14 宮之城高校の被災状況
(宮之城町屋地; No.2)

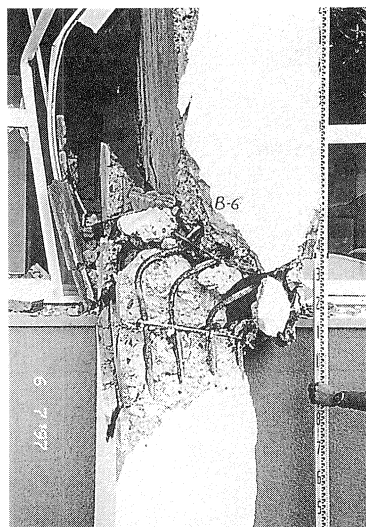
写真-15 宮之城高校の鉄筋コンクリート柱の破壊
(宮之城町屋地；No.2)
