1993年1月釧路沖地震の被害

1993年釧路沖地震と被害 —— 調査記録
Quick-Look Report of the 1993 Kushiro-oki Earthquake

地震防災部 磯山龍二, 濱野雅裕
地質部 大栗久雄

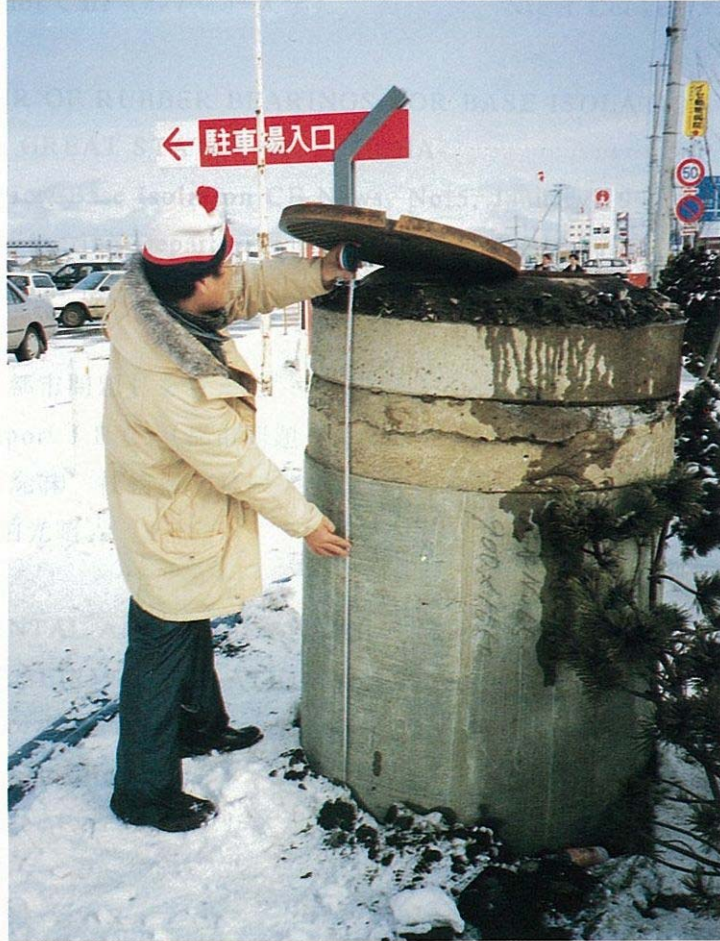
口絵写真-4 桂木地区の下水道マンホールの浮上

図-4に、国道44号に沿った鉏路町管理の下水道マンホールの浮上の様子を示す。マンホールの浮上は、ニチイ前で顕著で最大1.4 mに及んでいる(写真-12)。また、雪裡橋方面へ曲がった右側でも浮上が発生している。ここから、水面貯木場に分岐する管路は、湿地の中に敷設されたもので、0.5~1.0 m浮上していた(写真-13)。ただし、この区間は湿地であるため、地盤が沈下していた可能性もある。国道沿いのマンホールは、いずれも歩道に設けられたものである。

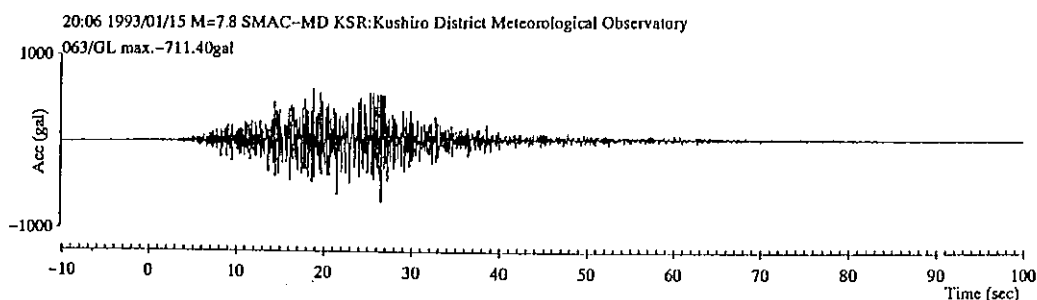
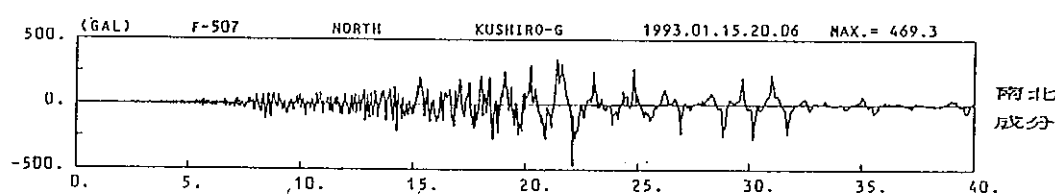
図-1 強震記録

代表的な強震記録(加速度波形)を図-1に示す¹⁾。釧路地方気象台(震央距離=14 km)では水平成分の最大値が約700galと記録された。最大加速度は非常に大きい, マグニチュードのわりに短周期の成分が顕著である。加速度が大きいわりに全般に被害が少ないのは, この振動の特性によるのかもしれない。また, 今回, 被害の著しかった釧路港湾においては, 図-1(b)に示すような加速度波形が得られた。この波形を見ると10秒間程度こきざみなゆれが続き, 急にゆったりとしたゆれに変化していることがわかる。さらに, 最大加速度もごく近くの釧路気象台の700galに比べて470galと小さい。このことは, 釧路港のこの観測地点で地盤の液化化が発生したことをうかがわせるものである。

実際、後に示すように釧路港では大規模な液状化が発生し、港湾施設に大きな被害が出た。液状化現象を明確に記録した観測波形は、新潟地震における河岸町のものが有名であるが、この記録はそれに次ぐ貴重な記録と考えられる。

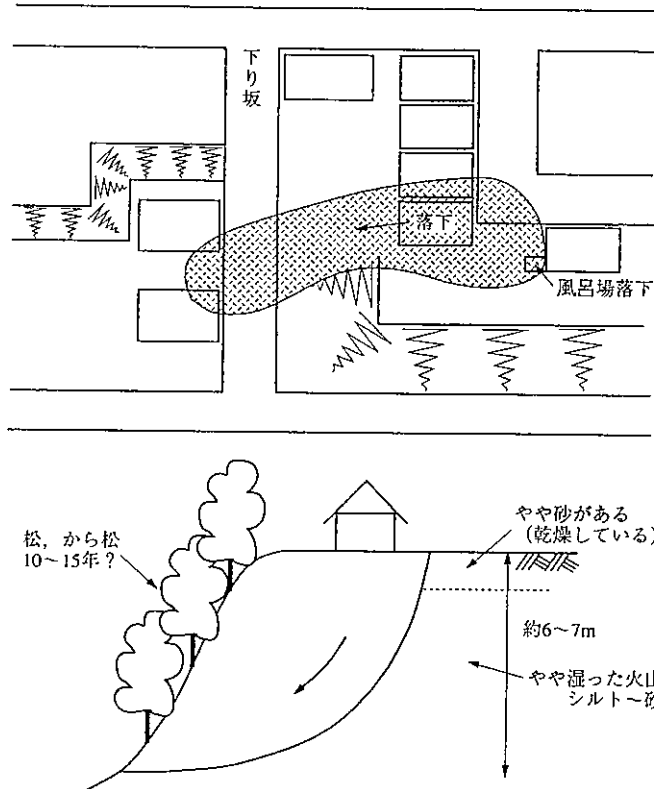
図-3 鉏路市緑ヶ岡の宅地崩壊の状況 (写真-9 参照)

釧路沖地震で最も衝撃的な被害は釧路市緑ヶ岡で発生した宅地（盛土）の崩壊と家屋の崩落であろう。この状況を写真-9，および図-3に示す。この他，釧路市東部の丘陵を造成した宅地で多くの被害が発生したが，この状況は，1978年宮城県沖地震による仙台市周辺の宅造地の被害の状況と（あれほど大規模ではないが）よく似ている。

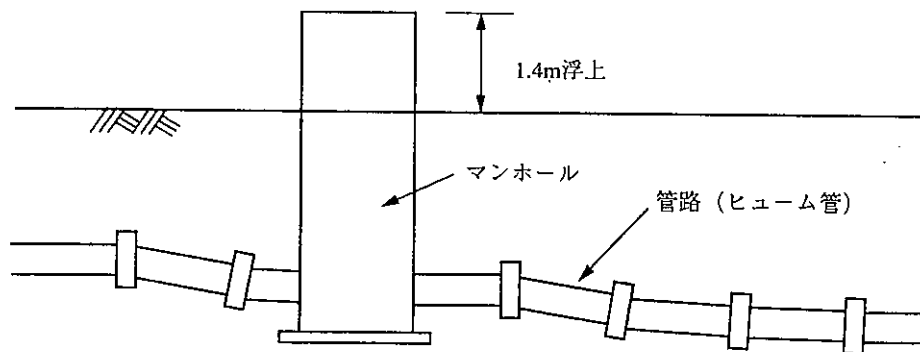
図－5 釧路町桂木のマンホール掘削状況のスケッチ

図-5に掘削現場でスケッチしたマンホール～管路の状況を示すが、管自体もマンホール以上に浮上していたこと、管はマンホールに引っ張られながらも、継手がカラーで保護されていたためこのような大きな変形に追随していたことがわかる。継手部はこの状況でも破損していなかった。

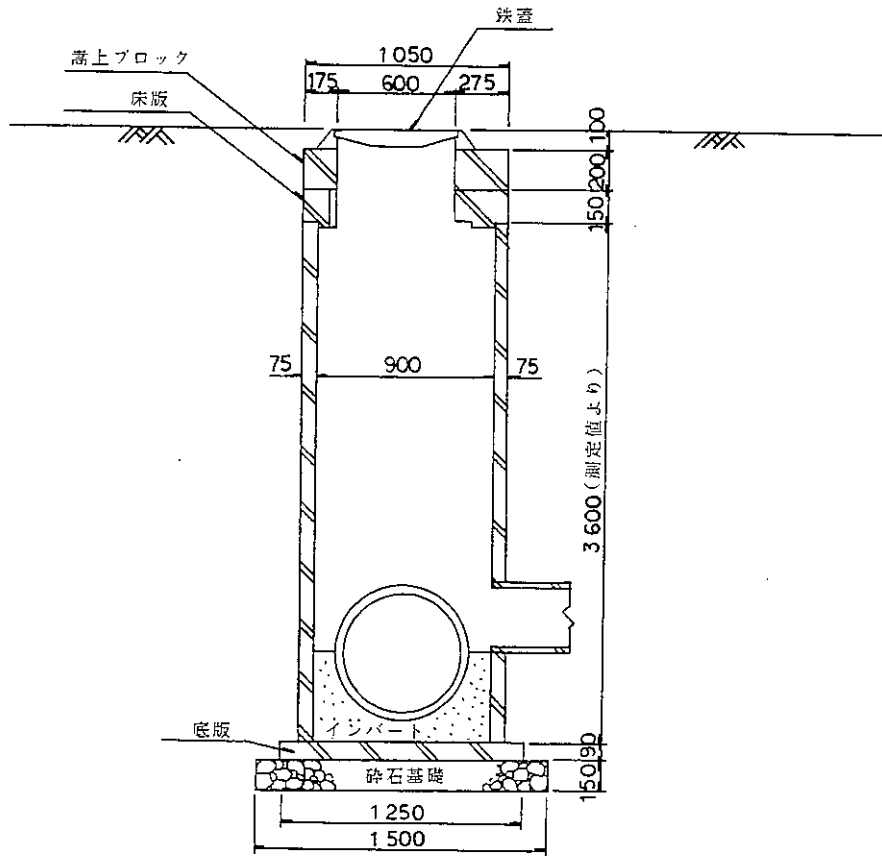
図-6 マンホール構造図

このマンホールの浮上に関して、ごく簡単な計算を試みた。マンホールの構造は、図-6に示すように、ヒューム管を加工したもので、鋼路市、鋼路町では標準的なタイプのマンホールである。地盤条件は、すぐ隣のニチイの建築時のものを参考にした。これによると、マンホール底面のやや深い所に液状化の可能性のある地層がある。ここでは、簡単のため、底面以下の地盤が完全に液状化したと仮定した（上述のマンホール掘削調査によると埋戻し土が液状化したと考えられ、この仮定は間違いではないと考えられる）。

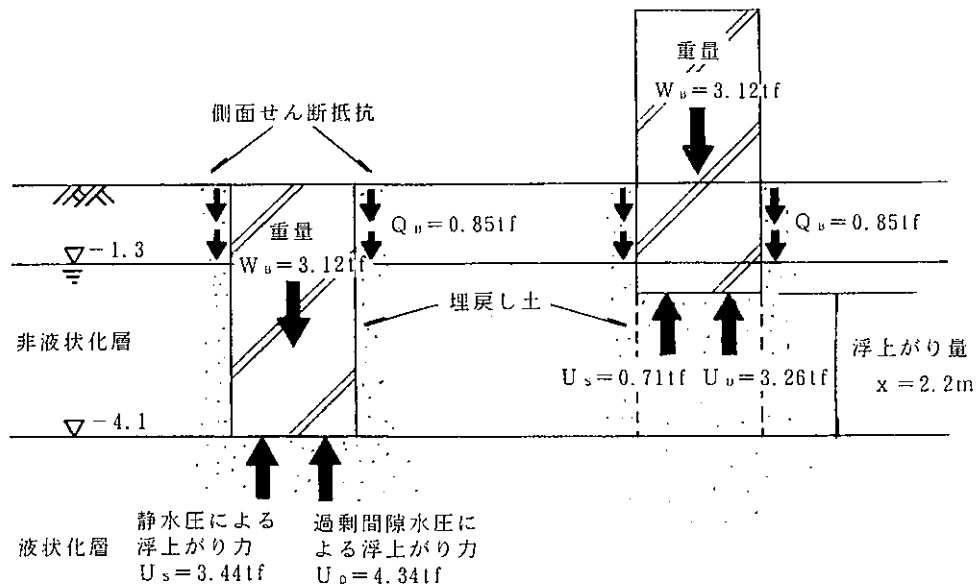
図-7 浮上がり判定結果

図－7に共同溝設計指針の方法により浮上りを判定した結果を示すが、完全に浮上することになる。また、同図には、上向きの力と下向きの力がつり合う位置、すなわち浮上量を求めているが、地表から約2.2 mとなり、実際（1.4 m）と近い値になる。マンホールが地震後も浮上した状態でとどまっているのは、周辺の土砂が底面にまわり込んでいるためと考えられる。

$$F_s = \frac{W_s + W_B + Q_s + Q_B}{U_s + U_D} = \frac{0 + 3.12 + 0 + 0.85}{3.44 + 4.34} = 0.51 < 1.1 \text{ N.G}$$

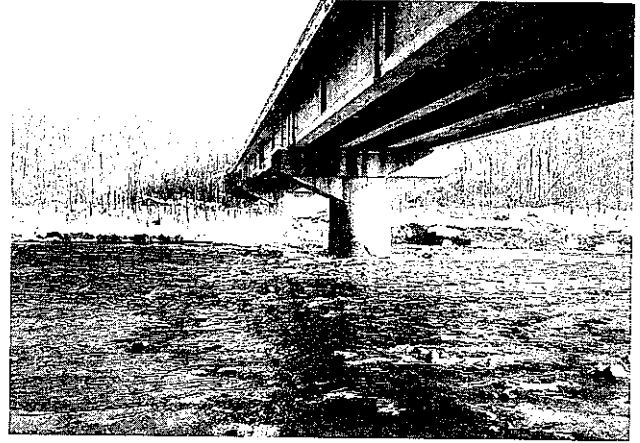
道路橋は軽微なものも含めると50をこえる橋が被害を受けたと言われるが，大部分は杳ないしは杳まわりの被害である。この内，7橋で交通止め等に至る大きな被害を受けている。いくつかの橋の橋脚で，おそらく段落とし部でのせん断による被害が見られた。この代表的な例として松之恵橋（国道240号）の被害状況を写真-4，5に示す。なお，橋台裏の盛土の沈下等の被害はこの他多数あった。

写真-4 松之恵橋 (R240)
—— 橋脚基部のクラックおよびコンクリート剝離
被害の状況から、橋軸直角方向に振動したものと考えられる。

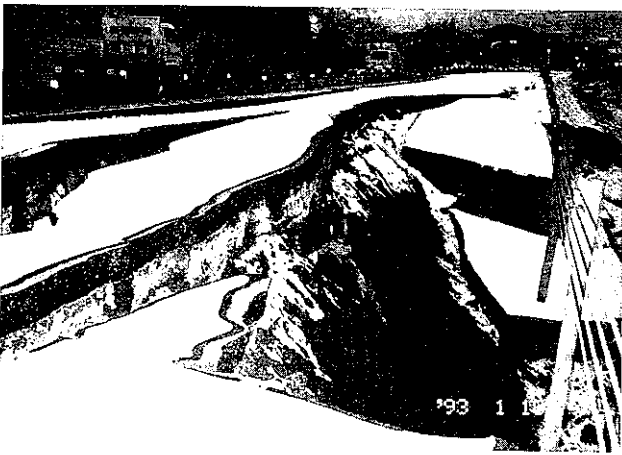
国道38号、44号、391号等で道路の被害が発生したが、この大部分は盛土の崩壊であった。写真-2、3に例を示すが、火山灰質と考えられる材料で造られた比較的高い盛土が崩壊していた。

写真-2 道路盛土の崩壊 R38 音別町～白糠町間
—— 高さ約15～20mの盛土が約30～40mにわたって崩壊

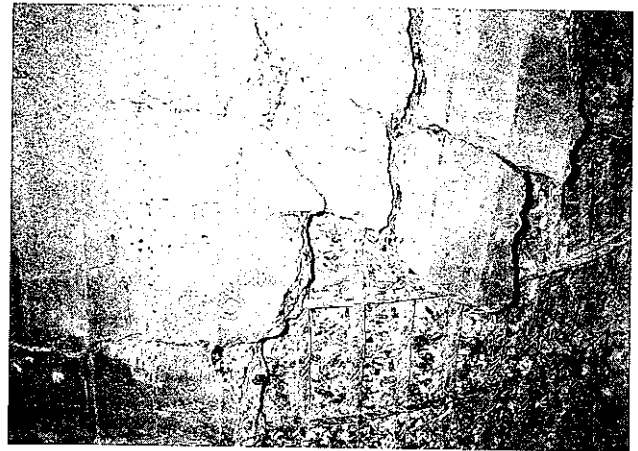
写真-5 松之恵橋橋脚基部
—— 主鉄筋も若干はらみ出しているのがわかる。

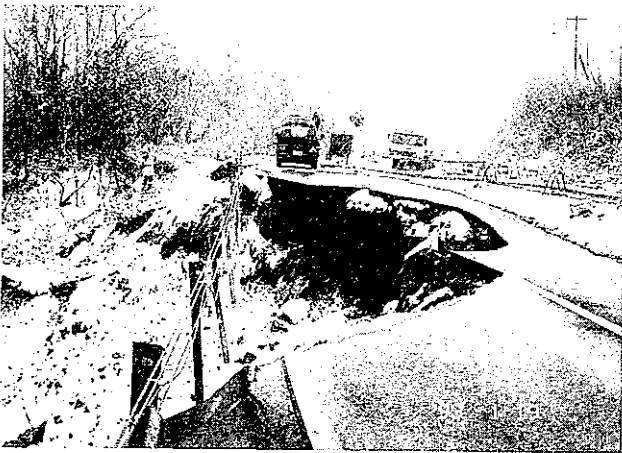
写真-3 道路盛土の崩壊 R391 鳥通～達古武間
—— 高さ約7～8mの盛土が約30mにわたって崩壊

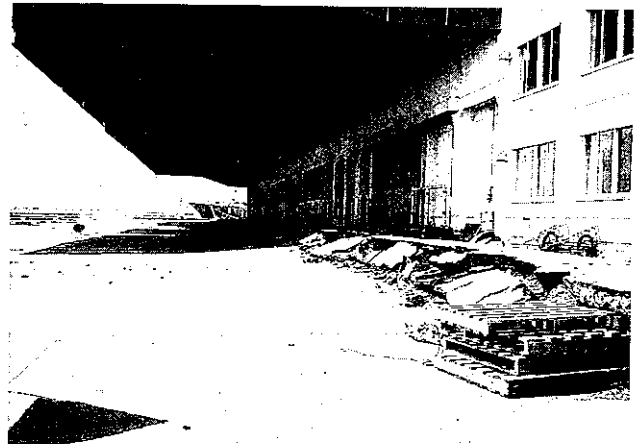
この地震で最も被害が大きかったのは港湾である。釧路港のかなりの部分で被害が発生した。被害の原因は明らかに液状化であり岸壁の崩壊，エプロンの亀裂，沈下等大規模な被害が発生した。写真-6～8に被害の状況を示す。

写真-6 釧路港副港 漁協魚市場
—— 液状化によってエプロンが約0.5～1m沈下した。

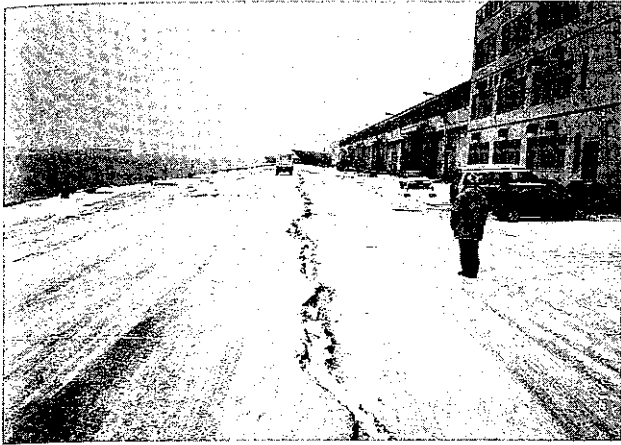
写真-7 釧路港副港 エプロンの亀裂
 —— エプロンには、このように岸壁に添って亀裂が走った。

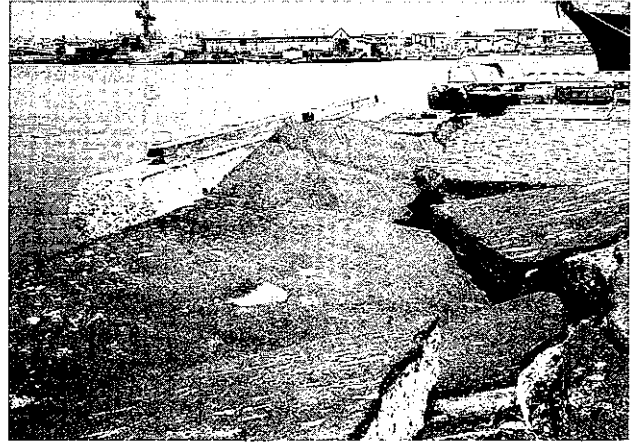
写真-8 釧路港副港 岸壁の様子
 —— 岸壁は、亀裂や目違い、段差などが生じ、
 エプロンもずたずたとなった。

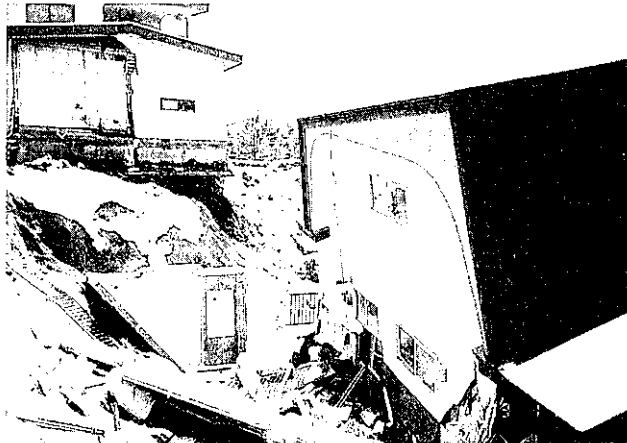
写真-9 釧路市緑ヶ岡6丁目の被害
 —— 高さ約6~7mの盛土造成地
 が斜面崩壊し、付近の家屋が
 全半壊した。

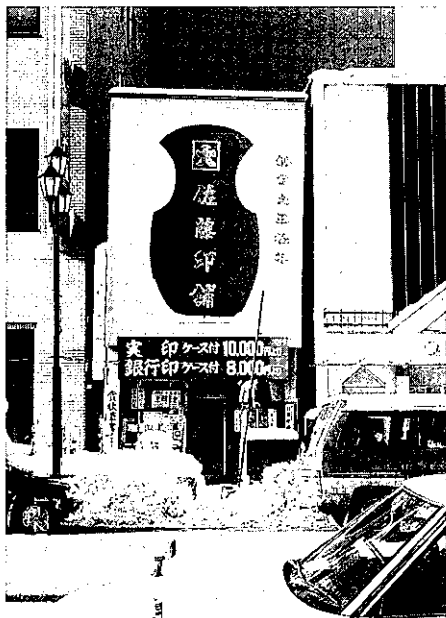
我々は建築物の被害の調査は特に行っていないが，釧路市中心部で見た木造被害の状況が興味深かった。写真-10，11に典型的な被害を示すが，これらの被害は釧路駅から幣舞橋に至る北大通りの商店街に集中していた。被害を受けている建物（木造）は，全て商店で通りに面した間口をいっぱいに広げた構造，あるいは，交差点の建物は2方が間口をいっぱいにひろげた構造となっており，壁が少ないという構造的な弱さにより被害となったものである。この被害状況は1989年ロマプリエタ地震によるマリーナ地区（サンフランシスコ）の被害ときわめて似ている。

写真-10 釧路駅~幣舞橋の典型的な被害建物
 —— 建物の1階部分が壊れ、向って右に傾いている。

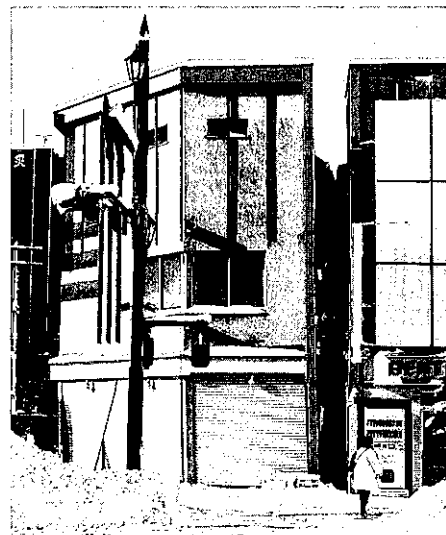
写真-11 釧路駅~幣舞橋の典型的な被害建物
 —— 交差点角地に建設された建物の1階部分が壊れ、
 向かって左に傾いている。

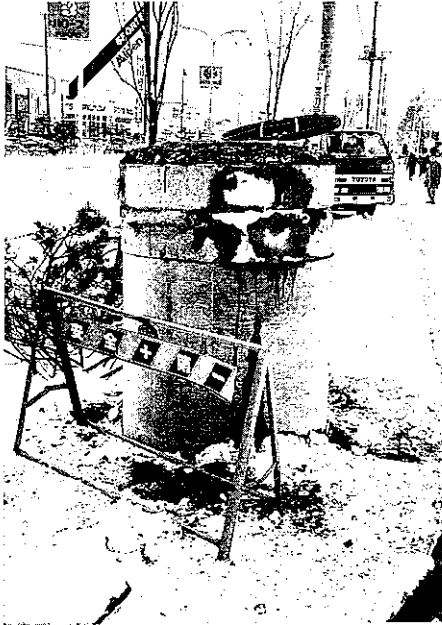
写真-12 桂木地区
 (ニチイおよび貯木場前)
 —— 下水道マンホールが約25ヶ所で
 浮上がった。

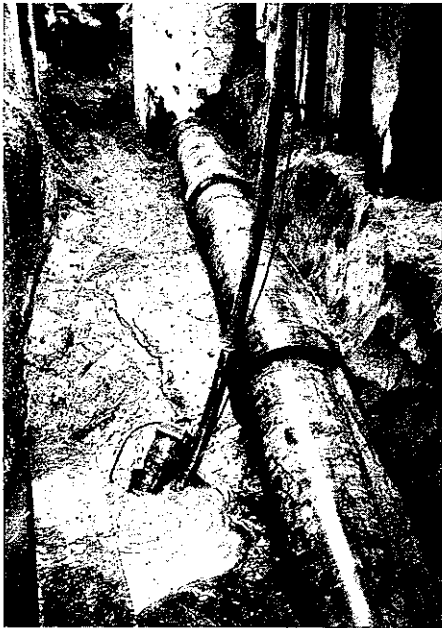
1993年10月建設省土木研究所等によりこのマンホールの浮上区間の掘削調査が行われ、一般にも公開された。その時の状況を写真-15, 16に示す。この調査結果はいずれ土木研究所から公表されるものと思われるが、原地盤ではなく埋戻し砂が液状化したものと思われた。この液状化およびマンホールの浮上がりには、周辺がピート地盤であったこと、地表地盤がおそらく1m程度凍結していたことも寄与しているものと考えられる。

写真-15 マンホール掘削時の状況
 —— マンホールとともに管路も浮上がっている。

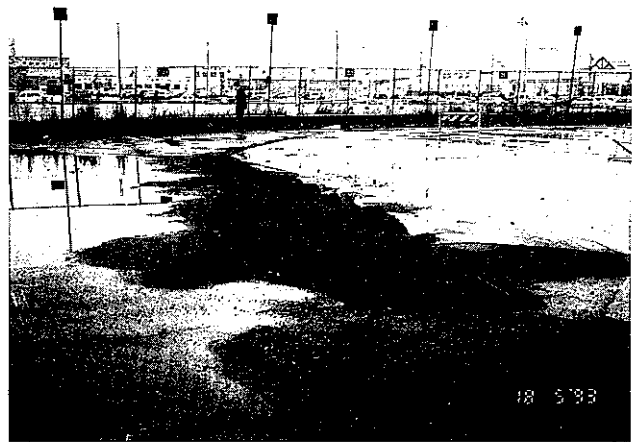
我々が調査した時点は、雪が降っており、つぶさには見られなかったが、国道の歩道で若干の噴砂と思われるものを確認している。しかし、ごくわずかで噴砂でない可能性もある。一方、ニチイのすぐ裏の空地では、地割れから多量の砂が噴出し、地盤が沈下していた(写真-14)。この沈下は、ニチイの駐車場まで続いていた。現時点では、この噴砂は、水路を埋立てた部分が液状化したものでマンホールの浮上とは直接関係ないものと考えられている²⁾。

写真-14 ニチイ裏の駐車場での噴砂
 —— 大規模に生じたクラックより噴砂が発生しており、
 周辺地盤は沈下している。

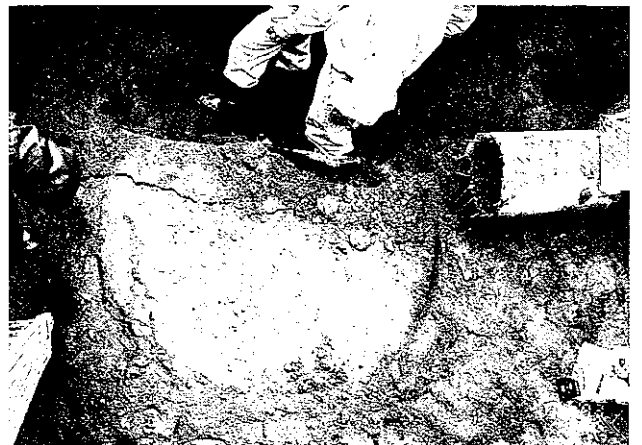
写真-16 マンホール撤去後の状況
 —— マンホール底面に土砂が回り込んでいるのがわかる。
