愛農学園農業高等学校校舎再生工事

野沢正光

減築+耐震壁、構造スリットによる耐震改修工事と外断熱、サッシ交換、太陽熱集熱換気システム導入他による性能改修工事を行った。

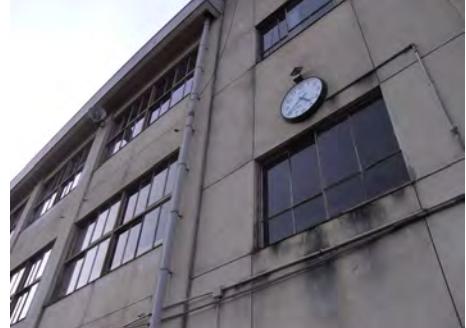
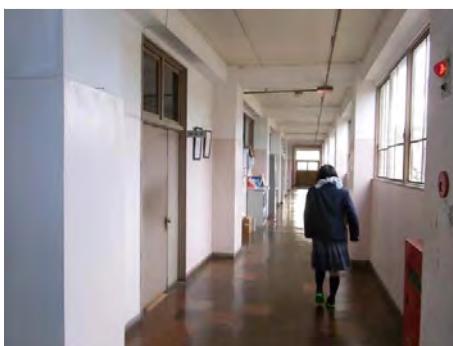
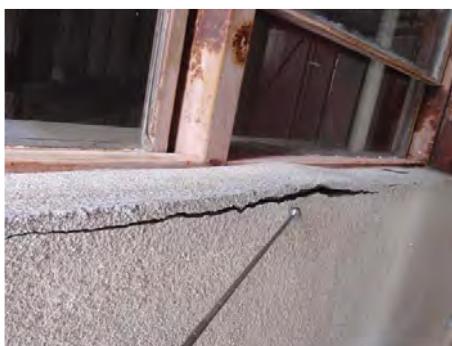
シングルガラスのスチールサッシ
サッシの位置は高く、ハンドルに手が届きにくい上にサッシ枠の錆、傷みでほとんど開閉ができない状態だった。
夏は通風ができず、冬は隙間風が吹き込んでいた。
特に零下の日もある冬は底冷えでほぼ外気温度と同じような厳しい室内環境だった。

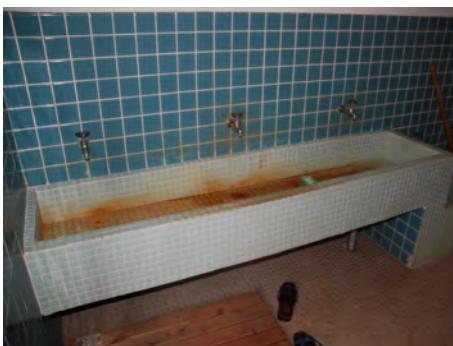
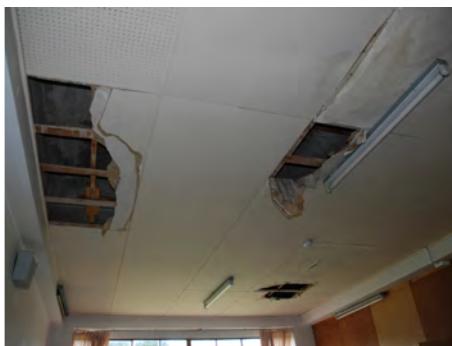
水周りの腐朽、仕上げの劣化、剥落、雨漏りなどの老朽化が進んでいた。

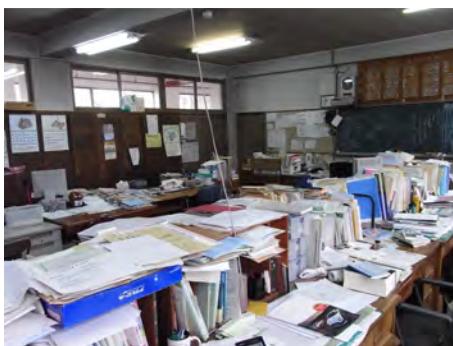
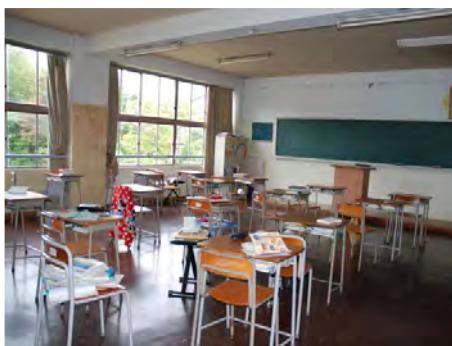
左図は職員室、右は教室。

冬は灯油ストーブを各教室に一台。
サッシが開閉できないため、通風が悪かった。

また職員室は曇りガラスで外の様子が見渡せず、暗い印象だった。
