# 1997年鹿児島県北西部地震 (3月26日・5月13日)の被害

Preliminary Report on Damages Caused by the 1997 Kagoshima-hokuseibu Earthquakes

正会員 工博  
鹿児島大学教授 工学部海洋土木工学科

**河野健二**

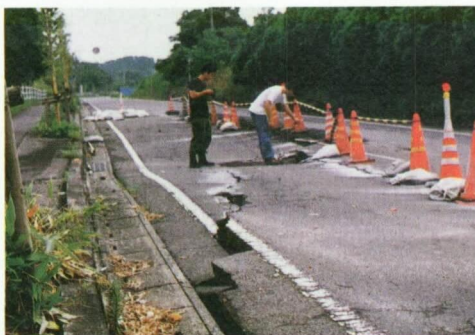
写真-1 国道328号線宮之城町付近に発生した亀裂(5月13日の地震)

本地震では山間部での崖崩れ、道路の崩壊等の地盤振動に密接に関連した被害が多く見られた。写真-1は、国道328号線の宮之城町付近における道路の亀裂と沈下を示している(5月13日の地震による)。この地点は盛土されており、盛土地盤が谷側へ崩れることによって発生したものである。この付近の最大加速度は、距離減衰式から見ると200galを越えている。その程度の

違いはあるが、同様の被害が多く盛土区間で発生している。3月26日の地震による被害は応急工事がなされていたが、5月の地震で被害が増大した箇所も見られた。またそれ以外の道路では殆どこのような被害は見られなかった。写真-2は国道504号線の震源に最も近い紫尾山の道路斜面が崩壊し、道路上に崩れ落ちたところを示している(3月26日の地震による)。山間部の道路で道路幅も狭いところであるが、数十メートルの範囲にわたって崩壊している。この地点は震源に近いこともあり、かなり大きな地表面での加速度を生じたものと思われる。国道504号線は最も震源に近い紫尾山を通っており、道路の一部が谷側へすべり落ちるような被害が多く見られた。このような被害は同地域の県道でも多く発生している。5月13日の地震後この地域では山崩れ、地面の亀裂拡大等の被害が拡大した。梅雨に入り降雨量が多くなっているため、現在二次的な崖崩れ等の発生が危惧されている。このため山間部の一部の地域では非難生活を強い

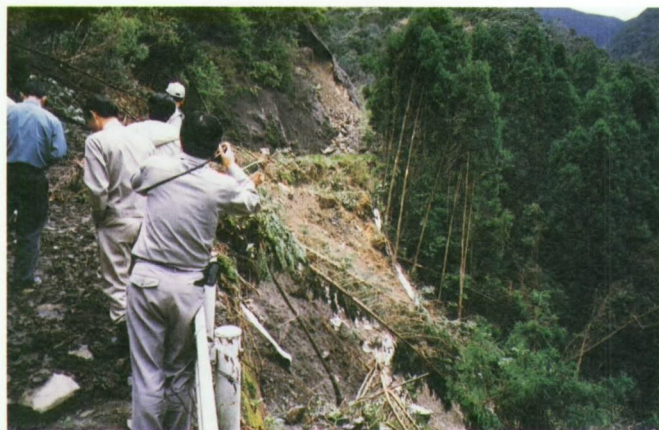
写真-2(左上) 崖崩れした土砂に埋もれた国道504号線(3月26日の地震)  
 図-2(左下) 最大加速度の距離減衰関係(3月26日 M=6.3)

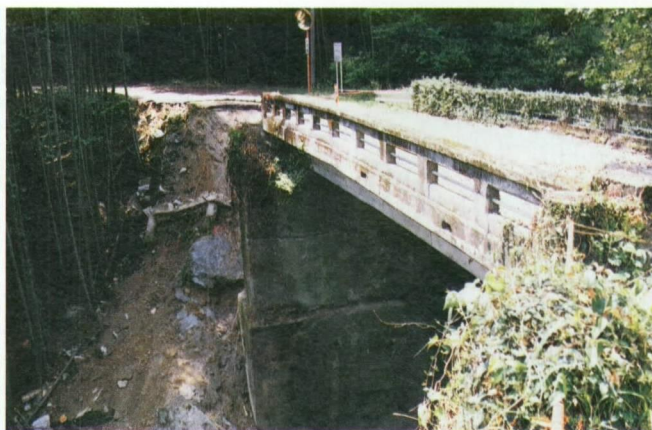
写真-3(右上) 橋桁の橋台付近の道路の崩壊(3月と5月の地震)  
 写真-4(右下) 波打つように変形した阿久根港のエプロン

一方、最大加速度の距離減衰関係から見ると、震央距離が約20km以内では約200gal以上の最大加速度を生じている。このため橋梁構造物でも大きな加速度を受けたと考えられるが、その被害は軽微なものであった。写真-3はスパン約10mの桁橋の橋台付近の地盤が崩壊して使用できなくなったものを示している(3月26日の地震被害に加えて5月13日の地震で被害が拡大した)。その他の被害を受けた橋梁でも同様の被害が主要なものであり、桁の損傷は殆ど見ることができなかった。これらの地震に対して数十年前に架設された橋梁では橋脚に大きな損傷を受けた場合もあったが、近年架設された橋梁では沓の一部損傷を除き被害は見られなかった。

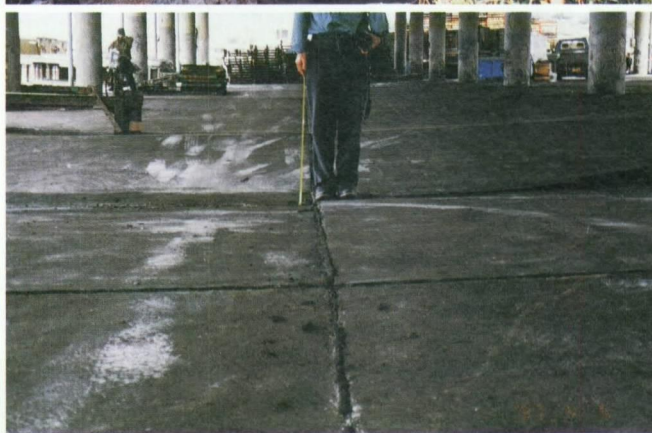
岸が海側に傾斜し、数十センチメートルの段差が発生した。また写真-4に示すように漁港の荷揚場のエプロンは大きく波打つように沈下した。海砂の浚渫等によって埋め立てられた新港では液状化に伴う噴砂の後が見られた。阿久根市の他の地域では大きな被害は発生しておらず、阿久根漁港の被害はその多くが地盤の影響を強く受けたものであることが考えられる。5月13日の地震では新たな被害の増大は見られなかった。

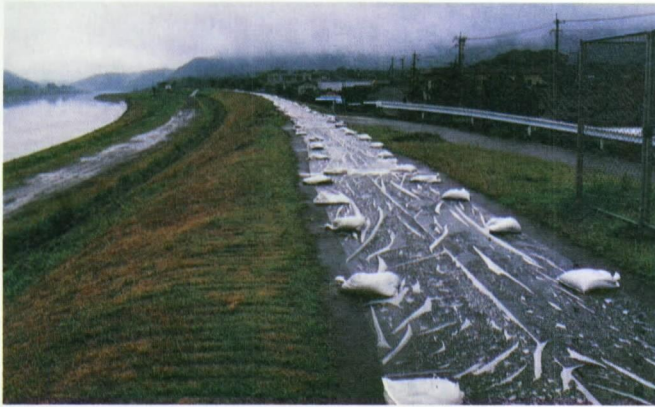
写真-5 亀裂の発生した川内川の堤防(雨に備えてシートで覆って有る)

川内市は3月26日の地震の震源から約20kmの南側にあり、市内を川内川が流れている。このときは堤防の被害は大きなものではなかった。5月13日マグニチュード6.2の地震が前回の震源の南方約10kmで発生した。この地震により川内市の堤防の一部で亀裂等の被害が発生した。写真-5は梅雨に入り、降雨による被害の拡大を防ぐため堤防の天端部に生じた幅が約5cm、深さ約1m程度の亀裂をシートで被ったものである。この地点では数百メートルの長さにわたって亀裂が見られた。このときの川内市の地表面最大加速度は318galであった。加速度の距離減衰関係から見ても、この堤防の位置では同程度の地表面加速度が発生したものと考えられる。全般に土構造物は地表面加速度が約200galを越えると被害が発生しており、この被害とも対応していることが分かる。

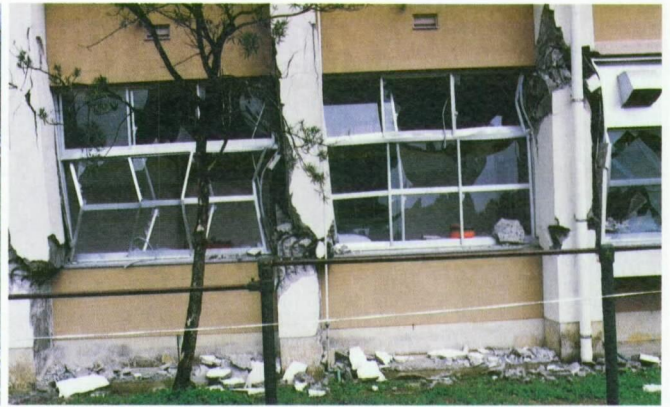
写真-6 崩壊した校舎(宮之城)(5月13日の地震)

大加速度が発生しているが、木造家屋の全壊は非常に少なかった。しかし、宮之城町や鶴田町では多くの家屋で屋根瓦が落下したり、大きくずれるなどの被害が多数見られた。宮之城町では3月26日の地震で東西方向に最大加速度493gal、5月13日の地震で902galの地震動が発生している。3月26日の地震では震源の南東約20kmにある鶴田町の昭和30年末に建設された小学校の校舎が大きな被害を受け使用不能になった。さらに、5月13日の地震では宮之城の高等学校の校舎が写真-6に示すような崩壊を受けた。3階建校舎の一階の柱が全体に崩壊しており、極限荷重を越える地震力が作用したことになる。本校舎は3月26日の地震では目立った被害は発生しなかったが、5月13日の地震で写真に示すような大きな被害を受け使用できなくなった。加速度応答スペクトルを求めてみると宮之城では、0.3秒から0.7秒のあいだで非常に大きな応答を示しており被害との関連が考えられる。これらの校舎はいずれも高台にあり地形の影響が大きいと考えられる。震源から約15km離れた宮之城地域でこのような大きな地表面加速度がなぜ発生したのか、よく分からないが局所的だったとは言え地震力の強大さを改めて実感させられる被害である。また大きな地震動を受けた市町村の一部では、配水管や給水管の破損による断水、停電、都市ガスのガス漏れなどの被害が発生したが、早急に復旧した<sup>2)</sup>。
