2000年10月6日鳥取県西部地震被害調査報告

(社)土木学会 鳥取県西部地震調査団

調査の概要

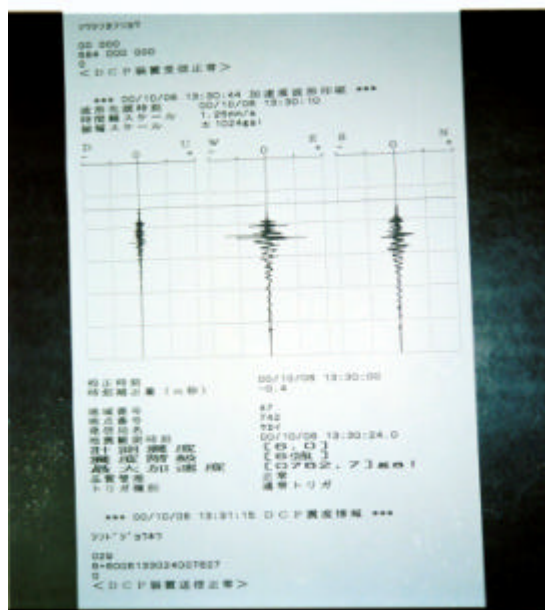
写真-1 震度6強の境測候所の記録(宮島氏撮影)

境港市の震度 6 強（計測震度 6.0）の揺れは、気象庁の境港市境測候所の記録より算出されたもので、最大加速度は 763gal(EW)である(写真-1)。しかし、約 1km 程離れた境港市役所の震度計の記録は、EW213gal、NS113gal、UD93gal(震度 6 弱：計測震度 5.6)、また、運輸省の港湾地域強震観測網の境港観測地点の記録⁹⁾は、EW302gal、NS209gal、UD97gal と、境測候所よりかなり小さな加速度値となっている。

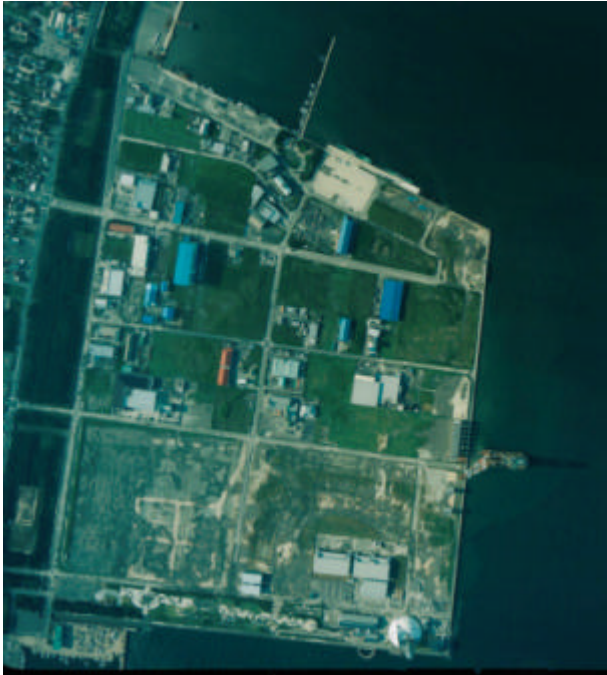
境港市の竹内工業団地は、1978 年(昭和 53 年)に埋立て造成が行われ、1986 年(昭和 61 年)に完成した埋立地にある。写真-2 は、地震発生翌日に撮影した航空写真である。埋立地の中心部を除いたかなりの部分で噴砂が見られ、液状化が発生している様子がうかがえる。附録写真-1(以下、附-1 のように示す)は同埋立地において発生した噴砂の状況を示したものである。

写真-2 地震後に撮影した境港市竹内工業団地の航空写真（撮影日：10/7）

図-11は、同埋立地で採取した噴砂の粒度分布を示したものである。図には他の液状化発生地点で採取した噴砂の粒度分布を併記している。同埋立地で採取した噴砂は細粒分を多く含んだシルト質の砂であるが、他地点で採取した噴砂は、比較的粒径のそろった砂であり、竹内工業団地内で採取した噴砂のみ傾向を異にする。竹内工業団地においてどのような地層で液状化が発生したかは、今後の詳細な地盤調査が待たれるところである。また、写真-2からわかるように、埋立地中心部での噴砂が少ないことの原因についても、今後検討する必要がある。

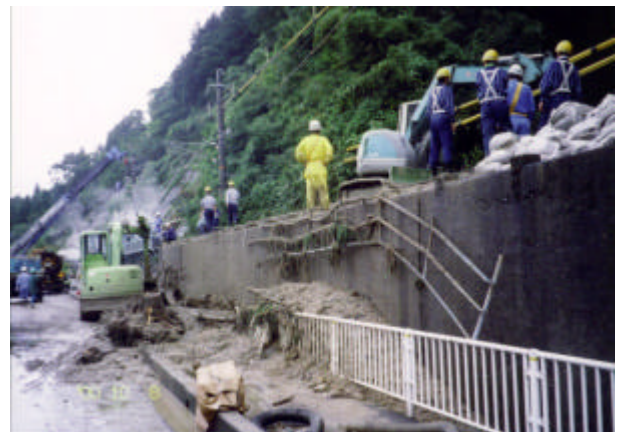
写真-3 日野町貝原の JR 伯備線及び国道 181 号線への斜面崩壊

さらに,8日の朝から小雨が降り始め,日野町役場から北東に 2km の貝原では,余震で新たに山の沢部から長さ約 50m,幅 5 m にわたって土石流が発生し,国道 181 号線と平行に走る JR 伯備線の線路復旧作業現場を襲った(写真-3).しかし,幸いにも 30 人の作業員は昼休憩に入ろうとして全員で線路を降りたため,間一髪で逃

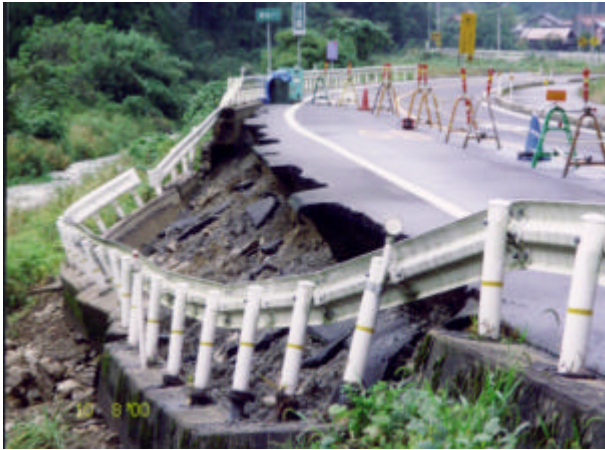
日野町濁谷の工事現場では、作業員が型枠の設置作業中、土砂崩れで足場になっていたパイプの間に下半身を挟まれて生き埋めになったが、無事救出された。また、濁谷の真住川に沿った国道180号線では、ガードレール部分が、長さ80m、幅2mにわたって川側の斜面が崩壊し、片側通行となった(写真-4)。

写真-4 日野町濁谷に川側斜面崩壊によるガードレールの落下

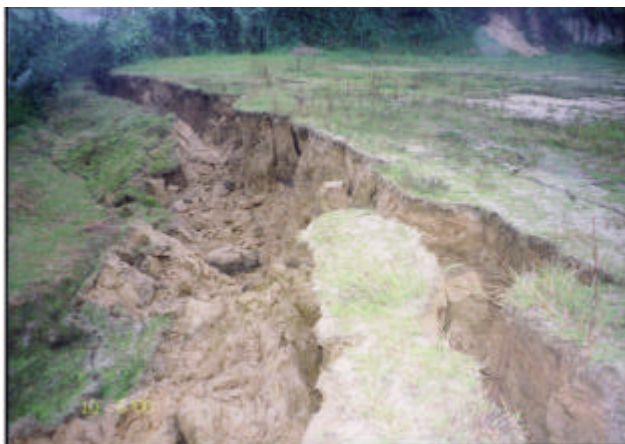
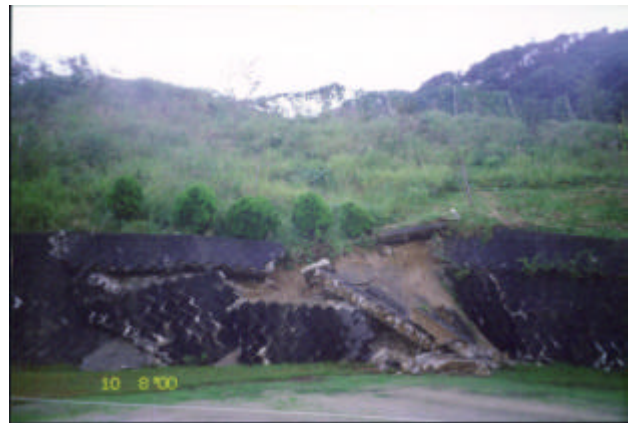
西伯町では、法勝寺中学校の高台にある軟式野球場に斜面崩壊の深さ2～3mもある亀裂が生じた(写真-5,6)。盛土のすべり破壊と考えられる。

写真-5 西伯町法勝寺中学校軟式野球上のテンションクラック

写真-6 法勝寺中学校軟式野球場の斜面下部擁壁の崩壊

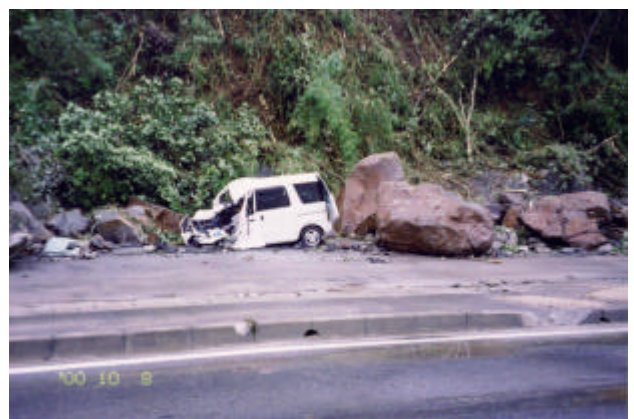
溝口町宇代の鬼ッ子ランド脇の県道付近で山崩れが発生し、県道脇の避難所に停車していた軽自動車が発石や土砂に埋もれ、車内にいた夫婦が下敷きになったが無事救出された(写真-7)。

写真-7 溝口宇代の県道付近の落石による軽自動車の被害

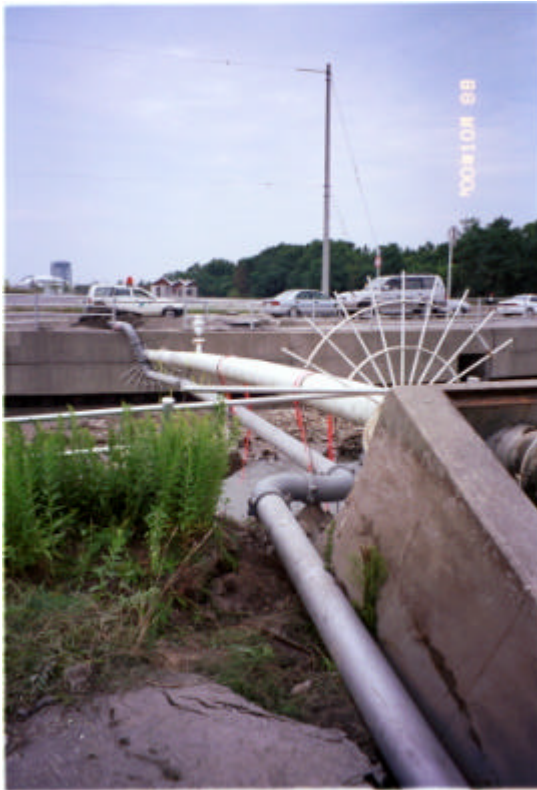
上水道被害内容の詳細はまだ明らかではないが、境港市の竹内工業団地内の工業用水配水管は液状化によって大きな被害を受けた。写真-8は、竹内工業団地の南西部の工業団地入り口に当たるところの水管橋の被災状況を示している。液状化により承水路の護岸が移動し、水路幅が減少したことにより変形している。また、地盤も沈下している。

写真-8 竹内工業団地の西部の承水路に架かる水管橋の被害状況

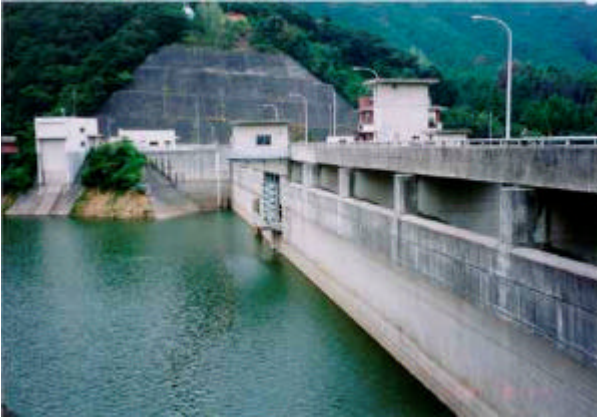
地震計がEL87.0mの監査廊、およびエレベータシャフト内EL124.4m（天端標高）にあり、これまでのダムでの記録としては最大級の加速度（下記）が得られている（基盤標高EL78.0m）。ダムの左岸地山にある管理事務所2Fでは立ってられないほどの揺れであったとの証言がある。当時の貯水池水位は洪水期制限水位のEL114.6mより少し低いEL112.2mであった。天端にある副ゲート機械室の壁面にわずかな斜めクラックが認められ、窓が破損した。また管理事務所玄関前の駐車場が10cmほど沈下した他は、変状は認められない。ダムの安全性および機能にも異常は報告されていない。下流側の墓地（花崗岩の山肌にマサが堆積した小谷にある）はほぼ全壊状態であった。

写真-9 賀祥ダム右岸から左岸を望む

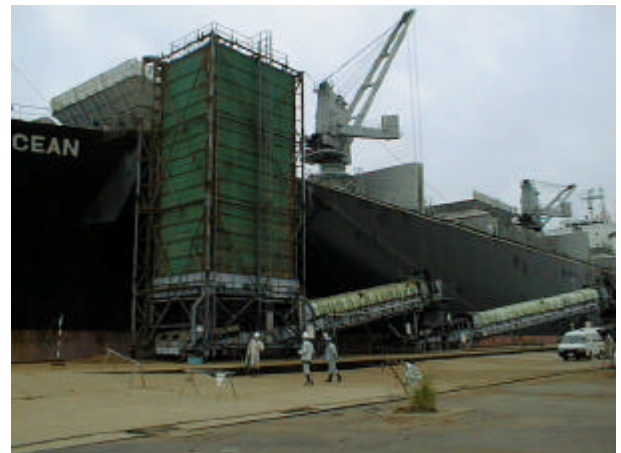
外港昭和南地区には重力式岸壁が 3 バースあり、その前面水深は西から順に-7.5m、-10m、-13m となっている。構造形式は-7.5m 岸壁の一部を除き置換砂・捨石マウンド及びケーソンによる構造となっている。最も西に位置する-7.5m 岸壁は境港で唯一の耐震強化岸壁であり、その設計震度は 0.23 と、他の係留施設 (設計震度 0.1~0.15) と比較して高い設計震度で設計されていた。-10m 岸壁については、背後地盤においてロッドコンパクションによる地盤改良が実施されていた。これら 3 バースの被災状況を見ると、まず 3 施設ともケーソン背後の地盤が沈下し、沈下しないケーソン部分との間に段差が生じた。このうち東の-13m 岸壁で生じた段差がもっとも顕著であり、エプロンとヤードの間に最大で 50cm 程度の段差が生じた (写真-10)。岸壁の背後の直柱付近では噴砂

写真-10 昭和南-13m岸壁における被害 (ケーソン背後に段差が生じた。チップアンローダーは地震後も正常に動作した)

の痕跡が見られたので、本岸壁の背後地盤 (すくなくともその一部) で液状化が発生したことがわかる。次に法線の出入り (すなわちブロック間の相対的な海側への変位) については 3 バースとも軽微であった。法線のはらみだしの絶対値については詳細な測量結果を待つ必要があるが、-13m 岸壁は背後の段差が最も顕著であったことから、法線のはらみだし量についてもこれら 3 バースの中で最も顕著であったと推察される。3 バースとも法線の出入りが軽微であったことから船舶の係留そのものに支障はなかった。地震後に、背後地盤の舗装下において液状化による空洞発生が顕著でないこと、チップ・アンローダーが正常に動作すること、前面水深が確保されていることの三点について確認が行われ、安全が確認されたバースから順次荷役作業が行われた。

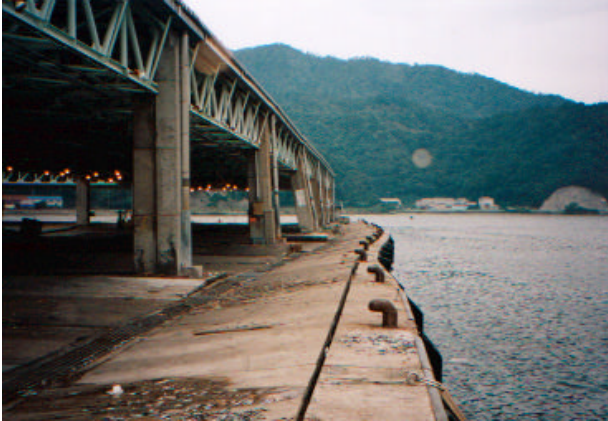
写真-11 漁港地区（通称かに棧橋）における被害

主要港湾施設以外では、昭和北地区の漁港地区 -6.0m 岸壁（通称：かに棧橋）に大きな被害が生じた（写真-11）。液状化が発生し、上屋の柱基部周辺に最大 0.6m 程度の陥没が発生すると同時に、岸壁法線は湾曲しながら最大 1.3m 程度はらみだしていた。また、ポンプ浚渫により埋め立てられた竹内地区では大規模な液状化が発生し、埋立地内を流れる水路で水路幅が 2m程度縮小すると同時に、河床が最大 1m程度盛り上がっていた。竹内地区の南側にあるマリナーでは、ヨット係留用の小型の杭式棧橋 3基が倒壊した。

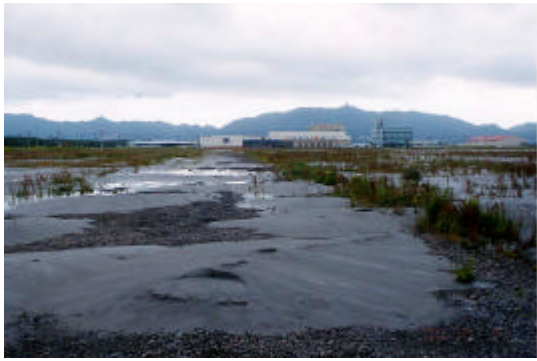
附-1 液状化による噴砂
(境港市竹内工業団地)

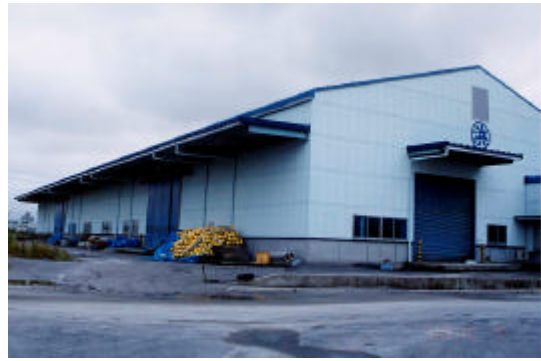
附-2、附-3 は同埋立地北部に位置する倉庫の状況を示したものである。建物周囲には噴砂が見られ、液状化に

附-2 竹内工業団地内の倉庫
(境港市竹内団地)
建物周囲に噴砂有り、周辺地盤の沈下

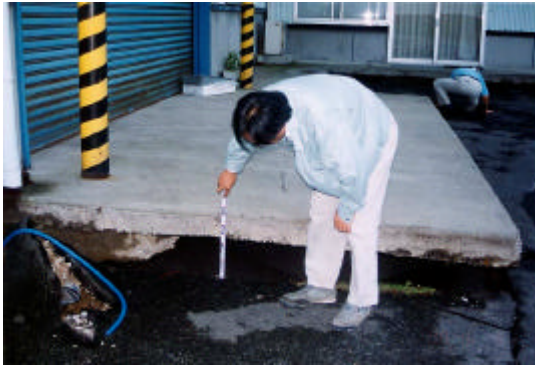
よって地盤が25cm沈下した。このような被害は、同埋立地南部に位置する夢みなと温泉館でも見られ(附-4)、ここでの地盤の沈下量は30cmであった。液状化の地盤の沈下による被害は、同埋立地西部に位置する水道橋(単径管のパイプビーム橋)にも見られた(附-5,附-6)。水道橋の埋立地側は護岸に直接貫通しており、埋立地の液状化による沈下のためパイプが変形した。附-7は、その承水路と平行して走る道路の状況を示したものである。液状化により道路がうねっている様子がうかがえ、こうした道路の被害は、竹内工業団地内で多数見られた。

附-3 液状化による沈下
(境港市竹内工業団地)
周辺地盤の沈下 25cm

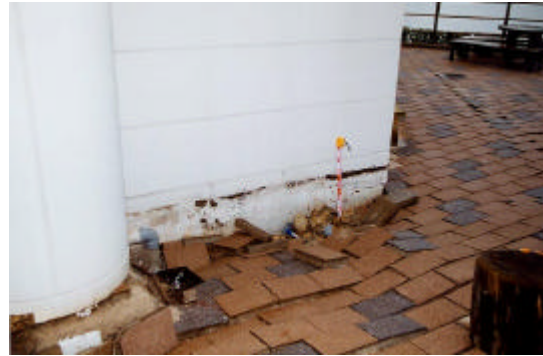
附-4 液状化による沈下
(境港市竹内工業団地)
周辺地盤の沈下 30cm

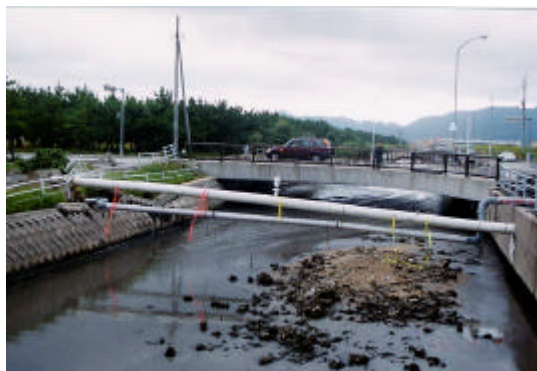
附-5 水道橋の被害
(境港市竹内工業団地)
埋立て地盤側(写真右)が沈下し、パイプ変形

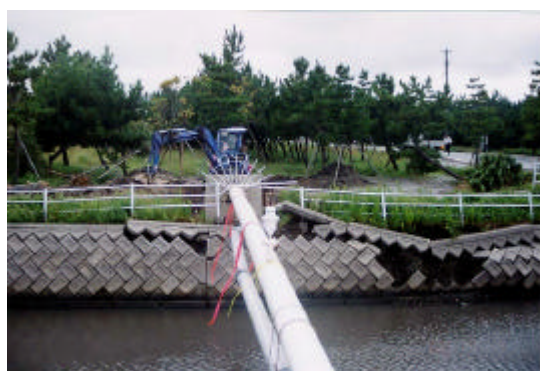
附-6 水道橋の被害
(境港市竹内工業団地)
附-5の左側を拡大

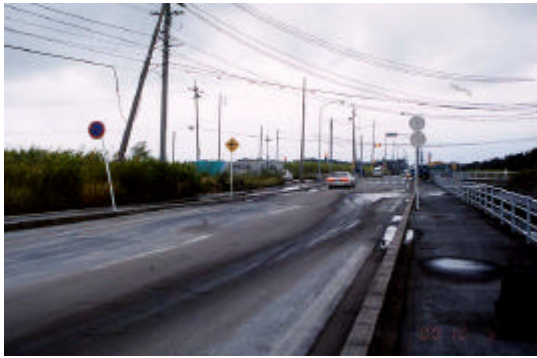
附-7 液状化による道路の被害
(境港市竹内工業団地)
道路がうねっている

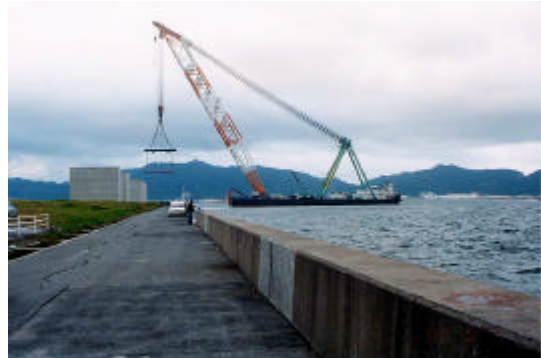
附-8は竹内工業団地の東側護岸の状況を示したものである。護岸背後には数cmの亀裂が生じていた。竹内工業団地における護岸の被害状況を見る限り、護岸の移動に伴う地盤の側方流動現象はほとんど生じていないと判断できる。

附-8 護岸の被害
(境港市竹内工業団地)
護岸背後の亀裂、奥に見えるのはケーソールド

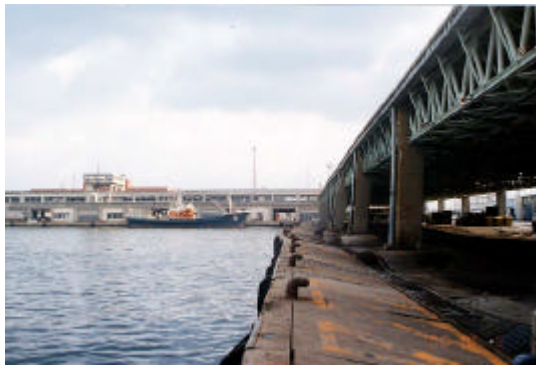
された埋立地にある。文献12)によると、表層からG.L.-10mがN値10程度の砂層があり、その下部にG.L.-60mまで一部に砂層を含んでシルト層が続く地層構成となっている。昭和町では、ほぼ全域にわたり液状化が発生し、中でも境港水産物卸売市場の埠頭(長さ190m、幅81m)の被害が甚大であった。同埠頭では、液状化に伴う側方流動により護岸が約1.5m程度海側へ移動し¹⁵⁾、それによって荷揚場の屋根を支える太さ60cmのコンクリート柱が最大で10度傾斜した(附-9)。護岸の背後地盤では、護岸と平行に幅80cmの亀裂が発生し(附-10)、軽量の建物が傾斜した(附-11)。また埠頭に近接する護岸では、エプロンで20cmの段差が生じた(附-12)。

附-9 護岸の被害
(境港市昭和町)
護岸が約 1.5m 移動、荷揚場の柱の傾斜

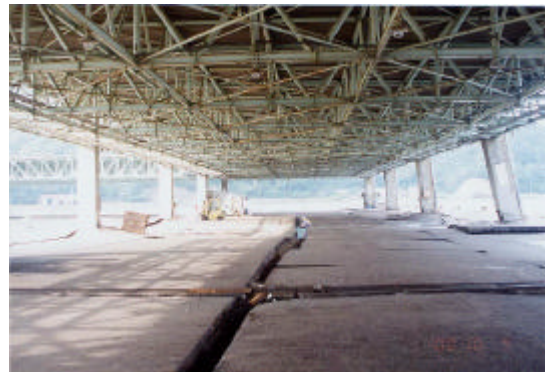
附-10 護岸の被害
(境港市昭和町)
護岸背後地盤の亀裂

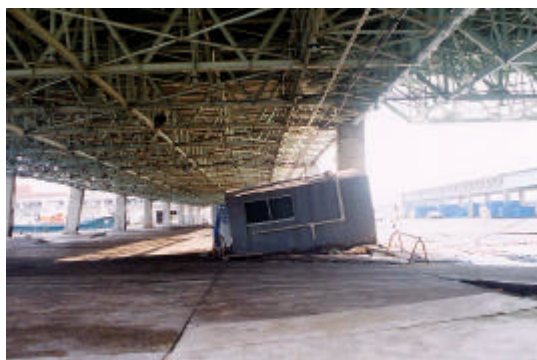
附-11 護岸付近の建物の被害
(境港市昭和町)
液状化により建物が傾斜

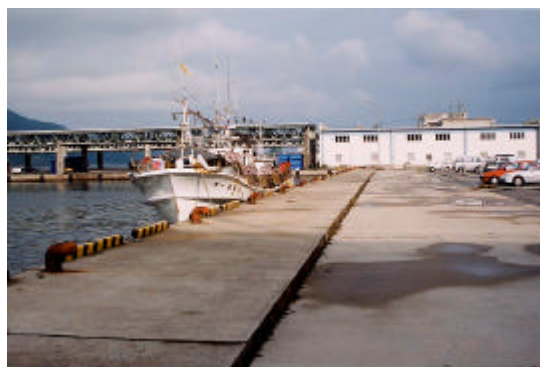
附-12 護岸の被害
(境港市昭和町)
エプロンの沈下 20cm

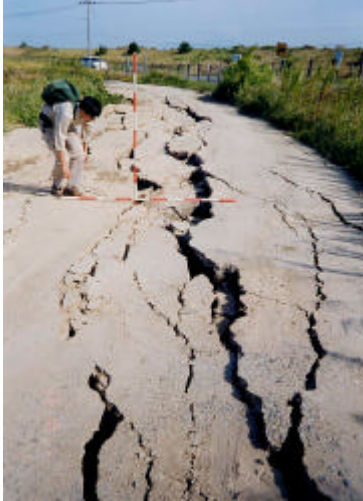
附-13は、松江市と大根島を結ぶ大海崎堤防道路の被害状況を示したものである。道路の脇には噴砂が見られ、液状化に伴う側方流動により地盤が海側へ移動したために、長さ数十mにも及ぶ亀裂が生じたと推測できる。このような被害は、米子空港近くにあるため池に架けられたサントピア橋(単径間、平成9年竣工)の取付け道路、境港市から八束町へわたる中浦水門の取付け道路近傍の護岸でも見られた。サントピア橋は、取付け道路が液状化により沈下し通行不能となっていた(附-14)。液状化に伴う側方流動により、ため池の両岸では水際線と平行に亀裂が生じ、護岸が一部浸水している部分が見られた(附-15)。中浦水門取付け道路近傍の護岸では、背面地盤が液状化によってすべりせん断破壊を生じ、大きさ1m以上にもわたる陥没(附-16)や土塊の上に建てられていた建物が傾斜した(附-17)。

附-13 道路の被害
(松江市大海崎堤防道路)
液状化による亀裂
<提供：清水建設(株)福武氏>

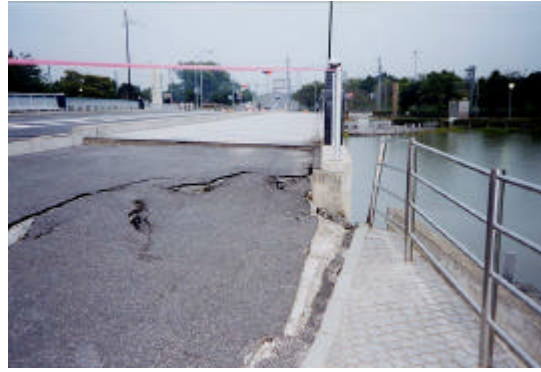
附-14 取付け道路の被害
(境港市サントピア橋)
液状化によって取付け道路が沈下
<提供：清水建設(株)福武氏>

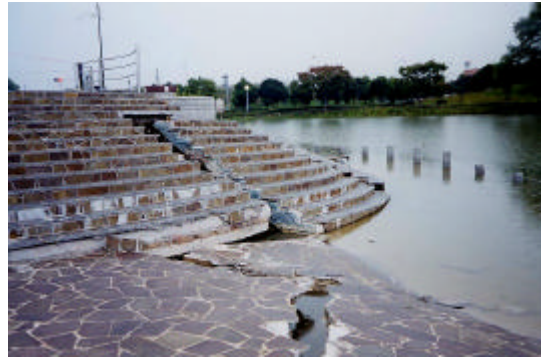
附-15 護岸の被害
(境港市サントピア橋)
液状化によって護岸が浸水
<提供：清水建設(株)福武氏>

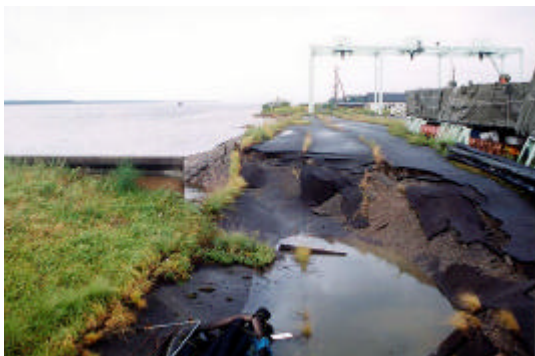
附-16 護岸の被害
(境港市中浦水門)
護岸背後に大きな陥没が生じている

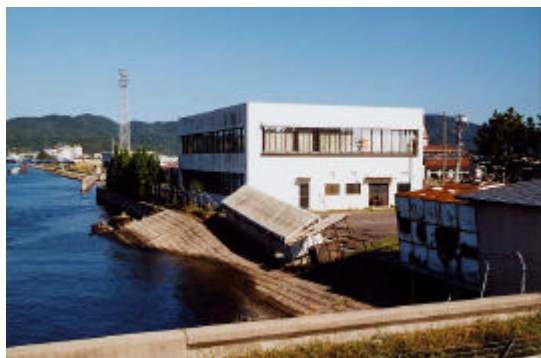
附-17 護岸近傍の建物の被害
(境港市中浦水門)
護岸の滑り破壊に伴い、自転車小屋が傾斜
<提供：清水建設(株)浅香氏>

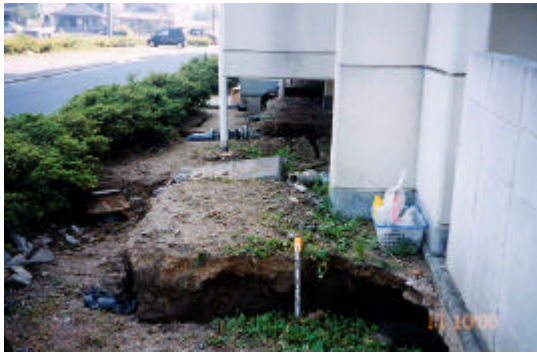
地盤が 30cm 程度沈下した建物(附-18),傾斜した個建て住宅や電灯(附-19)が見られ,液状化により噴砂が生じたために水路のコンクリート河床に亀裂が生じるといった被害もあった(附-20).また,米子市の湊山公園にある RC 造の建物でも 周辺地盤が液状化し入口の土間が沈下する被害が見られた(附-21).

附-18 液状化による建物の被害
 (米子市彦名団地)
 周辺地盤沈下 30cm

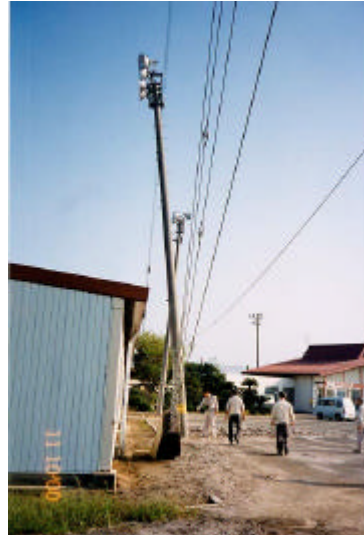
附-19 液状化による被害
 (米子市彦名団地)
 電灯の傾斜

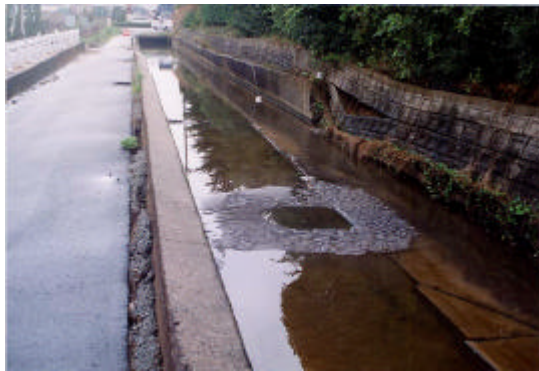
附-20 液状化による被害
 (米子市彦名団地)
 河床に生じた噴砂

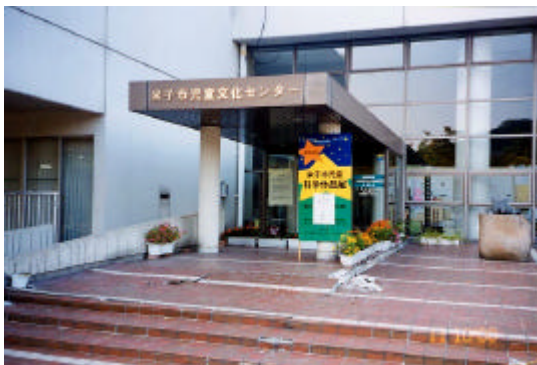
附-21 液状化による建物の被害
 (米子市湊山公園)
 液状化による周辺地盤の沈下

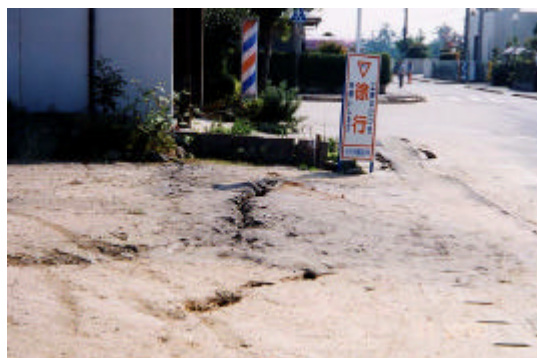
弓ヶ浜半島の中海側と弓ヶ浜側の間中部に位置する富益団地では 液状化により水道管に被害が生じ 80 世帯で断水となった.同団地は,周囲の低地より若干標高が高く,団地中心部に向かって緩やかな上り勾配となっている.液状化が発生した地点は,その団地のほぼ中心位置のごく限られたところである.附-22 は,同団地のバス停付近に見られた亀裂と噴砂の状況を示したものである.附-23 は団地内の状況(撮影 10/11)であり,マンホールと道路に段差が生じている様子がうかがえる.今後,旧地形図との相関性や団地の造成方法などの調査を行い,液状化に限られた地点においてのみ生じた原因を究明する必要がある.

附-22 液状化による被害
 (米子市富益団地)
 住宅横に生じた亀裂と噴砂

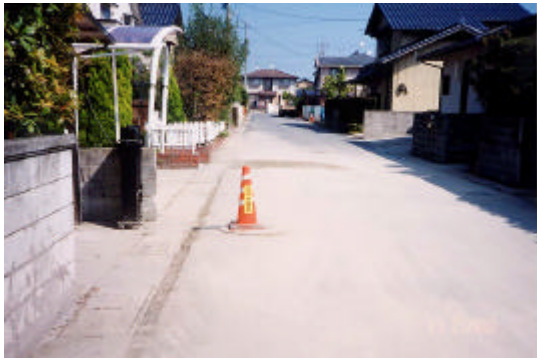
附-23 液状化による被害
(米子市富益団地)
水道管に被害が生じ、80世帯で断水

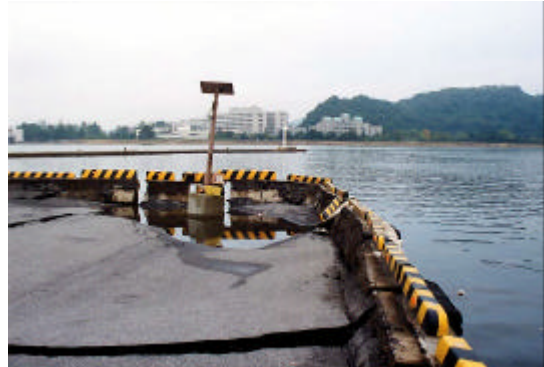
護岸の被害は,米子港が位置する旗ヶ崎,湊山公園,錦海団地,安来市の安来港で見られた.米子港では,護岸のはらみだしやコーナー部における吸出し(附-24),背後地盤の亀裂(附-25)や噴砂(附-26)が見られた.旗ヶ崎には,球形のガスホルダー 2 基,有水ホルダー 1 基(附-27)が存在し,今回の地震において敷地内で液状化により沈下したが,特に構造的な被害は見られなかった.

附-24 護岸の被害
(米子市米子港)
コーナー部における吸出し

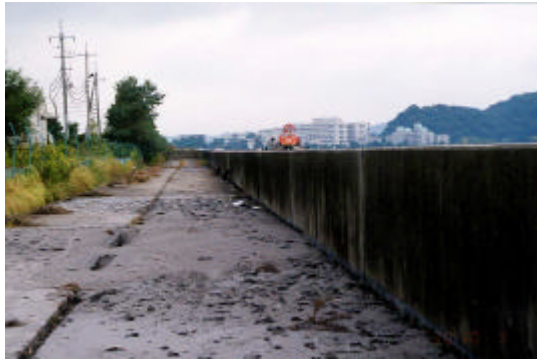
附-25 護岸の被害
(米子市米子港)
護岸背後地盤に生じた噴砂と亀裂

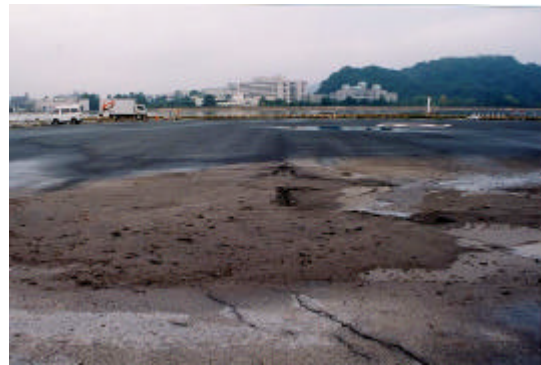
附-26 液状化による噴砂
(米子市米子港)
護岸背後地盤に生じた噴砂

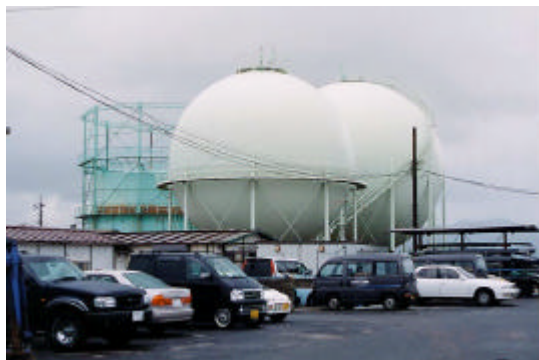
附-27 球形ガスホルダー
(米子市米子港)
敷地内は噴砂有り、ガスホルダーに構造被害なし

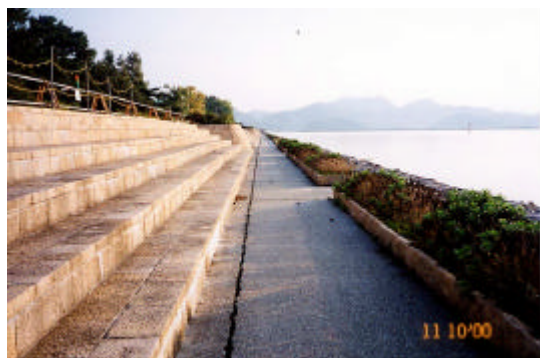
米子港の対岸に位置する湊山公園の護岸背後には幅 5cm 程度の亀裂が生じていた(附-28).また,錦海団地では,護岸の海側への移動と共に,背後地盤では護岸とほぼ平行に亀裂が生じていた(附-29).亀裂の幅から判断すると,護岸の移動量は数十 cm 程度である.安来市にある安来港でも同様な被害が生じ(附-30),付帯道路において液状化による噴砂が発生し,陥没が生じていた.(附-31).

附-28 護岸の被害
(米子市湊山公園)
護岸背後に生じた亀裂

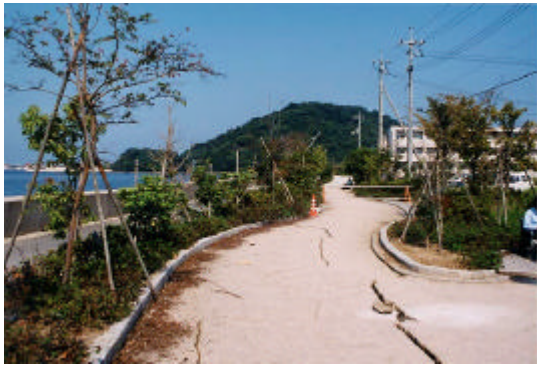
附-29 護岸の被害
(米子市錦海団地)
護岸背後地盤に生じた亀裂

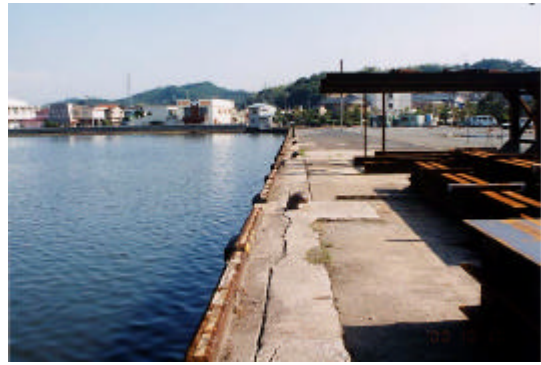
附-30 護岸の被害
(安来市安来港)
護岸背後の亀裂

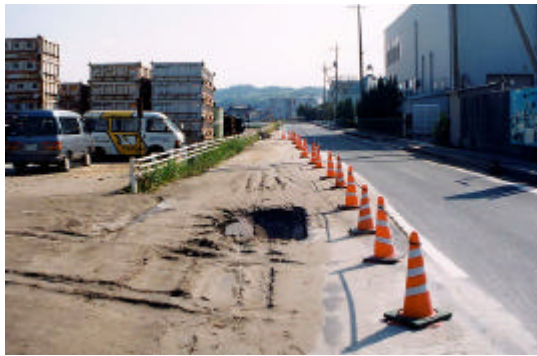
附-31 護岸の被害
(安来市安来港)
道路の陥没

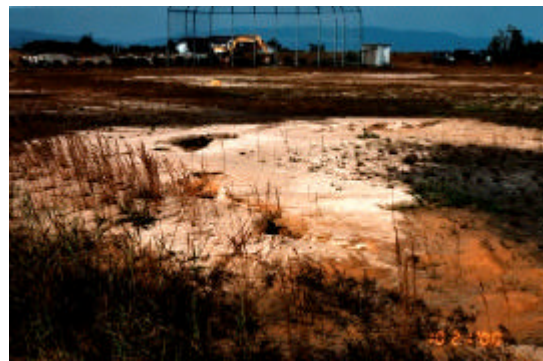
附-32 安来市東赤江町福井の
グラウンド内で生じた噴砂

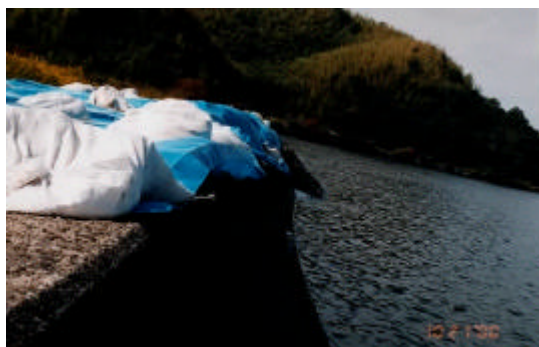
附-33 安来市鉄工センター護岸の破壊

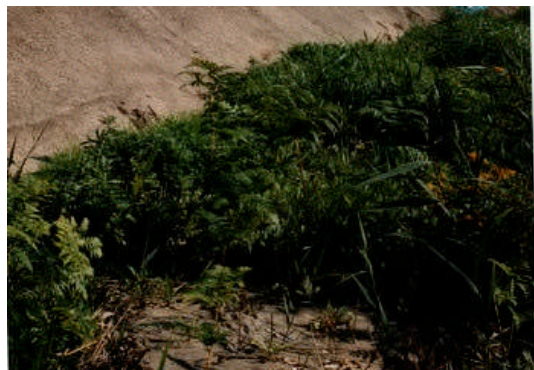
附-34 安来市鉄工センター護岸背後の噴砂
