# 教訓を活かす

— 過去の主な事故を振り返る —

# 福知山線列車脱線事故

# 中華航空機墜落事故

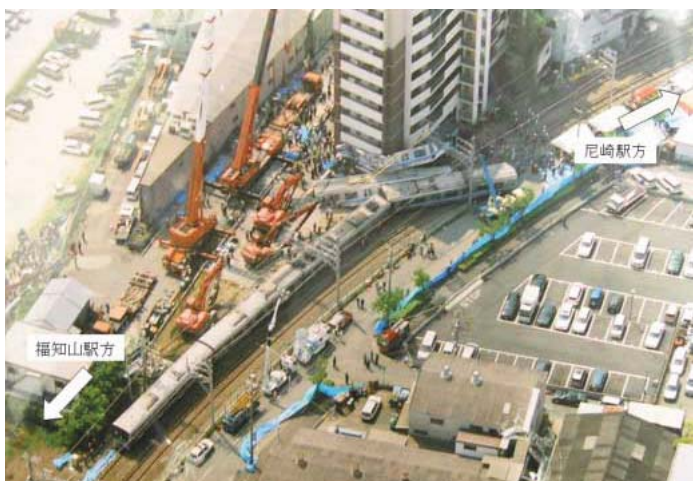
事故現場

その後、車掌が列車無線を使用し、輸送指令員へ伊丹駅到着時に所定停止位置を行き過ぎたことなどを報告し始めた。この列車無線による交信の最中に、本件列車は塚口駅を9時18分22秒ごろ通過し、さらにブレーキを使用開始するべき位置を通過した後、制限速度70km/hの事故現場の右曲線に速度約116km/hで進入し脱線した。

一部の車両が線路東側にあるマンションに衝突した。

1両目においては、車体全体が圧縮力を受けて車両の前後方向につぶれたことなどにより車両に挟まれたり、速度の急激な変化があったことにより客室内の壁などに衝突したりして、多数の死亡者が生じたものと考えられる。また、2両目においては、車体断面が菱形に変形しており、客室内の空間がほぼ無くなる状態になったため、そこに乗客が重なり合っており、胸部が圧迫されて肺が拡張できなくなり、呼吸ができず窒息したのと考えられる。また、本事故の発生を認知してか

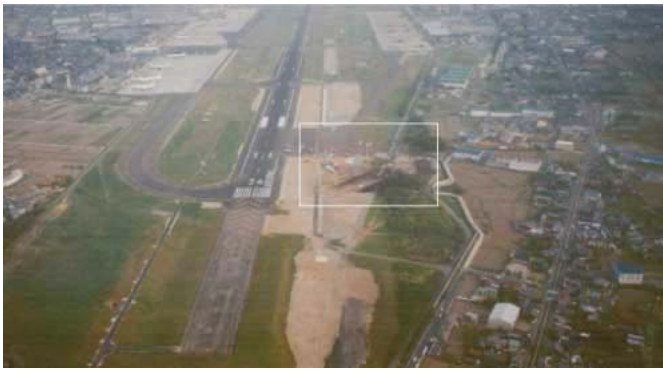
事故現場

本事故は、平成6年4月26日20時16分ごろ、台北発名古屋空港行きの中華航空140便（エアバスA300-600R乗員15名、乗客256名）が着陸直前に滑走路脇に墜落し、乗客乗員264名が死亡、7名が重傷を負ったものである。

しかし、水平安定板が大きな機首上げ状態になっていたため、エンジンの出力増大とともに、機体は急上昇し、機体速度は減少し、失速状態に陥り、急降下し墜落したものである。

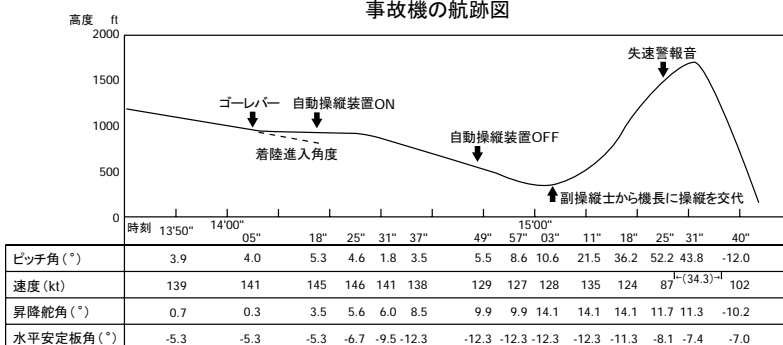
事故機の航跡図

中華航空140便は、副操縦士の手動操縦による名古屋空港への進入が行われていたが、高度約330m付近で、副操縦士が着陸やりなおし（ゴー・アラウンド）モードに切り替えるゴー・アラウンド（別図1）を誤って作動させたため、エンジン出力が増大し機体は適切な着陸コースからはずれていった。

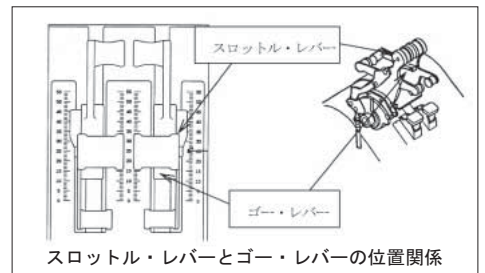
別図1

・副操縦士が誤ってゴー・レバーを作

動させたこと。

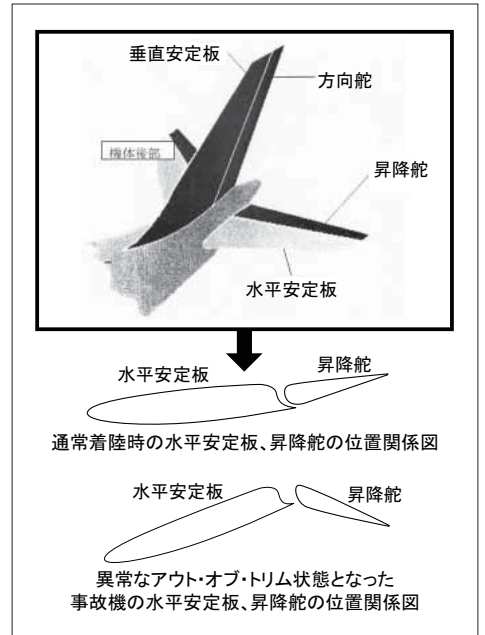
別図2

下げとなるように作動したが、自動操縦装置は、昇降舵の機首下げを打ち消すようにさらに水平安定板を機首上げに作動させ、その結果、昇降舵と水平安定板は相反するように動き、別図2のとおり、異常なアウト・オブ・トリム（不整合な）状態となった。

となっており、操縦士による操縦桿の操作（昇降舵の作動）と自動操縦装置の作動（水平安定板の作動）が相反し、操縦士が懸命に機首を下げようとする意図に反して、コンピュータに制御された水平安定板が機首上げの方向に反発し続け、異常なアウト・オブ・トリム状態になったこと。

なく作動し、異常なアウト・オブ・トリム状態になっていることについて、操縦士に直接的かつ積極的に知らせるための警報・認識装置が装備されていなかったこと。

定以上の力を操縦桿に加えた場合、安全に対応できるように自動操縦解除機能及びマニュアル・オーバーライド機能（手動の命令が優先される設計）のあり方、昇降舵と水平安定板が相反する動きをし、水平安定板が異常なアウト・オブ・トリム状態になることを防止できる機能の付加について検討

④自動操縦装置のオン、オフにかかわらず、水平安定板が異常なアウト・オブ・トリム状態になった場合、場合およびそれに接近した場合、もしくは、水平安定板が一定時間以上連続して作動した場合に、操縦士に直接的かつ積極的に当該状況を認識させることができる警報・識別装置のあり方について検討
