**北部訓練場(28)過半返還に伴う
支障除去措置に係る資料等調査**

資料等調査報告書

平成29年12月

**沖縄防衛局管理部
アジア航測株式会社**

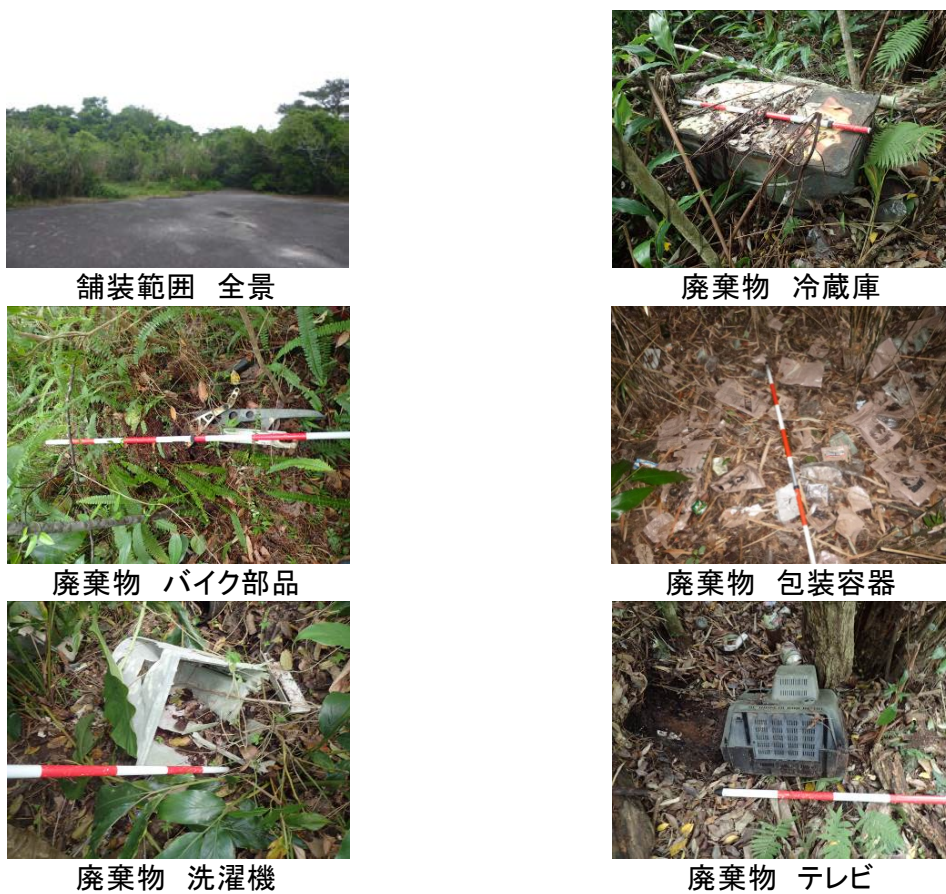
図 3.6 施設①の現況写真 (2017年(平成29年)5月撮影)

1982 年(昭和 57 年)～2006 年(平成 18 年)に発行された 4 時期の地形図において図 3.4 のとおり建物等の記載が確認された。建物等の用途については、安波ダム工事誌に掲載されているダムサイト周辺仮設備平面(図 3.5 参照)により安波ダム現場事務所であり、周囲の平地は土捨場であることが確認された。また、聞き取り調査において、安波ダム現場事務所として利用される以前は米軍のヘリポートであったとの証言が得られた。

建物等は現存せず跡地の中央部は舗装されている。なお、現地踏査において当該地で多数の廃棄物が確認されている。現況を図 3.6 に示す。

調査により判明した建物等および土地の改変箇所のうち、安波ダム現場事務所跡地は、聞き取り調査において米軍のヘリポートとして使用されていたとの証言が得られた。また、安波ダム建設工事 JV 事務所跡地には、ガソリンスタンドが設置されていたことが確認された。これらの建物等の跡地については、その使用履歴から支障除去措置に際して、有害物質の影響を考慮する必要があると考えられる。

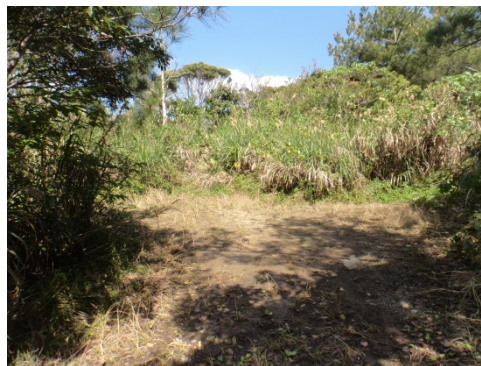
図 3.8 施設②の現況写真(2017 年(平成 29 年)3 月撮影)

地 1975 年(昭和 50 年)に発行された 1 時期の地形図において図 3.7 のとおり建物等の記載が確認された。建物等の用途について、聞き取り調査において森林管理署の事務所(宿舎)であったとの証言が得られた。建物等は現存していない。現況を図 3.8 に示す。

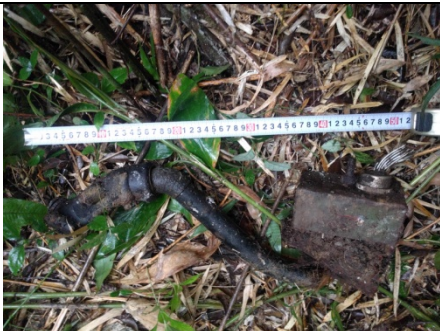
墜落事故現場を特定するため、現地踏査により現況の確認を実施したところ、候補1において、ヘリコプターの残骸と推定される部品・金属類が発見されたことから、同地を墜落事故現場と特定した。現地踏査の結果を表 3.9 に示す。

踏査日	2017 年(平成 29 年)4 月 20 日	
確認項目	候補 1	候補 2
現地状況	植生は笹が主体であり、地表面には FRP と思われる破片や、金属部品が散在していた。ヘリコプターの操縦桿と考えられる残骸も確認された。油臭や油膜等は確認されなかった。	植生は笹が主体である。一級基準点の確認された。また、ペンチが確認された。油臭や油膜等は確認されなかった。
金属探知結果	所々で金属反応があり、電子部品やナイフなどの金属類が確認された。	金属反応は 2 箇所あり、それぞれペンチと金属プレートであった。
空間線量率等測定結果	0.04 μ Sv/hr (NaI) 47~62cpm (GM)	0.04 μ Sv/hr (NaI) 57~72cpm (GM)
現地写真

<p>確認された操縦桿・電子機器のようなもの</p>

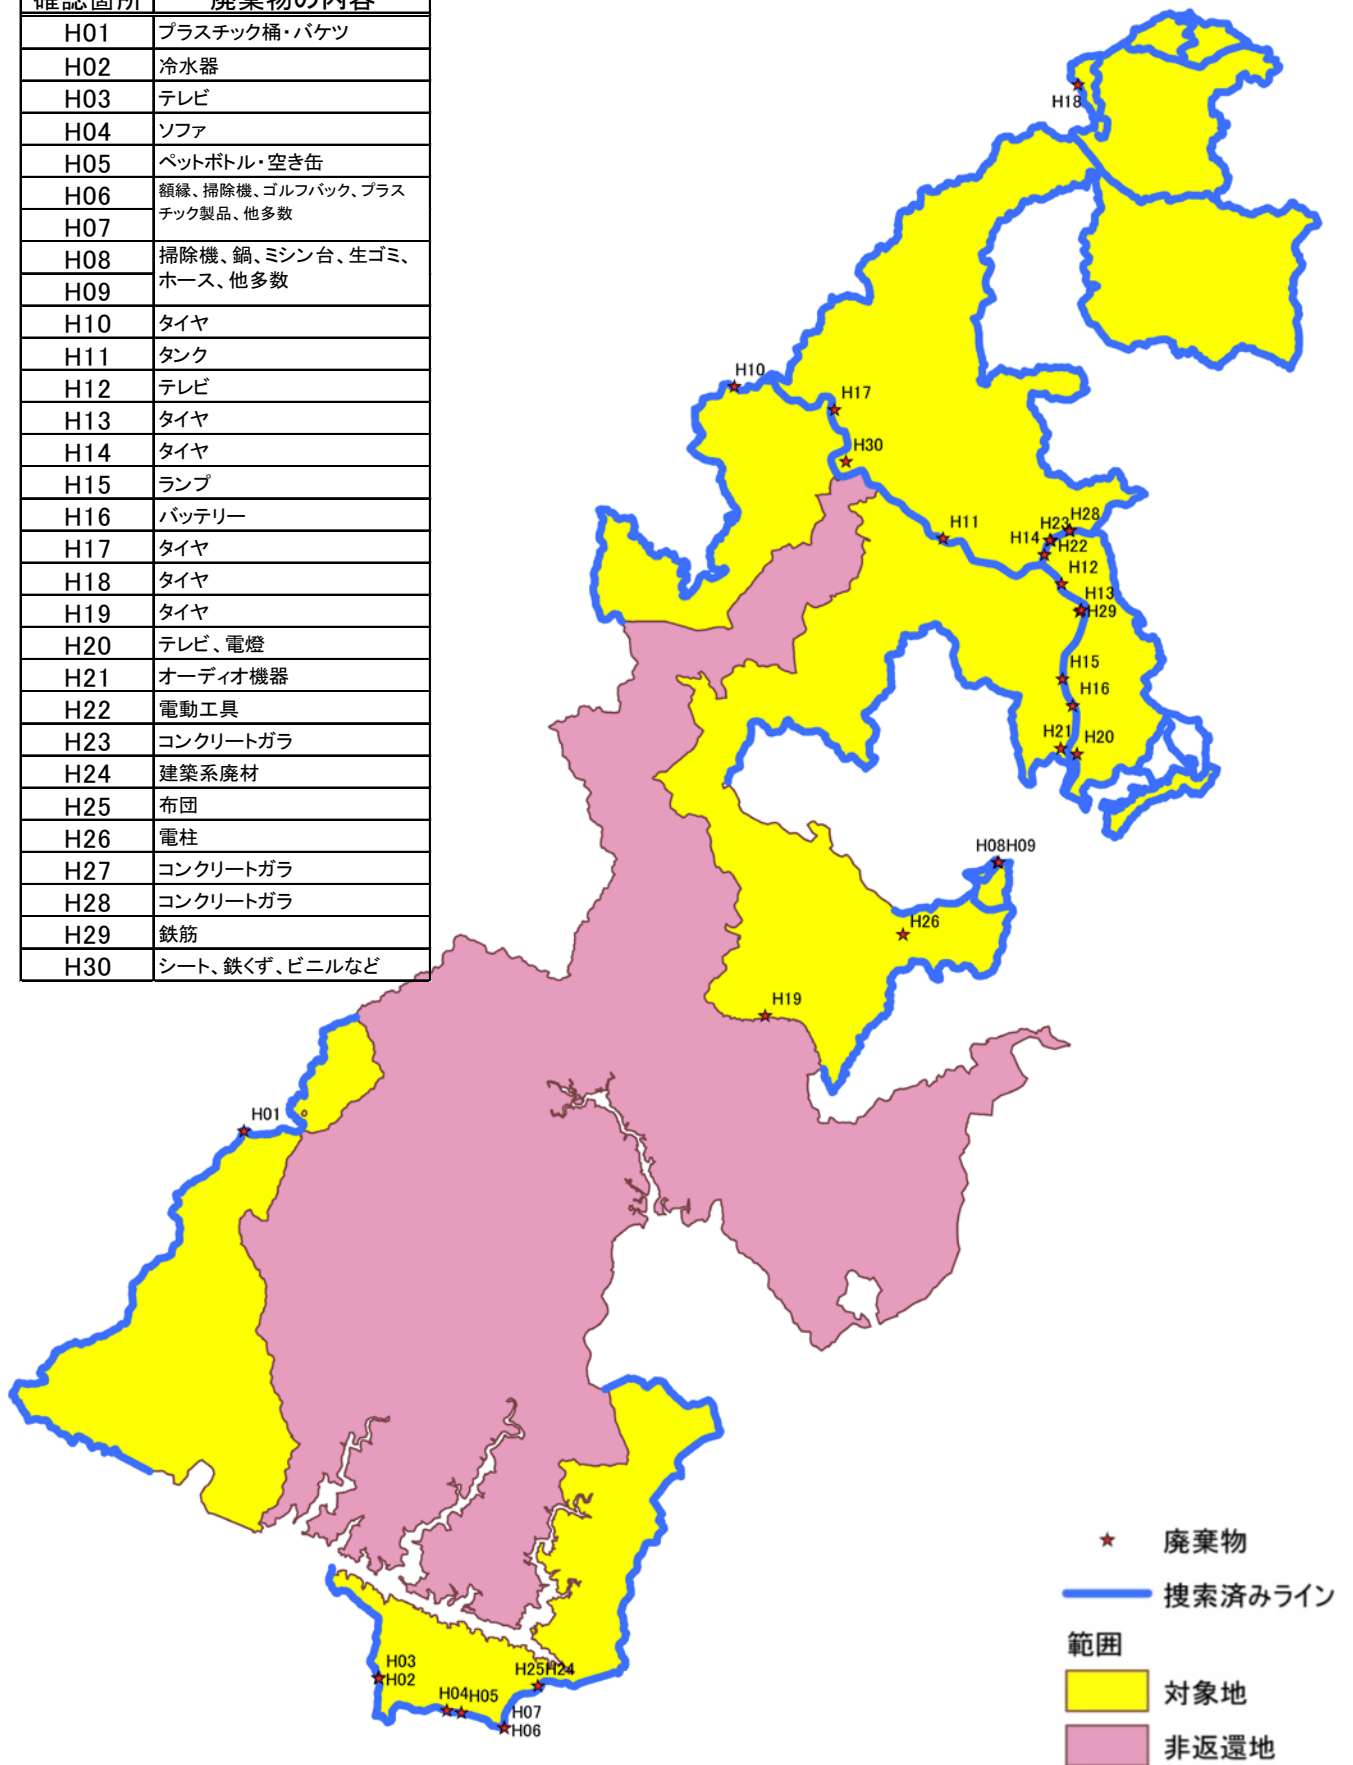
図 4.1 ヘリコプター着陸帯やヘリコプター墜落事故現場を除く廃棄物の確認箇所

以上のことから、対象地においては廃棄物が大規模に埋設処分されている蓋然性はないが、一般車両も進入可能であった場所においては、その周辺の地表付近に米軍による廃棄物若しくは一般車両により持ち込まれた廃棄物が存在する蓋然性があると評価した。なお、1973 年(昭和 48 年)のヘリコプター墜落事故現場においてヘリコプターの残骸とみられる部品や金属類の存在が確認されている。

確認箇所	廃棄物の内容
H01	プラスチック桶・バケツ
H02	冷水器
H03	テレビ
H04	ソファ
H05	ペットボトル・空き缶
H06	額縁、掃除機、ゴルフバック、プラスチック製品、他多数
H07	掃除機、鍋、ミシン台、生ゴミ、ホース、他多数
H08	掃除機、鍋、ミシン台、生ゴミ、ホース、他多数
H09	掃除機、鍋、ミシン台、生ゴミ、ホース、他多数
H10	タイヤ
H11	タンク
H12	テレビ
H13	タイヤ
H14	タイヤ
H15	ランプ
H16	バッテリー
H17	タイヤ
H18	タイヤ
H19	タイヤ
H20	テレビ、電燈
H21	オーディオ機器
H22	電動工具
H23	コンクリートガラ
H24	建築系廃材
H25	布団
H26	電柱
H27	コンクリートガラ
H28	コンクリートガラ
H29	鉄筋
H30	シート、鉄くず、ビニルなど

調査方法は現地踏査による目視調査とする。植生が繁茂している範囲においては、金属系廃棄物の見落としがないように金属探知機を併用しながら行うことが望ましい。また、踏査範囲に漏れがないようGPSを携行しながら調査を行うものとする。野営ゴミについては埋設された箇所が不明であるが、ごく表層に埋設されていると考えられることから、現地踏査の際にその存在や痕跡を調査し、確認できた場合には埋設の有無や量を調査する。
