松屋銀座

23-015-2018 作成
種別 耐震改修
建物用途 物販

百貨店として営業しながらの耐震補強

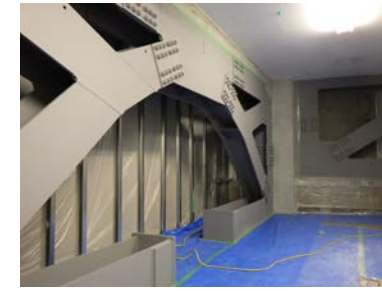
鉄骨ブレース設置状況

・鉄骨耐震ブレースおよび鉄骨耐震フレームの新設

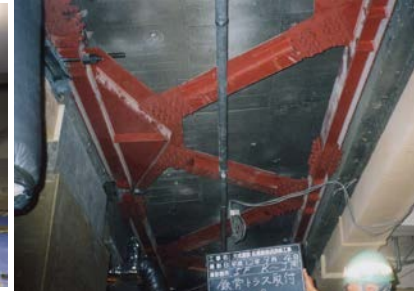
水平トラス補強

本館と他館との間にはEXP.J.が設けられていたが、建物全体として変形差が生じないように水平トラスを配し、床レベルの接合工事を行った。この水平トラスの接合部はPC鋼棒を既存躯体に貫通させて圧着を行い、十分な剛性と耐力を確保している。

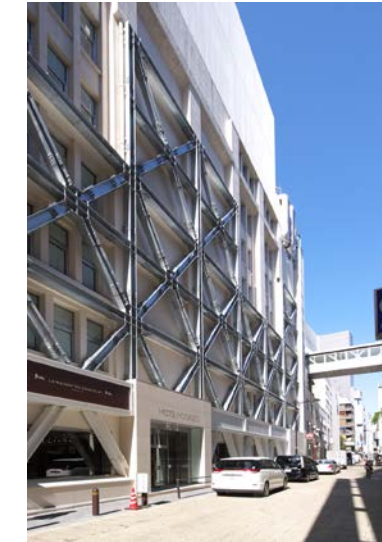
外付けブレース補強

なお、補強構面は店舗レイアウトの影響を極力小さくするために主に建物外周部にバランス良く配置した。また、銀座通り面と比較して外観のデザイン性を要求されない裏側の補強は、店舗内の影響を少なくすることを優先し外付け鉄骨ブレースとした。銀座通り面の1階出入口部および中央吹き抜けホールの補強構面は人の動線や、店舗の営業を阻害しないよう鉄骨耐震フレーム補強を採用した。また、下階壁抜け柱に対しては柱鋼管巻補強を行い、柱の軸方向耐力の向上を図った。

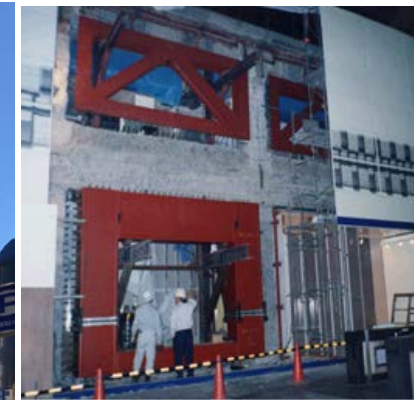
鉄骨耐震フレーム補強
