平成 15 年（2003 年）十勝沖地震 調査報告書

静岡県防災局・土木部・都市住宅部

1 第1班調査報告(道東部地域調査班、防災局・都市住宅部)

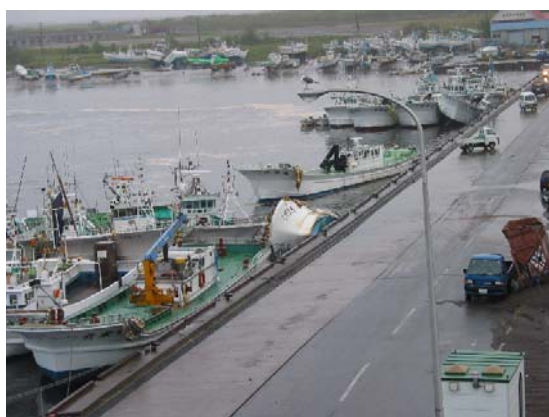
大津漁港の漁船被害（豊頃町提供）

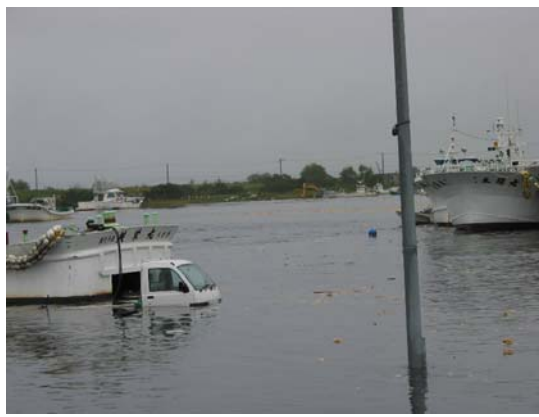
大津漁港の津波による浸水の様子

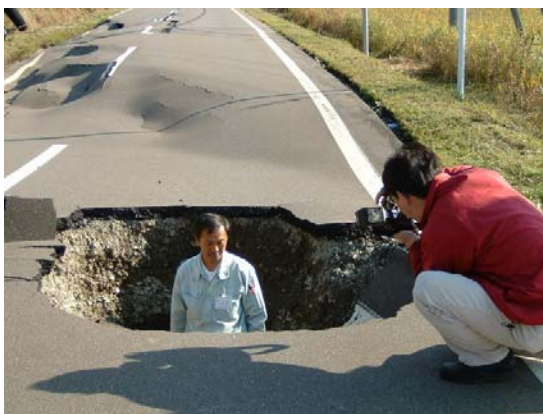
一般道道「大津長節線」
(豊頃町商工企画課長)

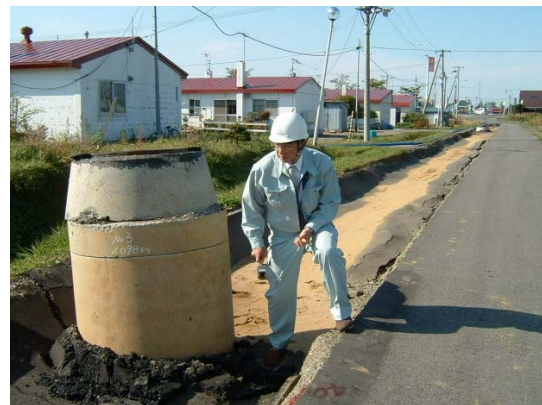
液状化による下水道施設の被害
周辺住宅の被害は無い (豊頃町)

施設被害としては、下水道被害が大きく、まだ被害全体が把握できていない状態であった。調査当日も管路内を無人TVモニターで被害調査中であった。原因も今後の調査結果によるが、地盤が泥炭層であり、地盤改良のため、砂利や砂で厚く地盤を置き換えたところほど、液状化被害が大きいという。

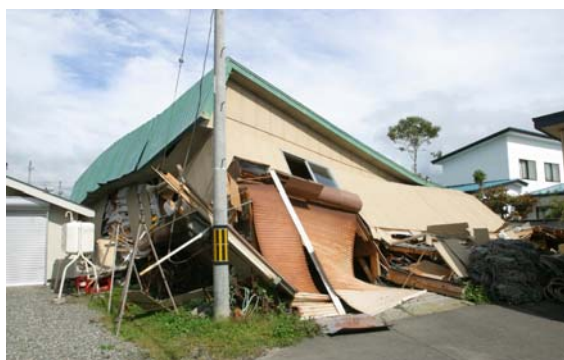
倒壊した倉庫（浦河町）
（1階が車庫になっている。）

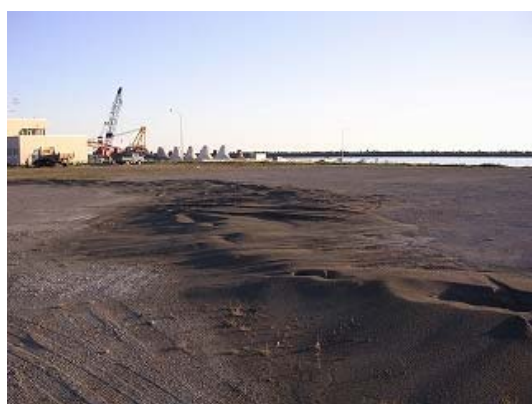
(浦河港) 岸壁や物揚場の上部工とエプロンの段差や隙間、臨港道路の舗装のクラック等 9 箇所の被害を受けていたが、応急復旧は実施していない状況であった。また、港湾関連用地において噴砂が発生した跡が確認できた。

浦河港の噴砂

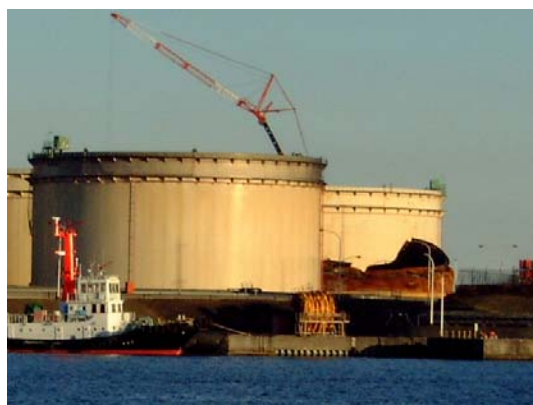
9 月 28 日に発生したタンク火災鎮火後、他タンクの異常の有無を再度調査し、34 基のタンクに異常が認められた。このうち、6 基が危険な状態であり、タンク内の危険物を抜くなどの作業を行っていた。

9/28に火災をおこしたタンク（右）
（熱により変形し座屈している）

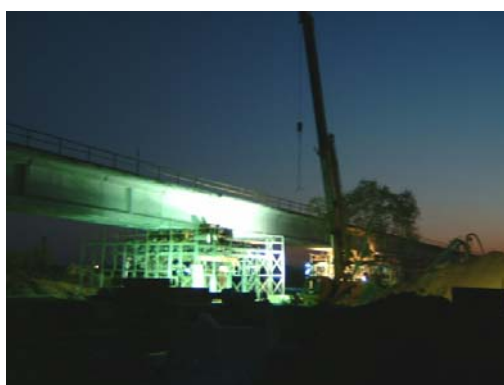
本現場は、開通後も夜間工事が行われていた。国土交通省のホームページによると、利別川橋桁破損（13連PC桁のシュー（履板）落下）とあるが、線路が大きくゆがんだ場所で、橋脚コンクリート、クラックの修復、支承、サイドブロックの交換等が行われている。

JR北海道 根室線 利別川橋梁復旧工事

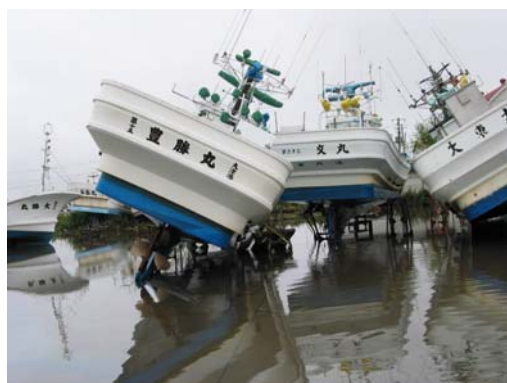
大津漁港では、漁船が多数岸に打ち上げられたが、もともと岸に上げてあった船が津波でさらに上に流されたものである。係留してあった漁船 1 隻が沈没した。駐車していた車両 80 台が浸水により被害を受けた。造船所、漁連の外壁に

津波による漁船の被害

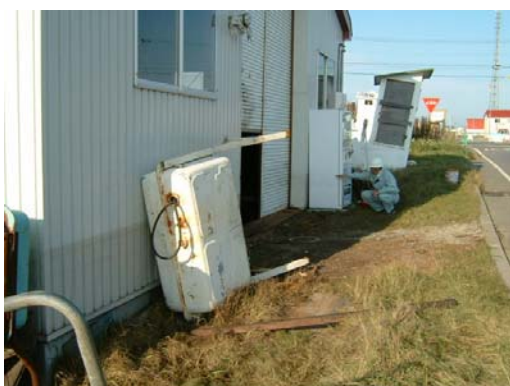
浸水の跡が残っており、法面の草の色が（枯れて）変わっている高さまで浸水した。

津波の浸水高さ
(変色したところまで津波が到達)

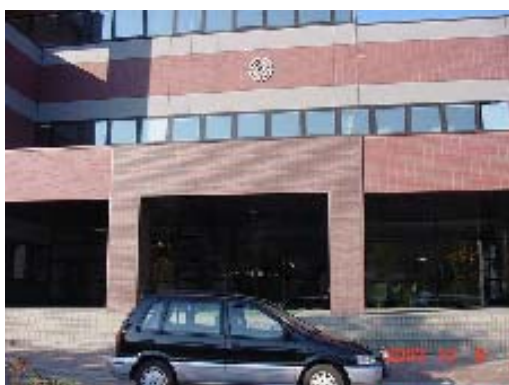
釧路町の大きな被害として、役場の玄関車寄せの屋根が倒壊したことが挙げられる。訪問した8日にはすでに撤去、補修が完了していた。参集した職員は驚いたようだが、玄関以外の被害は少ないと判断して、中に入ったとのことである。昼間の時間帯の地震なら負傷者が出ていたと考えられる。

釧路町役場の玄関車寄せの屋根が倒壊（改修後）

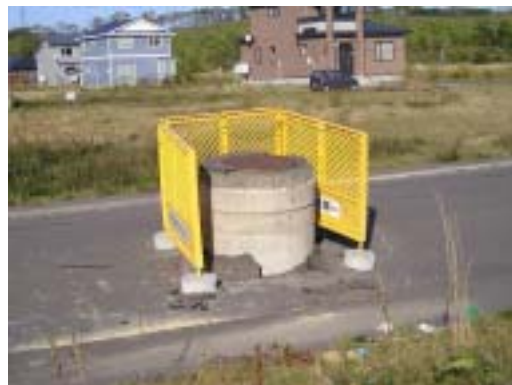
その他の主な被害としては、負傷者20名（軽傷者のみ）、家屋全壊なし、半壊3棟、一部損壊29棟であり、被害総額は調査中。新興住宅地である東陽団地で液状化による道路陥没や亀裂、マンホールの突出等の施設被害が大きかった。この地区の住宅においては被害が軽微で、凍土に備えた地中深くの基礎や軽い屋根、窓が少なく厚い壁など、揺れに強い寒冷地仕様であることが要因である。

東陽団地における液状化被害

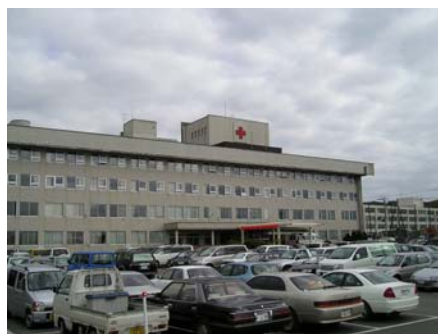
病院の壁にひび、床に段差が生じ、医療機器が散乱、水道施設に被害を受けた。被害額は調査中。浦河町の主要送水管が被害を受け、病院に設置されていた非常用給水タンク（1トン）では、透析患者の治療を賄う事ができず、患者の広域搬送や治療時間を通常の半分づつにする応急対応を検討したとのこと。平常時の参考として、透析患者1人に必要な水の量は約120リットルであり、浦河赤十字病院では1日平均40人の透析患者を治療している。透析患者だけで120リットル×40人＝4800リットルのきれいな水が必要であった。結果的に消防車からの給水により対応することができた。復旧までの3日間で合計30トンの水が運ばれた。釧路市星ヶ浦病院と好対照であった。

浦河赤十字病院（給水支援実施）

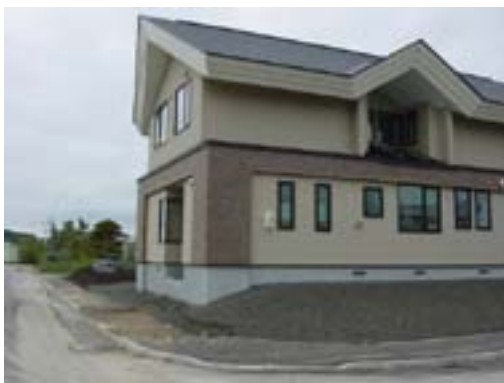
釧路町 東陽団地
道路などは液状化の被害を受けているが住宅の被害なし

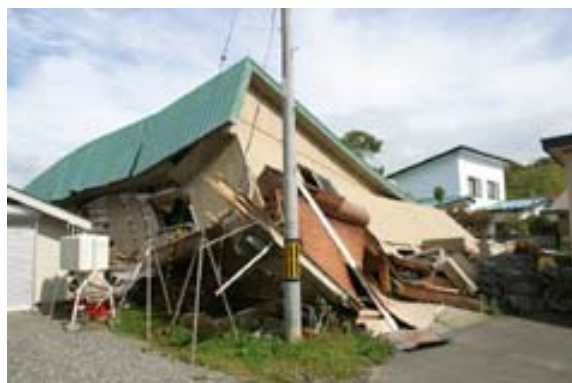
浦河町 東町地区
倒壊した倉庫

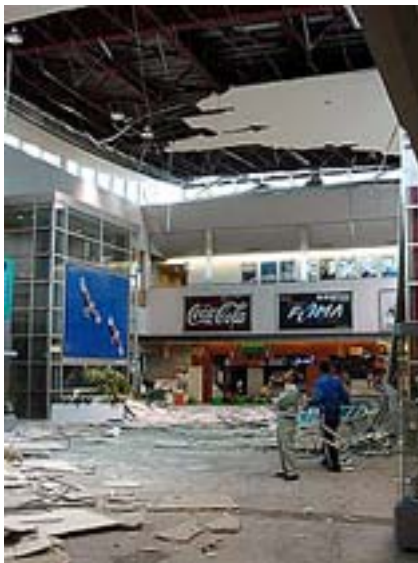
今回の地震で釧路空港の管制塔、ターミナルビルで天井材落下の被害が報道されていたが、他にも役場、学校などの公共的な施設でも天井材の落下、外壁材の落下の被害があった。

釧路空港出発ロビー
天井パネルの落下

今回は幸いにも施設が稼動している時間帯でなかったため、人的な被害はなかったが、天井材の留め方等に工夫するなどのより一層の安全対策が必要と考えられる。

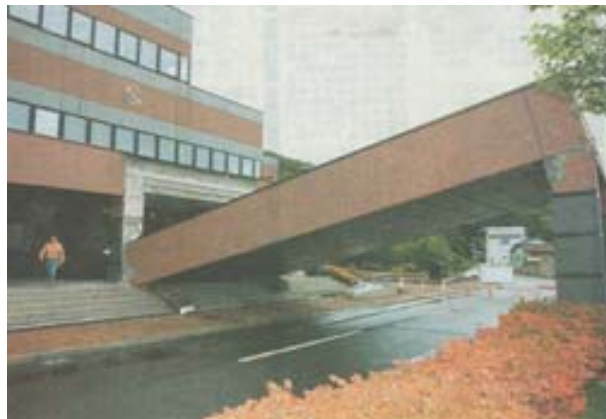
釧路町役場 玄関庇の落下

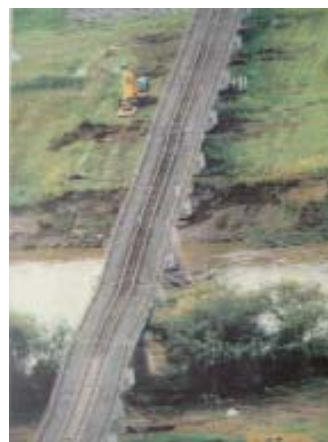
JR 北海道根室本線及び日高線の一部で施設被害が生じたが、10月8日の根室本線幕別～池田駅間（利別川に架かる鉄橋の損傷）の復旧を最後に、全線で運転を再開した。

池田町利別川に架かる橋の線路のゆがみ（復旧済）

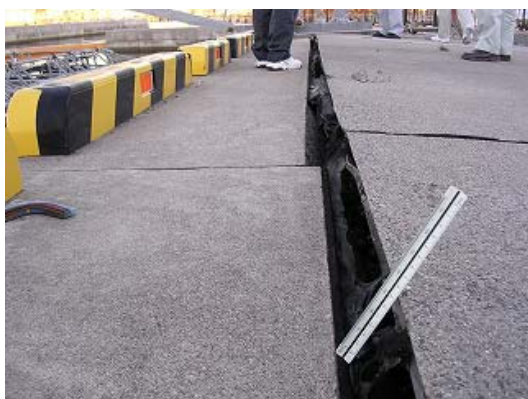
浦河港では、岸壁上部工とエプロンに隙間が5～15cm、また段差では2～12cmなど被害9箇所があり、被害額は8億円強となっている。また用地内には噴砂の現象が数箇所を確認できた。(写真-1、2)

写真-1 浦河港 エプロン段差

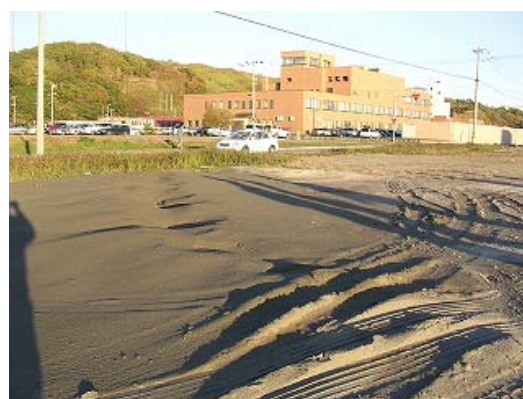
写真-2 浦河港 港湾関連用地噴砂

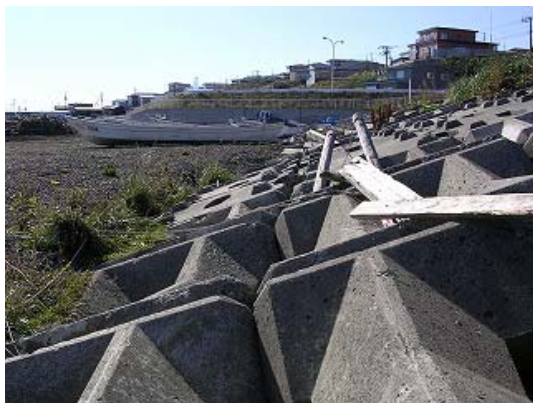
などであった。港の中で証言からの痕跡を探すと、流木と法面洗掘の痕跡が発見できた。（写真－3、4）

写真－3 えりも岬漁港津波痕跡

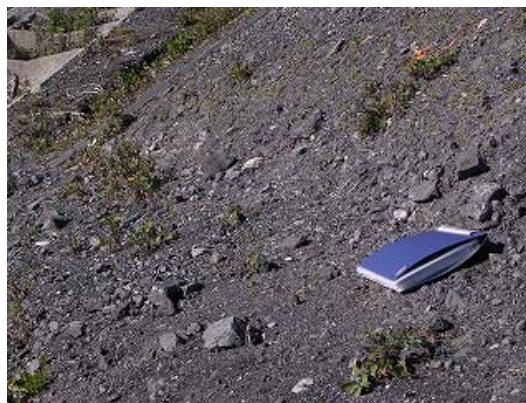
写真－4 えりも岬漁港津波痕跡

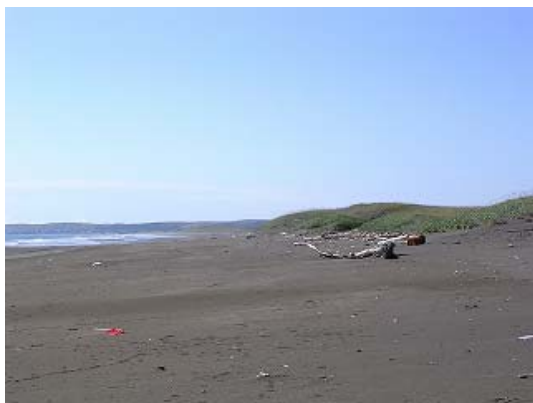
えりも町百人浜は今回の津波で津波高の痕跡が最も高かった箇所であり、浜での痕跡を探した。ゴミ、流木等の打ち上げの跡がありこれが津波痕跡でないかと思われる。また、雑草の根が洗われている部分も見られ痕跡と思われた。（写真－5、6）しかし、ここは人家などの施設は何もなく被害の出る場所ではなかった。

写真－5 えりも町百人浜津波痕跡

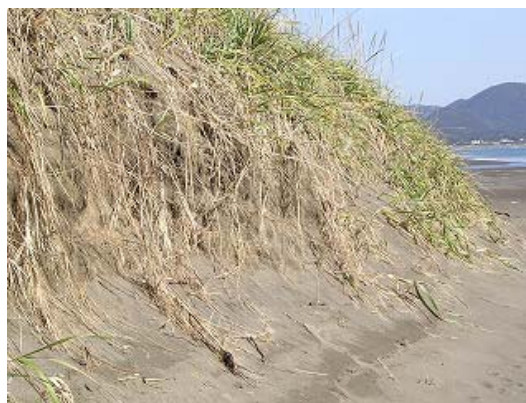
写真－6 えりも町百人浜津波痕跡

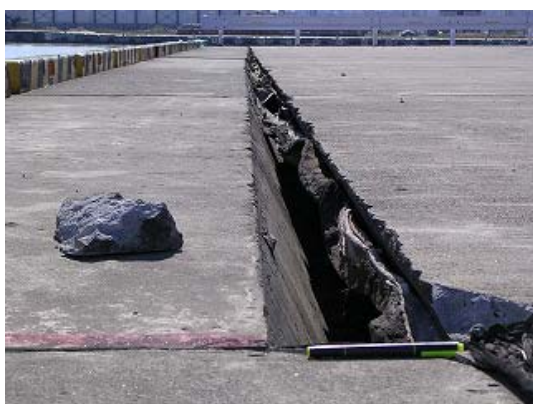
十勝港は津波の浸水被害をテレビ報道された程、津波被害の大きかった港である。津波の浸水した箇所は古い岸壁であり、天端高が低いことから被害が大きかったようである。また、港湾の施設被害は浚渫土砂で埋め立てをした比較的新しい箇所に多く見られた。被害内容はエプロンの沈下、上部との離れが主であり、応急復旧として段差の摺りつけを実施している。(写真一7、8)

写真一7 十勝港 エプロン離れ

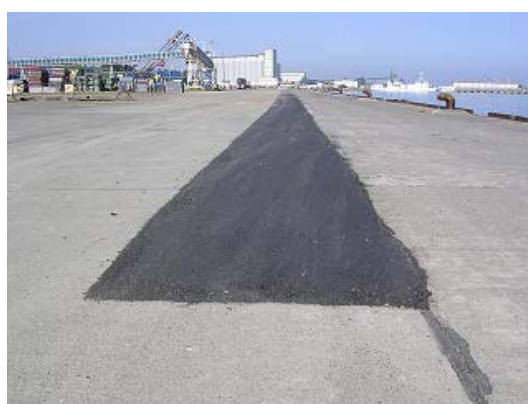
写真一8 十勝港 応急復旧のすりつけ

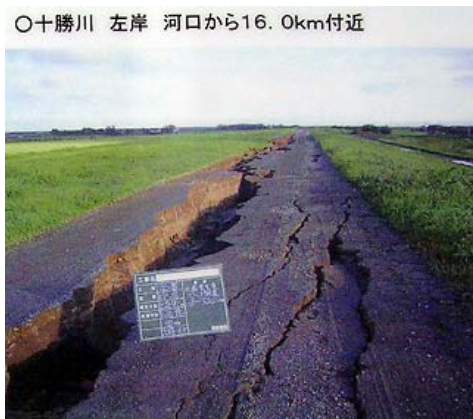
被害の内容は、堤防の縦断亀裂、堤防沈下、堤防法すべり、等であった。(写真一9、10) 応急措置は、平成5年の十勝沖で作成したマニュアル（河川局監修で当治水課）に基づき、石灰水注入、ブルーシートでの覆いを行なった。石灰は生石灰と成石灰があり、熱が出ない成石灰がよい。以前やられて対策した箇所は液状化等なかった。被災後、開発局のヘリテレで被災箇所を撮影した。(GPS搭載)

写真-9 十勝川 縦断亀裂

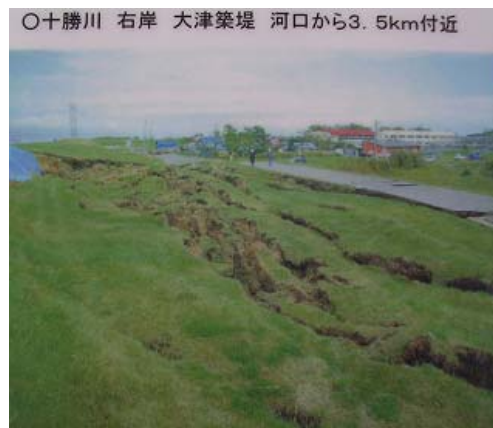
写真-10 十勝川 法すべり

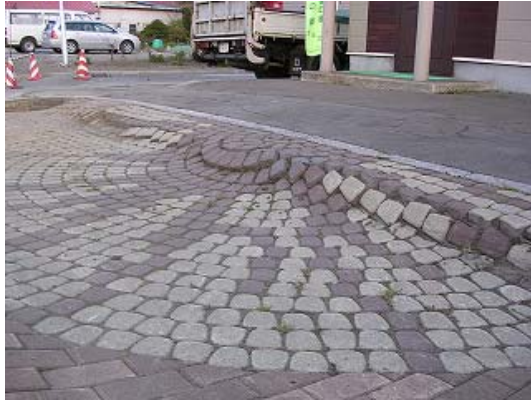
ここは、道路の沈下等が激しかったところで、下水マンホールのせり上がりや、歩道の陥没等写真でもその激しさがよくわかる。（写真-11、12）

写真-1 1 豊頃町駅前歩道沈下

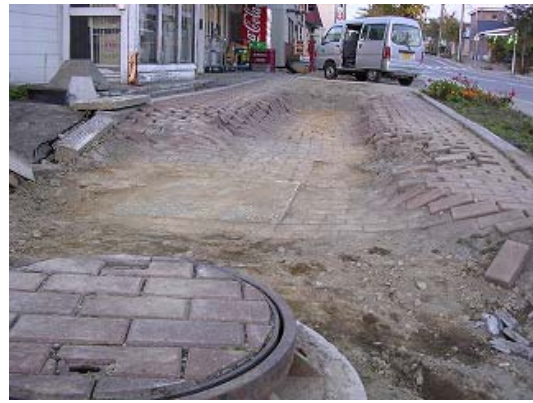
写真-1 2 豊頃町駅前マンホールせり上がり

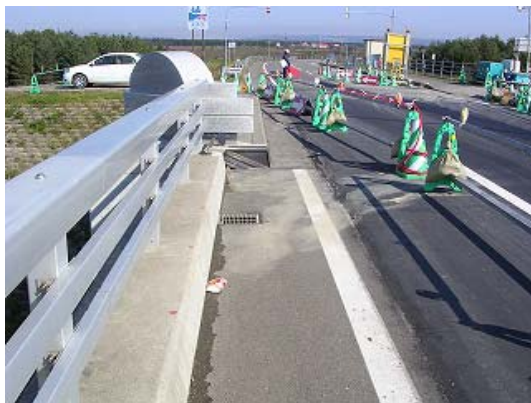
橋梁では、国道336号十勝河口橋であるが、左岸側の上部工が支承1基分横にずれが生じているのが良くわかった。箱桁であったため支承からの逸脱はかろうじて免れたため路面の段差は無く、仮の支承を設置し片側交互通行で開放されていた。被災後から応急復旧まで12日間を要している。(写真-13、14)

写真-1 3 十勝河口橋 上部工横ずれ

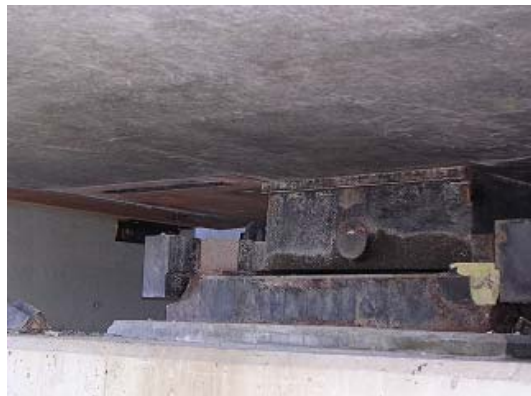
写真-1 4 十勝河口橋 支承部

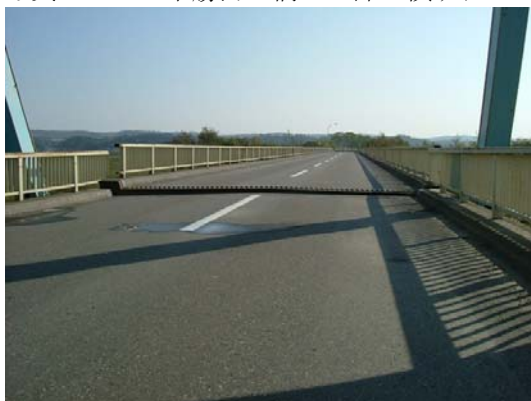
国道以外では、利別牛首別線の川合大橋で支承が破損し、段差ができて全面通行止になっていた。通行止めには1トン土嚢が使用され簡単に動かせない措置がされていた。橋梁の被災は、比較的桁の長さの長い橋で上部工が移動した箇所があったが、橋長の短い橋では、そのような被災はなかった。(写真-15)

写真-1 5 十勝河口橋 上部工横ずれ

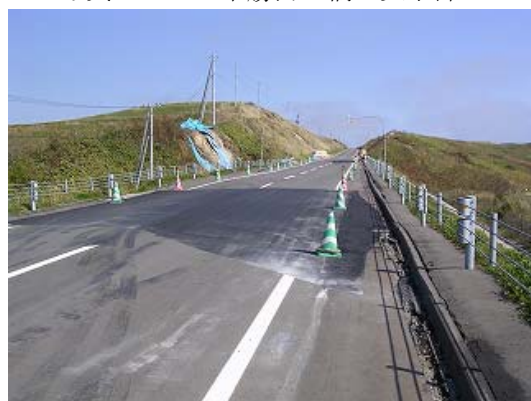
写真-1 6 国道336号

ほとんどの橋梁の取合部で、盛土の沈下が見られたが、段差すりつけは、ほぼ完了していた。(写真一16)

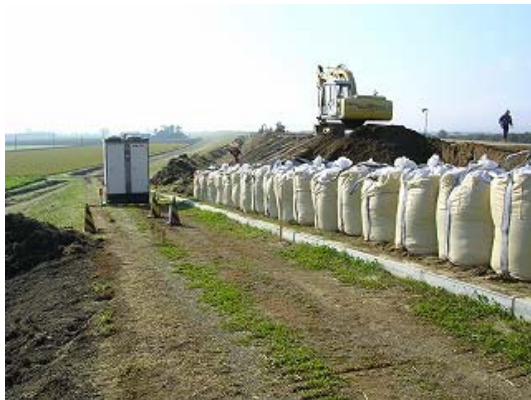
写真一17 利別川 緊急復旧工事

下頃辺川2.8k地点では、右岸が緊急復旧工事（Bタイプ）を実施しているところであったが、そこに架かる愛牛橋の取付け道が被災時のままの大きな亀裂を見ることができた。(写真一17、18、19)

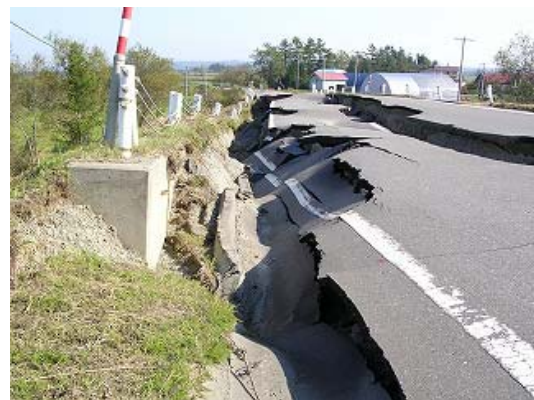
写真一18 下頃辺川 愛牛橋取付け道被害

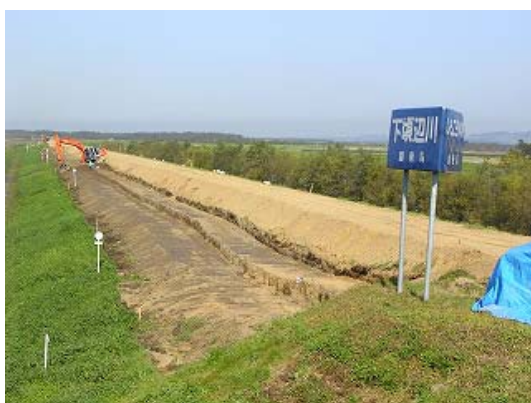
写真一19 下頃辺川 緊急復旧工事

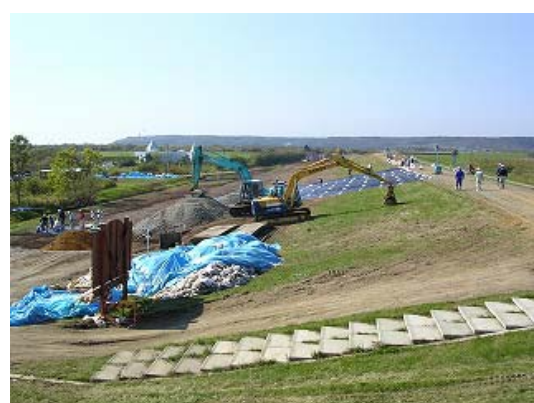
十勝川河口部の法すべりの現場にあっても緊急復旧工事（Aタイプ）が実施されていた。被災画像の割には緊急復旧の程度は小さかった。

写真一20 十勝川 河口部緊急復旧工事

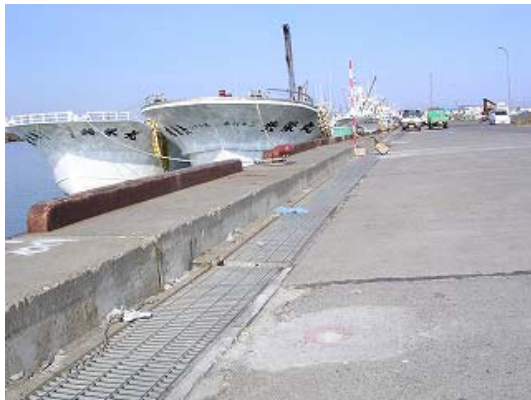
なお、岸壁エプロンの沈下については、前回の地震でも同じように沈下したためエプロンを壊して復旧したということであった。

写真—21 大津漁港 エプロン沈下

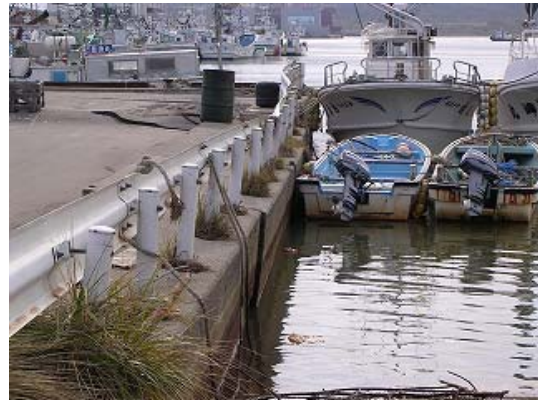
写真—22 大津漁港 船揚場袖護岸上部変位

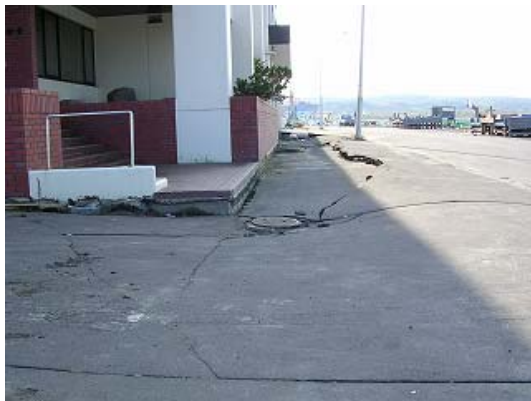
写真—23 大津漁港 漁協前地盤沈下

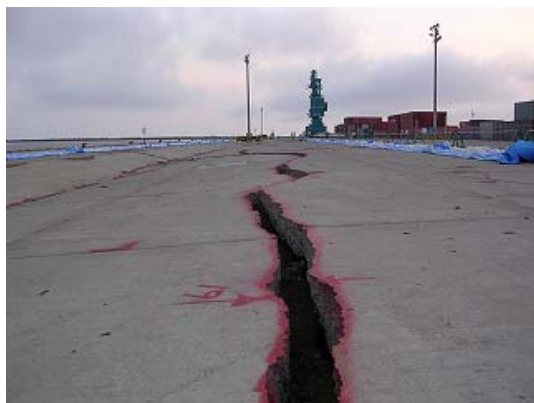
西港地区の第 4 ふ頭では、埋立土の固化処理による液状化対策を実施しているにもかかわらずコンクリート舗装のクラックや沈下が発生した。岸壁が前だしたことから裏込石が沈下し、コンクリート舗装との間に空洞ができたために被災したものと考えられるが、原因の詳細については調査中。西港地区の第 2 ふ頭では荷役機械が脱輪したが、機械本体の被害はなく 29 日には復旧したということである。

写真一 2 4 釧路港第 4 埠頭コンクリート舗装沈下、クラック

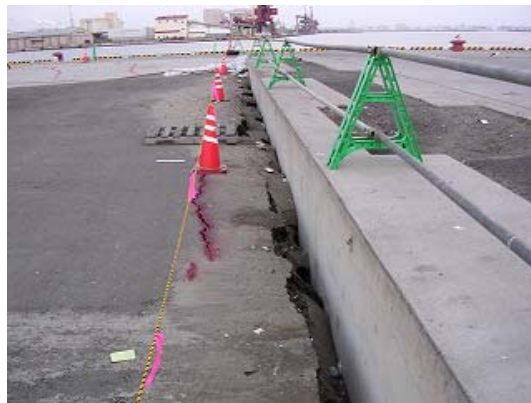
写真一 2 5 釧路港 背後用地沈下

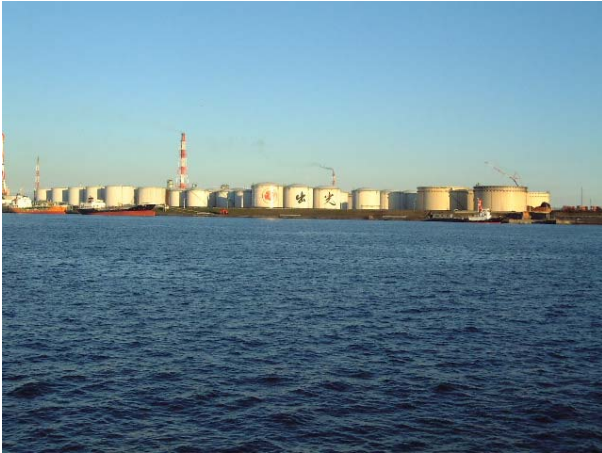
○ 9/28 に火災をおこしたタンク（熱により変形し座屈している）
