食害のあったオキナワハマサンゴの生息状況と今後の対応について

平成30年3月

沖縄防衛局

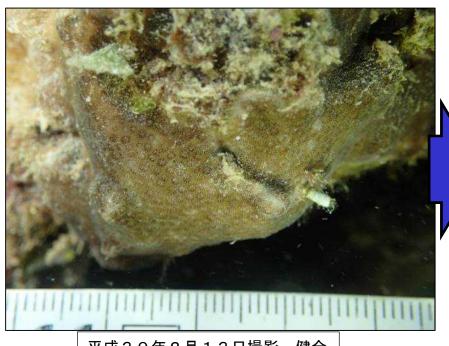
平成30年2月13日撮影 健全

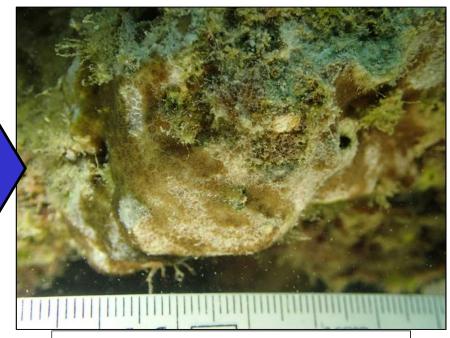
辺野古側のオキナワハマサンゴ1群体については、平成29年7月5日以降、その生息状況を 毎週確認しているところ、平成30年2月13日までは当該サンゴが健全であることが確認され ていたが、同年2月21日、当該サンゴの表面に写真(右)に示す損傷を確認。この損傷につい ては、

- (1) 凹凸のある当該サンゴに生物が這ったような跡であること
- (2) このような跡は石や礫による物理的な損傷とは考えられないこと
- (3) 周辺サンゴ類も同様の損傷を受けていることから食害と判断。

平成30年2月21日撮影 食害の状況を確認

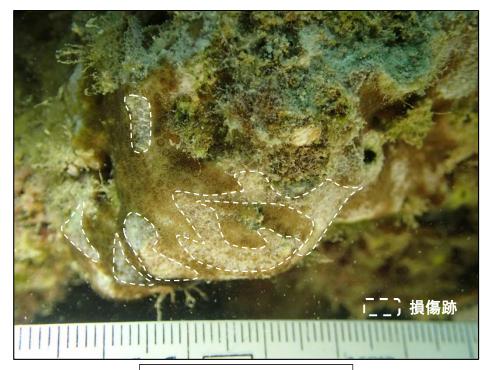
平成30年2月21日撮影

(1)凹凸のある当該サンゴに生物が這ったような跡であること

凹凸のある当該サンゴ表面の損傷箇所の 形状は、生物が這ったような帯状である。 なお、本食害を引き起こした捕食生物は 不明であるが、周囲を調査したところ、大 規模な食害を引き起こす、オニヒトデやレ イシガイ類の存在は確認されなかった。

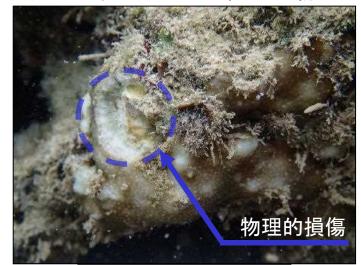
平成29年9月18日撮影

高波浪などにより、転石が衝突するなどの物理的な損傷を受けたサンゴ類は、損傷箇所が深く破損する(当該サンゴの平成29年9月18日撮影の写真参照)。

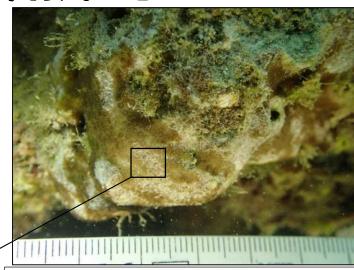
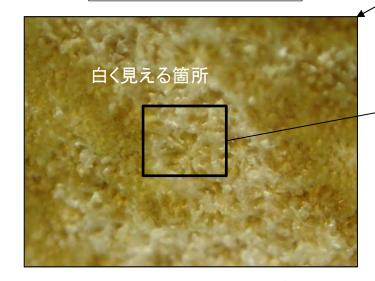
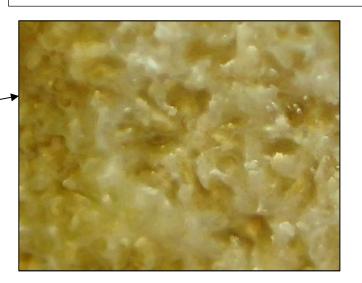
平成30年2月21日撮影 食害の状況を確認

他方、今回は、当該サンゴの表面が帯状に浅く損傷しており、物理的な損傷とは明らかに異なる。

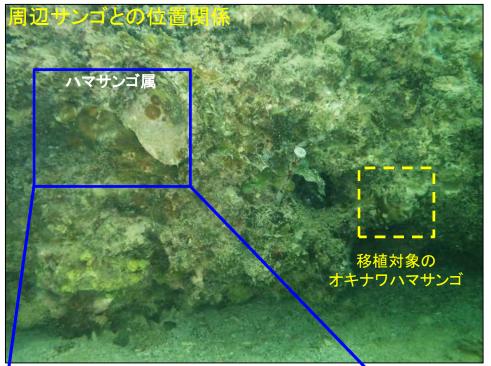
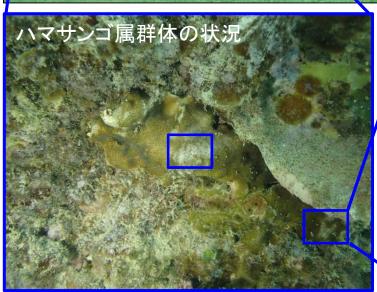
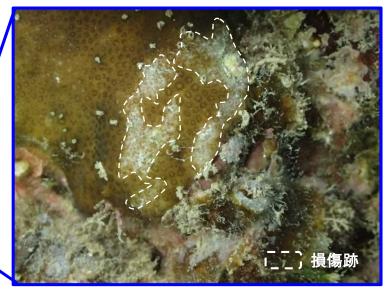
近傍に生息する、ハマサンゴ属にも同様の 損傷を確認。

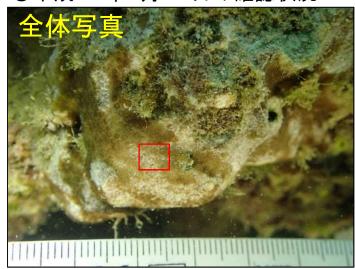
○平成30年2月21日の確認状況

食害部(骨格の表面が削り取られ、触手は収縮している)

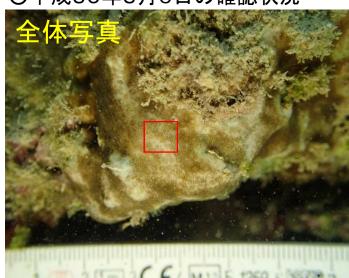
○平成30年3月6日の確認状況

食害部(軟体部が表面を覆って 触手も伸長している)

軟体部が表面を覆っている状況が確認されており、 さらに触手を伸ばしている状況も確認されている ことから、回復傾向にあると判断。

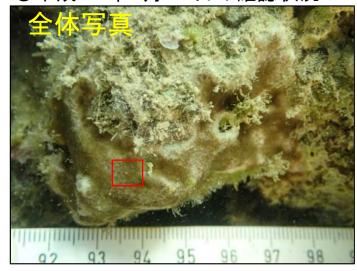
○平成30年2月27日の確認状況

食害部(軟体部が表面を覆って触手も伸長している)

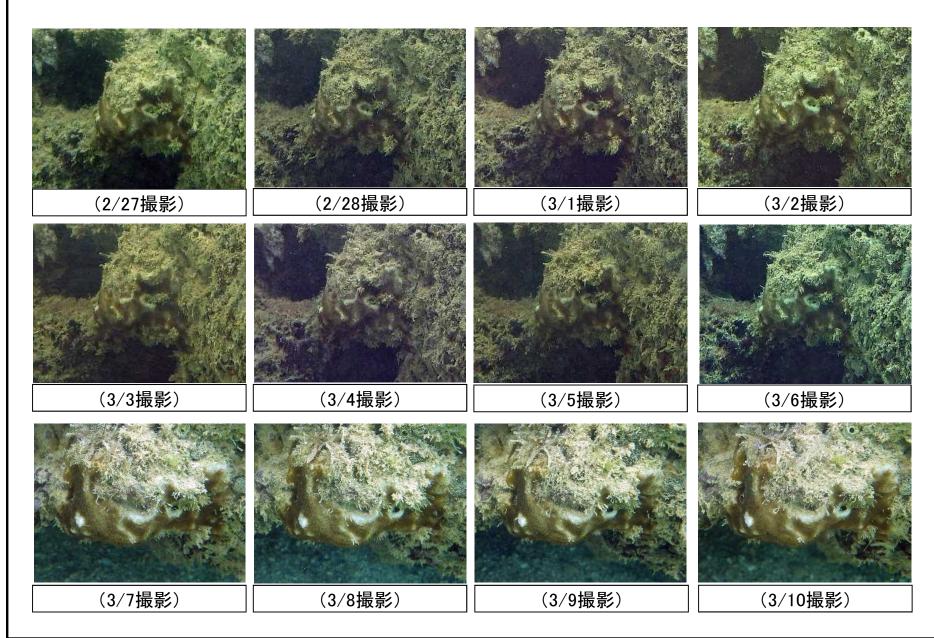
定点監視カメラを設置し、平成30年2月27日から毎日、写真を撮影し、回復状況を確認。今後も実施していく予定。

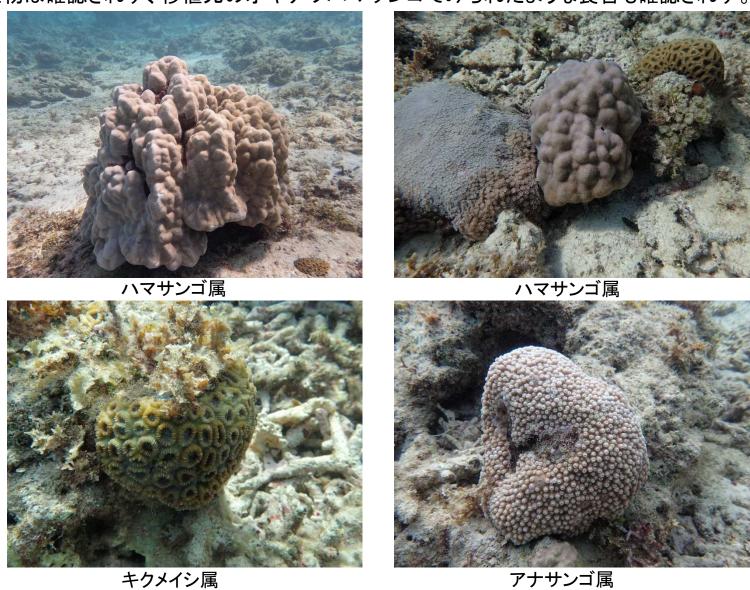
移植先の周辺サンゴ類において、平成30年3月10日に改めて食害生物の調査を実施したところ、食害生物は確認されず、移植元のオキナワハマサンゴでみられたような食害も確認されず。

移植先について、食害生物が確認できない場所を選定した上、移植元において食害被害が発生した後も、複数回にわたって移植先の食害被害について調査し、食害被害が生じていないことを確認している。その上で、移植後も、移植した当該サンゴやその周囲の状況について継続的に確認(モニタリング)を行うとともに、オニヒトデやレイシガイ類などの食害生物を発見した際には駆除するなどの管理を適切に行う考え。
