「杉の木橋」の余寿命

Remaining useful life of Suginoki-bashi timber road bridge

ABSTRACT This paper describes the field performance of the Suginoki-bashi bridge located in Miyazaki, Japan. The bridge is a deck arch timber road bridge (38.6m in length and 7.0m in width), which was constructed with sugi glued laminated timber and completed in 1997. It was designed to have 30 years of useful life. Results from tensioning steel bars in the stress laminated deck one year and seven years after construction indicated that the bar force was not stabilized at a constant level. Based on the field data collected, the bridge's healthiness was determined in terms of its remaining useful life.

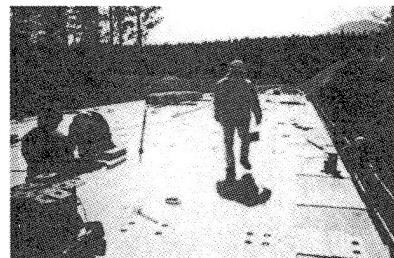
図-4 木床版工法の施工写真

図-4 に示したように、現場では、通直集成材が、曲率半径880,590mm に追従するように、4m 間隔の横桁に圧縮金具によって曲げ固定された。三次元の曲面木床版は、いわば、乾式工法によって現場でつくられたことになる。

さらに、三次元曲面木床版には、高欄支柱支持用のベースプレートを水平に据え付けるため、勾配のかかった曲面に水平の掘り込み加工も施さなければならなかった(図-4、5 参照)。

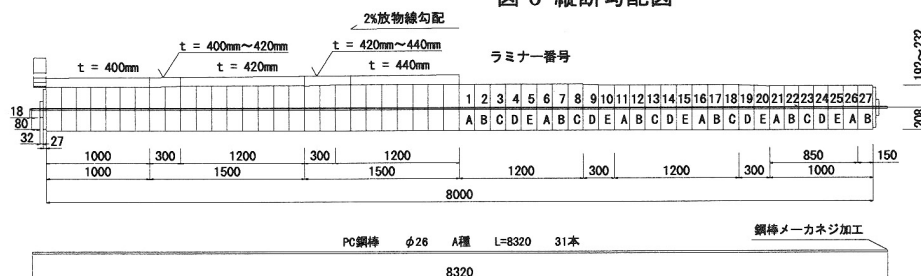
図-7 プレストレス木床版断面図

の A から E の 5 列それぞれを 5 材または 6 材で継いでおり、継ぎ手が分散するように割り付けている(図-7、表-2 参照)。

横断方向では、図-7に示したように、54本のラミナの高さを勾配に合わせ440mmから400mmへと段階的に低くしている。これも強軸方向の剛性が異なることから、曲げ加工を難しくしている。
