# 水と土

No. 160  
2010  
July

Japanese Association for  
the Study of Irrigation,  
Drainage and Reclamation  
Engineering

## 再開発ダム(夕張シューパロダム)における 転流工の設計, 施工

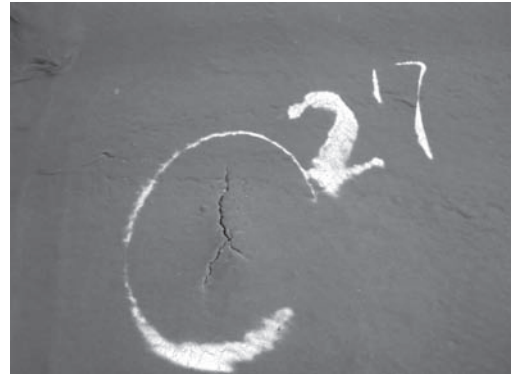
写真-3 プリスタリング発生状況

ブリスタリングの発生原因は、施工時に巻き込んだ気泡や水、亀裂等から遮水層内部への水分の浸入が考えられる。

発生部位は、層内部及び遮水層間であり、膨れ上がりは直径30～50cmに及び、膨らみが激しい場合には頂部に放射線状の亀裂が生じる。

これらの補修箇所は延べ1,000箇所を越えているが、プリスタリングの原因としては、遮水層内に何らかの要因により浸入した水による影響であることが、ほぼ解明されている。その水がどこから浸入し、どのような状態で遮水層内に存在するかを解明することが今後の管理を行う上で重要である。

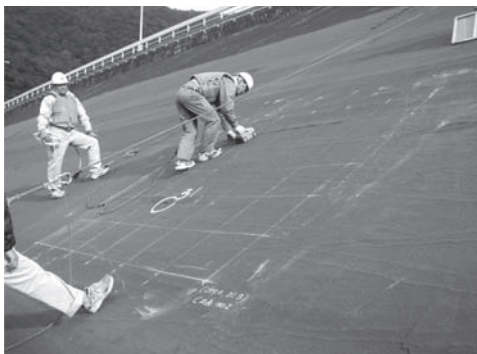
写真-4 地中レーダー探査状況

遮水壁への水の浸入経路、存在状態を解明するための手法として非破壊検査手法を確立するため、地中レーダーによる探査結果と現地の目視調査との相関について検証を行う。代表区画を設定し（B、C）以下の調査を実施した。

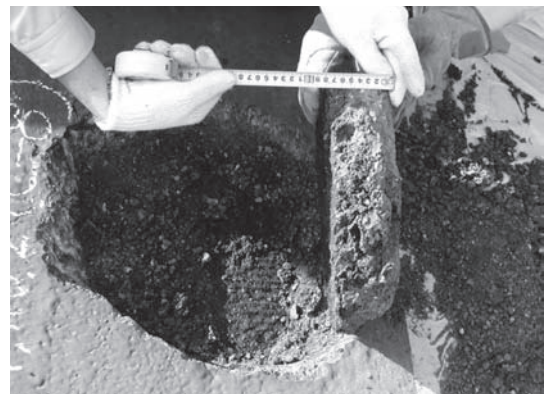
写真-6 C-8第1層剥ぎ取り状況

この中でC-8の第1層と第2層の境界面は比較的容易に剥離した。また、境界面は湿潤状態であり、指先が濡れる程度の水分が張りついていた。はつり穴の壁面の観察でも連続した湿潤部が層状に認められた。

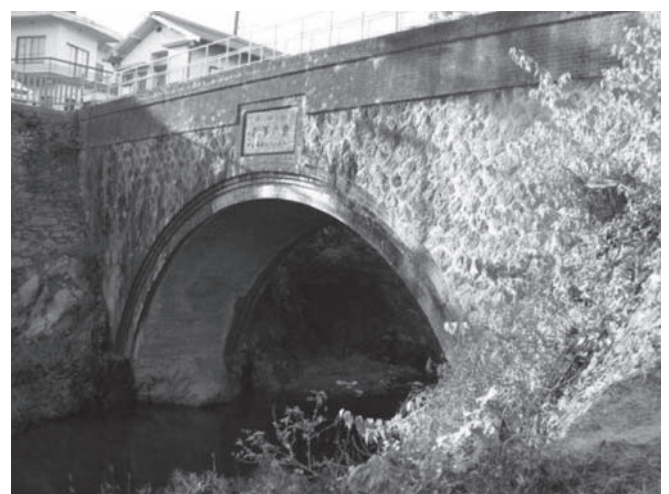
写真-1 龍之渡井

江戸時代中期、紀州藩主・徳川吉宗の命を受けた大畑才蔵は、中小河川の谷間が立ち上がる地形を伏せ越しや渡井で解決し、橋本市から岩出市までの総延長32.5kmにも及ぶ小田井水路を完成させた。中でも幅18mの穴伏川に、中間に一本の支柱も使わず木製橋により掛樋した水路橋が龍之渡井である。現在の龍之渡井は写真-1に示すとおり、大正8年に改築されている。

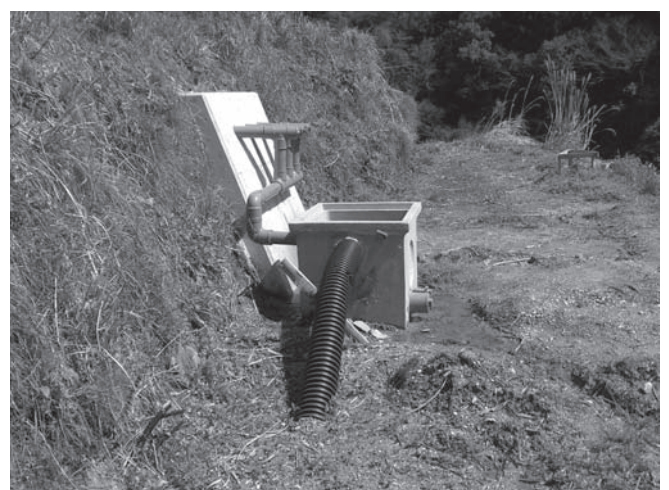
写真-1 抑制工（水抜きボーリング）

抑制工：地すべり活動を促す要因となる土塊、地下水等を取り除く工法。（写真-1）

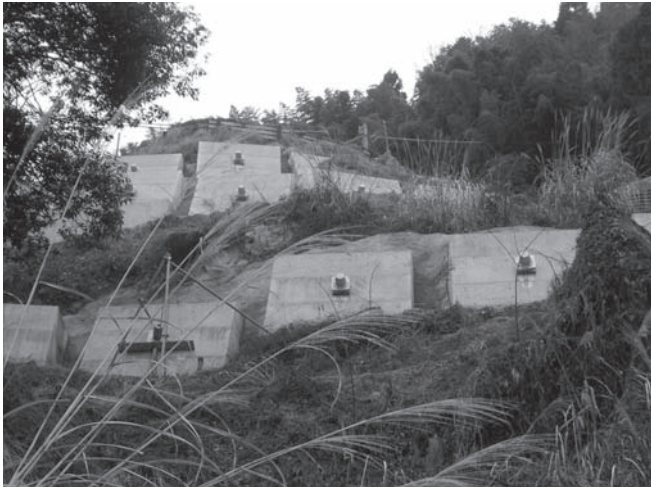
写真-2 抑止工（アンカー工）

抑止工：“土塊の動こうとする力”を“構造物の抵抗力”により止めよう（抑えよう）とする工法。（写真-2）

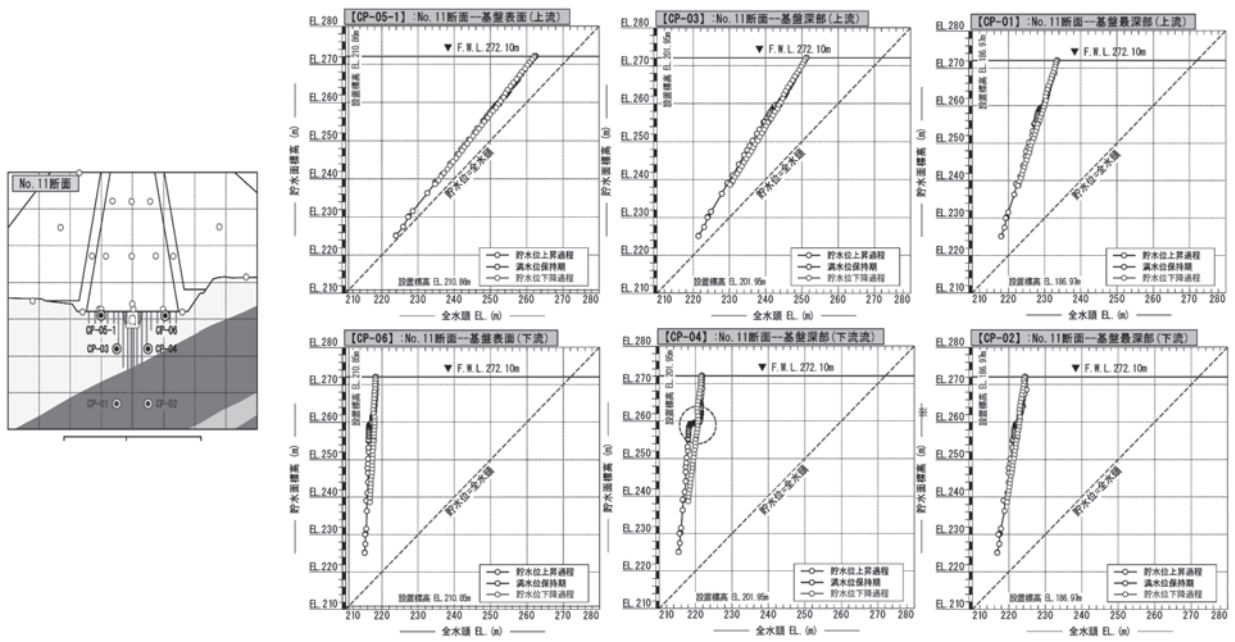
図-3 浸透圧計観測結果 (相関図：貯水位～全水頭)

基盤内地下水位の傾向については、図-3のとおり、貯水位に対して概ね線形で推移しており、標高別

に相関図中の勾配を比較すると、グラウト上流側では上位標高から下位標高へ、グラウト下流側では下位標高から上位標高へ傾きがきつくなっている。また、経路の突出等はみられなかった。なお、左右岸中間断面では、自由水面の上昇（不飽和→飽和）による『時間の遅れを伴った』地下水挙動がみられた。

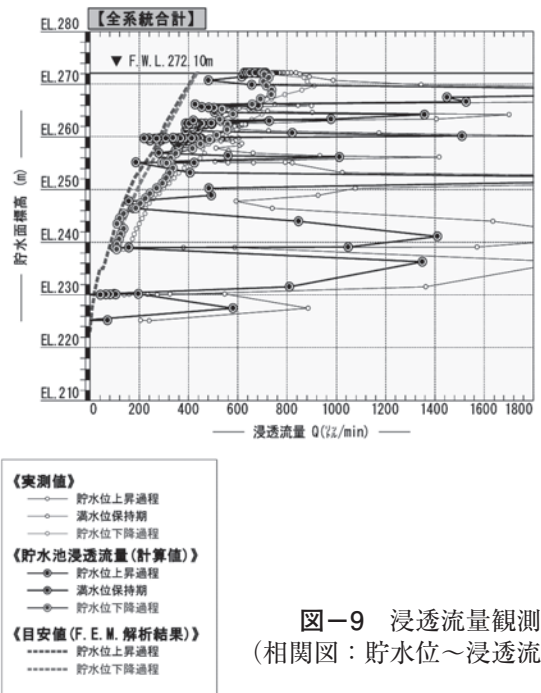
図-9 浸透流量観測結果  
(相関図: 貯水位～浸透流量)

貯水位上昇過程におけるW.L. = 255m程度までの期間においては、降水量が多く(6月の月間総雨量は953mm)、降雨日も多かったことから、漏水観測ピットで観測された漏水量については、降雨による表面流入水を多分に含んでいると考えられ、ダムの安定性を評価すべき貯水池浸透水(漏水)量を推計するために以下の検討方法を用いた。

この合計流量は、試験湛水実施前に、二次元浸透流解析結果により算出した目安値と比較した場合、最大約1.7倍となっているが、二次元浸透流解析の実施した

際に使用した解析パラメータ(基礎処理パイロット孔におけるルジオンテスト結果の平均値(透水係数に換算))に分散がみられるため、この1.7倍という数値は分散範囲に入るものであると評価でき、安全であると判断した。

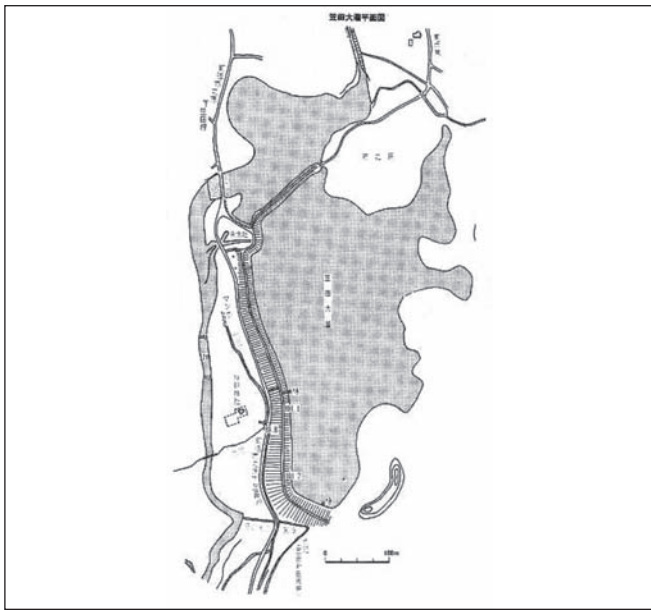
図-2 笠田大溜平面図

このため1756年（宝暦6年）から約10カ年の歳月をかけ、底に溜っている土砂をかき出すとともに、全堤防を一間（約1.8m）嵩上げしました。これによって貯水量は約3.2倍になり、現在の池の原型が出来上がりました。（図-2）

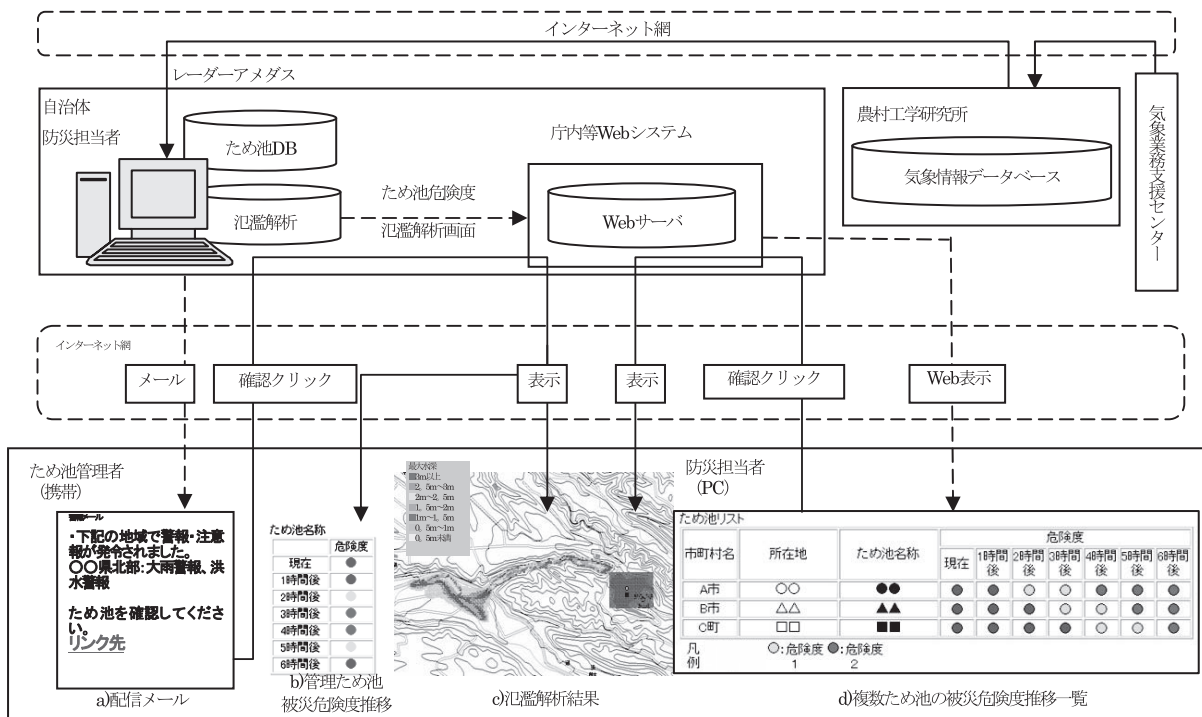
図-5 ため池防災情報配信システム

本システムは気象情報データベースに格納された気象業務支援センターの気象情報をリアルタイムに入手し（図-5）、雨量条件等によってため池の被災危険度を判断し、PC上の地図でため池の位置とともに被災危険度をメッシュで色分け表示（図-6）できる<sup>4)</sup>。そして、危険度やため池の諸元等から、点検の優先順位の高いため池の選別を行うことができる（図-7）。

また、ため池毎に登録されたメールアドレスへ気象情報やため池の被災危険度の防災情報等を自動的に送信し、受信したPCまたは携帯電話上でこれらの情報を閲覧（図-5-a）することができる。情報の形式は携帯電話による閲覧を前提としてテキスト形式とし、参照アドレスをクリックすることにより、管理ため池毎の被災危険度の推移（図-5-b）および事前に解析を行ったため池の氾濫解析画像（図-5-c）を閲覧することができる。
