北海道沿岸部の津波被害

Case1 釧路市の場合

人口約183,700人、93,400世帯を抱える道東の拠点都市釧路。港湾区域のみならず市街地までも浸水被害を受けた当時の様子を伺った。

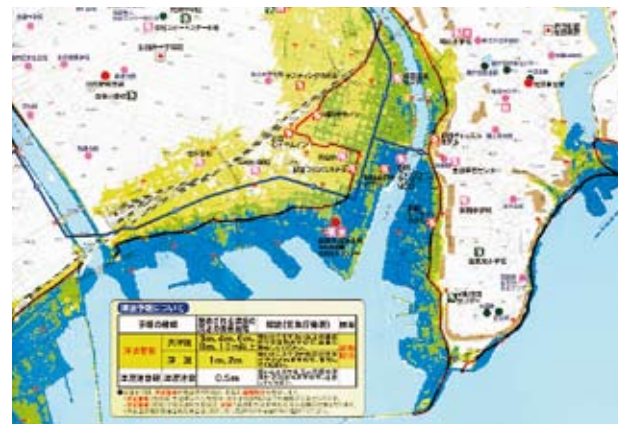
平成19年4月に全戸に配布された釧路市のハザードマップ。通常の津波と大津波の両方を記載した内容は他の自治体にはないもの

年のチリ南部地震、平成6(1994)年の北海道東方沖地震である。この他にも道東の太平洋岸は地震多発地帯であるため、日頃から地震防災の取組みが重点的に行われてきた。なかでも平成19年度に発行した津波ハザードマップは、市内で震度6を観測した平成5年の釧路沖地震や同年の北海道南西沖地震の教訓を元に釧路市が独自に行った津波シミュレーションの結果と、平成17年に北海道が作成した500年間隔地震の津波シミュレーションの結果を反映したもので、普通の津波と大津波が一枚の図面に表現された内容となっている。今回の浸水地域は、ほぼ、普通の津波で想定した範囲だったという。

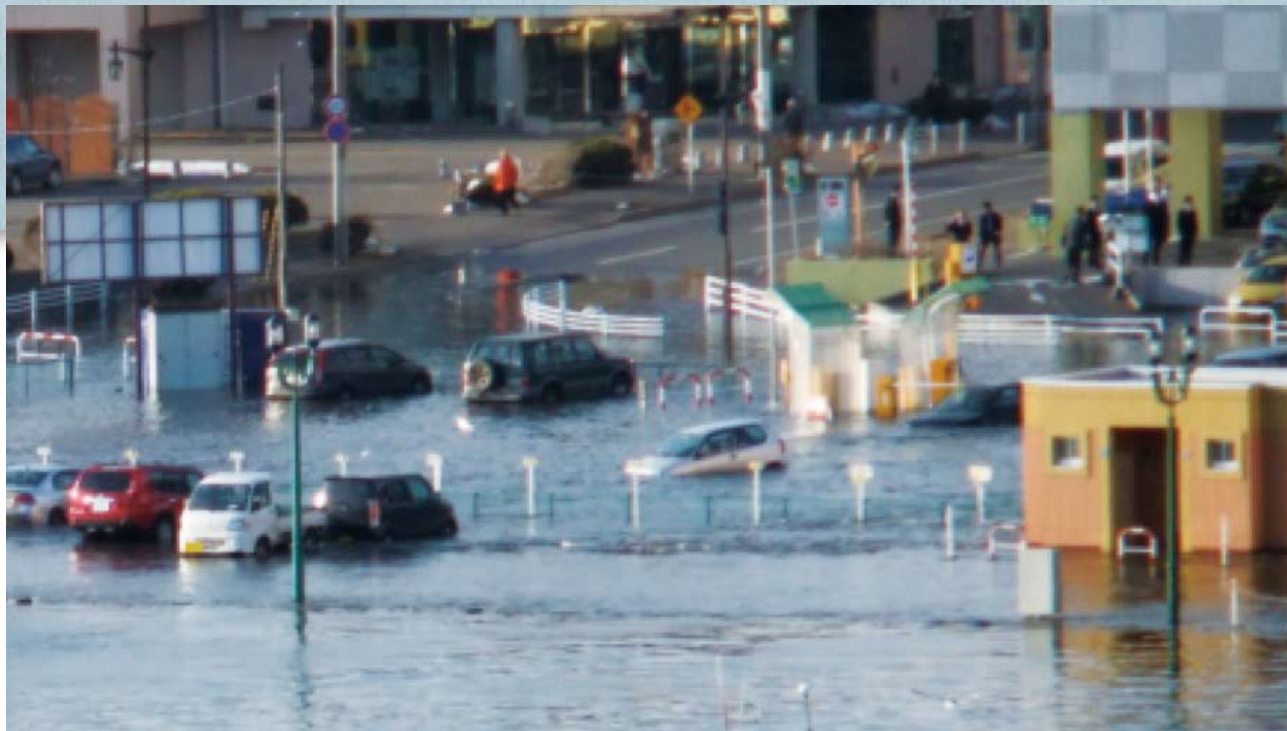
釧路川に面した釧路フィッシャーマンズワーフMOO駐車場付近の津波浸水状況。釧路市は観光客が多く訪れる街でもあるので、観光施設やホテルも津波緊急一時避難施設に指定されている

釧路川に接する観光施設のMOOには当初30名が避難していたが、津波で地下の電源設備と暖房用ボイラーが破損して避難所を閉鎖せざるを得なくなり、避難者は津波の合間を縫って近くの市役所に移動することになった。

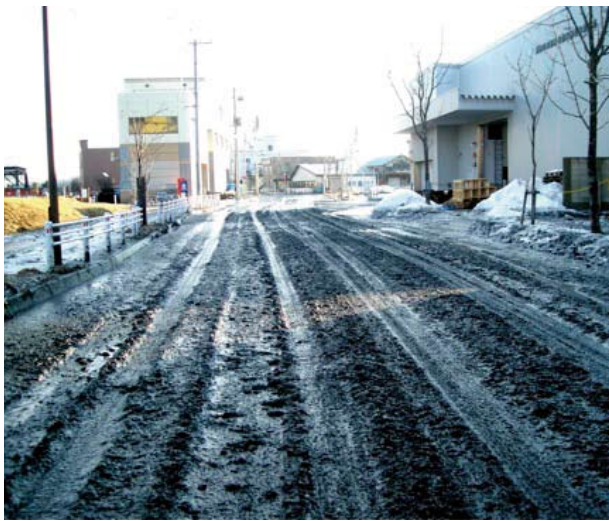
津波が引いた後の道路の様子。春先の雪解け道についた轍のようだが、津波と共に打ち上げられた泥が路上に残されている

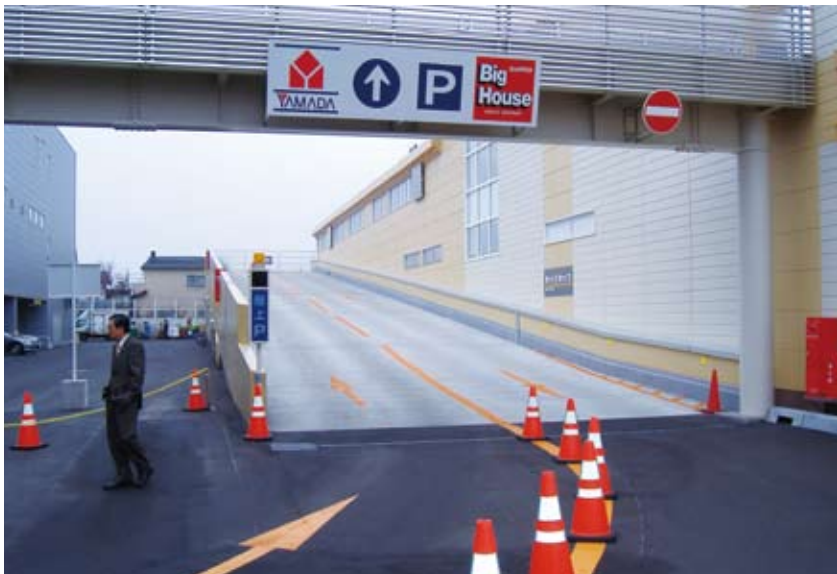
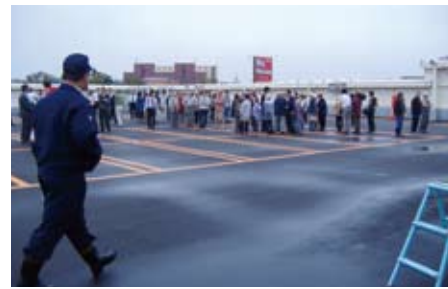
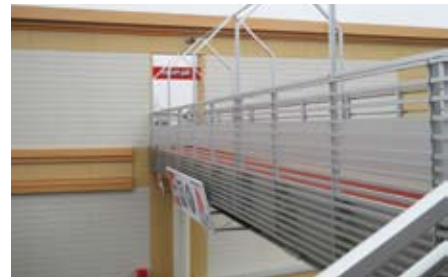
釧路市旭町のビッグハウス(フクハラ)の屋上駐車場での避難訓練。スロープを登れば標高約7mの高さの駐車場に避難できる。2,000人ほどを収容できる広さがあるが、屋外のため隣接するヤマダ電機に連絡通路を通して移動すれば屋内避難場所(3階社員休憩室)も用意されている

9月に行われた防災訓練ではショッピングセンターの屋上駐車場を使って浸水区域の住民が近くの高い場所に垂直避難する訓練が行われた。この場所は地域の避難施設だった小学校が廃校になり、跡地の再開発の際に代替の避

難施設の設置が前提にされていたという。訓練当日は120人ほどの住民が駐車場までのスロープを歩いて上り、連絡通路から隣接する家電量販店の店内に入り、屋内避難施設となる社員休憩室まで実際に歩いて道順を確認した。「やはりハードの整備には限界がありますから、津波が来た時にきちんと安全な場所に避難できるよう、いかに住民の防災意識を高めていくかソフト面の充実が重要だと思っています」
