P-49 景観構造からみた土砂災害の発生分布特性

広島大学大学院国際協力研究科 ○岡松 香寿枝
広島大学大学院国際協力研究科 中越 信和
広島県呉土木建築事務所 児玉 利明

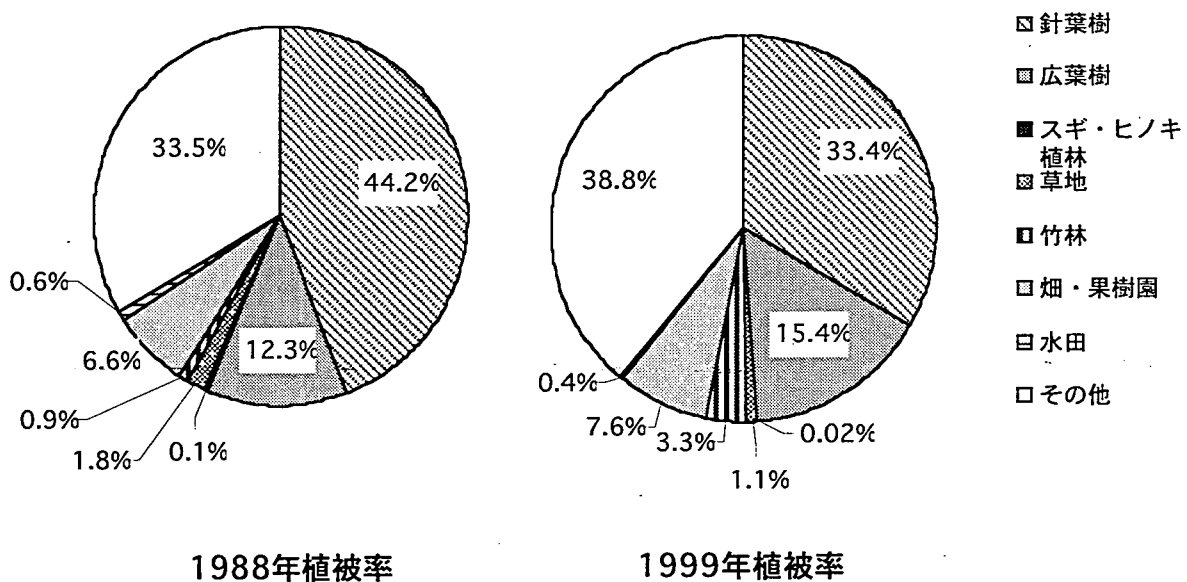
調査地は図2に示すように広島県呉市西部に位置する市街中心部から可視領域に入る斜面約20km²を対象とする。この地域は広島型花崗岩に大部分が覆われており、地形はすり鉢状をなし、一帯が急傾斜地の指定を受けている。古くは軍港として栄えたこともあり、超過密な状態で人々が生活していたために、山林のほとんどが田畑として開発を受けている状態であった。戦後次第に人口が減少し、放棄耕作地がアカマツ林に遷移していった過程がある。
