『自然災害と考古学』

— 発掘調査から防災を考える —

平成二十四(2012)年一月二十二日
公益財団法人 和歌山県文化財センター

県指定史跡水軒堤防の発掘調査

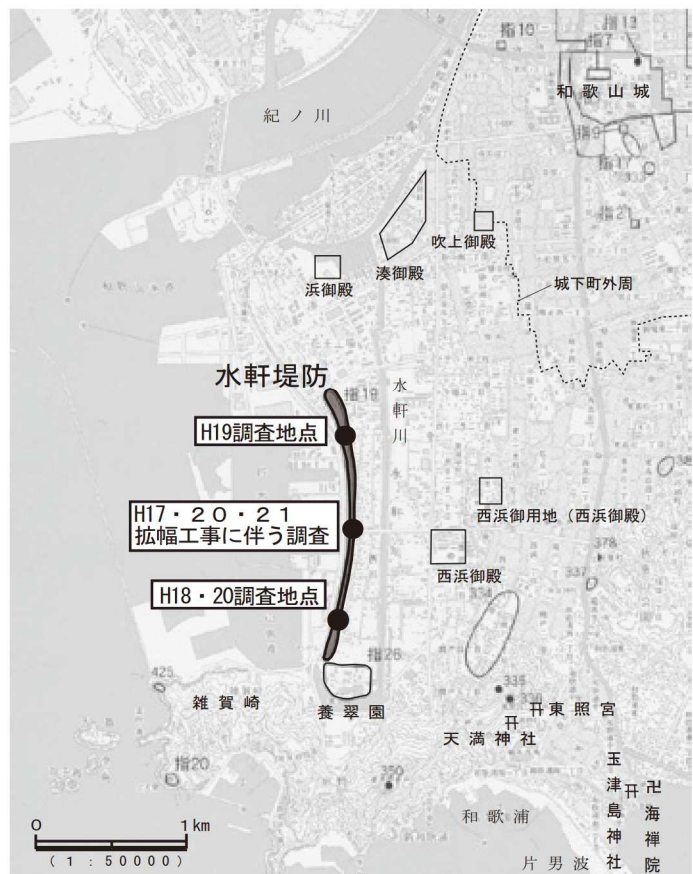
第1図 水軒堤防調査地点及び周辺遺跡図

県指定の頃まで一部露出していた堤防は、その後砂で覆われて人々の記憶から忘れられつつあったが、平成17年度に実施した道路改良工事に伴う発掘調査で、その重要性が再認識されることとなった。この平成17年度の調査以降、道路改良工事に伴う発掘調査（平成20・21年度）と和歌山県教育委員会による内容確認調査（平成18・19・20年度）が実施され、水軒堤防の範囲、規模及びその構造など数多くの成果が得られている（第1図）。

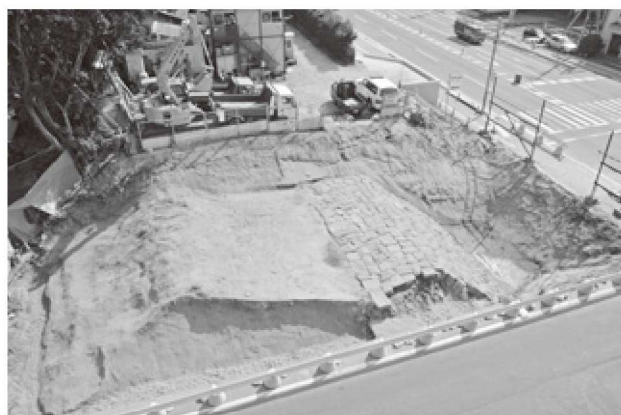
写真 1 中堤防 石堤と土堤（北から）

平成 18 年度の調査で中堤防南端部、平成 19 年度の調査で北端部の位置が確定したことから、堤防の全長が南北約 1 km であることが確認された。また、この堤防は、石堤とその陸側を覆う土堤及び石堤の基底前面に広がる石敷から構成され、最大高さ約 5 m（土堤部）、石堤と土堤を合わせた東西幅が 21 m 以上に及ぶことが明らかになった（第 2 図、写真 1）。

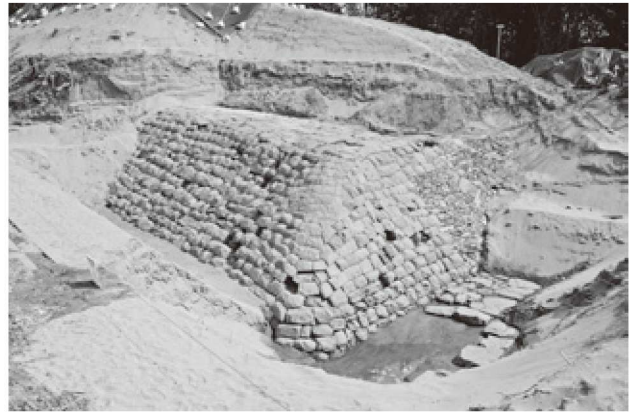
写真2 石堤南端部（南西から）

表法の石積みは「切り込みハギ」、「布積」で水平方向に目地が通るように積む。石堤南端部の南西隅は、波浪のエネルギーを逃がすためか丸みを持たせた石積みがなされる（写真 2）。

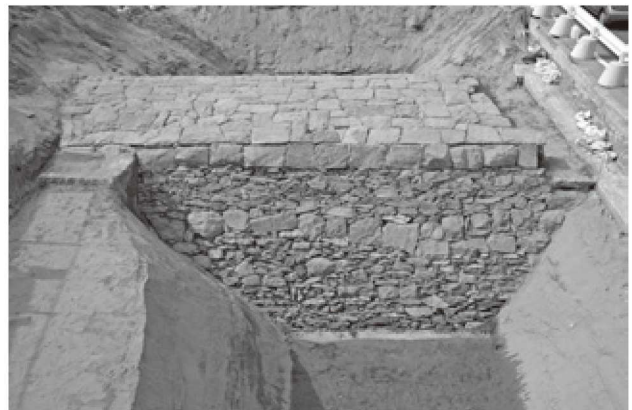
写真3 石堤裏法の石積み（東から）

裏法の石積みは、結晶片岩が中心だが、最上段、中段及び最下段には加工の粗い和泉砂岩が用いられる。それぞれ砂岩は1段のみ配置されるが、中段は2段となる部分もある（写真3）。表法の石材に比べ奥行きは短く、特に最上段の砂岩は奥行きが30～40cm程度の短いものが多く、不安定な印象を受ける。

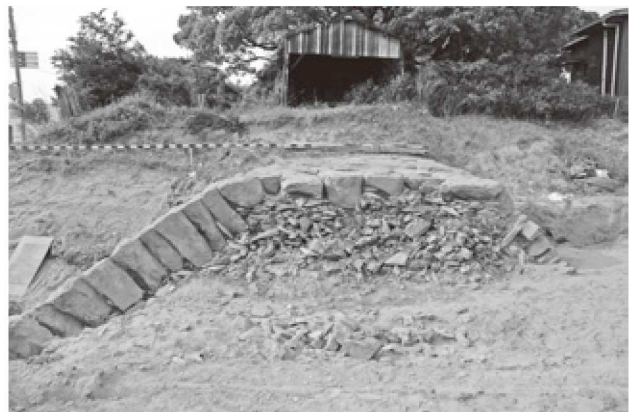
写真4 石堤上部断面（南から）

石材の表面は基本的に方形あるいは長方形である。表面の大きさが 1 辺 30～40cm であるのに対し、奥行きが 70cm 前後と長く、城の石垣構造に類似する（写真 4）。また、表面はいわゆる「こぶ出し技法」のように周辺に対し中央部を丸く突出させる。側面には、表面から 20cm 程度の範囲に細かい鑿痕が認められる石材が多く、接触面の形状に合わせた加工がなされたことがわかる。これより内部は粗い加工で、石材間に銅石を配することにより石材の角度が調整されるものもある。また、粗い加工であるため、表面に比べ矢穴痕が認められる割合が多い。

内部には結晶片岩と和泉砂岩の割り石が充填される（写真4）。間に土や砂は介在せず、割り石間で直接荷重を流している。和泉砂岩は全体量に対して極わずかであるが、天端と表法近くに多く分布し、石材加工時の石屑を利用したものと推測できる。天端石の下面及び裏法の石積み付近には石材の固定及び高さ調整のためと考えられる、山土を含む砂質土が部分的に用いられる。

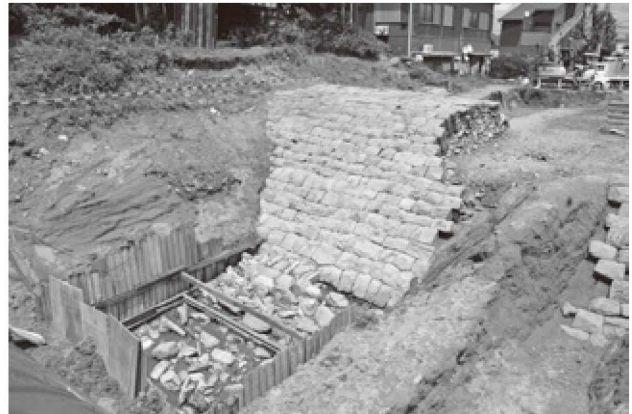
写真5 石堤と海側に設置された石敷（南西から）

平成21年度の調査で表法基底部の前面に幅5mの石敷が設置されていることを確認した。海側ほど遺存状況はよくないが、石敷は1m前後の幅で階段状に海側へ下っている。各段の高低差は20cm前後である。今回の調査では5段確認したが、調査区よりさらに海側へ続くことから東西幅5m以上設置されていたことがわかる。堤防側から2・3・4段目の西端（海側）の石は胴木と同様に木杭で固定される。石材は、結晶片岩や和泉砂岩を用いるが、波により流出しないよう立てた状態で設置されたものが目立つ。この石敷は、波による洗掘で堤防が崩壊することを防ぐ

ためのものであり、機能的には根固めの役割を担っていたものと考えられる。使用する材料の違いはあるものの、現在の堤防に共通する構造である（写真5）。

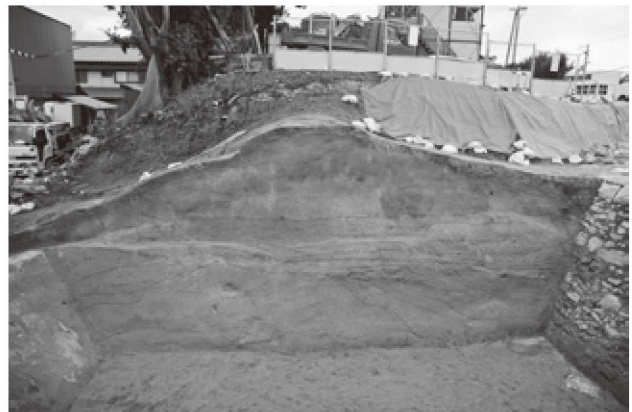
写真6 土堤断面（北から）

石堤天端東端部を一部覆うように盛土される。断面形は山形を呈し、石堤天端東端から東へ約7mの地点で頂点（標高約5m、石堤天端より約1m高い）となり、東へ向かい標高を下げる（写真6）。土堤東端部の構造については、平成20年度の道路改良工事に伴う調査では、削平のため当時の形状は確認できなかったが、平成20年度の内容確認調査や地元の聞き取り調査から、結晶片岩を用いた石積みで土堤を押さえていたものと思われる。

土堤表層は、頂点より西側で30cm前後の厚さの硬質な山土が概ね2層貼り付けられている。厚さは均一で、南北方向の標高もほとんど誤差なく丁寧に造られる。

この山土より下の盛土は、砂層で柔らかい。標高1.5～2m以上では、厚さ20～40cm程度の単位で概ね水平に堆積し、小礫や山土が目立つ層が多い。これ以下の層では、東西断面山形に盛られ小礫や山土はほとんど含まれていない。

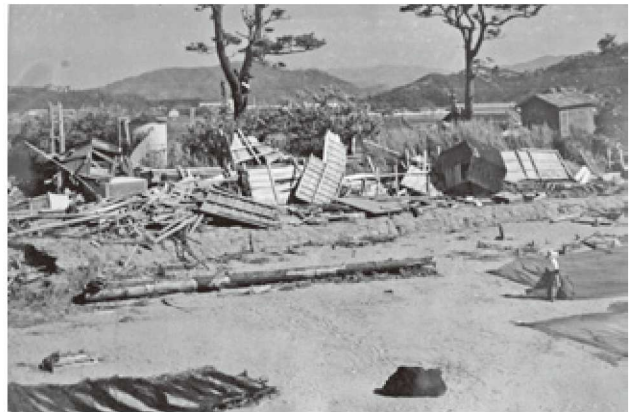
写真7 第2室戸台風による被害(西から)

昭和36年に和歌山県を襲った第2室戸台風は、水軒堤防周辺にも大きな被害を与えた。当時の資料を見ると、少なくとも3か所の石堤が部分的に露出したようである。この一つが丁度今回実施した発掘調査地点に一致しており、その際に削り取られた痕跡と思われる部分も確認

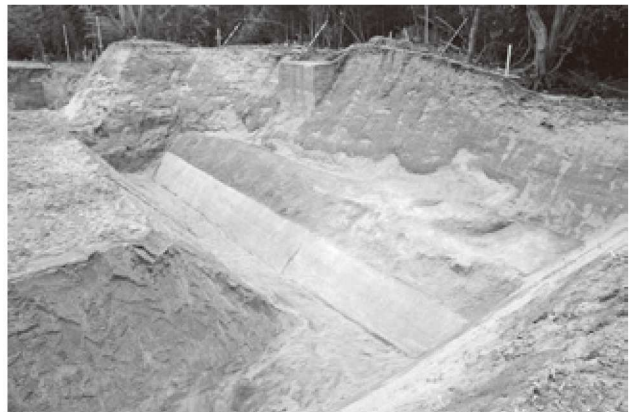
写真8 中堤坊(北西から)

平成20年度に中堤防南端部南側の調査により、コンクリートを用いた南堤防が検出された(写真8)。この堤防が築造された時期は調査では確認されなかったものの、明治19年の地図には中堤防のみが描かれるのに対し、大正11年の地図には中堤防南端部から南に延びる堤防と考えられるラインが描かれている。このことから、明治時代後半から大正時代初頭の間はこの南堤防が整備された可能性が高い。

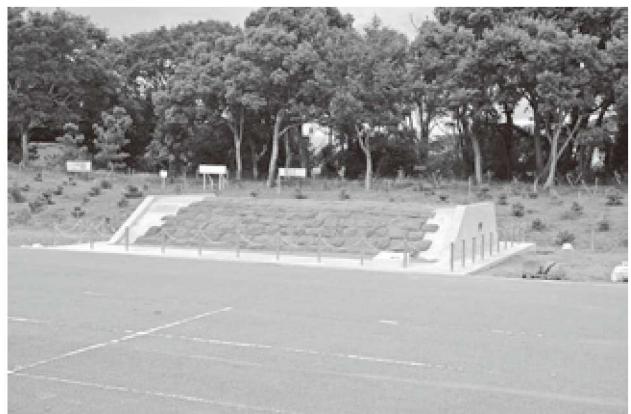
写真9 中堤防石堤移築復元状況

現在、水軒堤防は砂に埋もれて見ることはできないが、発掘調査で検出した石堤の一部が養翠園北側の駐車場横に移築保存されている(写真9)。

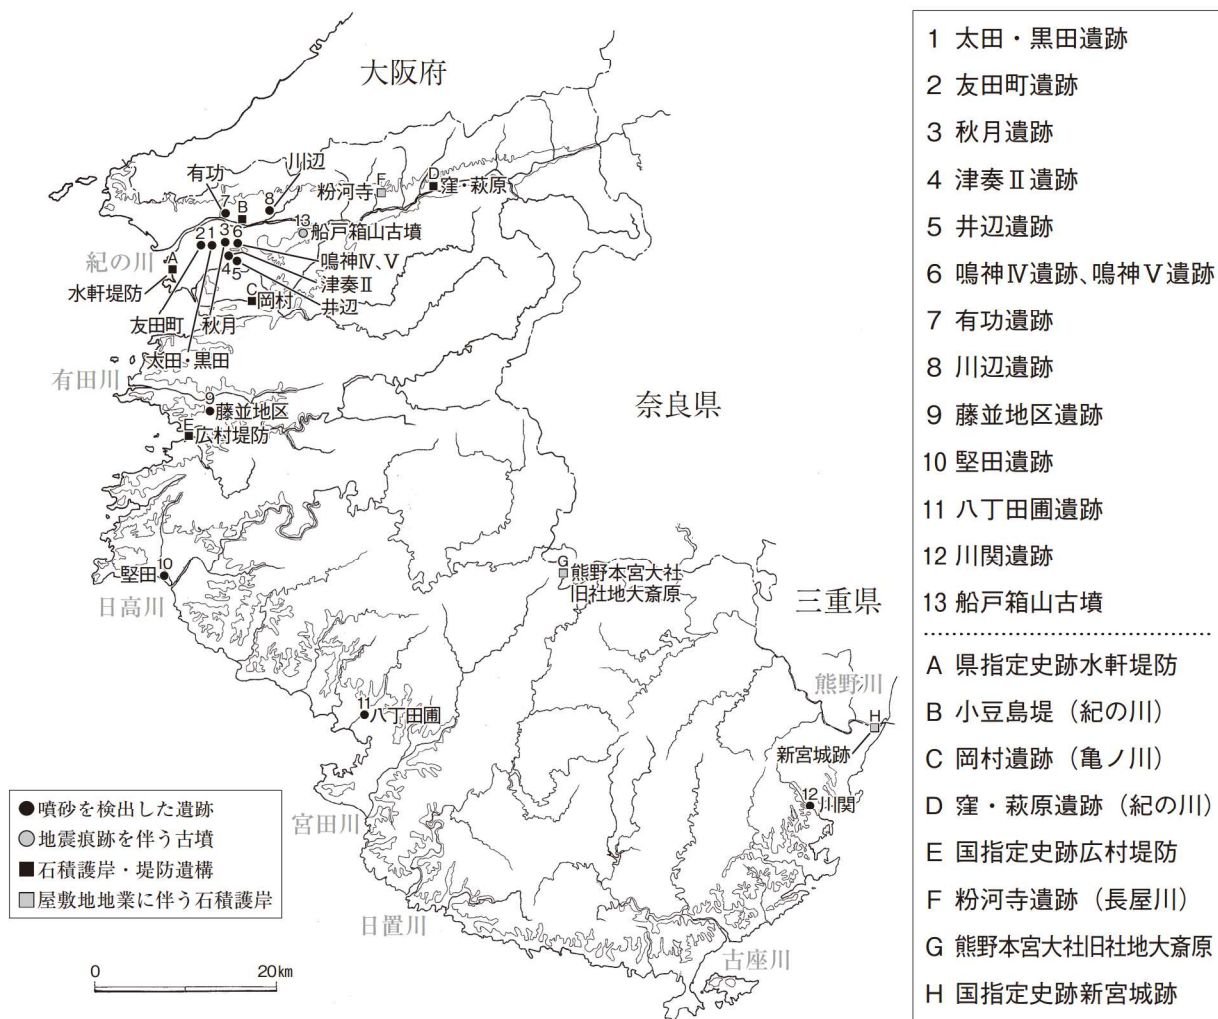
図5 和歌山県内の地震痕跡と石積護岸・堤防遺構

噴砂を検出した遺跡（図5）

和歌山県内では、12遺跡において液状化によって生じた噴砂の跡を検出しているが、地震の発生時期を特定できるものは数少ない。

- 1 太田黒田遺跡（和歌山市太田・黒田）…弥生時代中期後葉以前、弥生時代中期後葉～それ以降現在に至る間に発生。
- 2 友田町遺跡（和歌山市友田町）…弥生時代中期以前に発生。
- 3 秋月遺跡（和歌山市秋月）…弥生時代前期以降～平安時代後期までの間に発生。
- 4 津秦Ⅱ遺跡（和歌山市津秦）…室町時代中期の遺構を切り裂く、室町時代後期15世紀に発生（文献史料の空白期）。
- 5 井辺遺跡（和歌山市井辺・神前）（写真1・2）…弥生時代終末期以前、弥生時代終末期以後～鎌倉時代、鎌倉時代～現在の床土以前に発生（床土を入れた時の地均しの可能性もあり）。
- 6 鳴神Ⅳ遺跡、鳴神Ⅴ遺跡（和歌山市鳴神）…A区時期不明、C区江戸時代以降に発生。
- 7 有功遺跡（和歌山市園部）…鎌倉時代以降～江戸時代までの間に発生。
- 8 川辺遺跡（和歌山市川辺）…縄文時代晩期～弥生時代前期、弥生時代後期末～弥生時代終末期、飛鳥時代～平安時代中期の間に発生（白鳳南海地震684年の可能性が高い）。
- 9 藤並地区遺跡（有田郡有田川町土生・明王寺・水尻）…1990D地区噴砂丘（図6）の上に13世紀代の遺物包含層：13世紀代に近い段階、2006-Ⅲ区・2007-Ⅱ区噴砂（写真3・4）室町時代中期の耕作に削られる：一部に噴砂丘が認められることから、直前の時期に発生した可能性が高い。
- 10 堅田遺跡（御坊市湯川町財部）…時期・詳細不明。
- 11 八丁田圃遺跡（田辺市秋津町）…弥生時代前期末の遺物包含層を切り裂く、弥生時代前期末～現在の床土以前に発生。
- 12 川関遺跡（東牟婁郡那智勝浦町中村・川関）…噴砂は、12世紀末頃に廃絶した蔵と考えられる建物周りを半円弧状に取り囲む。建物の廃絶が地震と関係する可能性が高い（12世紀代：文献史料の空白期）。

4. 自然災害に対する防備施設(図5)

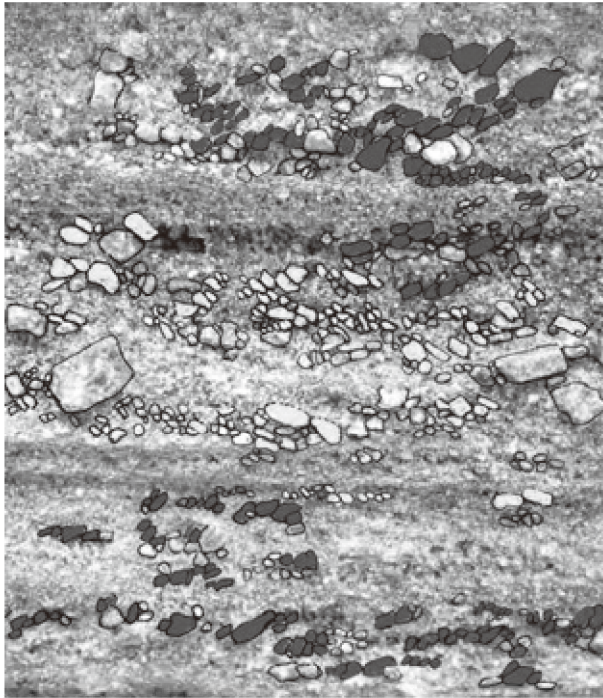
写真1 増田（2011）より引用

写真1 上部粗粒砂層にみられる覆瓦状構造（インプリケーション）を示す粒子クラスター、平行層理（葉理）部に発達した正反対に傾斜した粒子が、振動流堆積物であることを示す。灰色に着色した粒子は南から、白色の粒子は北からの流れによって配列したことを示す。写真の横スケールはともに約10cm。

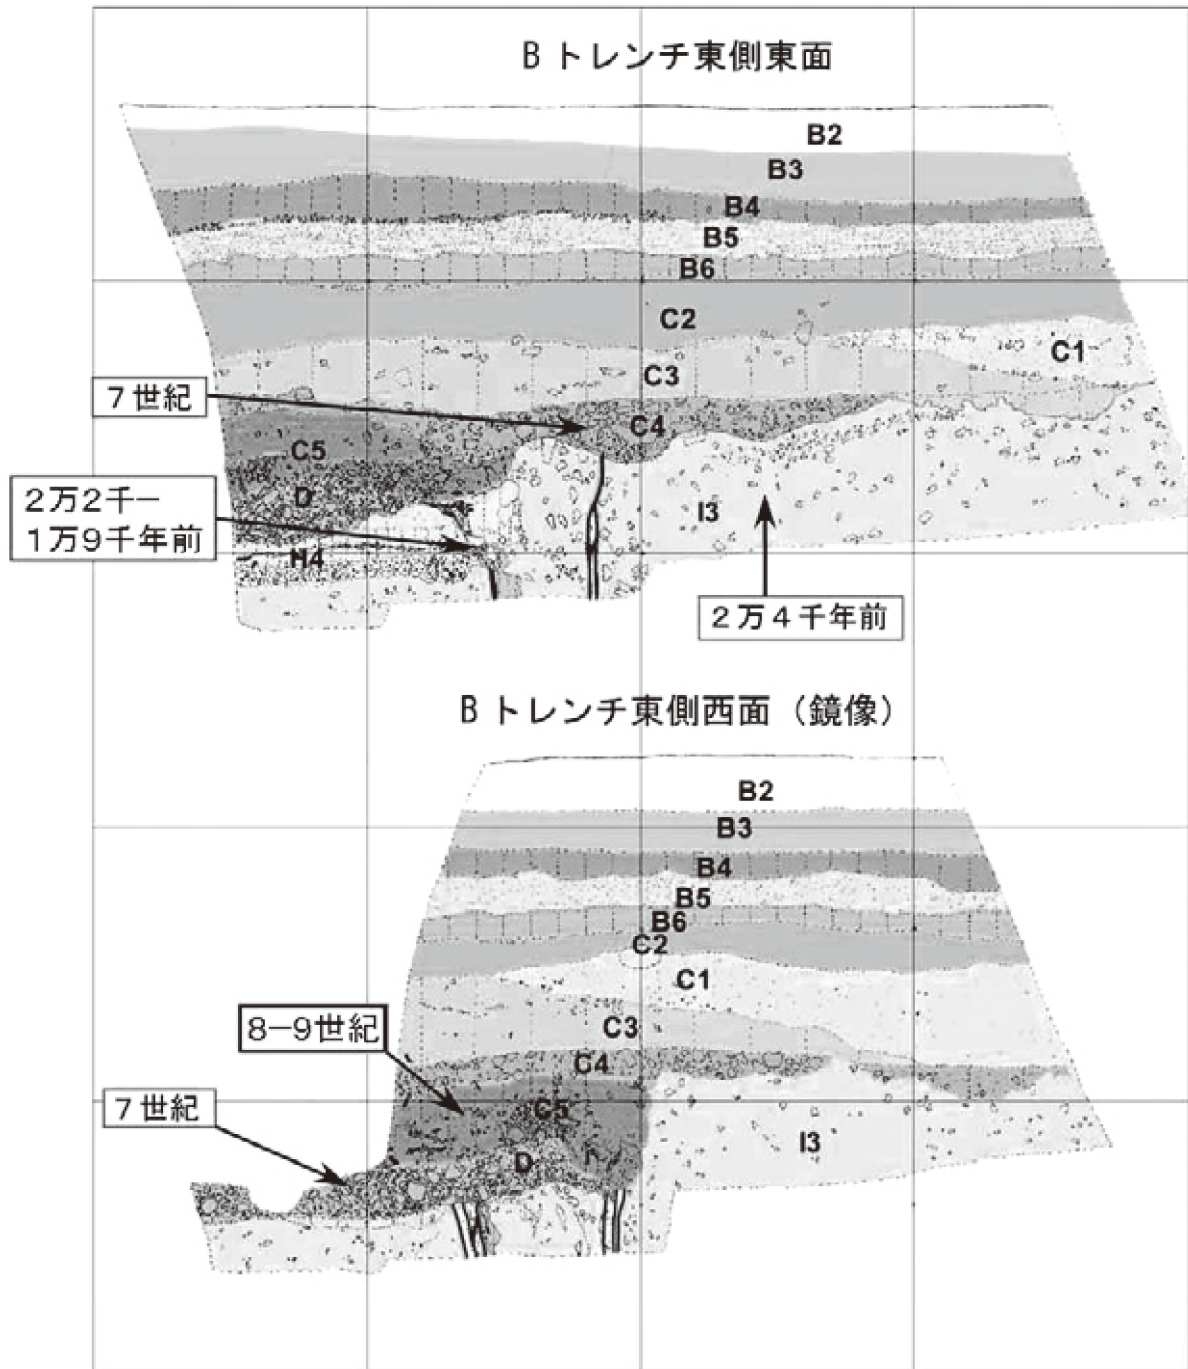
図2 根来断層 枇杷谷地点Bトレンチ 東側壁面スケッチ図（地震調査委員会，2011）

2007年に紀ノ川北岸にある和泉山地と平野の間にある中央構造線系根来断層においてトレンチ調査が実施された（地域地盤環境研究所，2008）。その事例を紹介する。図2に紀の川市枇杷谷で実施されたトレンチ調査での壁面スケッチを示した。下位よりI3層（2万4千年前）に段差があり、低い方にH4層（2万2千～1万9千年前）が覆っている。これは約2万4千年前以降から約1万9千年前以前に動いて段差ができた上にH4層が堆積したといえる。また最新の活動時期として断層がD層（7世紀）を切り、C5層（8-9世紀）に覆われていることから（図2下）。よって7世紀以後で9世紀以前活動が推定される（地震調査委員会，2011）。このように地層の切られかたを注意深く観察することによって活動の履歴を調べている。

地域地盤環境研究所（2008）に加筆。
 年代値は暦年補正（注 10 参照）後の炭素同位体年代を□に示す。
