Title	屋外通信設備の地震時挙動と耐震性に関する研究(Dissertation_全文)
Author(s)	中野, 雅弘
Citation	Kyoto University (京都大学)
Issue Date	1991-03-23
URL	http://dx.doi.org/10.11501/3053074
Right	
Type	Thesis or Dissertation
Textversion	author

屋外通信設備の地震時挙動
と耐震性に関する研究

1990年10月

中野雅弘

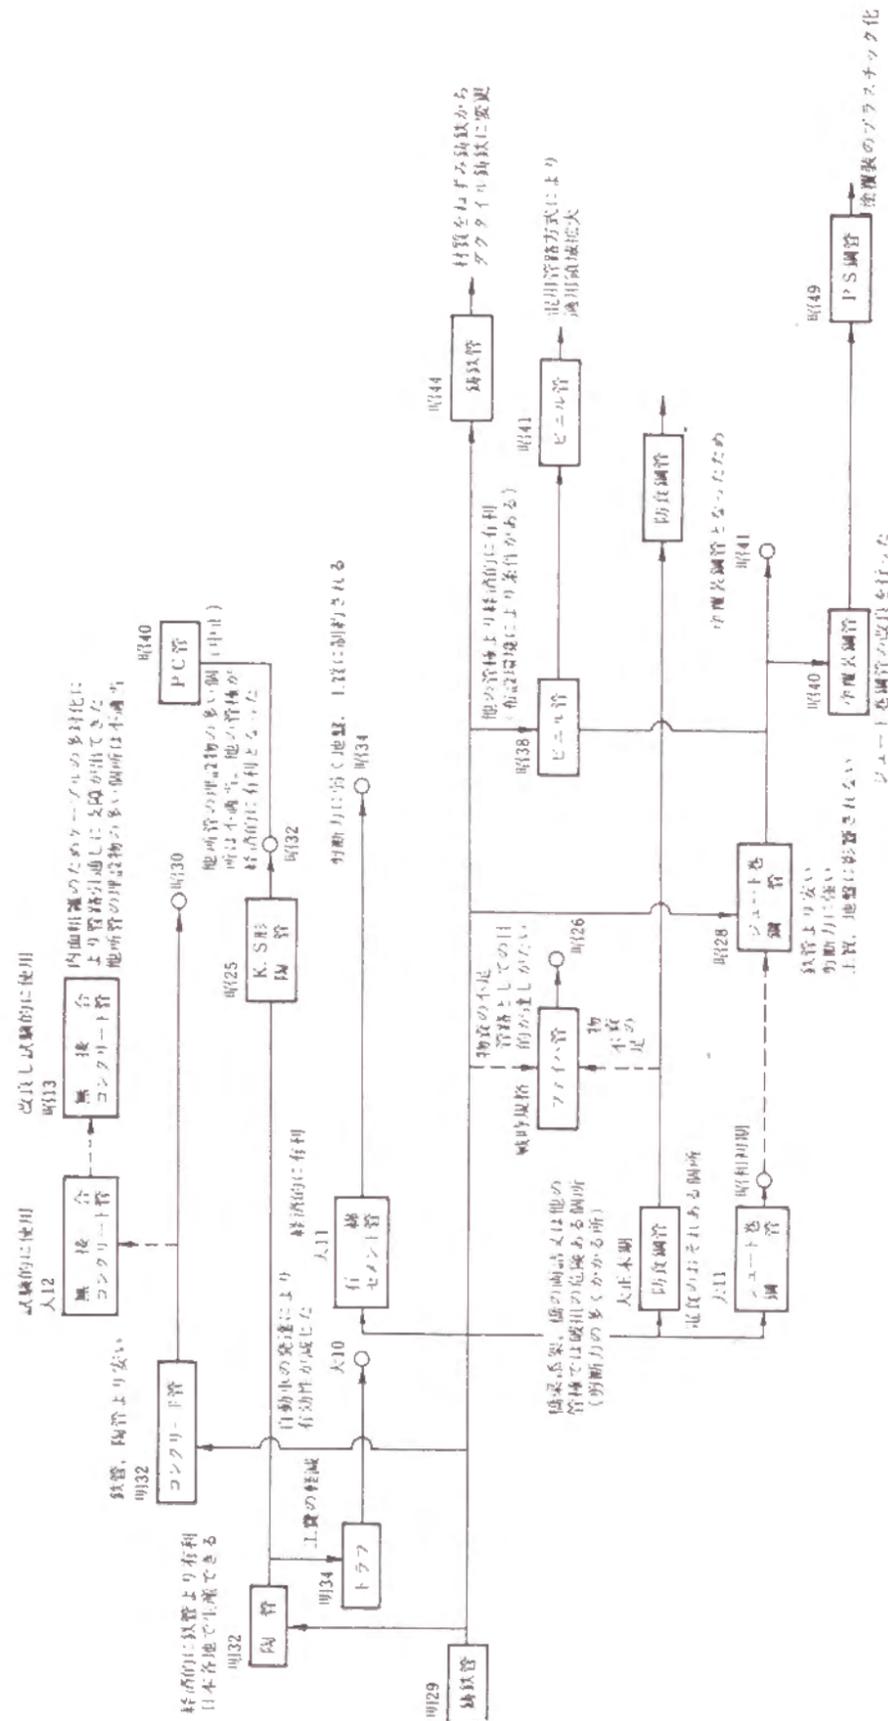
図2-3 管路の変遷

つぎに各種管路の変遷については、図2-3の通りである²⁾。また、それぞれの耐震性については、図2-4のようになる。

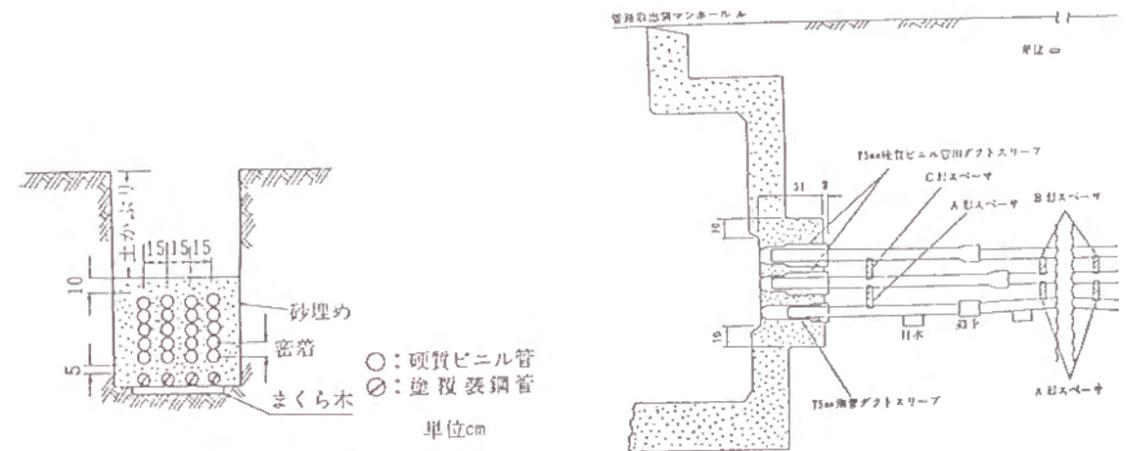
図2-5(a) 硬質ビニル管布設一般図

一般に塗覆装鋼管と硬質ビニル管の混用で使用され、最下段に鋼管が使用されるが、土かぶりか埋設物などのために、やむを得ず浅くなる場合、スパン全長にわたって主要道路で0.8~1.0m その他の0.6~1.0m になるときは、路面荷重やすきとりなどの影響を考慮して、最上段にも鋼管が使用される場合がある。管路の並びの中心間隔は15cm、上下は密着、鋼管との離隔は5cmとしている。管相互の間隔はスペーサを用いて所定の間隔を保持する。このスペーサ(材質ポリエチレン)は所定以上の荷重が加わると挫屈破壊し、ビニール管が折損破壊しないよう強度上の配慮がなされている。これはスペーサの挫屈破壊によって埋砂がビニール管のサンドクッションとなり、管の長さ方向の曲げモーメントが非常に小さいものとなるからである。布設の一般図を示すと図2-5のとおりである。

図2-5(b) マンホールと管路の取付

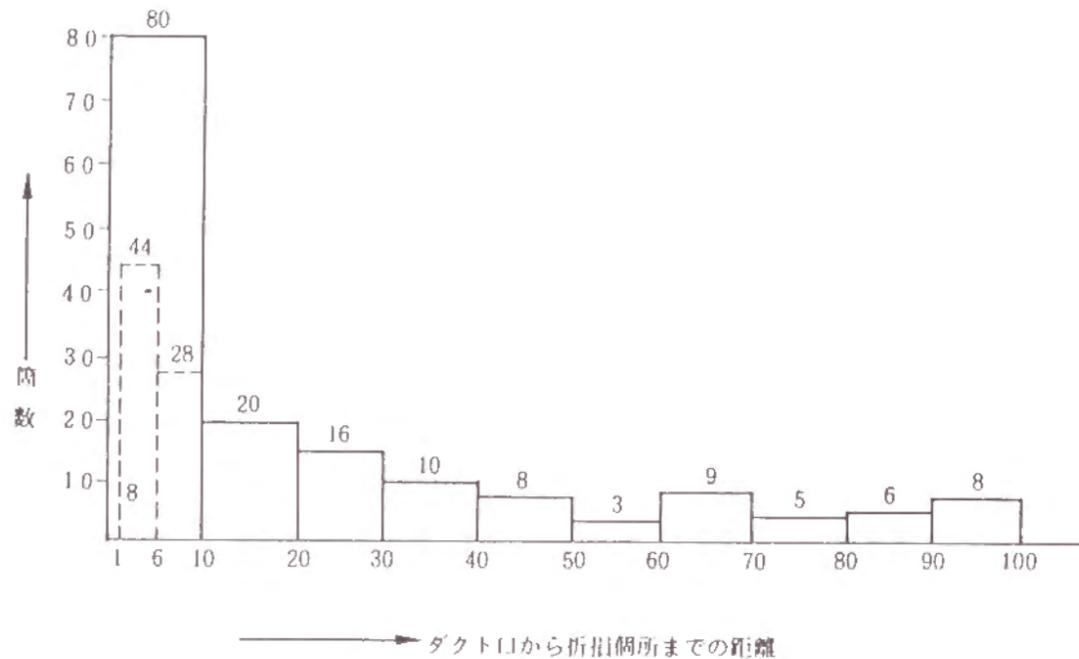
図2-12 管路折損箇所の距離別分布

管路の折損および接続部の脱落について空管路調査によるダクト口から管路折損箇所までの距離別分布は図2-12のとおりである。これからもうかがわれるようにMH際そして伸縮継手部分の損傷と思われるものが圧倒的である。管路の場合道路が隆起してもその下に接続点がない場合には、ほとんどがその場所で折損せず、近くの接続点で折れていた。これは管自体の強さを証明していると考えられる。なお、鑄鉄管については昔の鉛コーキングによる接続部は言うに及ばず、地震以外の折損例からみても好ましくないとと思われる。

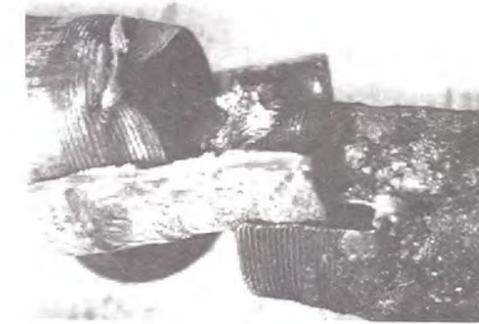
写真2-3 S A管継手部損傷による中継ケーブルの断線(浦河沖地震)

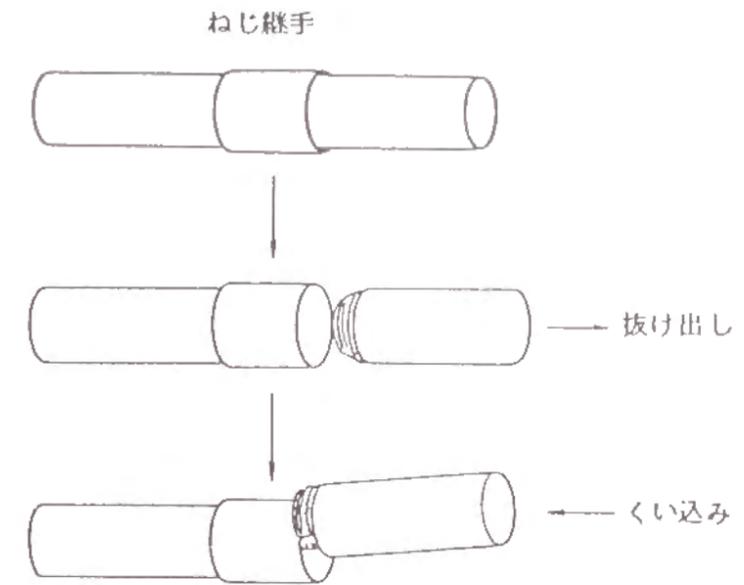
東幹16号-17号マンホール間の管路内ケーブルの断線は、ねじ継手部で一方の管が抜け出し、さらにそれが衝突してねじ継手部にくい込みケーブルに損傷を与えたことによるものであった(図2-15参照)。この他にも、不通過となった箇所で補修時に撤去された管路の状況を見ると、ねじ継手部で引張破断、圧縮による座屈、曲げ破壊した例が多かった。ねじ継手部の破壊の原因として、鋼管の原管の強度は、33ton程度であるのに対し、ねじ継手部の強度は20ton程度であり、地震力に対して弱点部となっていることが考えられ、今後、地震力の管路への伝達機構を明らかにし、補強対策を講ずる必要がある。

図2-1 東幹16号-17号マンホール間のねじ継手の破損 (写真2-6参照)

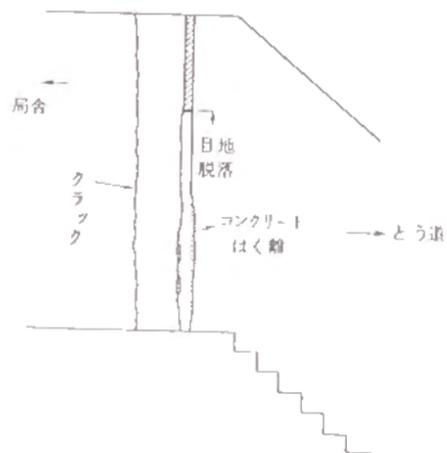
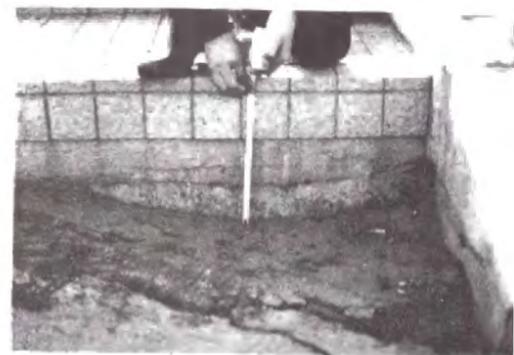
図2-16 局舎ととう道の接合部の被害 写真2-7 北郷局周辺(地盤沈下約20cm)

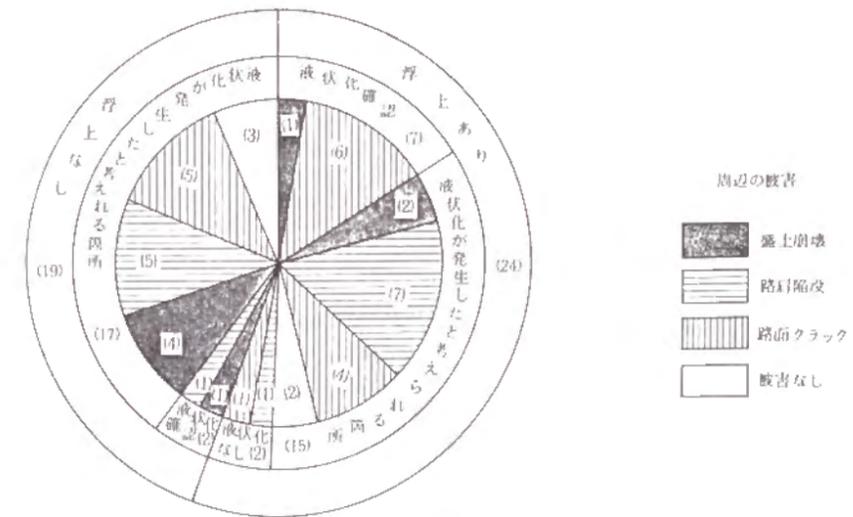
図2-21 マンホール浮上、傾斜及び周辺地盤被害の関係

マンホール浮上と傾斜の関係及び周辺地盤被害との関係をまとめて図2-21に示す。図によると、傾斜した43個のマンホールのうち、浮上を伴ったものか24個(56%)であった。また傾斜したマンホールの周辺被害に着目すると、約半数が盛土崩壊及び路肩陥没である。これらの結果から、マンホールの傾斜は、地盤の液状化による浮上、地震動及び液状化による盛土移動等に伴い生じたものと考えられる。

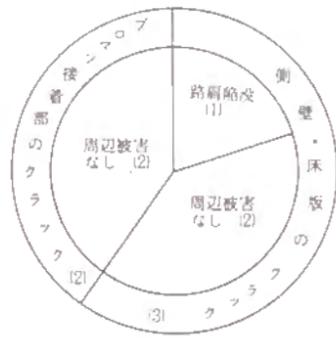
図2-22 本体損傷と
周辺被害との関係

マンホール本体の損傷は5件発生し、その内訳と周辺被害との関係は図2-22に示すとおりである。これらの本体損傷は、すべて額縁損傷が本体にまで及んだものであり、地震時の上圧等か原因で本体が損傷したと思われるものはなかった。

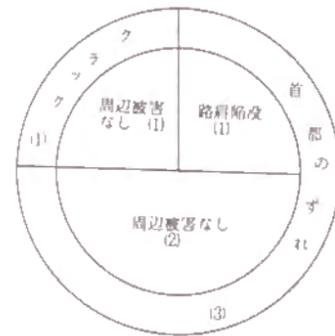
図2-23 首部損傷の内訳と
周辺被害との関係

マンホール首部の損傷は4件発生し、その内訳と周辺被害との関係は図2-23に示すとおりである。マンホール首部の損傷はいずれも軽微なものであり、機能上問題となるものはなかった。また首部損傷と、マンホール本体の本性及び周辺被害との相関は特に認められなかった。

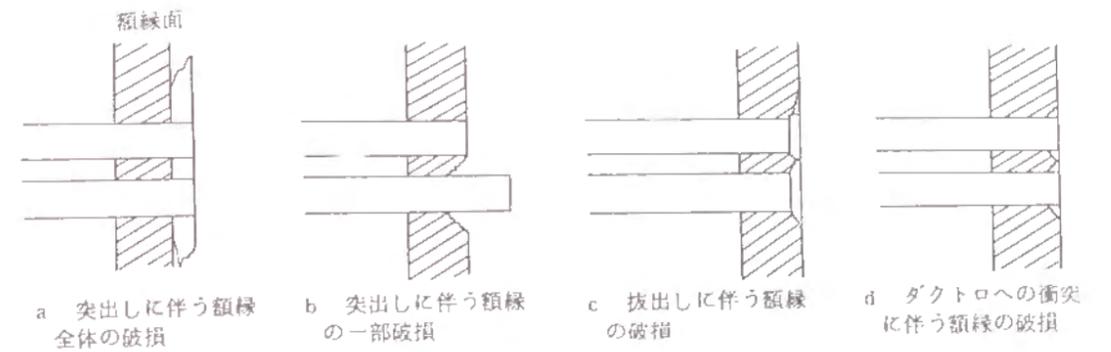
図 2-29 額縁損傷の分類

設区間に多く、地震時に鋼管全体が突出す際に、額縁モルタル全体が押し出されたものである。また突き出しに伴う額縁の一部破損は混用管で多く発生しており、これは鋼管、硬質ビニル管ともに突出し側の力を受けた場合、硬質ビニル管はそのたわみ性によりこの力を吸収し、鋼管だけ突出して、その周辺の額縁モルタルを破損するものと考えられる。さらに拔出しに伴う額縁の破損は、管を引抜く力が作用する際に額縁面に引張力が生じ、額縁面が損傷したものであるか、引抜け力が作用した場合、一着目の伸縮継手での離脱が生じやすく、発生箇所としては少なかった。このほかダクト口への衝突に伴う額縁の破損は、比較的軽微なものが多かった。特にダクトスリー

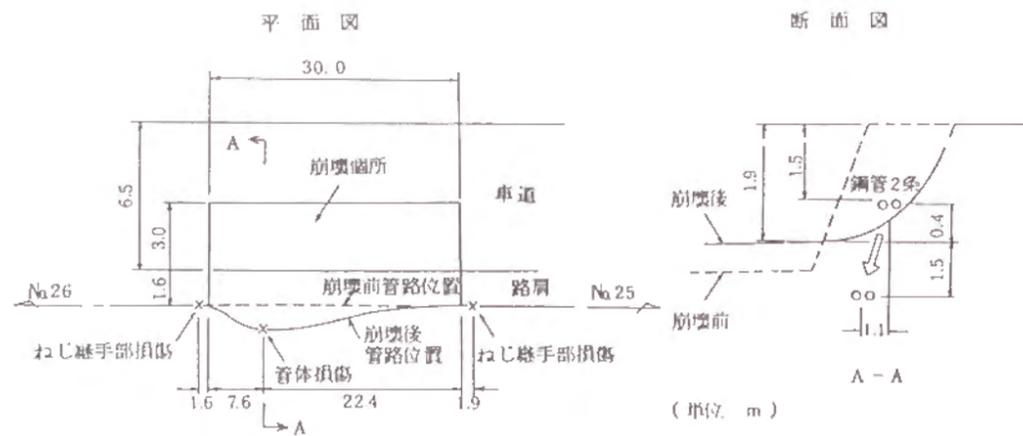
図 2-33 盛土崩壊箇所における管路の移動状況

図 2-33は、能代～男鹿線25号～26号間における盛土崩壊に伴う地下管路の移動状況を示したものである。この箇所では、高さ2mの盛土が、長さ30m、幅3mにわたって崩壊し、土砂の移動に伴って、PS管2条が、水平方向に最大1.1m、垂直方向に最大1.89m移動した。これによって、盛土崩壊箇所の両側でねじ継手部における管の破壊及び離脱が、崩壊箇所の中間部で管体の屈曲が見られた。

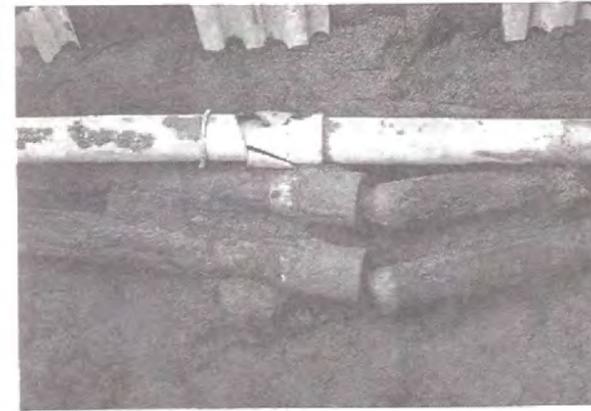
写真 2-12
出戸町線 No.3～No.4 NH 間
(SA管ねじ継手及びV管接着
継手の損傷と管の段くずれ)

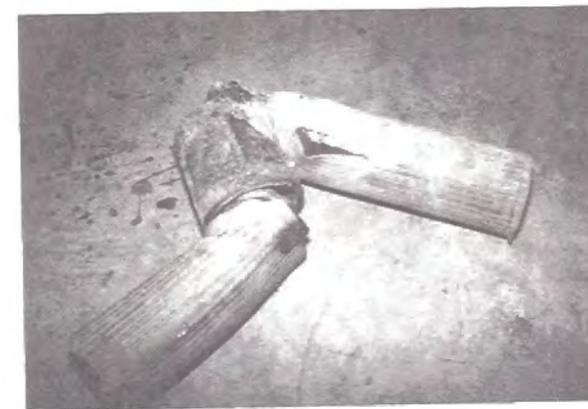
写真 2-13
鳥小屋線 No.1～No.2 NH 間
(PS管ねじ継手の損傷)

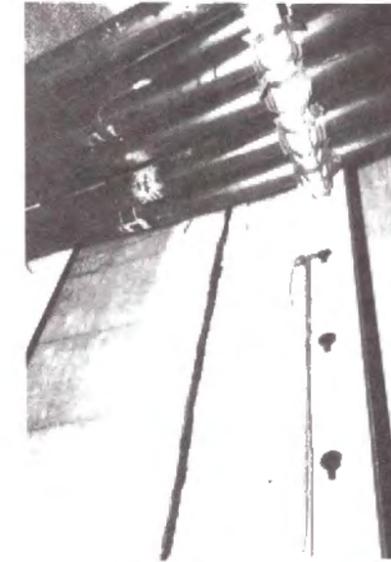
とう道の調査は秋田大町局とう道について実施した。損傷状況としては、局舎ととう道の取付部及び特断部における伸縮断手部で、表面に塗布したエポキシ系樹脂が部分的にはく離し、目地材が一部内側にはみ出していた程度であり、機能上の損傷はなかった。(写真 2-14 参照)

写真 2-14
大町局局前とう道
(伸縮継手での目地材のはみ出し)

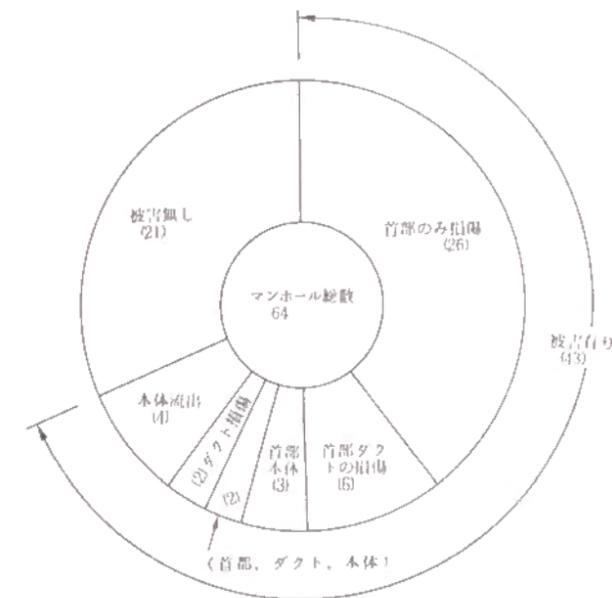
図2-37 マンホール被害内訳

三岳～王滝市外第1ルートにおけるマンホール被害内訳を図2-37に示す。マンホール被害の内訳は、流出した4個のほか、首部のみ損傷26個、首部・ダクト口の損傷6個、首部・ダクト口・本体損傷5個、ダクト口損傷2個でマンホール総数64個の71.7%に当たる43個に地震による影響が見られた。また本ルート of 県道・御岳・三岳・黒沢線の山岳道路の周辺地盤では、路面沈下、クラック（地割れ、亀裂を含む）、方面崩壊等の被害が96箇所で見られ、特にこれらの被害は山岳道路の谷側で数多く発生した。

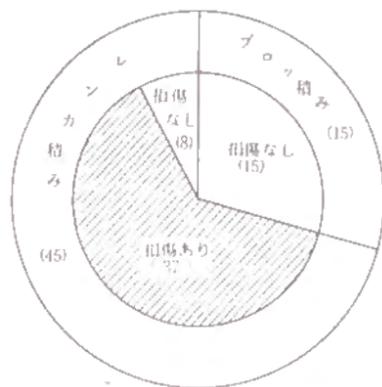
図2-38 首部損傷と首部構造の関係

図2-38から首部損傷は旧タイプのレンガ積の構造のものに多く見られた。レンガ積み首部のマンホールは昭和44年度～46年度に建設されたNo.15～No.56マンホール間に、またブロック積みの首部マンホールは昭和56年度～57年度に建設されたNo.1～14間のマンホールであったことから首部の被害はマンホールの建設年度が一つの要因になっていると考えられる。また首部損傷と首長の関係については、首長が長いほど地震による曲げを受けやすいと考えられるが、今回の調査結果では必ずしも相関性は認められなかった。

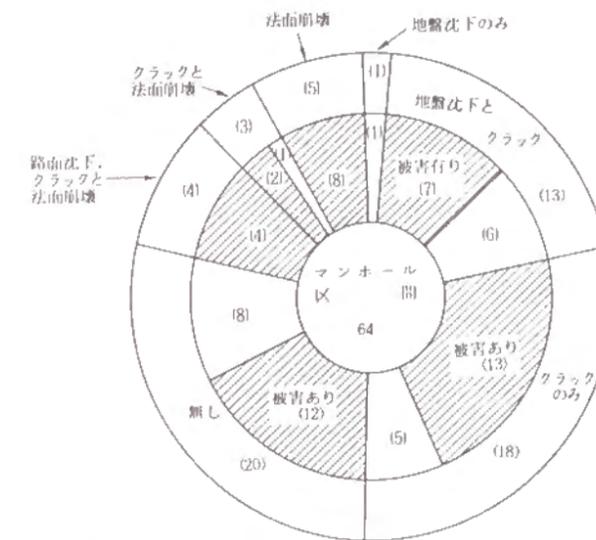
図2-40 周辺地盤被害とマンホール被害

法面崩壊が発生した12個のマンホールの91.7%にあたる11個のマンホールでは、マンホールの流出被害等の顕著な被害が見られた。

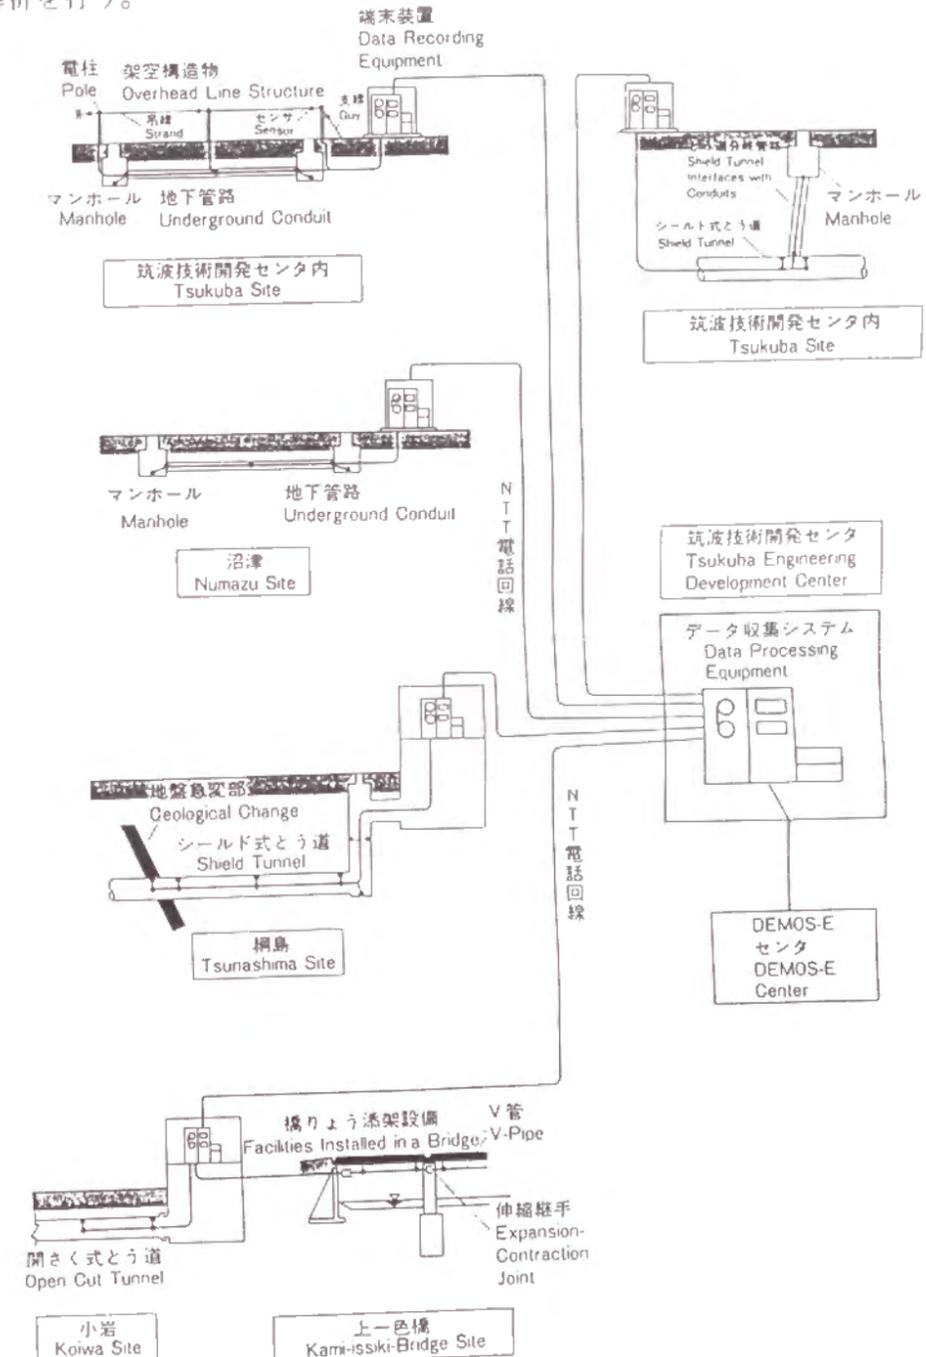
図3-2 観測システムの構成

観測システムは図3-2に示すように各観測地点に設置された端末装置によりデータの収集を行い記録されたデータは、データ収集システム（センタ装置により波形表示を行うほか、DEMOS-E（科学技術計算システム）センタのコンピュータを利用して各種波形解析を行う。

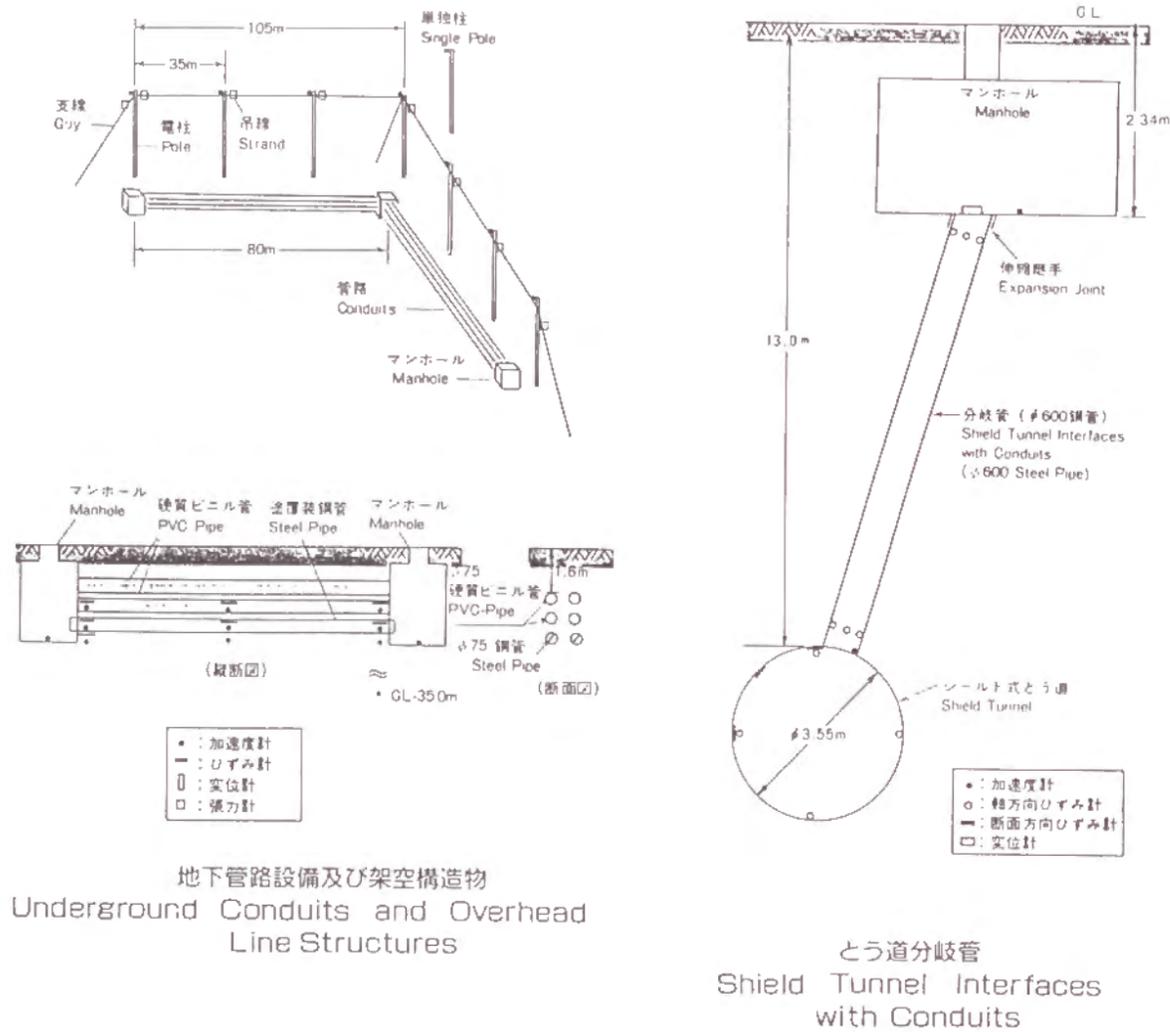
図3-3 観測システム(筑波)

筑波技術開発センタが位置する茨城県南部は、発生する地震の数が比較的多く、センタ内では、地下管路設備、架空設備及びとう道分岐管について下記の項目の観測を行った。

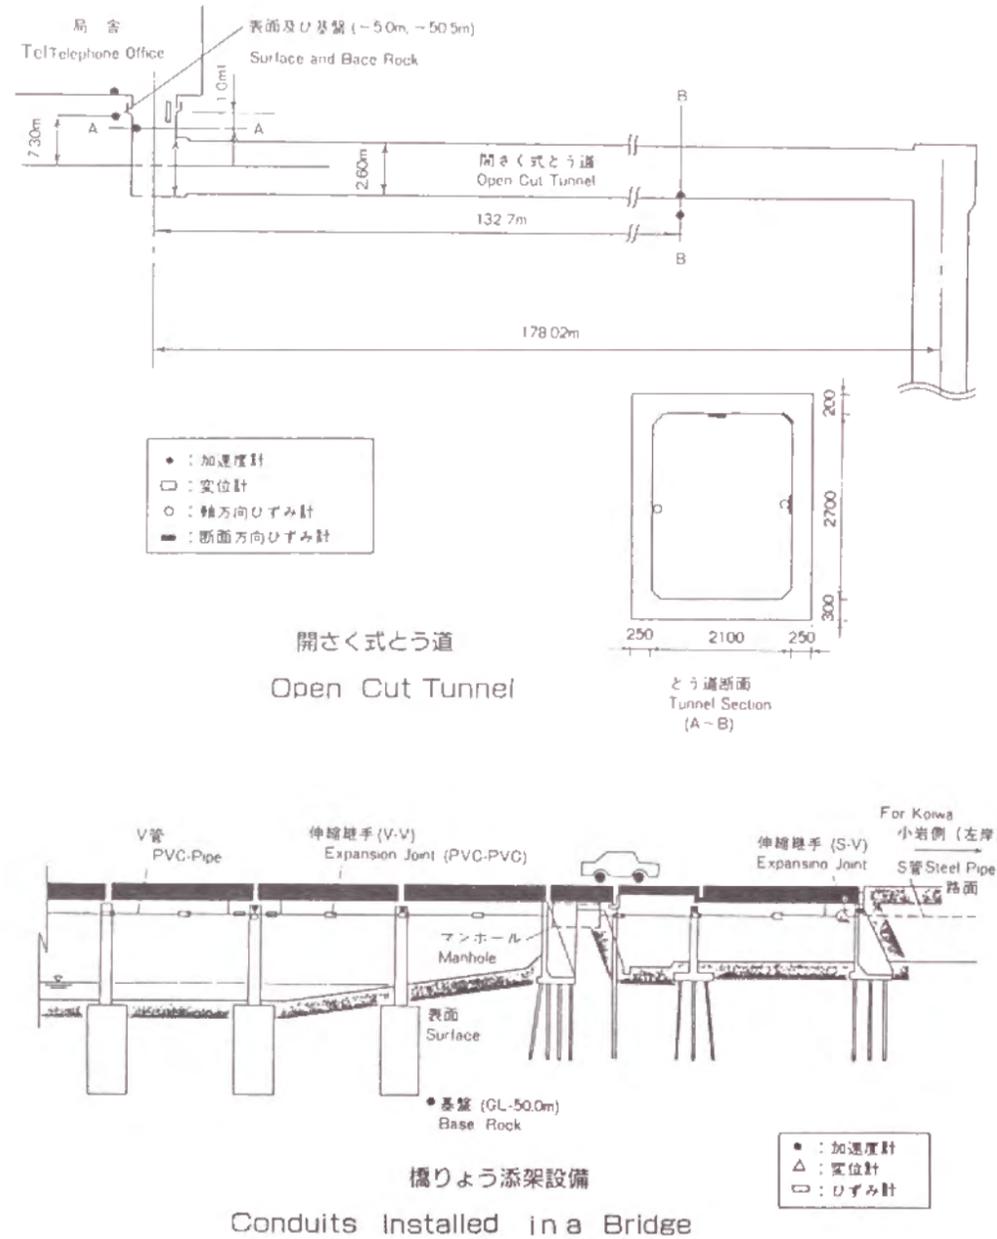
図3-6 観測システム(小岩)

東京小岩周辺は、東京レキ層と呼ばれる堅い地層の上に、50m程度の厚さでゆるい砂が堆積しているきわめて軟弱な地盤であり、ここでは小岩局とう道(開さく式:A, B断面)と上り色橋橋梁添架設備の観測を行った。

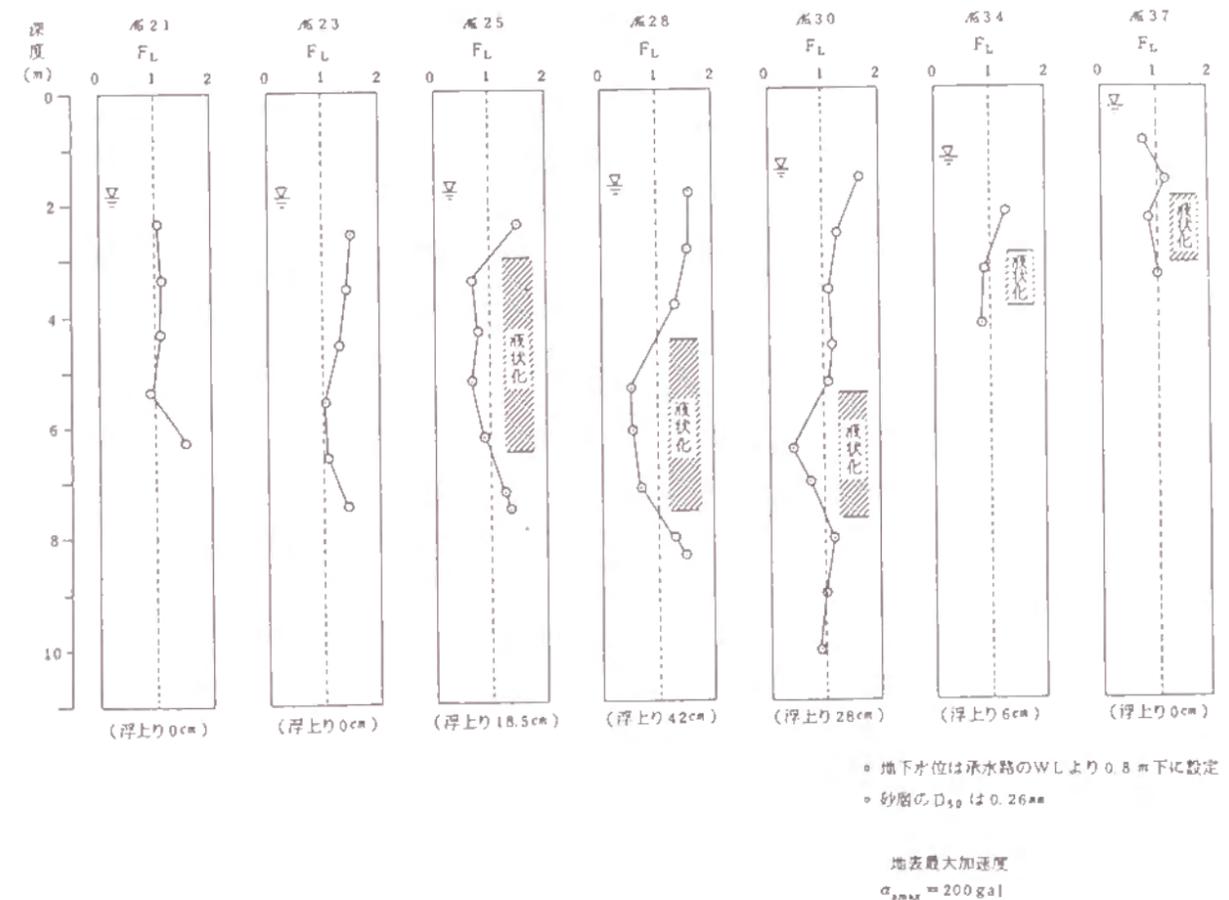
図 7-4 液状化解析結果

iv) 地表最大加速度は、日本海中部地震における秋田港での強震記録 (2.22 gal) と八郎潟干拓堤防東部承水路堤での強震記録 (1.66 gal) とを考慮し、2.00 gal 程度と推定した。液状化解析結果を示すと図 7-4 となり、浮上り量が大きい Na 25、28、30 の地点では液状化が 2~4 m の厚さで発生したことが推定される。

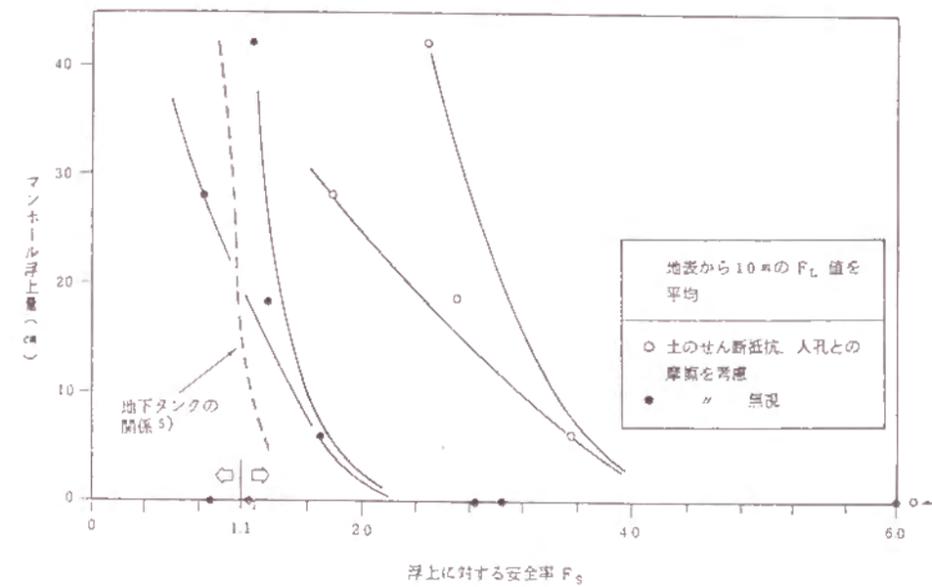
図7-8 浮上りに対する安全率と浮上り量の関係

次に、共同溝設計指針²¹⁾に示されている浮上り安全率 F_s を各マンホールで計算し、浮上り量との関係をプロットすると図7-8となる。

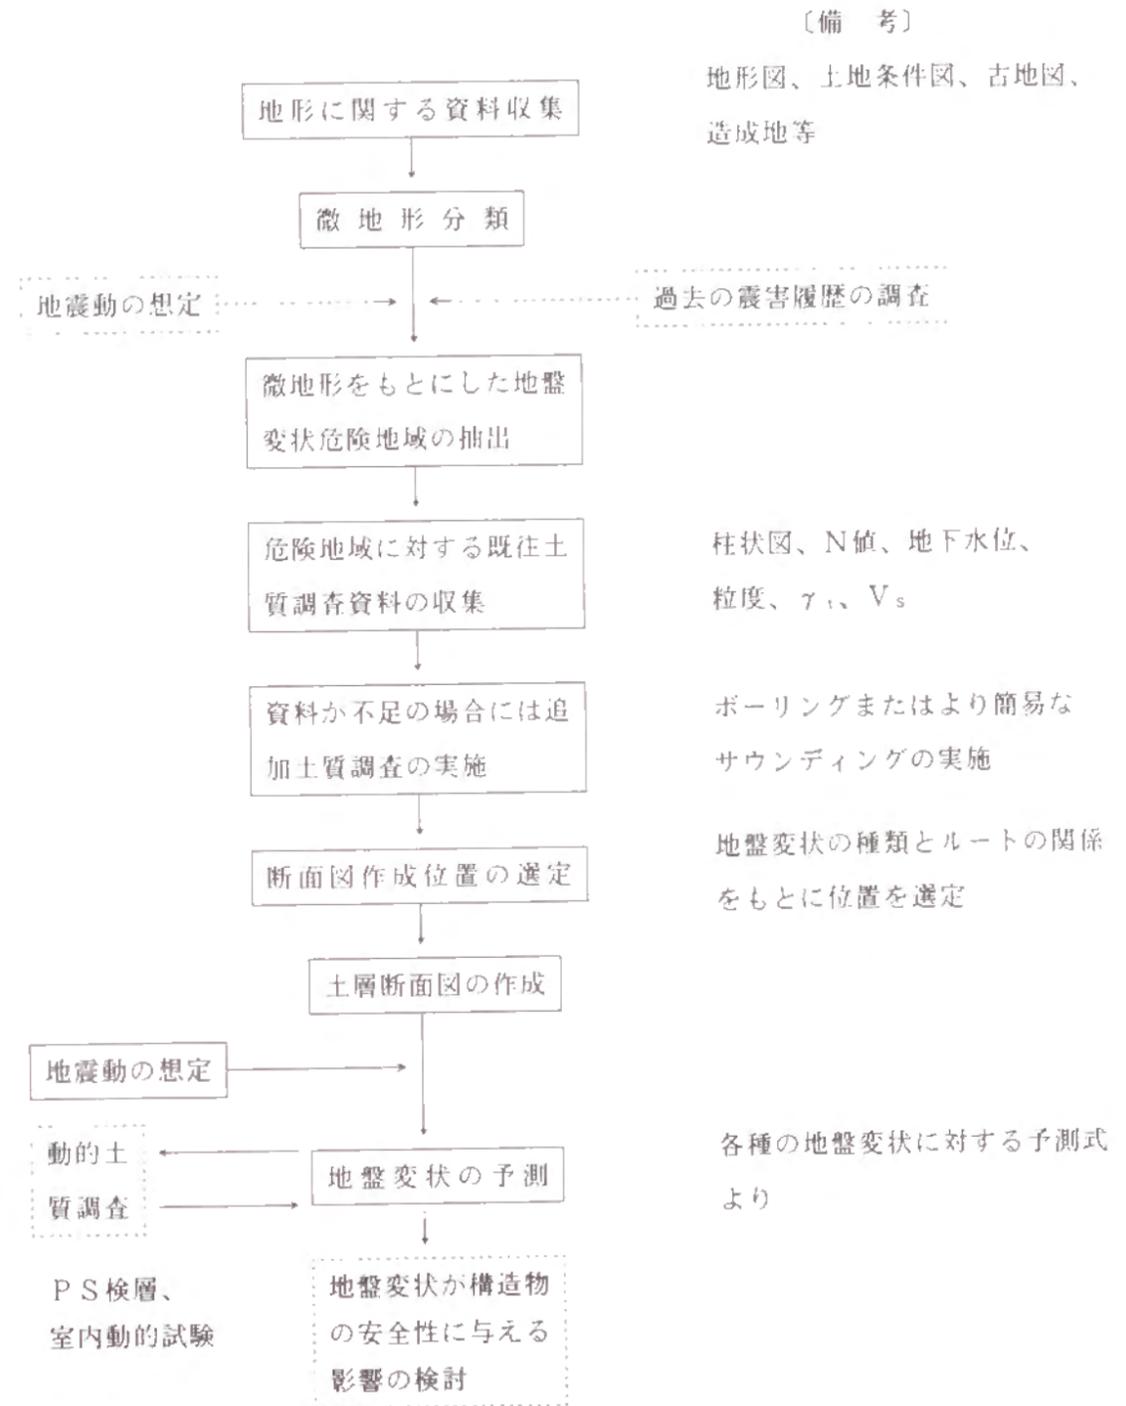
図7-9 地盤変状の一般的な予測手順

地盤変状の予測手法について一般的な予測手順を示しておく図7-9となる。

まず微地形分類などをもとにして、地盤変状が発生し易い危険地域を抽出し、調査を行う範囲の絞りこみを行う。この範囲に対し、既往土質調査資料を収集し、また不足の場合

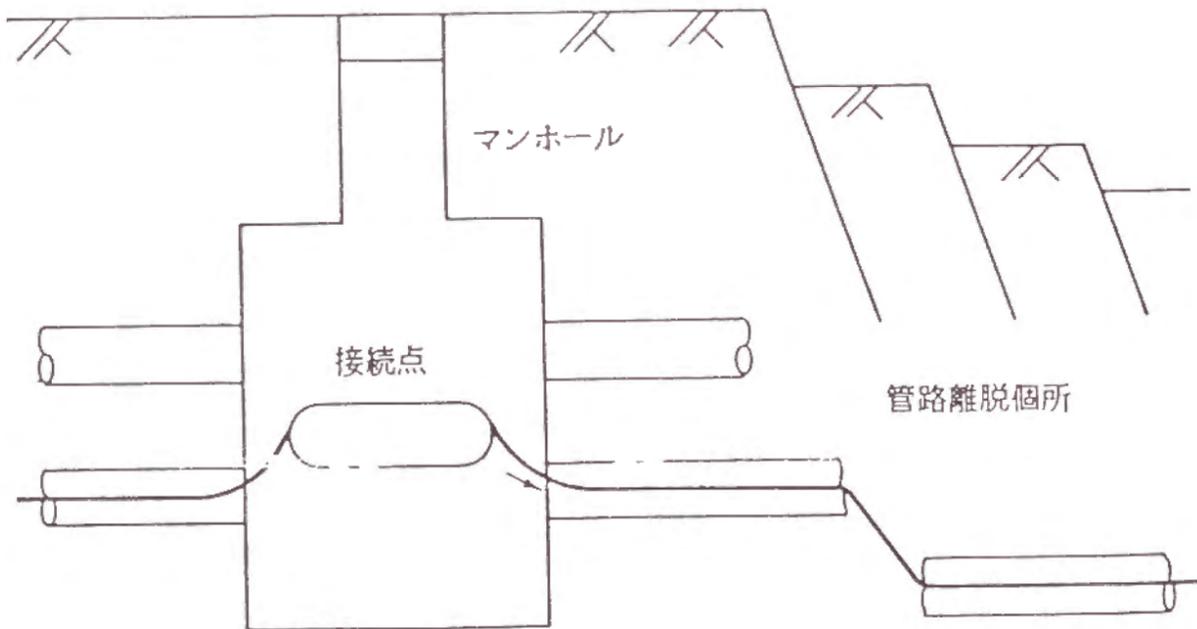
図7-14 地下ケーブルの損傷ケース

これら地盤変状地域では、一般の地域に比べ管路の被害も多く発生しており、管路とケーブルの被害は密接な関係にある。管路が地震外力により破損し、離脱・移動した場合に、(i)離脱箇所でのケーブル変形によりケーブル自体が損傷するケース、或いは、(ii)離脱によりケーブルが移動し、マンホール内接続点が損傷するケースが生じる。(図7-14参照)(i)の管路離脱箇所でのケーブルの損傷については、損傷実験により、地下ケーブルの地震時機能を評価することとした。また、(ii)のマンホール接続点の損傷については、解析により、地震時機能を評価することとした。

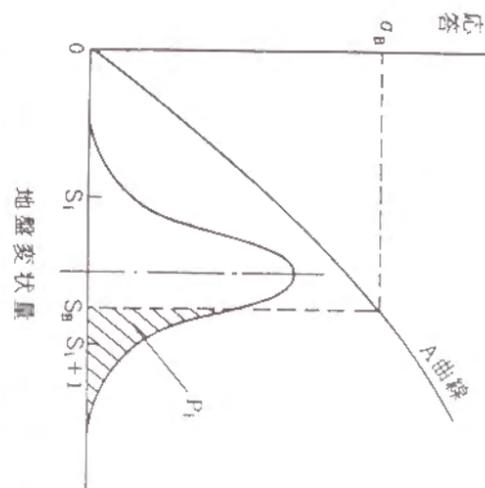
図7-22 損傷確率の算定手法

④ 図7-22に示す斜線部が③で設定した外力区分(S_i, S_{i+1})での損傷確率 P_i となる。

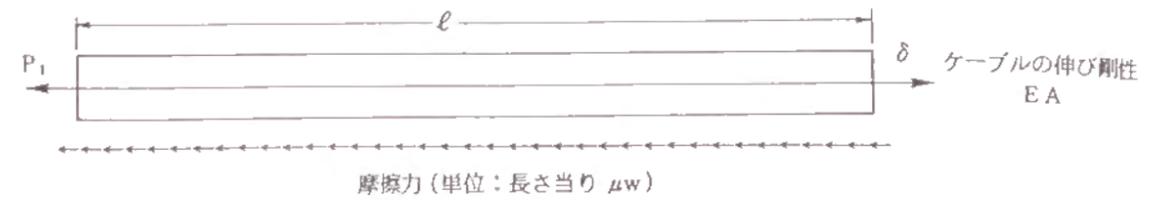
図7-24 計算モデル

- (1) 図7-24に示すように、ケーブルの移動に対して一様な摩擦力摩擦係数0.5を有する管路の一端からケーブルを引き出す時、引出し量と他端に作用する力の関係を求めると図7-25となる。

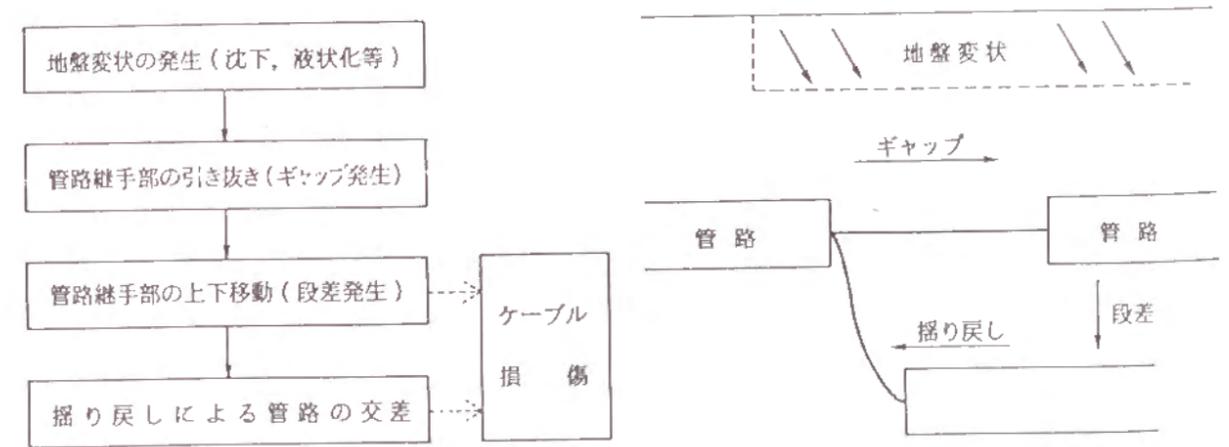
図7-28 地下ケーブルの損傷メカニズム

- ① 地盤変状の発生により、管路継手部が破損し、引き抜ける。
 - ② 離脱した管路の一方が軸直角方向に移動する。
 - ③ 揺り戻しにより、移動した管路が軸直角に移動する。
- 以上の過程で、②ないし③の状態ではケーブルが損傷する。

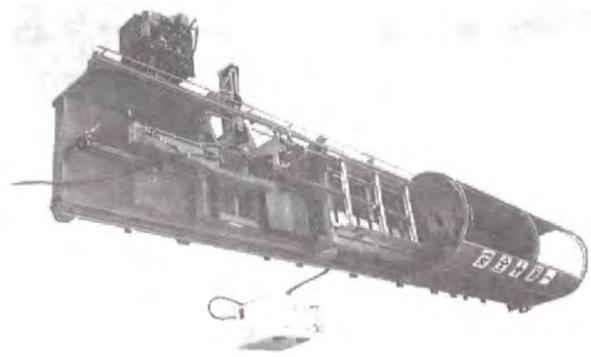
(a) 管路内ケーブル損傷実験装置

- ② 光ケーブルを除いて、V管に收容されている地下ケーブル（外径40mm以上）は損傷しない。これは、管路よりもケーブルの方が剛性が高く、管路が入きくたわむからである。
- ③ メタリックケーブルは、ケーブル外径が大きい程混線被害を生じにくい。一方、ケーブル外被の損傷は、ケーブル外径が大きい方が生じやすい。
- ④ 鉛被ケーブルは、無理な変形により外被に亀裂が入り易く、紙絶縁であるため、絶縁不良を生じ易い。
- ⑤ 同軸ケーブルは、同程度の外径のメタリックケーブルに比べて変形しにくい、いったん変形すると外部導体と中心導体がショートして通信不能となる場合がある。
- ⑥ 光ケーブルは、揺り返しが大きい場合、数dB程度損失が増加し、“瞬断”被害を生じる。しかし、通信異常に至らない場合でも、地盤変状によりケーブルが折れ曲ると局所的に伸びと曲がりによる残留ヒズミが生じ、光ケーブルの寿命に影響を及ぼす可能性がある。

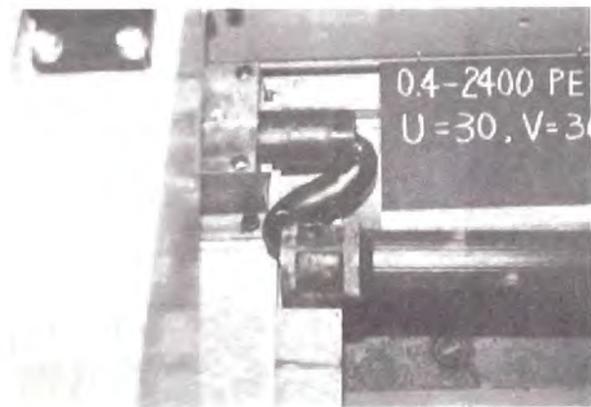
(b) 実験によるケーブル変形状況
(ギャップ量30cm, 段差量30cmの時)

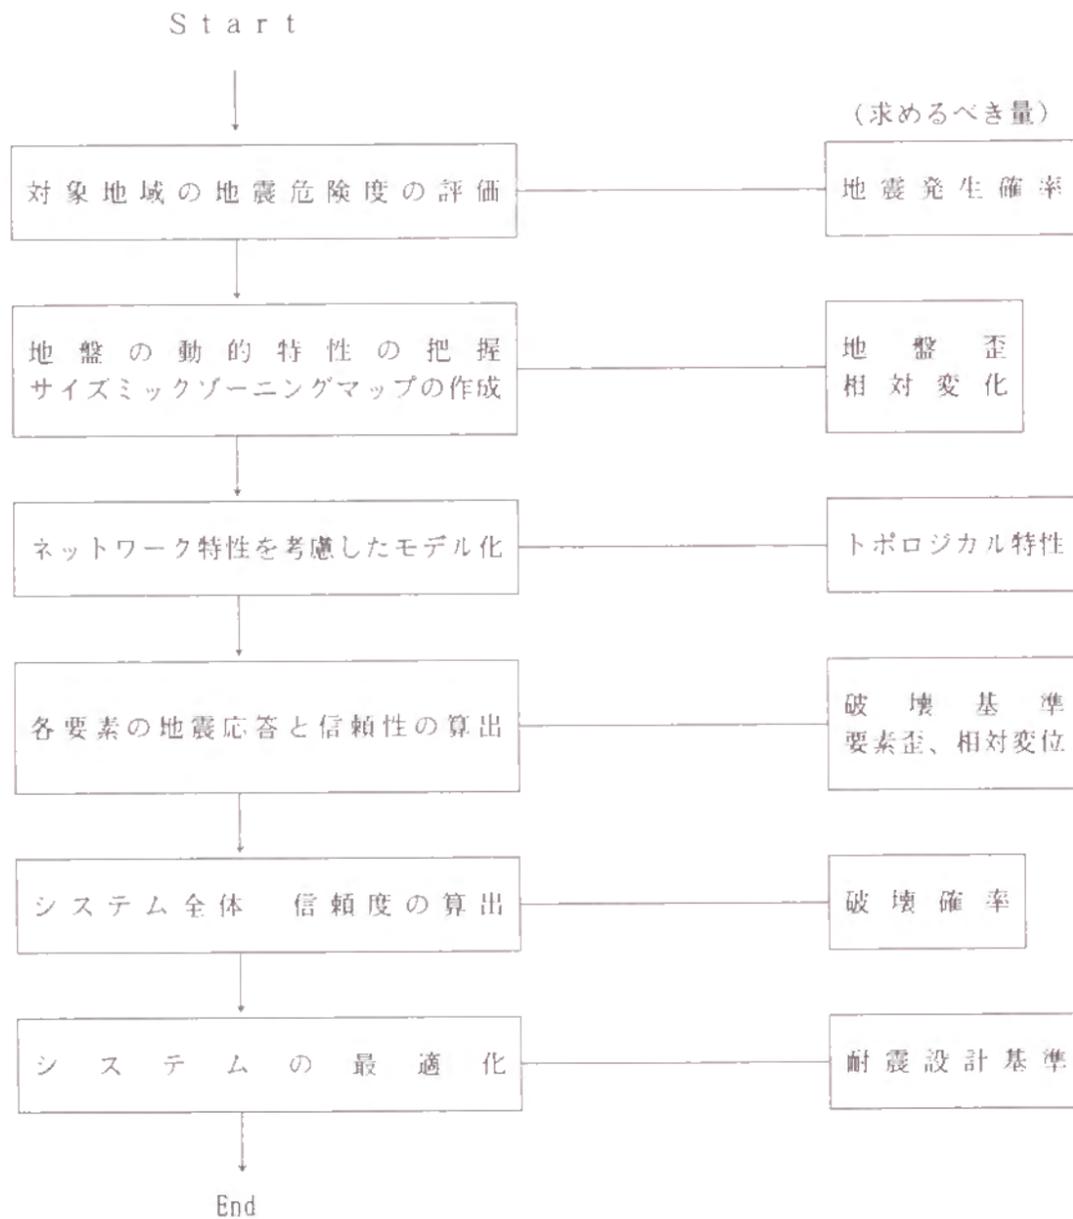
図8-5 信頼性評価フロー

信頼性評価を行うには、網をモデル化するとともに、対象とする地域の地震危険度を評価し、各要素の信頼度からシステム全体の信頼度を算出することが必要である。図8-5に評価のフローを示す。

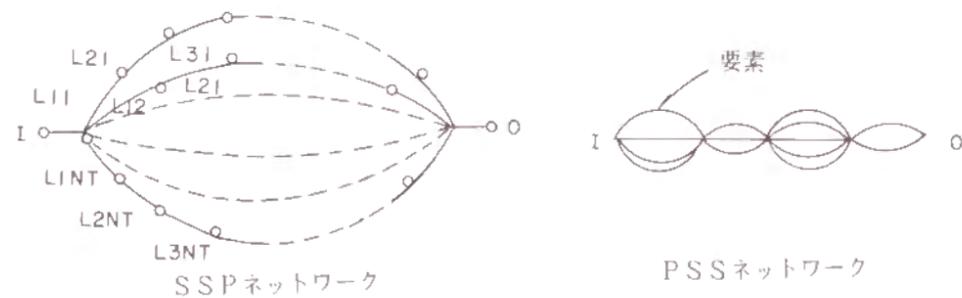
図8-7 SSPとPSS

なお一般にライフラインシステムは複雑なネットワーク構成となるため、解析的に、容易に取扱う方法として対象とするネットワークを図8-7に示すSSP (Series system in Parallel) あるいはPSS (Parallel system in series) に変換するの一般的である。

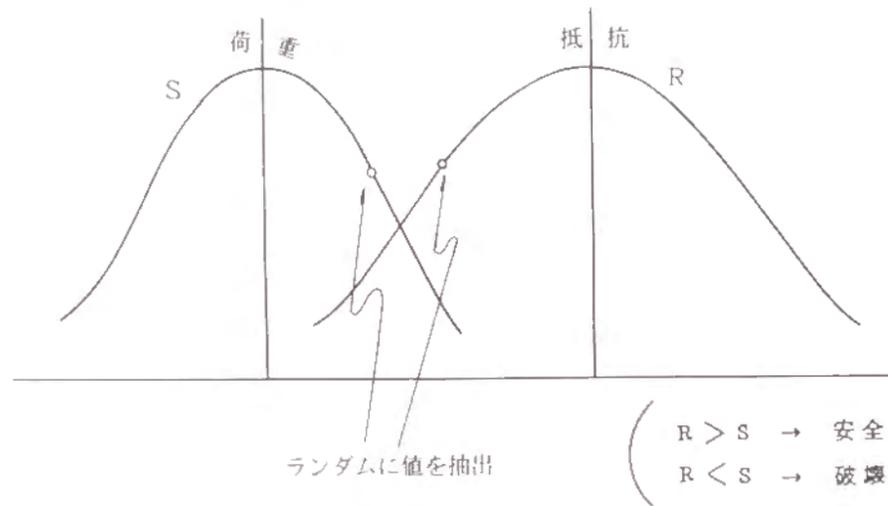
図8-9 荷重と抵抗の関係

荷重及び抵抗の分布形に基き、それぞれの分布に乗った値を一つずつランダムに抽出して、荷重値と抵抗値を比較することにより、破壊を推定する方法である。確率を評価する場合は、この作業を繰り返し行って、試行回数に対する破壊回数の割合を求める。(図8-9)

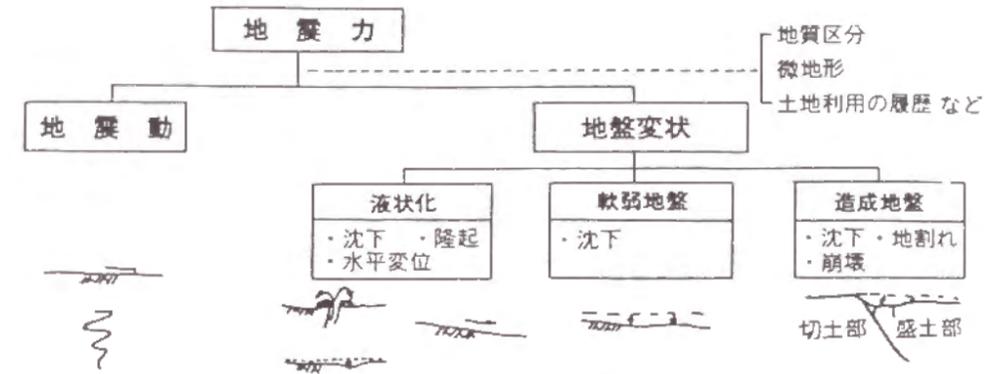
図8-20 地盤の動きの予測

システムで取り扱う地盤変形は、(i)地震波動の伝播による地盤の変形、(ii)液状化による水平変位と沈下、(iii)軟弱粘性土地盤の沈下、及び(iv)人工造成地盤の境界部及び盛土部の亀裂である（図8-20）。既往の研究から求めた、これら地盤の変状量の目安を表8-2に示す。システムでは、これら地盤の変状量を自動的に算出可能である。

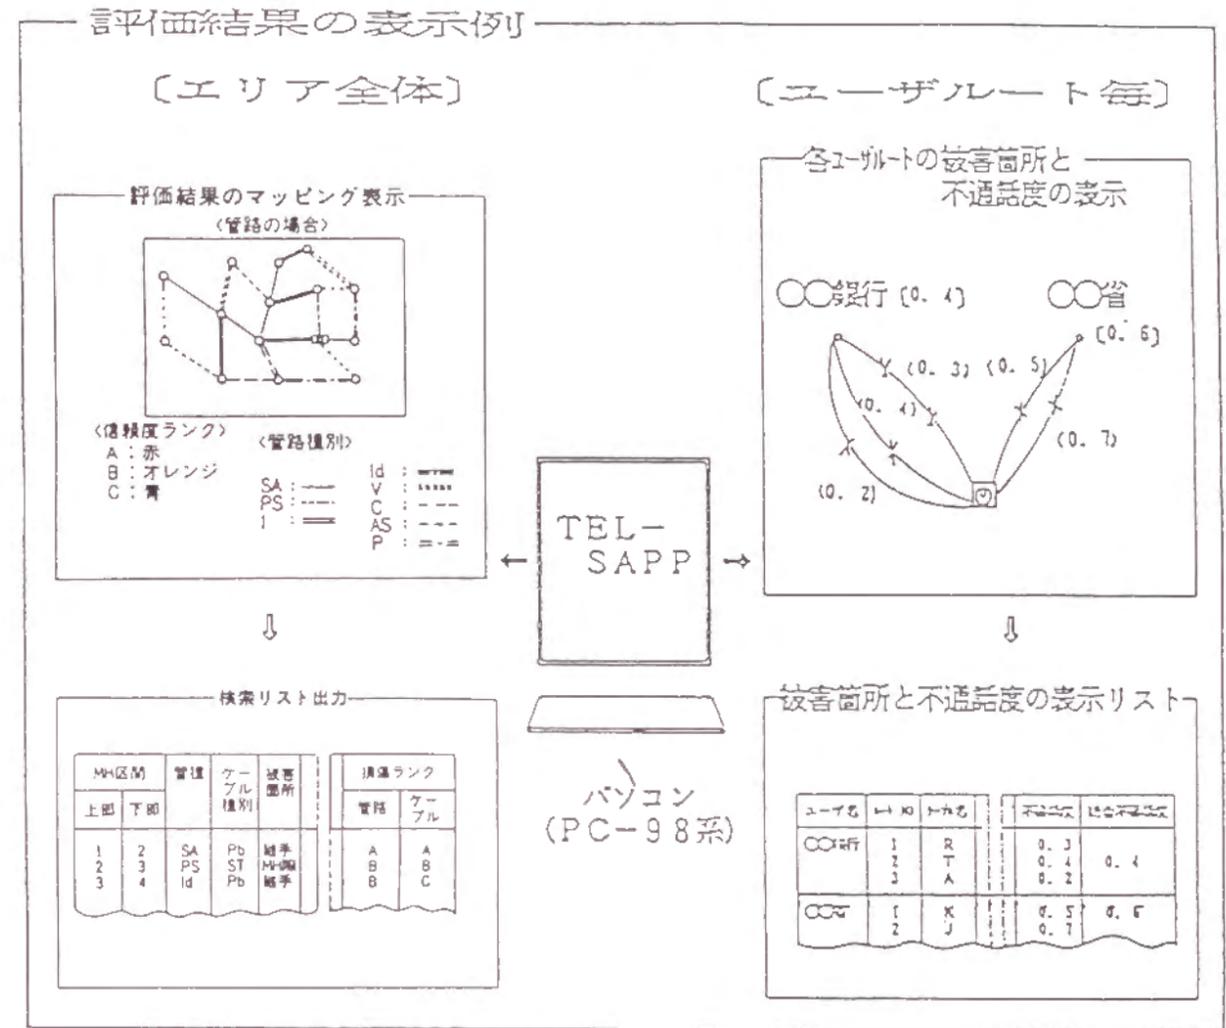
図8-23 TEL-SAPPによる信頼性評価結果の表示例

TEL-SAPPによる設備結果の表示例は、エリア全体とユーザールート毎の結果に大別できる。エリア全体の評価結果は、設備毎の信頼度をランク別に明示し弱点箇所を把握できるようになっている。さらに、それら設備の詳細なデータ(区間名、管種、ケーブル種別、信頼度別)をパソコンのCRT画面上で対話形式にて任意に検索できる。またユーザールート毎にも、その弱点箇所及び電話局とユーザ間のルートの不通話度の結果を把握することができる。

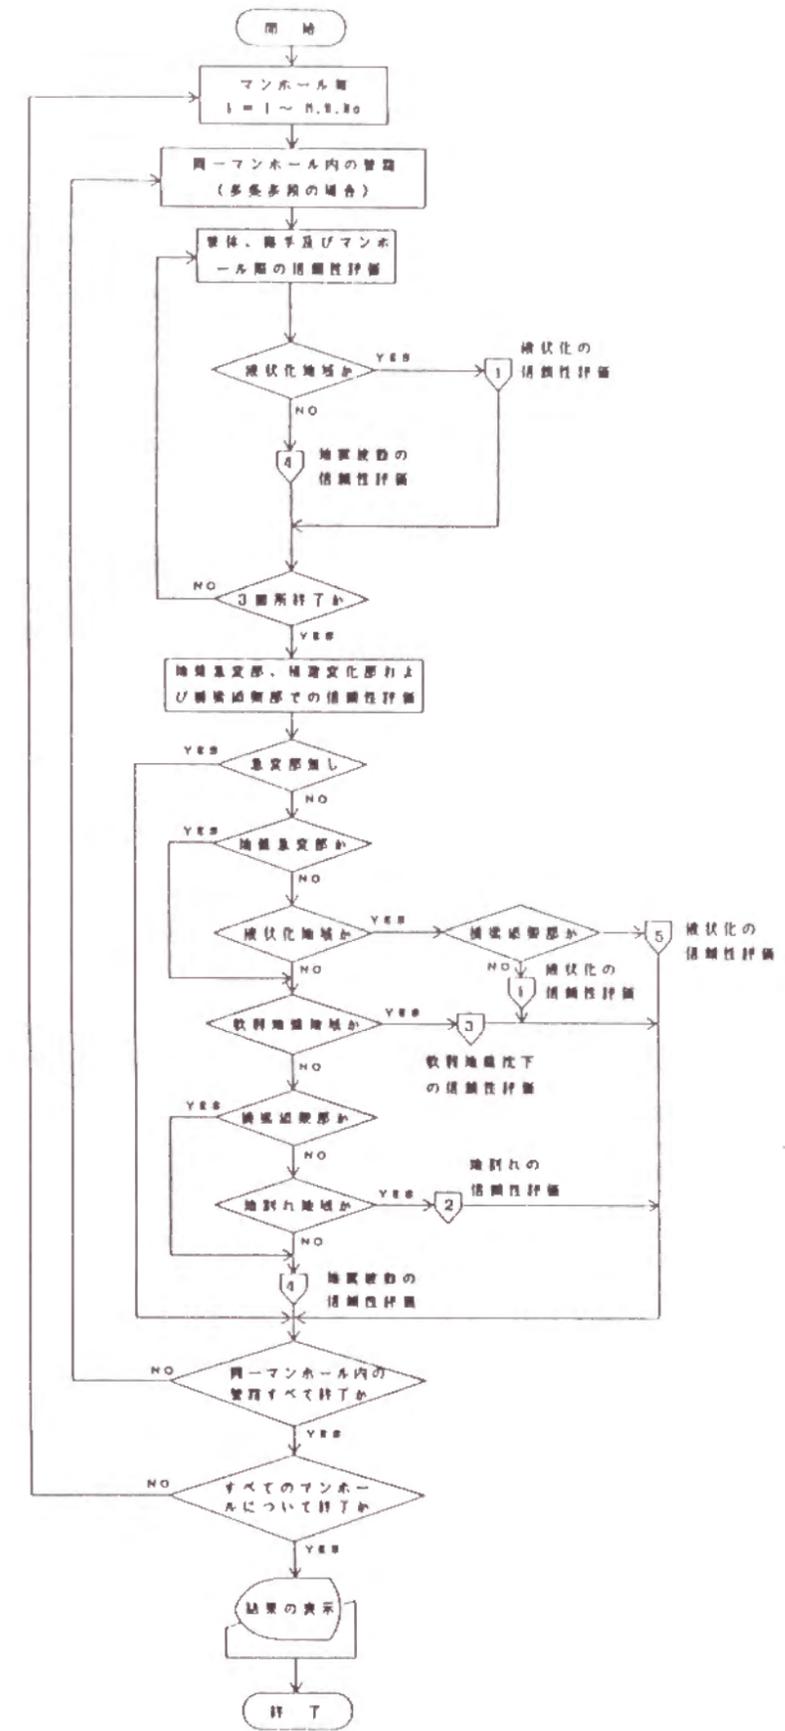
図8-27 管路設備に対する信頼性予測フロー

図8-27は管路設備に対する地震時信頼性予測フローを示したものである。対象地域における管路設備データ（マンホールに収容されている複数の管路に対する管体種別、継手種別等のデータ）をマンホール毎、管路毎に読み込み、想定地震より算定される地震外力に対して信頼性予測を行う。図からも分かるように、管路設備については管体部、継手部およびマンホール際に対する信頼性予測と同時に、管路が地盤急変地域に敷設されている場合（軟弱地盤地域、液状化地域などに設置されている場合）や、構造変化部および橋梁添架部を有している場合についても信頼性予測を行う。なお、図8-27中の液状化、軟弱地盤沈下、地割れおよび地震波動などの地震外力に対する信頼性予測フローを図8-28～8-32に示しておく。
