Title	屋外通信設備の地震時挙動と耐震性に関する研究(Dissertation_全文)
Author(s)	中野, 雅弘
Citation	Kyoto University (京都大学)
Issue Date	1991-03-23
URL	http://dx.doi.org/10.11501/3053074
Right	
Type	Thesis or Dissertation
Textversion	author

屋外通信設備の地震時挙動
と耐震性に関する研究

1990年10月

中野雅弘

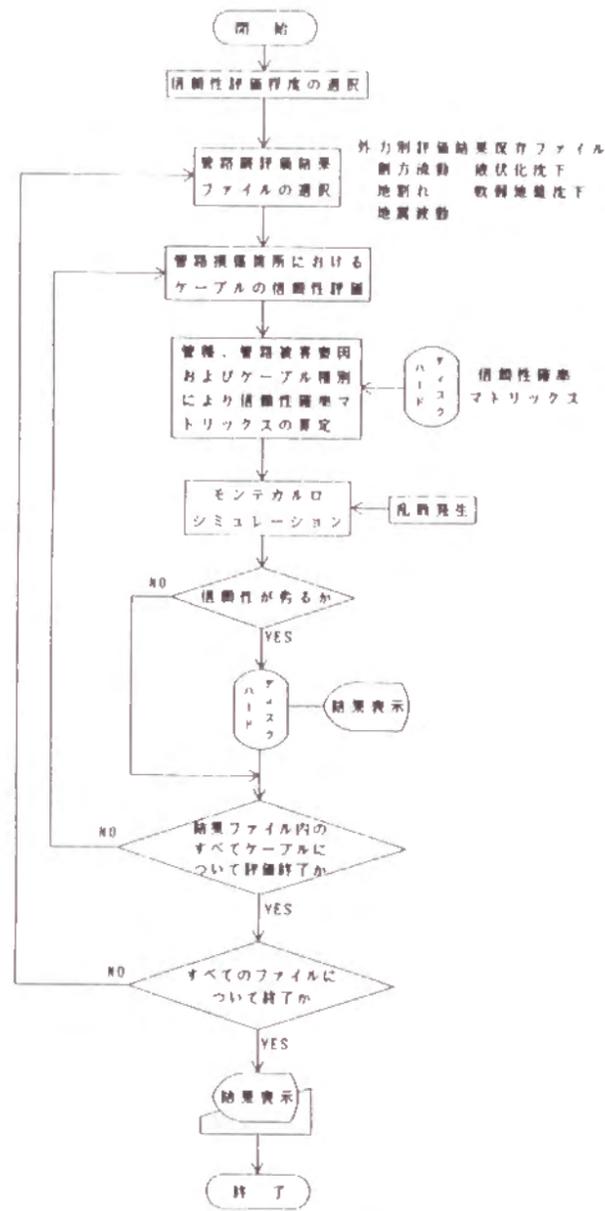
図 8-35 ケーブルの信頼性予測フロー

管路設備に対する信頼性予測において得られた損傷箇所の管路設備データを読み込み、管体種別、管路損傷要因（液状化、軟弱地盤沈下、地震波動等）およびその管路に收容されているケーブルの種別から得られるケーブルの信頼性確率をもとにして信頼性予測を行う。
