科学研究費補助金研究成果報告書

研究課題名（和文）スペイン・カタロニアの伝統的石造民家（マジア）の
修復・再生に関する研究

研究課題名（英文）Study on the restoration and the reconstruction of the traditional
masonry popular architecture, so-called masia in Catalonia, Spain.

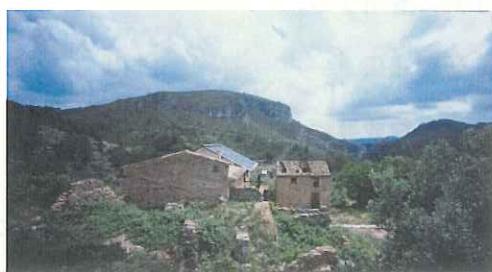
図 1 研究対象残存マジア遺構全景

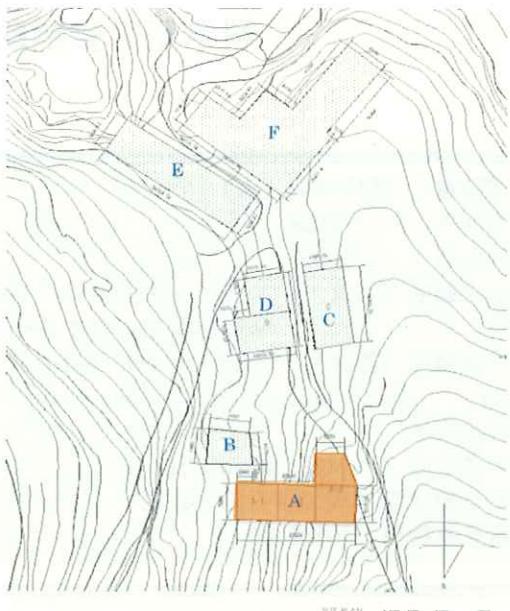
図 3. ファッヂェス離村集落配置図と建築デザインワークショップ A 棟。

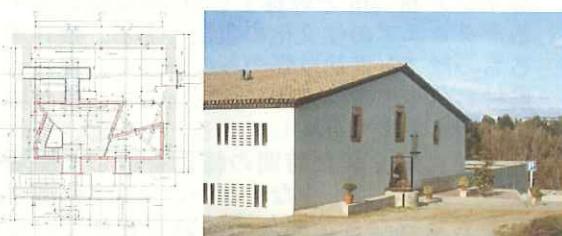
図 4. A-1 住戸実施平面図

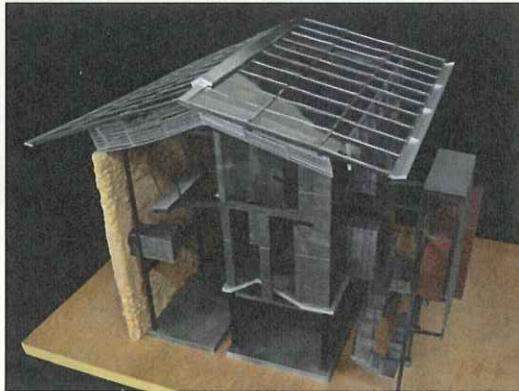
図6. 建築デザインワークショップA-1の模型。マジア既存石造躯体を自律的に残存させ、その内、外に新設の鉄骨壁体を密接して挿入、敷設。

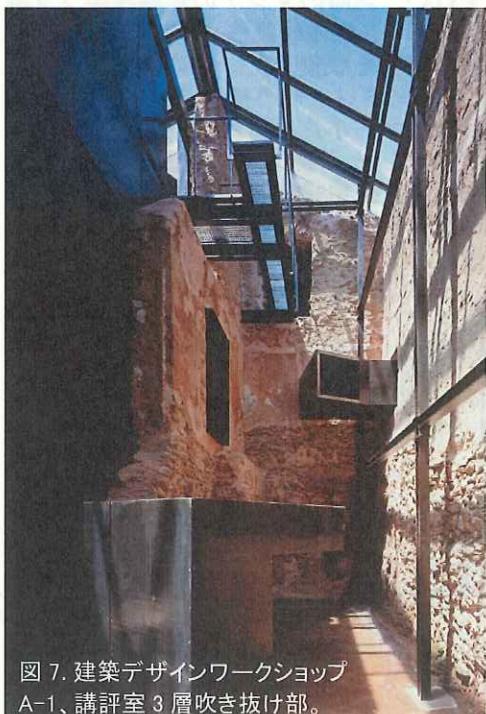
図7. 建築デザインワークショップA-1、講評室3層吹き抜け部。

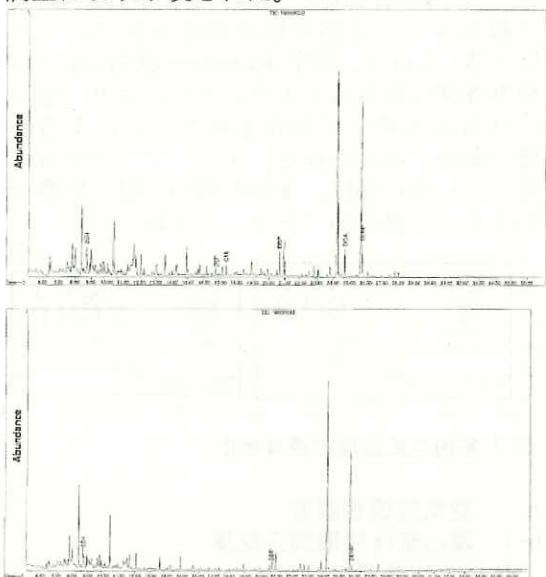
図9(上)、図10(下)

1階講評室にて、検知管を用いて汚染物質濃度を測定する気体採取調査を行った。一酸化炭素、トルエン、窒素化合物、ベンゼン、アンモニア、ホルムアルデヒドに関しては、検知管検出域以下であった。二酸化炭素においては350ppmを示したが、これは一般的な室内における測定値と同値であった。よって、マジアA-1棟講評室において室内空気質汚染物質は放散していないことがわかった。

現地にてA-1住戸壁体の一部を採取し、日本に帰国後、実験室にてチャンバー内吸着—加熱脱着法を用いて壁体からの準揮発性有機化合物(SVOC)放散量測定試験を行った。分析対象物質は、DBP(フタル酸ジ-n-ブチル)、DEHP(フタル酸ジ-2-エチルヘキシル)、DEP(フタル酸ジエチル)、TBP(リン酸トリプチル)、TCEP(リン酸トリス)、TPP(リン酸トリフェニル)、D6(シロキサン6量体)、BHT(ブチル化ヒドロキシトルエン)、C16(炭素数16の炭化水素)、C20(炭素数20の炭化水素)、DBA(アジピン酸ジブチル)、DOA(アジピン酸ジオクチル)のSVOC12物質とSVOCより沸点の低いDEHPの加水分解物質である2E1H(2-エチル-1-ヘキサノール)を加えた合計13物質とした。また、2E1HからDEHPまでの全検出ピーク面積をC16に換算したものを総有機物量として分析した。図9および図10にプランク値および採取した壁体のSVOC放散検出量クロマトグラムを示す。壁体のSVOC放散検出量は、何も測定を行っていないトラベルプランク値とほぼ同値となり、全分析対象物質において検出限界以下となった。このことから、A-1住戸の壁体からSVOCは放散していないことがわかった。よって、マジアの修復・再生に用いられた建材や、既存壁体による空気質環境への影響はほとんどないことが現地調査により示唆された。

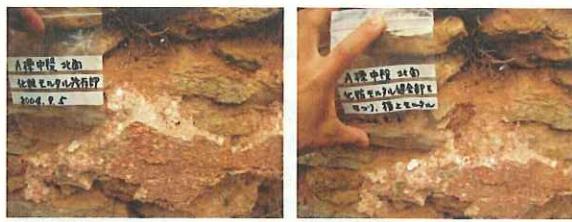
写真1 試料1
(A棟中段北面外壁化粧モルタル)

写真2 試料2
(A棟中段北面外壁積上げモルタル)

写真3 試料3
(A棟下段北面外部窓周り化粧モルタル)

写真4 試料4
(A棟下段北面2階内壁化粧モルタル)

2) 現地の建築家や建築技師、建築技能工(左官職)、消石灰・石膏の製造業者等にヒアリングを行い、当時のマジアの建築技術(支持地盤、石積みと壁体構築法、外壁仕上げ法等)に関する情報を収集した。(写真1-4)

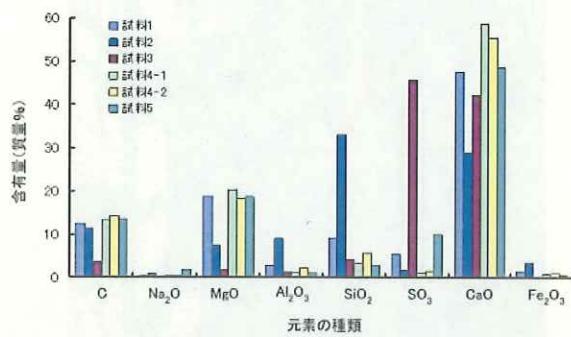
図11

3) 石積み充填材、内外壁仕上げ材、窓回り補修材などから小片を採取し、蛍光X線元素分析(図11)と示唆熱・熱重量(TG-DTA)分析を行い、使用材料の種類を推量した。以上の結果を総括し、下記a-fが明らかになった事項として要約される。

c、石積み充填材：成分分析の結果、A-3 部分では砂質粘土に多量の消石灰を混合した固結材（現地ではアルガマサと称す）を用いられているのに対し、A-1 棟と A-2 棟ではほぼ土単体が用いられていた。

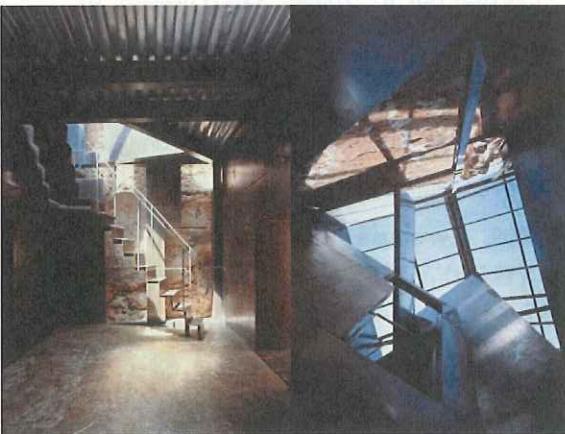
図 12 (左) A-1 住戸 2 階アトリエ

図 13 (右) 同エントランス吹き抜

当該残存マジア遺構は、歴史的建築物等、建築ストックの現代的活用活性化の視点から、修復・再生事業を通じて、当該市庁の意向も汲みとりながら、A-1 住戸は 3 階建てで、建築デザインのワークショップ棟として、A-2 住戸は 2 階建てで、マジア農民資料館棟として再生された。前者は 1 階にはエントランスホール、講評室、瞑想室が充てられ、2 階、3 階はデザインアトリエとされる。後者は、名称そのままに、当時の農民生活に関連した資料館も兼ねる。この修復・再生に連動して、当該のファッヂェス離村集落の再生、ならびに周辺の廃墟状態にあるカステリョ、ガバダ、マズ・ダ・バレンティ、ラムラなどの集落の再生についても、バンデジョス・イ・ロスピタレット・デ・リンファンテ市のまちづくりのネットワークにおいて進める方向で道筋を付けている。当該市のジュゼップ・カステイ・ヌー市長は、次のように当該研究について感謝の辞を述べている。市長との言葉の中に、候補業績の日本とスペインの国際的な学術文化交流に果たした役割を見ることができる、と考える。

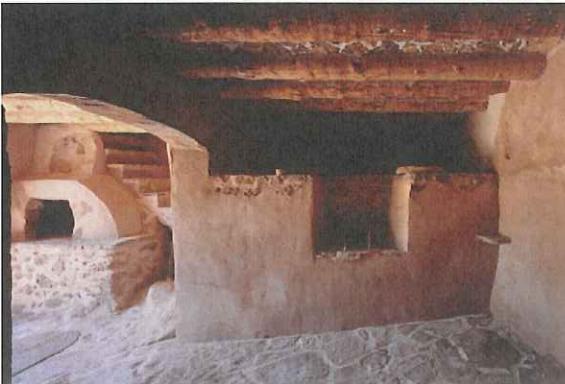
図 14. A-2 住戸オリジナル復元
