N A B U N K E N 2 0 0 2

紀要

文化財

研究所

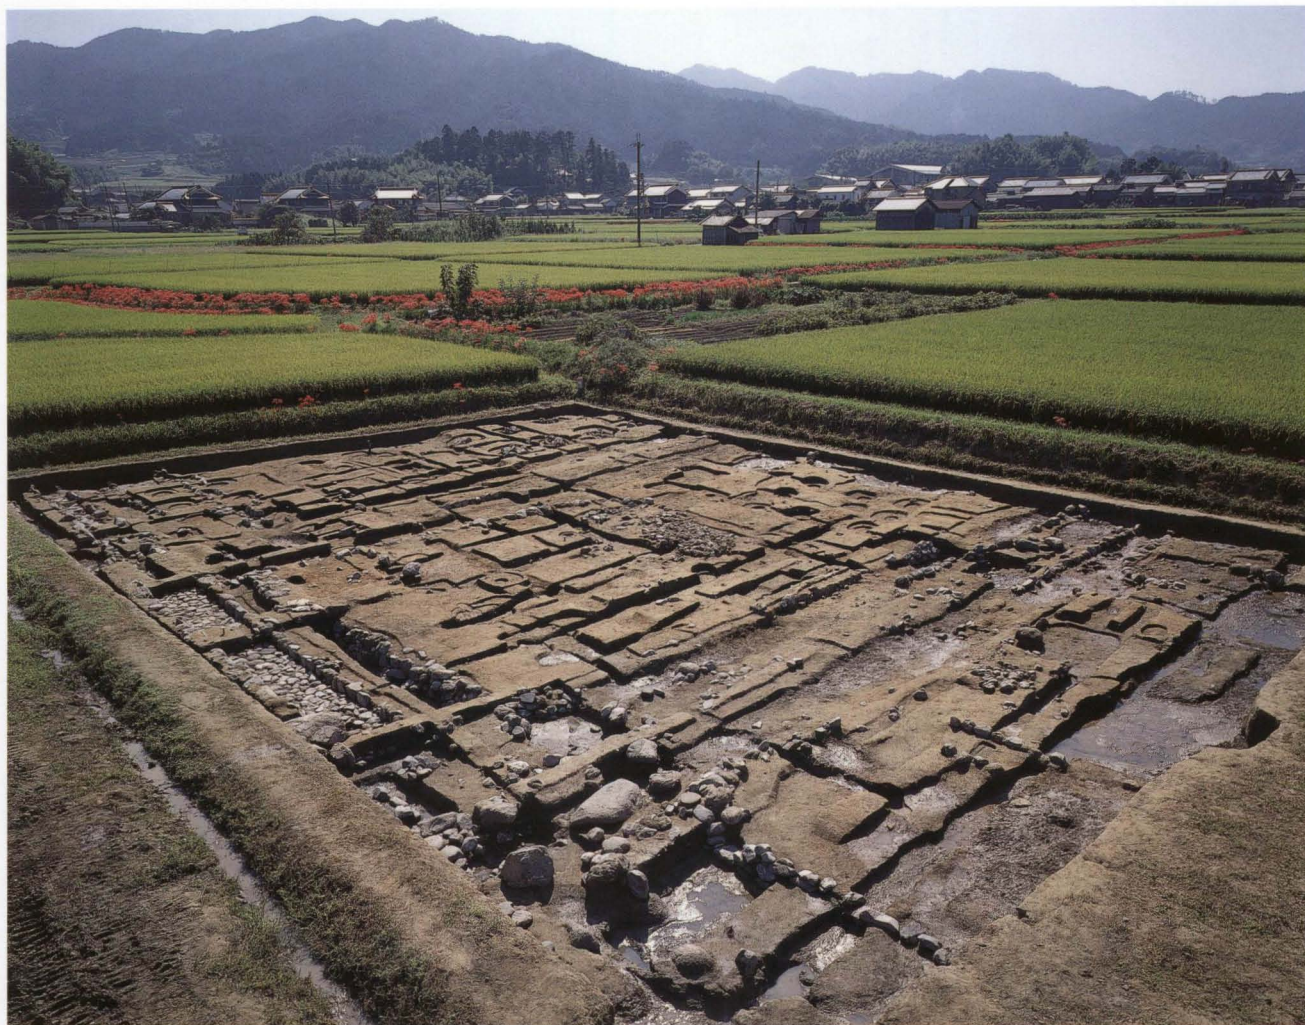
石神遺跡（飛鳥藤原第116次調査）

昨年度調査区の東隣接地を発掘した。東西と南北の基幹水路が幾度も造り替えられており、溝が錯綜している。昨年検出した東西堀は2時期とも延長部分を確認した。写真奥中央は飛鳥坐神社の柱、その右手が飛鳥池遺跡。北西から。

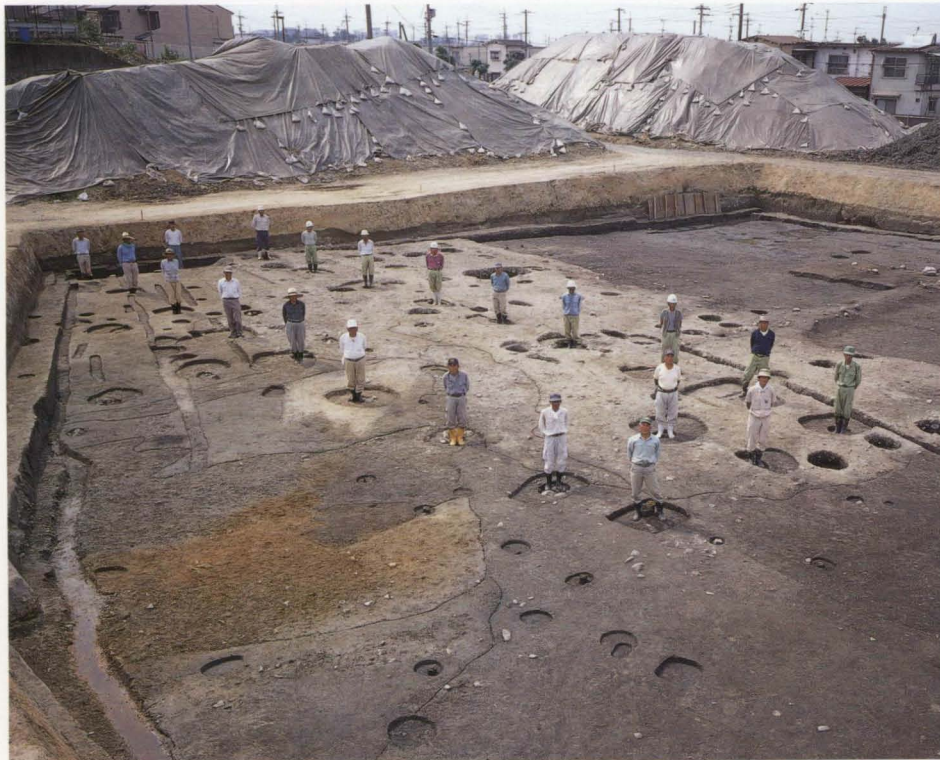
藤原京左京七条一坊西南坪

藤原宮朱雀門にほど近い左京七条一坊西南坪では、坪の中央のやや南で大型の掘立柱建物SB500を検出した。その背後の池状遺構から多数の木簡が出土した。その内容は中務省の事務に関わるもので、ある時期、この大型の建物に中務省ないしその関連施設が置かれた可能性が考えられる。南東から。

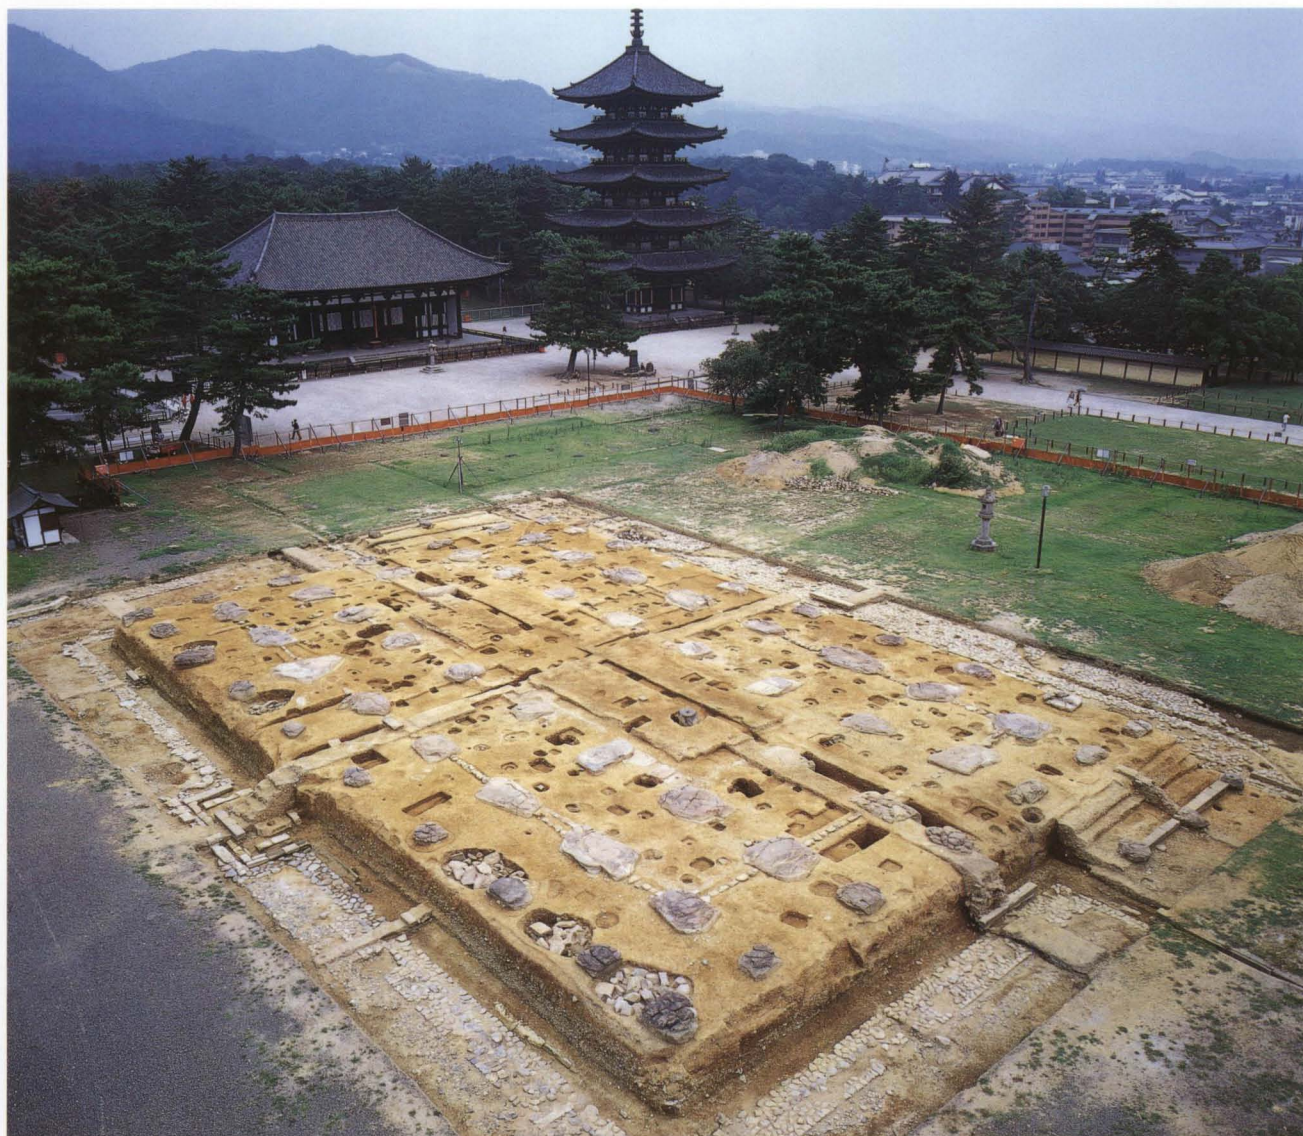
興福寺中金堂（平城第325次調査）

興福寺境内整備構想にもとづく第3・4年次の調査で、中金堂基壇を中心に発掘を行った。地山削り出しの基壇、巨大な礎石の迫力は圧倒的である。南面階段は独立三間で、回廊の金堂取付部は単廊という創建期の形態、あるいはその後の変遷について得られた多くの知見は、今後の寺院研究の上で欠かせないものとなるであろう。北西から。

2000年春まで建っていた文政再建中金堂は、同年5月から8月にかけて解体され、12月には調査員立会のもと階段踏石・基壇化粧等の取外しが行われた。発掘調査は、2001年1月9日に開始し10月3日に終了した。その後、興福寺により、火災で破損した礎石や凝灰岩への保存処理が行われ、埋戻し完了は2002年1月31日である。

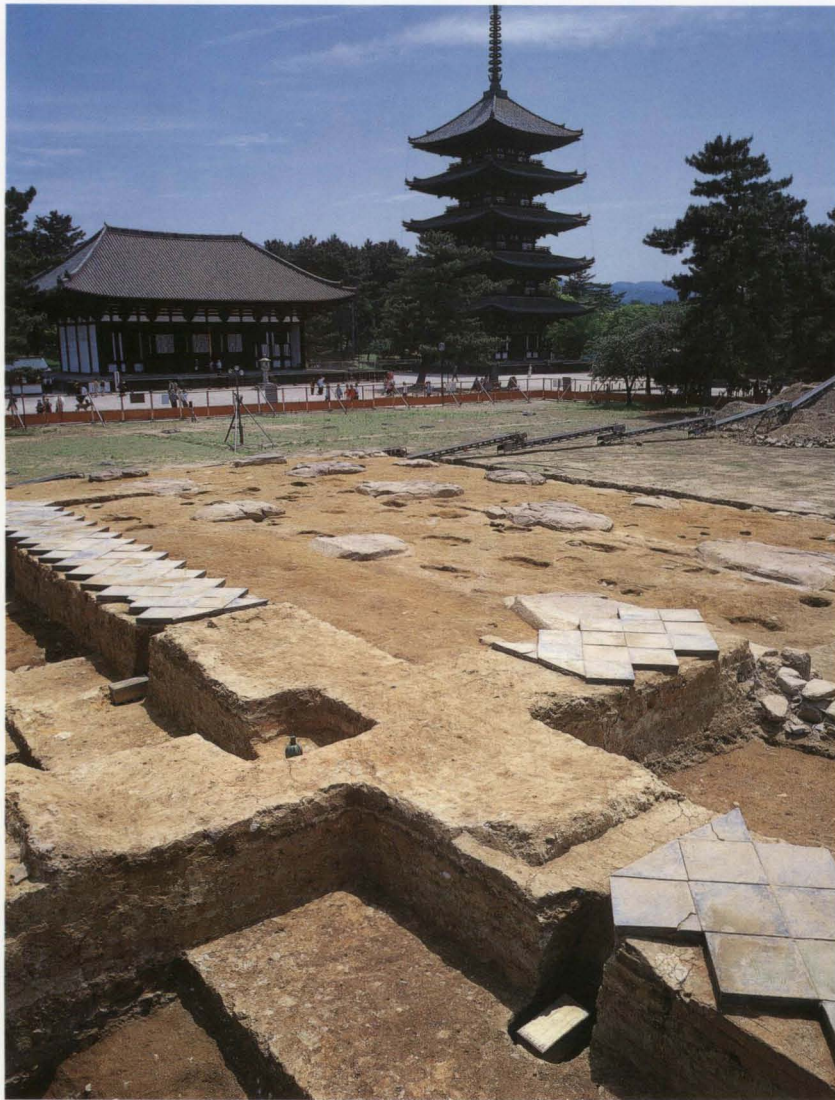
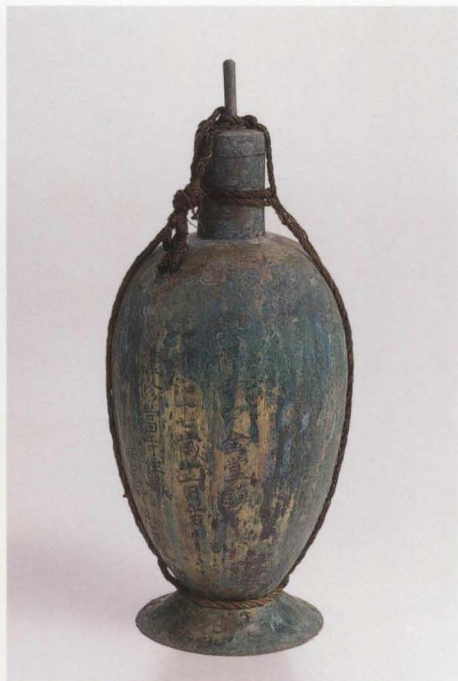
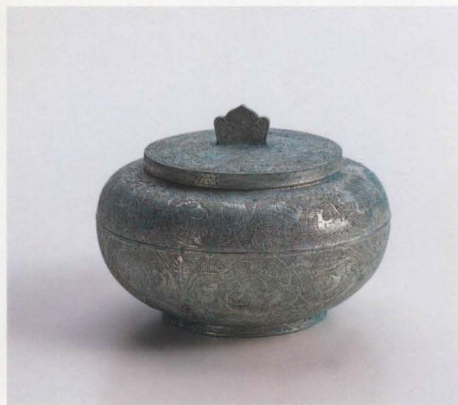
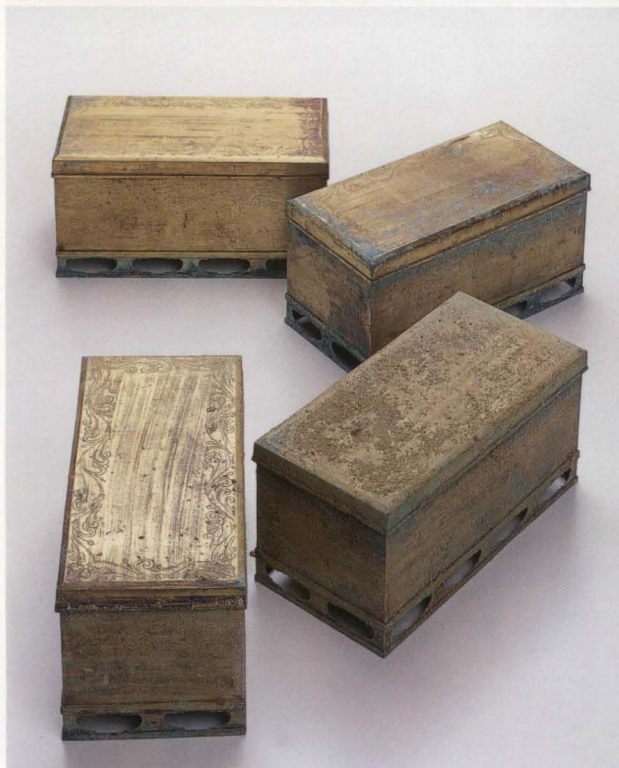
興福寺出土明治・大正時代の鎮壇具（平城第325次調査）

明治16年（1883）の中金堂返還後に積み直された須弥壇とその背面から、5基の鎮壇具埋納坑を検出した。中央には木箱に納めた水瓶形容器、東西南北に箱形容器を配す。箱形容器の中には金銀色の小壺、合子にいれた玉類、大量の銭貨が納められていた。

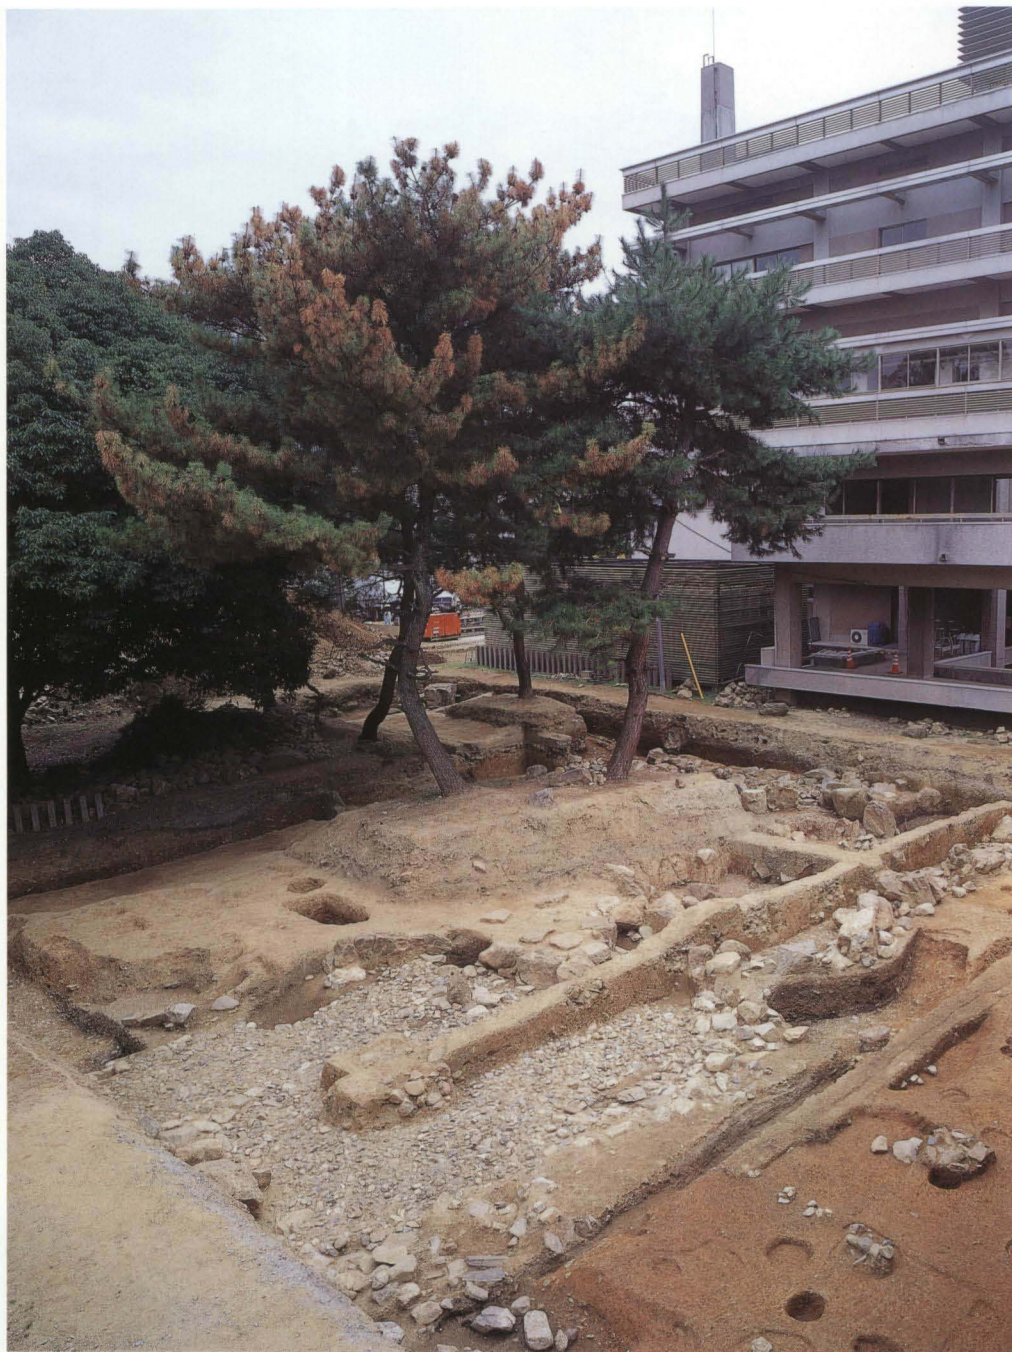
一乗院庭園の上層池 (平城第330次調査)

寝殿北側の園池の調査。池には下層と上層があり、上層池では護岸石組、池中立石、池底の礫敷などを検出した。南西から。

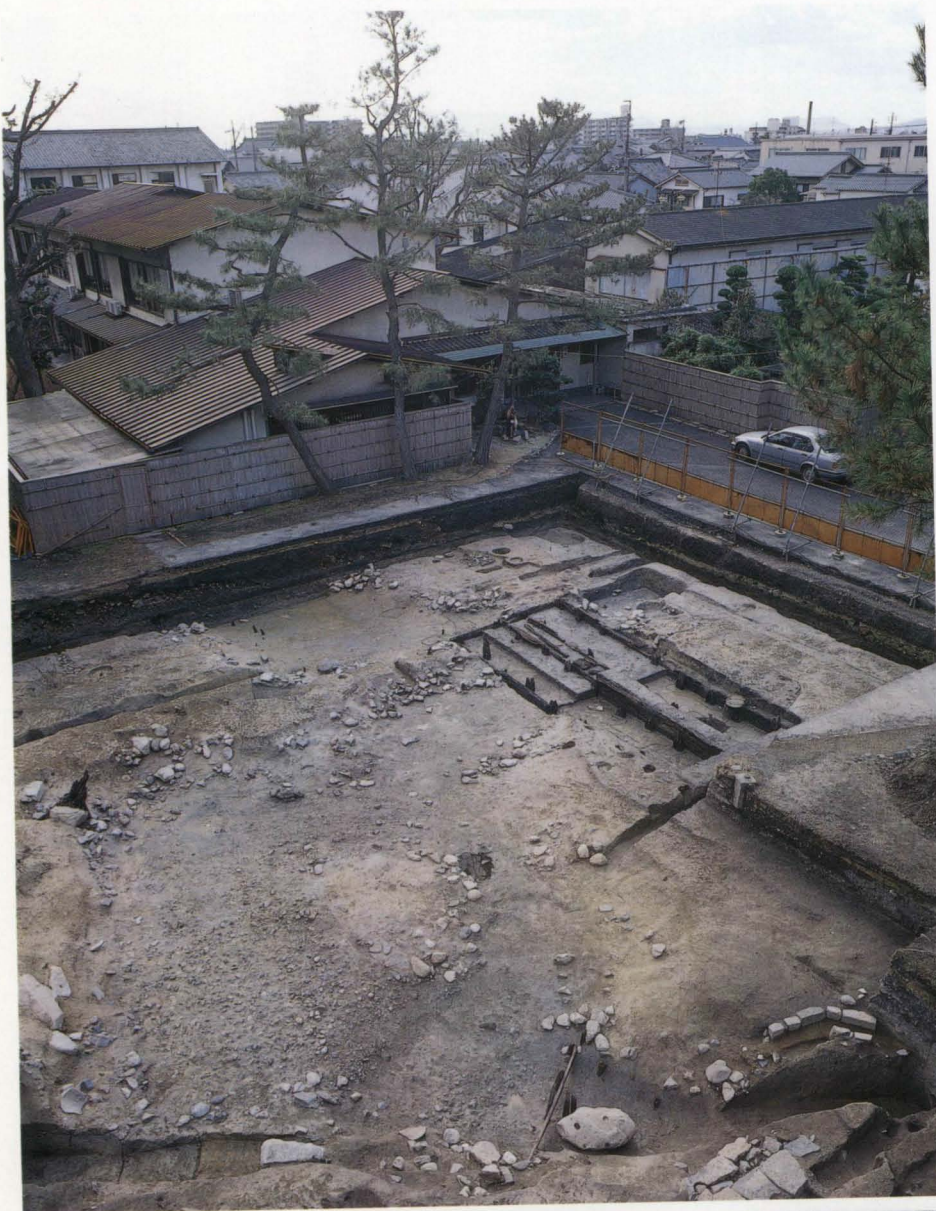
大乘院庭園 西小池

庭園西北部の調査。西小池北池と中池の北部を検出した。『大乘院四季真景図』からは読みとれない池の細部も姿を現した。調査区西半の下層では奈良時代の土坑や室町時代の焼土面を確認している。北東から。

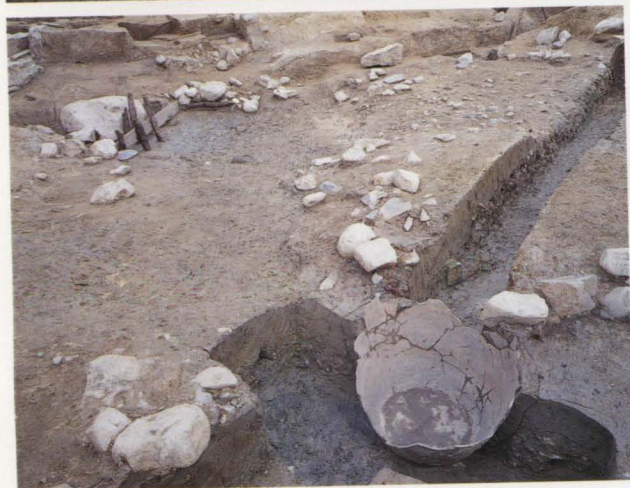
西小池北池の断割調査

北池中央のメシマと埋甕遺構を東西に通る位置で断割調査を行った。北池は地山を削り込んで造成しており、東半の池底は地山の礫層が露出する。メシマは地山である暗青灰色の粘土を削り残してつくられていることが明らかになった。南西から。

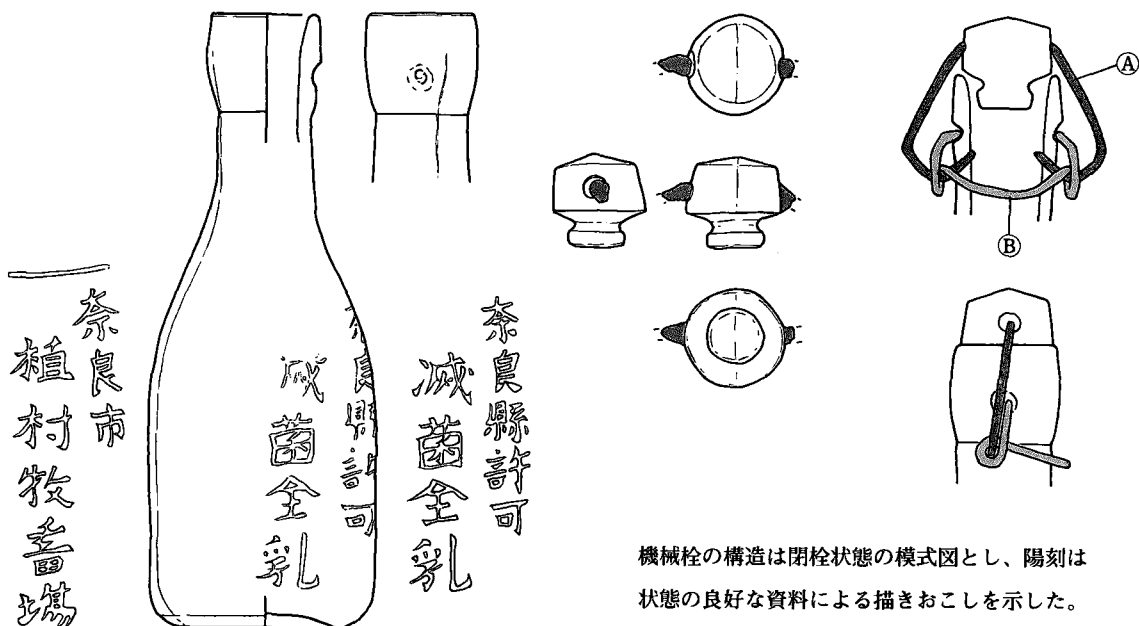
図41 平城第328次調査出土牛乳壺実測図・機械栓模式図 1:2

機械栓の構造は閉栓状態の模式図とし、陽刻は状態の良好な資料による描きおこしを示した。

また、「奈良市-」の上には、2.5cm程の横線が引かれている。この線まで満たすと約200cc、1合1勺ほどの容量となる。

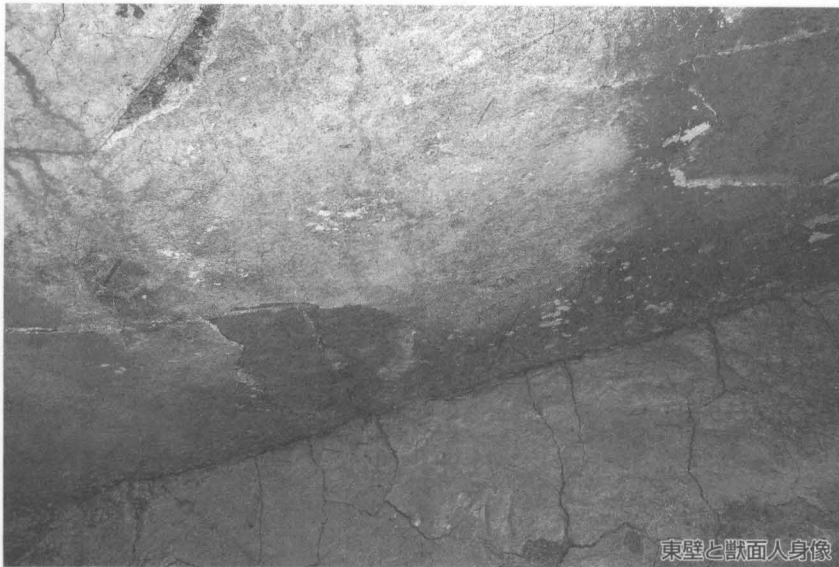
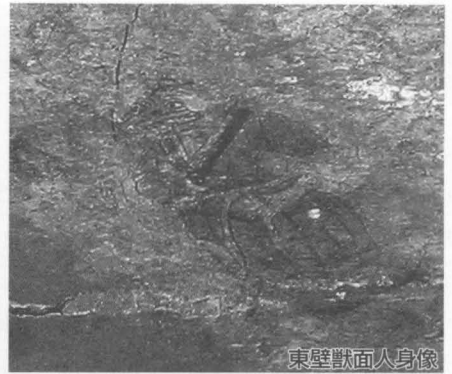
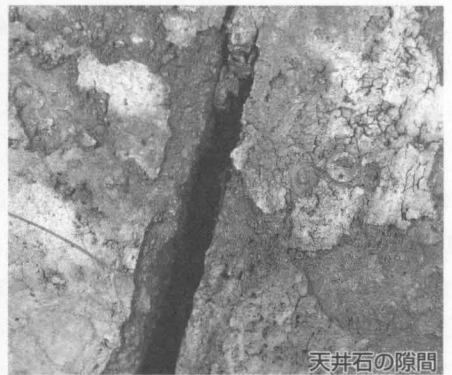
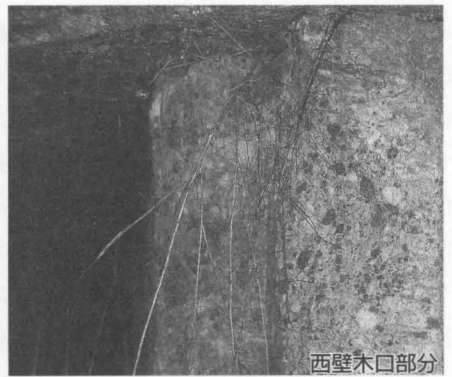
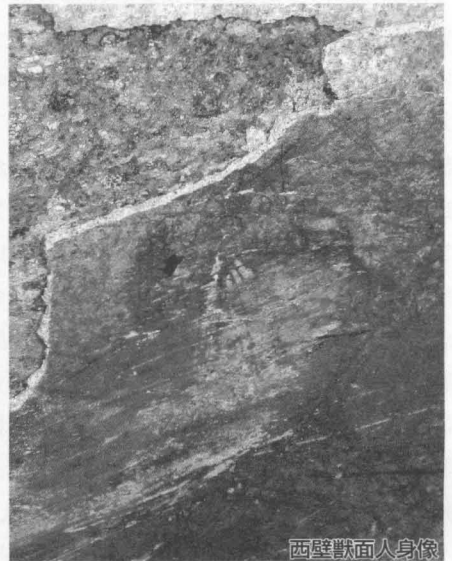
図44 東壁・西壁・天井の画像と現況

西 壁 白虎のほぼ正面からの画像が撮影できた。西壁奥の人物像らしき画像の部分撮影ができたが、顔部分は完全に剥落。漆喰の状態は白虎の頭部前方上が特にひどく、かなり浮き上がって剥落寸前である。西壁の木口部分には南壁をはめこむための削り込みらしき形跡がある。

東 壁 人物像らしきものは、検討結果から獣面人身像とほぼ断定し、十二支の寅である可能性がある。漆喰の状態は、獣面人身像の下部に剥落のおそれがあるほか、壁面に大きな漆喰のズレを確認。青龍については、前回同様、鉄分の沈着により舌、前足、胸飾り以外の部分は確認できない。

は剥落部分以外はグレーになっており、おそらく銀箔で表現されていたと思われる。漆喰の状態は非常に悪く、海綿状になっており、各所で剥落の危険性が高い。天井石のつなぎ目には1cm程度の隙間が空いており、そこに漆喰が充填されている。

前述のように、当初の目的であった盗掘坑の形状は残念ながら明らかにできなかったが、昨年度調査では人物像と思われていた画像が獣面人身像であることが判明したほか、漆喰の状態がきわめて悪いことも再認識された。石槨内へどのように入るか、土砂をすべて除去するのか、人の目で確認するのが先決なのか、応急的に処理をするのか、等々、現時点では本調査に向けて解決すべき多くの課題を残している。

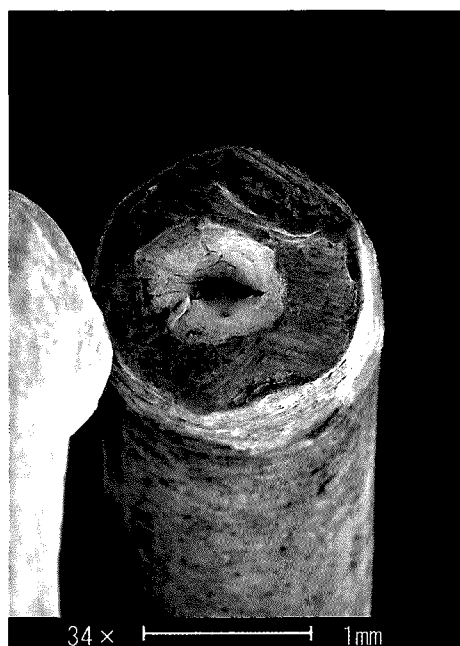
図58 桑原石ヶ元古墳群9号墳から出土した金製細形タイプ耳環の開口部の電子顕微鏡観察(図57の矢印方向からの観察)

この耳環の開口部端面の電子顕微鏡観察(図58)から、中心に空洞部が生じており、耳環本体が厚さ20 μ m程度の金の薄板が何枚も重なった構造をしていることがわかる。さらに、この耳環の表面仕上げ技法も興味深い。本体を作ったあと表面だけを改めて金の薄板を数枚重ねたもので巻き直していることが、表面の詳細な観察から見てとれるのである。なお、この耳環と一対をなす耳環に対して同様の観察結果を得ることができた。

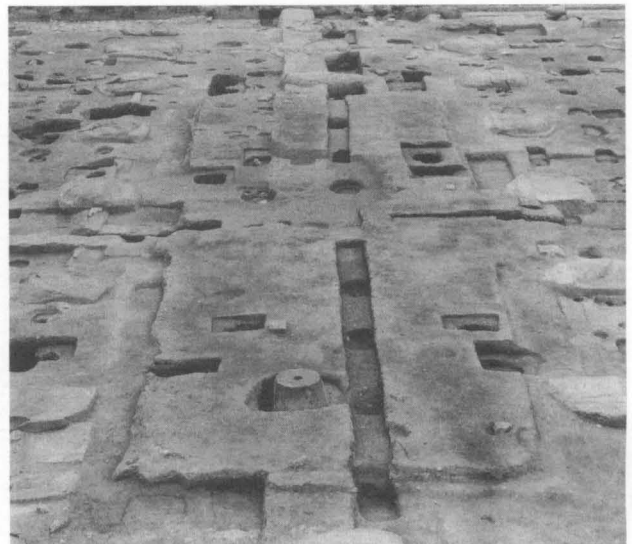
図101 須弥壇全景(西から)

足場SS7969 須弥壇SX7950の範囲にのみ分布する。黄褐色土上面から掘込まれ、黒色土で覆われる柱穴が東西9列・南北3列並ぶ。身舎荘厳のための足場であろう。

壁SA7958 身舎の南面を除く三方向に回る。ⅡまたはⅢ期に、北面中央を除く柱間中央に掘立柱の間柱SX7959~7966が立つ。間柱据付掘形は1.4m×0.8mで長辺を柱筋に直交させる。SX7961で深さ1.8m。柱抜取痕跡の直径は約50cmで、壁は強く焼ける。壁地覆石列SX7967は、SA7958の凝灰岩製の地覆石で、幅25cm程である。

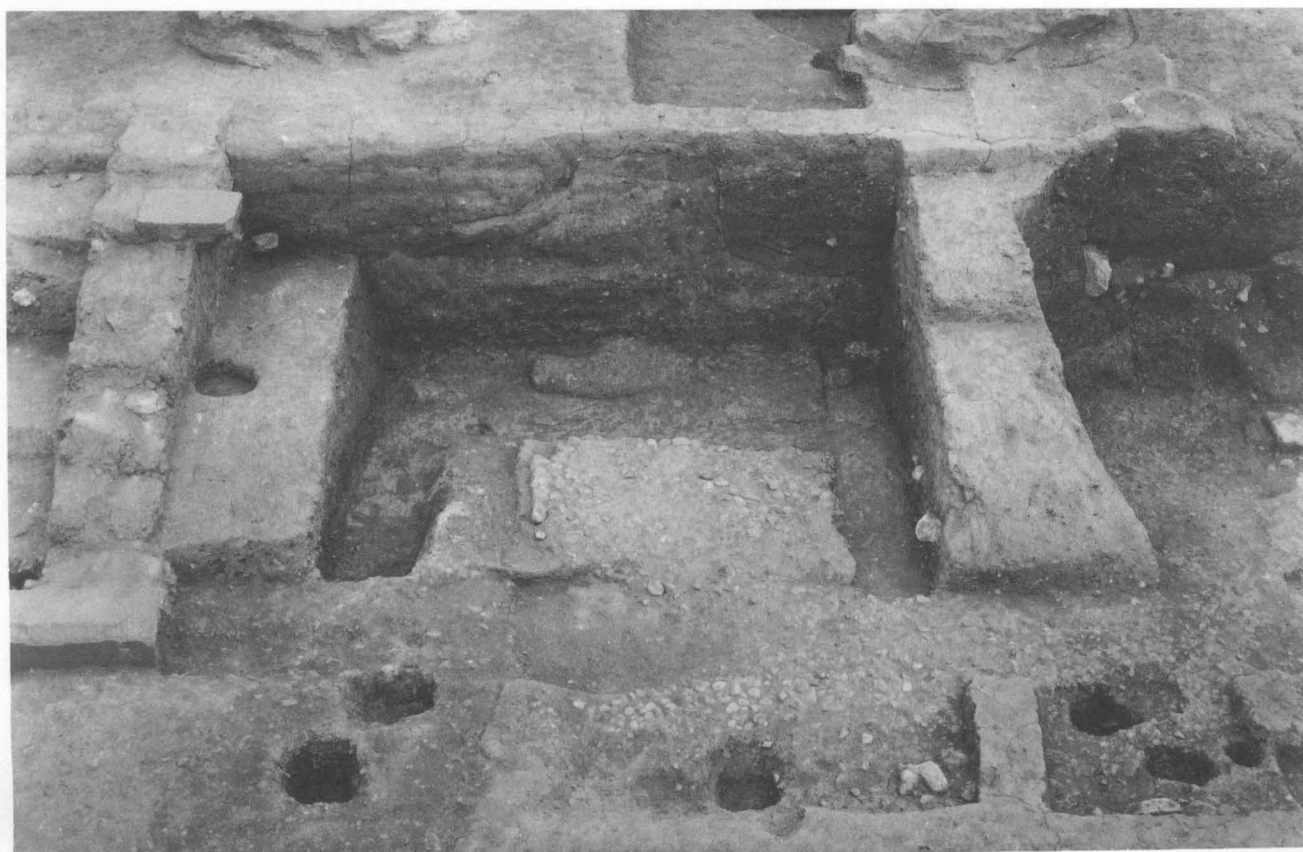
図104 東面階段北半部分 (東から)

東・西面階段 (図104)

V期東面階段SX8036 幅9.7m、出は2mである。

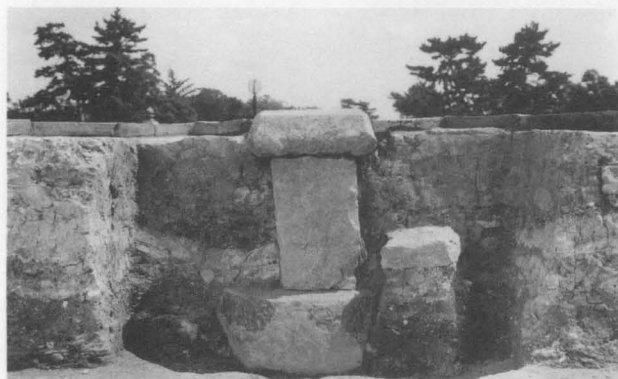
図105 礎石SX8120断割状況(北から)

礎石SX8120 SX7950西半に位置し、上面に直径60cmの円形の平坦面を作り出す。石が据えられたのは明治7～17年。礎石西側中央付近の据付埋土最上層から、大量の水晶玉・真珠がまとまって出土した。上面中央に一辺約30cm、高さ約45cm角柱石材を載せ、その上一辺約45cmの正方形の石材をのせていた(図105)。これらは須弥壇築成時に埋まるが、最上部はSX8110の上に出て、SB8100で後補の支柱状の柱の礎石となっていた。

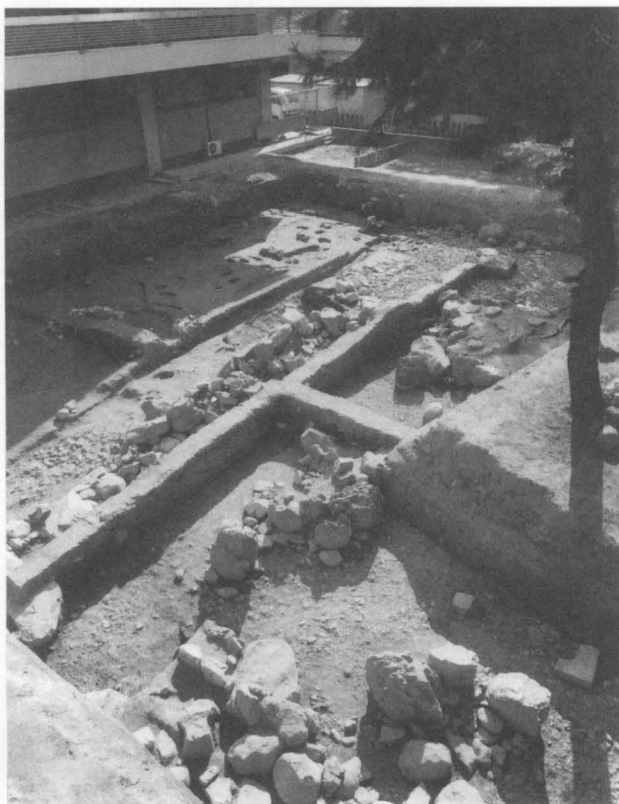
図114 上層池SG8230B検出状況(北東から)

SG8230B 上層池(図114)。土器片を多く含む灰褐色砂質土で下層池を埋め立てた上に整地を行い、造営される。楕円形を呈する西側部分と隅丸長方形の東側部分がつながり、瓢形を呈する(以下、西部を西池、東部を東池と呼称する)。東西20m、南北19mを検出したが、さらに調査区の西、東、北へ広がる。深さは、西池の最深部分が標高91.25m、東池の最深部分が90.55mである。

池にともなう遺構として、護岸石組、池中立石、石を多用した島、池底の磔敷、瓦組暗渠を検出した。西池と東池では護岸石組の規模、池中立石の数、池底の磔敷の有無などの様相が異なる点に特徴がある。埋土から近世末頃の瓦、幕末から近代初頭頃の陶磁器などが出土した。

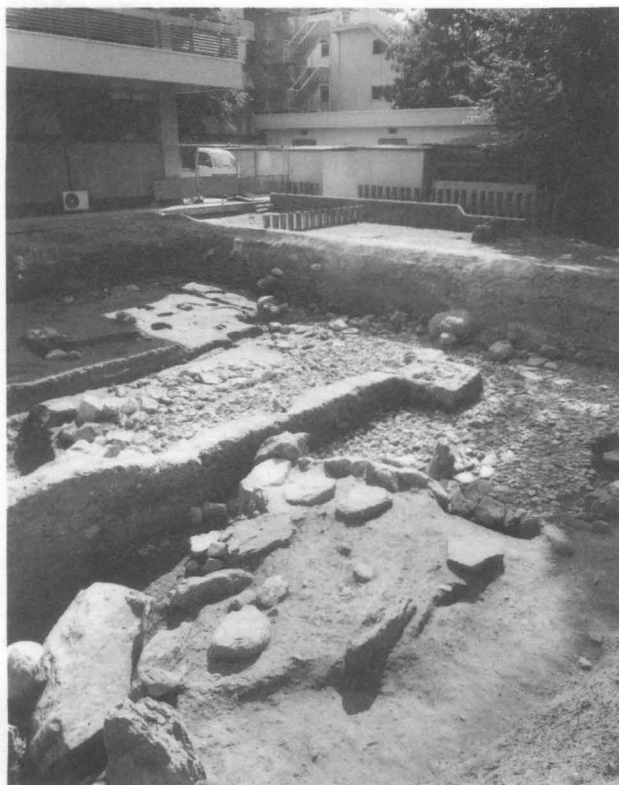
図118 岬SX8239・飛石SX8241検出状況(北東から)

SX8239 上層池を東西に分けるように、北から南へ突出する三角形の岬(図118)。縁辺に護岸石組SX8240をもち、先端付近には飛石SX8241がある。茶褐色の盛り土によって造成される。盛り土は厚さ50cmで、上面には火を受けて硬化した部分が認められる。下層池を検出するために北西部分を掘り下げたところ、土師器片が少量出土した。

SX8241 SX8239の南端付近にある飛石(図118)。上面が平らな石が3基残存し、北から1石目と2石目の間にも石があったと思われる空間がある。幕末の絵図では、池を東西に分ける岬付近に橋が描かれており、飛石の対岸にも上面の平らな護岸石が存在することから、この位置に北岸と南岸を結ぶ橋があり、飛石は橋に続いていたと考えられる。

型の護岸石を配置する。北西部分は攪乱によって破壊されている。未発掘部分の南では原位置を保つ護岸石を9基検出した。石の抜取痕跡も3カ所ある。最大の護岸石は縦40cm、横80cm、高さ70cmをはかる。石材は片麻岩5、ベグマタイト3、溶結凝灰岩1。西池に面した3石では、91.5m前後のレベルで表面に焼跡が認められ、火災の痕跡と考えられる。

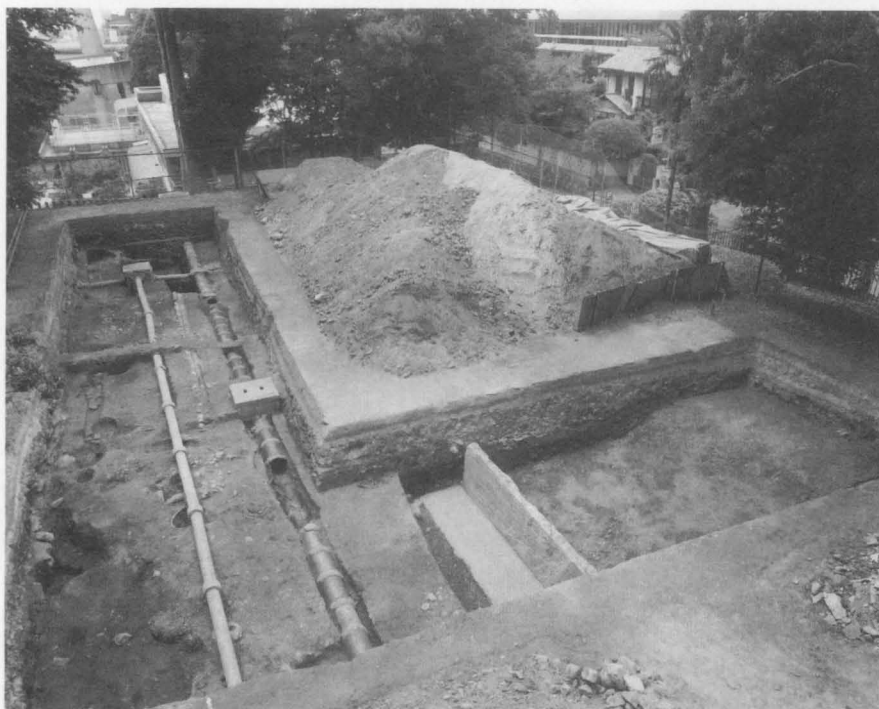
図123 調査区全景（東から）

調査区内の基本層序は、現地表から、表土、テニスコート造成のための客土、排水管・コンクリート擁壁埋設に伴う攪乱土、中近世の整地土である黄褐色混礫土層、古代～中世の土器堆積層（SX8200）となる。

仮庁舎建設に際しては、地下遺構を破壊する恐れのないことから、中近世の整地土である黄褐色混礫土層上面を遺構の確認面とした。東西区において、同層上面はほぼ水平であるが、西端から7m付近よりわずかに西に向かって傾斜する。南北区では、擁壁埋設時の掘削のため黄褐色混礫土層の遺存はわずかで、その攪乱は下層の土器堆積層をも大きく掘り込んでいる。現地表面の標高は92.7m。遺構検出面の標高は、東端91.8m、西端91.7m前後である。なお、東西区では調査区内に排水管が通るため、遺構検出はこれらを避けて行った。

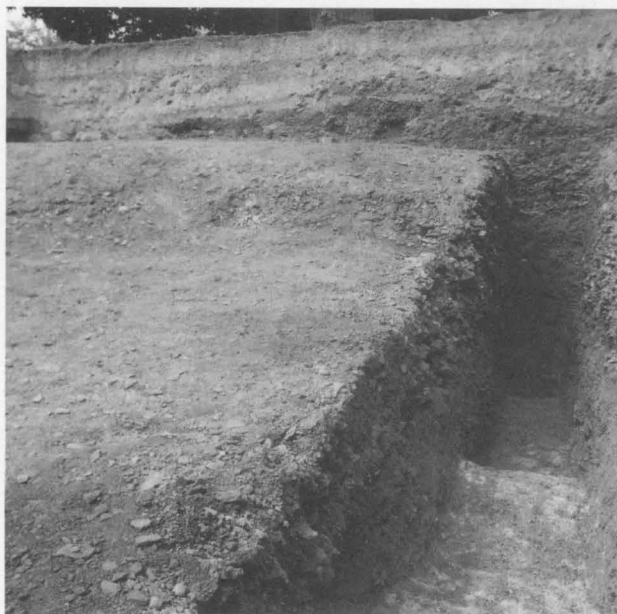
図126 SX8200検出状況(南から)

SX8200 南北区を中心に検出したきわめて純度の高い土器の堆積層。中間に褐色土の間層をはさむものの、ほぼ一連の堆積と考えられる。堆積状況と地山を確認するために、南北区東壁に沿っておこなったトレンチ調査の結果、最も残存度の高い北端で、上面の標高91.7m、下面90.3mであり、厚さ1.4mに達する(図126)。堆積層ののる黄褐色粘質土はゆるやかに北に傾斜し、敷地北側の道路面へとつながるものと考えられる。調査区南東隅で整地土下において確認した上面の標高は91.2m。

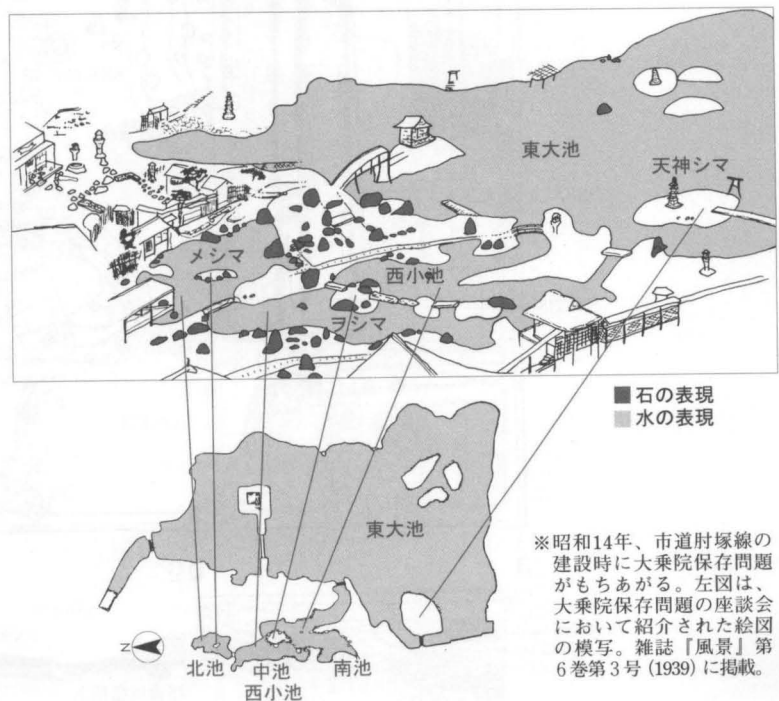
図130 池の名称と『真景図』との対照

なお、本報告では『真景図』に描かれた西小池の形状にもとづいて、最北に位置する部分を「北池」、それに南接する池を「中池」、ラシマより南を「南池」と呼び分けることにする(図130)。

※昭和14年、市道村塚線の建設時に大乘院保存問題がもちあがる。左図は、大乘院保存問題の座談会において紹介された絵図の模写。雑誌『風景』第6巻第3号（1939）に掲載。

江戸時代における西小池の形状 今回の調査では、『真景図』などに基づいて想定していた位置に、西小池の北池SG8321全体と中池SG8323の北半部を検出した。『真景図』では手前側の西小池が大きく描かれているため、実際の遺構をみると意外に小さい印象を受ける。だが、その平面形状が、図130に紹介した平面図にほぼ一致する点は注目される。1999年度の第310次調査で確認された南池東岸の位置もこの平面図とよく合致しており、未調査部分の西小池の形状についても、おおむね推測することが可能になった。

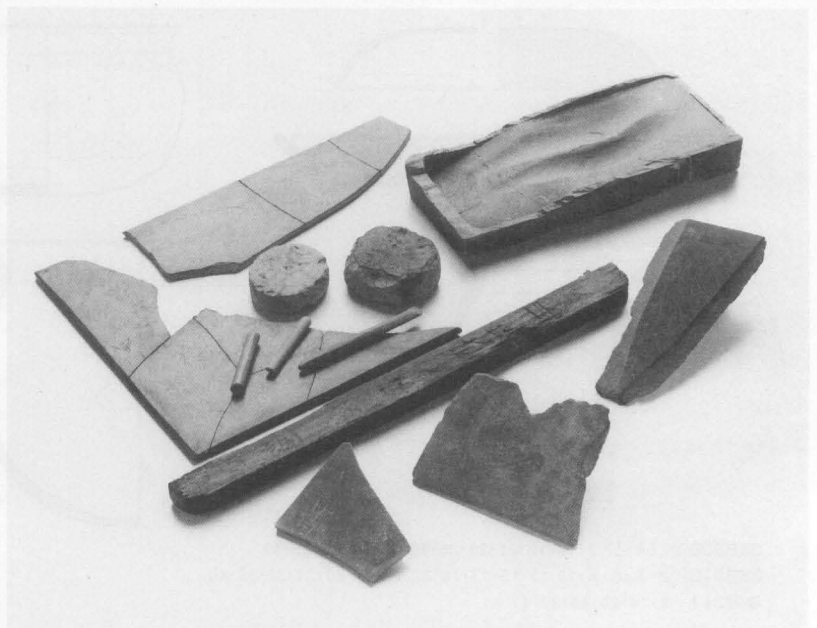
図138 飛鳥小学校に関わる遺物

飛鳥小学校にかかわる遺物 今回の調査では、現在ほとんど目にする機会がなくなった石盤と石盤の枠木、石筆、あるいは硯といった教育と学習に関わる遺物が、SG8321の埋立土を中心に多数出土した。2点の転用円盤も、子供たちの遊具であろう(図138)。

石盤と石筆は、それまでの和紙と毛筆にかわり、明治期に低年齢児童に広く用いられた書写用具で、石盤は粘

板岩などの薄い板を半紙大あるいは半紙半分の大きさに切り、木の枠をつけたもの。石筆は蠟石を細く分割して筆状に加工したものである。

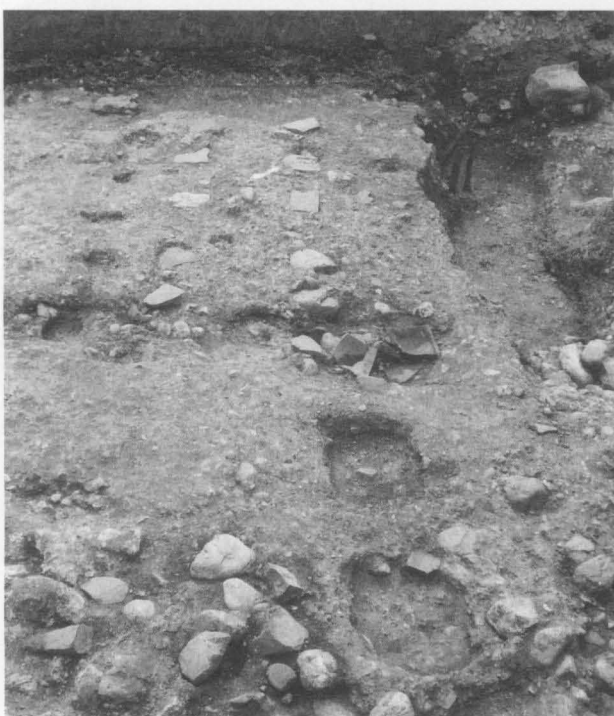
図142 SD8179・SD8181・SD8178検出状況（東から）

SX8179 調査区南端から北へ5m程のところまで東西方向に黄褐色土の高まりが認められ、その中に一部埋没した状態で検出した石列（図142）。東西方向に5基2列にわたり20cm四方の平石を10基配列する。間隔は東西に50cm等間で東端のみ30cm、南北は60cm。東端の2石はSD8181の西肩にかかる。同様の石を、南西に外れた位置に2基、南に1基検出したが、筋が揃わないことから、二次的な移動を受けた可能性がある。

SD8181 長さ2.9m、幅50cm、深さ10cm程の浅い南北方向の素掘溝で、両端は土坑状に広がる。北端では平瓦の破片が充填されていた。近世後半の瓦を含む。

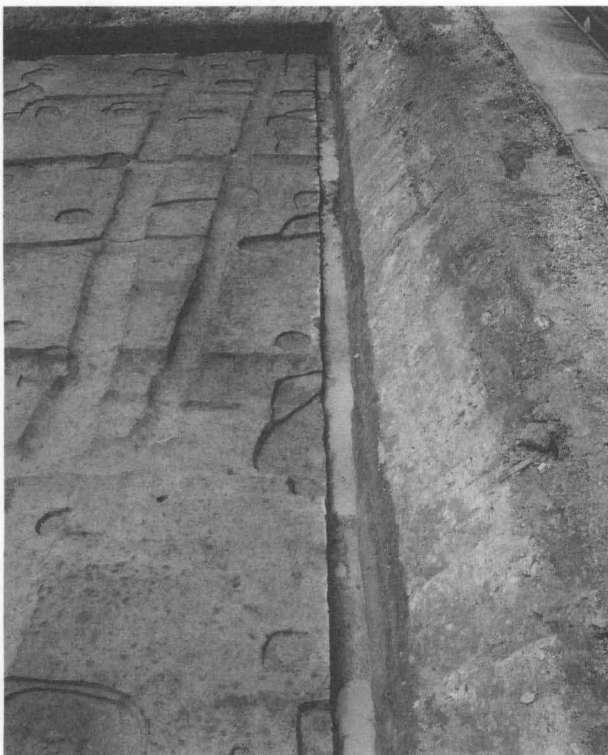
図156 SB4235西妻柱列検出状況(南から)

SB4235 第178次調査および第269-4次調査で、東半部を検出した南北両庇付き東西棟掘立柱建物。西妻柱列を確認し、建物の桁行は7間であることが確定した。柱列は調査区の東端に位置したため、いずれも柱穴全体を検出することはできなかったが、掘形は1.5m前後の方形と考えられる(図156)。
