西大寺食堂院・右京北辺 発掘調査報告

独立行政法人 奈良文化財研究所

1. 本書は、東京建物株式会社・東急不動産株式会社・近鉄不動産株式会社を原因者とする、平城京跡右京一条三坊八坪（西大寺旧境内食堂院跡推定地）および右京北辺三坊三坪において実施した、マンション建設にともなう発掘調査の概要報告である。
2. 調査は、独立行政法人文化財研究所奈良文化財研究所（以下奈文研とする）都城発掘調査部（平城地区）が、2006年5月24日から10月31日にかけて実施した。
3. 本調査は、都城発掘調査部（平城地区）の平城第404・410・415次調査として実施したもので、各遺構には西大寺旧境内における一連の遺構番号を付した。また、遺構図の座標値は、平面直角座標系第一系（世界測地系）による。高さは、東京湾平均海面を基準とする海拔高であらわす。
4. 各発掘調査の担当者および現場調査員は以下のとおりである。

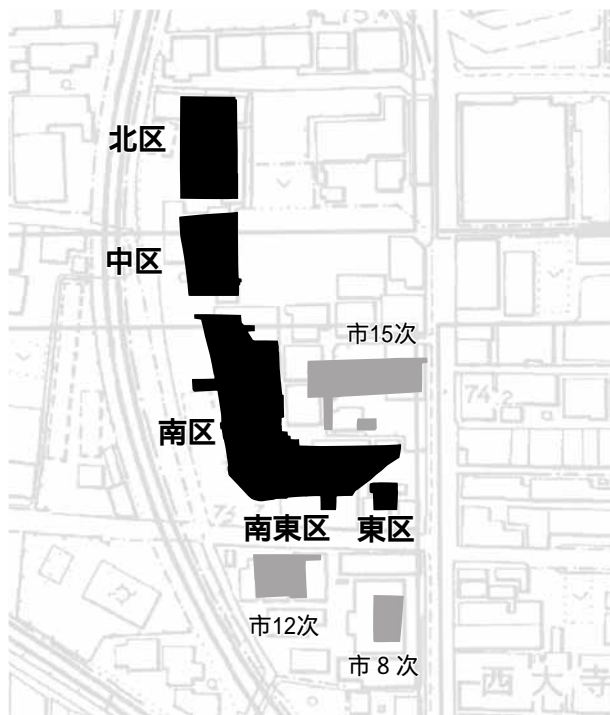
図4 調査区の名義と位置

調査区は大小5つのトレンチに分かれ、全体でL字型に並び、北から南東に向かって、それぞれ北区・中区・南区・南東区・東区と称する(図4)。

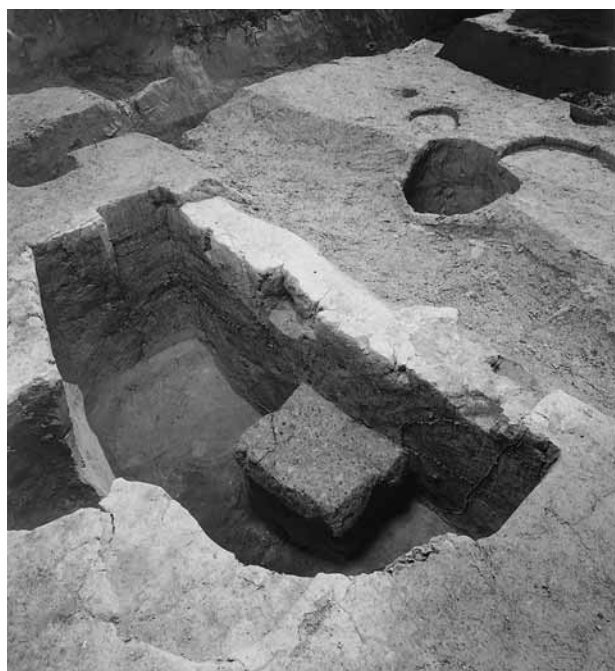
図11 北門SB975礎盤石検出状況(北西から)

建物位置から「資財帳」の「甲双倉」南西部分と推定されるが、いくつかの問題点が残る(51頁参照)。
SB975 中区南部で掘立柱の柱穴(2基)を確認。柱間は約2.7m(9尺)、食堂院の北を限る築地に開く穴門とみられる。柱穴は一辺約1.2mの方形で、遺構検出面からの深さは約80cm。柱は抜き取られる。

西側の柱穴では、掘形底部中央付近に丸太を半裁した木片を置き、土を積む。底部から40cm程度積んだ上に凝灰岩(一辺約40cmの方形で厚さ約10cm)を据える。抜取痕跡は、この凝灰岩の両端から上方に認められることから、この凝灰岩を礎盤とし、柱を建てたとみられる。凝灰岩礎盤は掘形の西側に偏る。西側の柱穴の掘形からは奈良時代の土器が、抜取穴からは9世紀半ばから10世紀前半にかけての土器が出土した。

北門 食堂院は一条北大路に面し、主要堂舎を並べる中軸にそろえて北門（SB975）を開く。北門の規模は、門柱心々間で約2.7m（9尺）の小規模なもので、築地塀あるいは土塀の一部を切り欠いて設けた棟門に想定される。北門は「資財帳」に記されないが、「資財帳」では各院の区画施設についての記載がないことから、省略したものと考えられる。遺構より、大炊殿の北側柱と北門（北側の境界）間の距離は約20m（69尺）となる。大炊殿と北門の間には甲双倉が建ち、甲双倉は大炊殿の北側柱心から約10.7m（36尺）の位置に棟通りを配する。

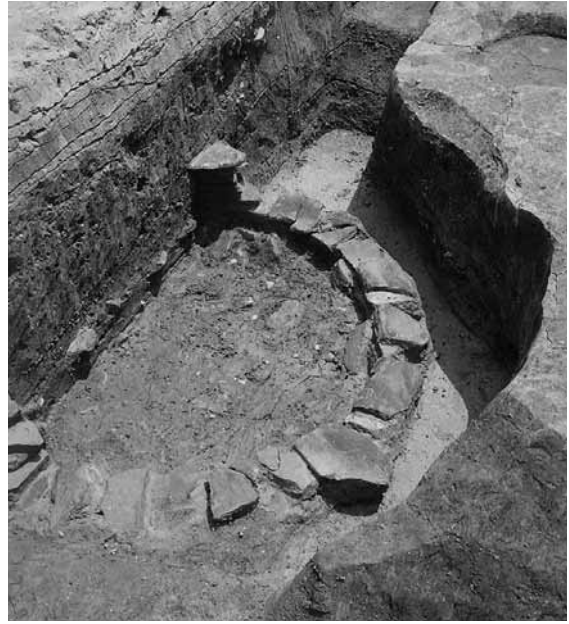
図18 SE945検出状況（南西から）

SE945 南区東部で検出した、内法径1.1mの円形の瓦積み井戸。井戸の深さは検出面より1.4mで、井戸枠は深さ1.1mが残存する。井戸底には浄水用に拳大の礫を敷く。井戸枠は主に平瓦を用い、一部軒平瓦（中世）も使用する。掘形の埋土は粘質土で、井戸枠を固定する。井戸内の埋土から13世紀頃の羽釜が出土した。

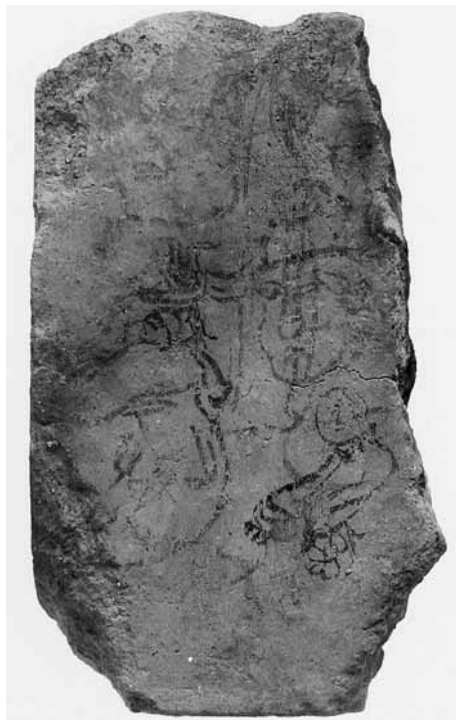
図20 SE950出土墨書戯画磚

と墨書した丸瓦や、人物像や鳥の戯画を描いた磚(残存長14.0cm・図20)などが出土した。

22は南都七大寺 式B1の鬼瓦。東大寺講堂や西塔の出土品と同范で、全長約48cm。眉間の向かって左寄りに釘孔があり、脚下端には無紋部分が残存する。このほか、平城宮式鬼瓦 式、鴟尾片、施釉の円形垂木先や磚があり、井戸SE950からは大量の熨斗瓦とともに、凸面に「大男瓦二百九十七〔枚カ〕/又小女瓦」

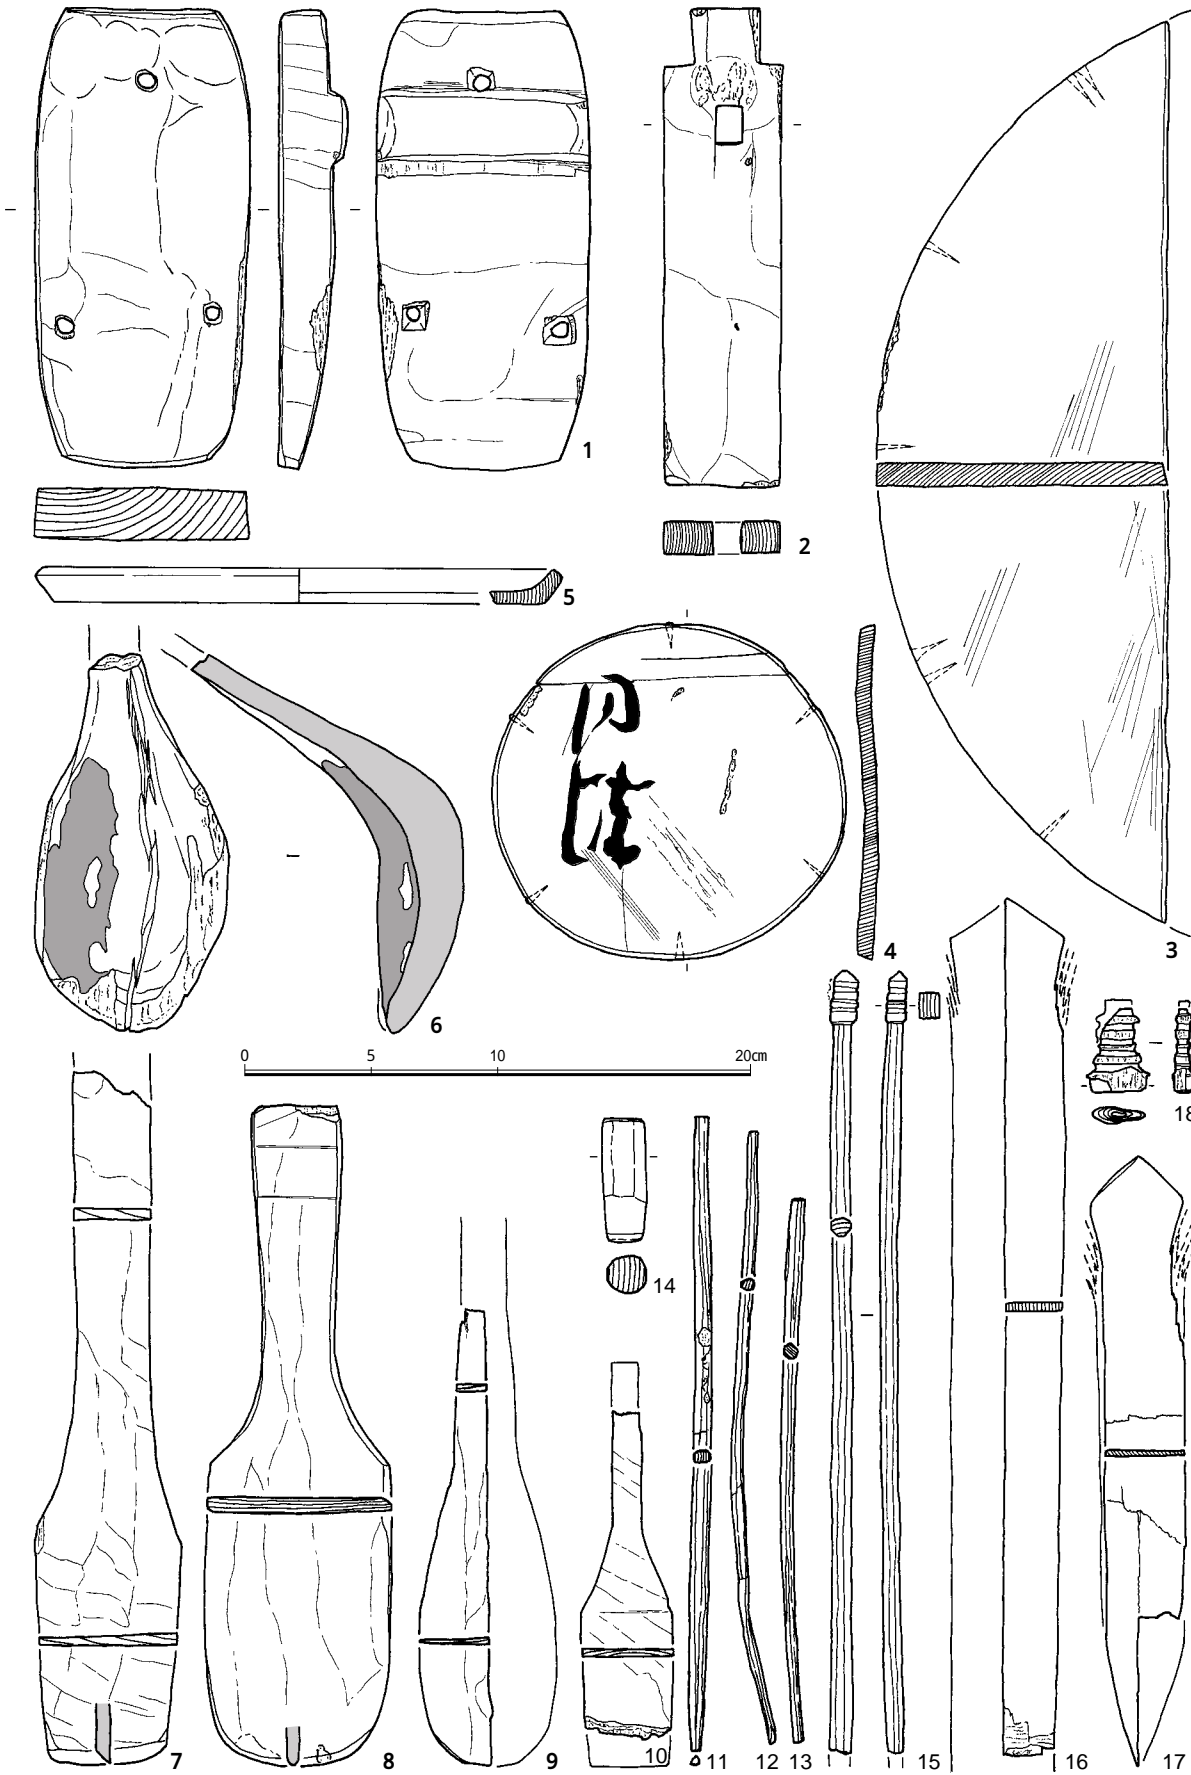
图32 SE950出土木製品 1:3

1は連歯下駄。歯幅は台の幅にそろ。歯は著しく摩耗し後歯は失われる。前壺は前歯の前中央、後壺は後歯の前に穿たれる。残存長18cm、幅8.6cm、残存高2.8cm。ヒノキ板目材。SE950井戸枠内d層出土。2は部材。一端に柄を削りだし、その直下に柄孔を穿つ。柄側と反対の小口面は使用により摩滅。脚部か。残存長19.1cm、幅4.7cm、厚さ1.3cm、柄の出2cm、柄孔幅1cm、同高1.5cm。ヒノキ。SE950井戸枠内d層出土。3は大型円形曲物底板。全体の4分の1程が残存。表面に幾筋かの刃物傷が残る。側面7カ所に直径2～5mmの木釘孔があり、そのうちの2孔は打ち直し。推定直径39.5cm、厚さ0.9cm。ヒノキの柁目板材。SE950井戸枠内c木屑層出土。4は小型円形曲物底板。土圧で歪む。側面には木釘痕が6カ所あり、うち3カ所に木釘が残り他は孔である。一面に「同法」の墨書がある。墨書は後世の刃物傷などより古い。直径13.4～14.2cm、厚さ6mm。ヒノキの柁目材。SE950井戸枠内d層出土。5は挽物皿。全周の5分の1程度の小片。口縁部内外と内底面に轆轤整形痕が残り、外底面は剥離面のまま。推定復元直径21cm、残存高1.4cm、底部厚さ5mm。ヒノキ材を横木取り。SE950井戸枠内d木屑層出土。6は割物の匙。柄元を失い、身は口唇部が一部欠失し、内面の半分ほどが黒色に炭化する。基部から取った樹枝を利用し、基部を身に先端を柄に加工。残存長14.9cm、残存高10.8cm、残存幅7.7cm、身の高さ3.4cm、身の深さ1.7cm。シノキ属。SE950井戸枠内c層出土。7～10は杓子。7はやや大型。柄元を失う。加工は身の先端から柄元に向かって削る。身の先端は使用によって摩耗、片減りする。残存長27.7cm、身幅5.9cm、身残存長9～9.5cm、身厚さ3～5mm、柄幅3cm、柄厚さ5mm。スギの柁目板材。SE950井戸枠内c木屑層出土。8は幅広で、ほぼ完形品。身の後端から柄にかけて角を面取りする。先端は使用により両面が摩滅。残存長26.4cm、身部幅7.4cm、厚さ6mm。ヒノキ板目材。SE950井戸枠内木屑層出土。9は半截し半分が欠失、かつ柄元も折損。やや粗製で輪郭は不整形。残存長18.1cm、残存幅2.9cm、厚さ3mm。スギ板目材。SE950井戸枠内d木屑層出土。10は柄元と身先端を失う。残存部の形態が7に相似する。残存長13.1cm、幅3.7cm、厚さ2.5～3mm。スギ板目材。SE950井戸枠内d層出土。11～13は箸。いずれも表面を粗く削り成形したもので、横断面が不整な七～八角形を呈する。先端が元より僅かに細い。11はほぼ完形で、長さ25.3cm、長径7mm、短径5mm。ヒノキ。SE950井戸枠内c層出土。12は2カ所で折れるが、ほぼ完形。長さ24.2cm、直径5mm。スギ。SE950井戸枠内b層出土。13も折れているがほぼ完形で、長さ21.5cm、直径約6mm。ヒノキ。SE950井戸枠内e層出土。14は栓であろう。八角柱状で、先端部約3分の1は使用により摩滅し稜が失われたのであろう。残存長4.9cm、残存直径1.8cm。スギ。SE950井戸枠内c層出土。

15は用途不明の火箸状木製品。身の先端部を欠失。長い身は横断面が不整な八角形を呈し、短い頭部は身部よりひとまわり大きな横断面長方形を呈する。頭部は、頂部が四角錐をなし、その下に3条の刻線を巡らせて4層の塔状となる。用途不明であるが、あるいは散杖のようなものか。残存長31.2cm、身部直径8mm、頭部長2cm、頭部幅1.1cm、頭部厚さ8mm。スギ。SE950井戸枠内c木屑層出土。16・17は斎串で、17はC型式。16は縦に半截して半分が失われ、下端部も欠損するが、C型式であろう。16の切込は3回程度。残存長34.2cm、残存幅2.3cm、厚さ3～4mm。ヒノキ。SE950井戸枠内e層出土。17の切り込みは4回程度。長さ24.4cm、幅3.7cm、厚さ2mm。ヒノキ。SE950井戸枠内e層出土。18は腐蝕、欠損の著しい塔形あるいは相

輪形の扁平な小型品。5層で、頂部は欠失。横断面は細長い楕円形。基部が幅広く頂部はやや小さい。基部は別材にはめ込むためであろうか、先細りとなっている。残存高3.3cm、幅2.5cm、残存厚8mm。樹種不明の広葉樹。SE950井戸枠内e層出土。

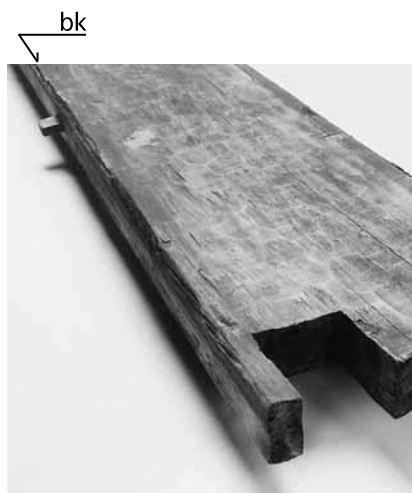
図39 1段目東の樹皮残存状況

年輪年代の確定した部材の中には、樹皮が残存するもの1点（図39）、面皮が残存するもの2点、辺材の一部が残存するもの（以下、辺材型と称す）5点、辺材部を欠き心材のみのもの（以下、心材型と称す）7点が含まれていた。これらの中でとりわけ重要な意義をもつのが、樹皮または面皮を残す3点（以下、あわせて樹皮型と称す）である。

樹皮型の3点について、最外層付近の年輪を顕微鏡で観察したところ、以下の所見を得た。樹皮（図39・40中bk）を残す1段目東の最外層の年輪年代は767年であり、最外層には晩材（図40中lw）が形成されていた。し

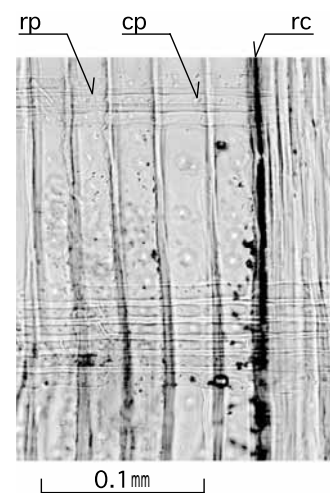
図41 4段目西の柁目切片

- ・樹脂道、放射仮道管、螺旋肥厚、異形細胞いずれも存在しない。
- ・放射柔細胞（図41中rp）の末端壁が薄く、数珠状を呈していない。
- ・樹脂細胞（図40・41中rc）が晩材部に偏在し、しばしば接線方向に配列している。
- ・分野壁孔がヒノキ型壁孔（図41中cp）で、普通2個である。

樹種同定調査 樹種同定調査では、20点すべての井戸枠を対象とした。剃刀で木口（横断面・図40）、柾目（放射断面・図41）、板目（接線断面）の各切片を採取し、ガムクロラルで封入したプレパラートを作製した。これらのプレパラートを光学顕微鏡で観察し、木材組織の特徴をもとに樹種同定をおこなった。

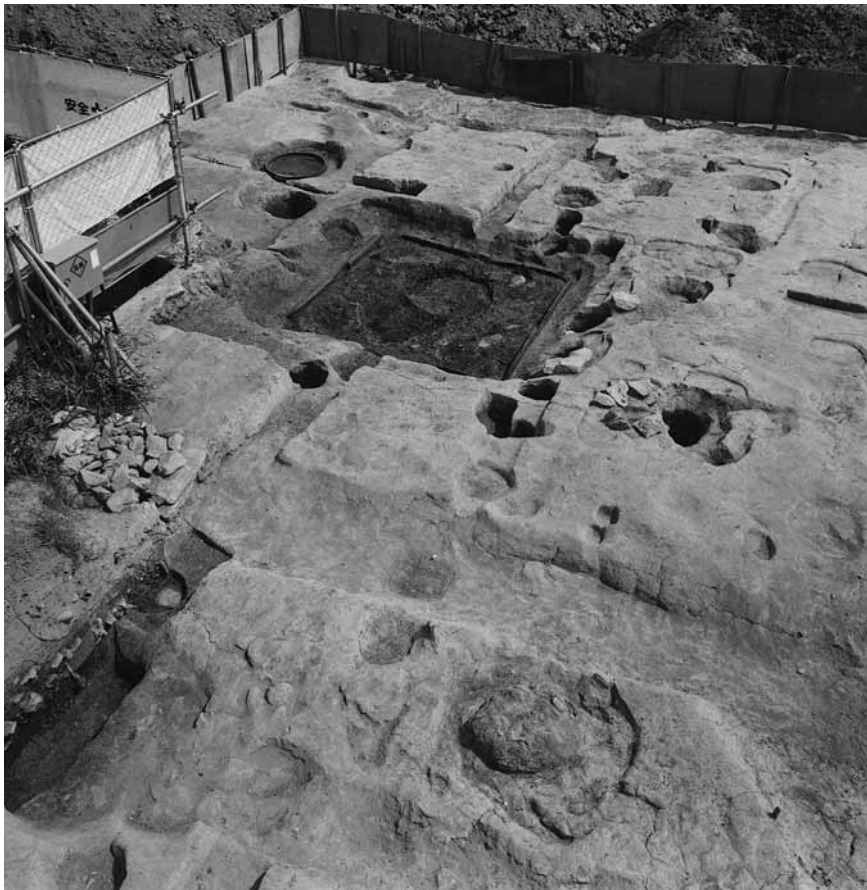
SE950・SB951検出状況
北西から
(第404次調査)

SE950 南区中央で検出した井籠組の井戸。井戸の平面は方形で、内法は一辺約2.3m。遺構検出面からの深さは約2.8m。井戸枠は横板材5段分(高さ約2.3m)が残存し、上部構造は抜き取られていたが、井戸の内部から井戸枠とみられる木材が出土しており、最低6段以上存在したとみられる。井戸底に、浄水用として直径3cm前後の円礫を敷き詰め、その上に木炭を敷く(図12)。
