円覚寺跡

—遺構確認調査報告書—

平成14(2002)年3月

沖縄県立埋蔵文化財センター

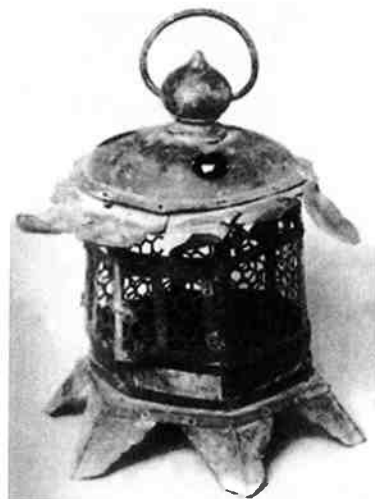
図版4 円覚寺 釣灯笼 沖縄県教育委員会
「旧円覚寺美術工芸関係資料調査報告書」1999

第68図23銅製の釣灯笼の一部。遺品が沖縄県立博物館に所蔵されている(図版4)。亀甲状の透かし彫りをモチーフにした窓飾りの一部であり、象られた亀甲の上下は12.6cm、左右は9.4cm、残存量は0.7g。表採資料。

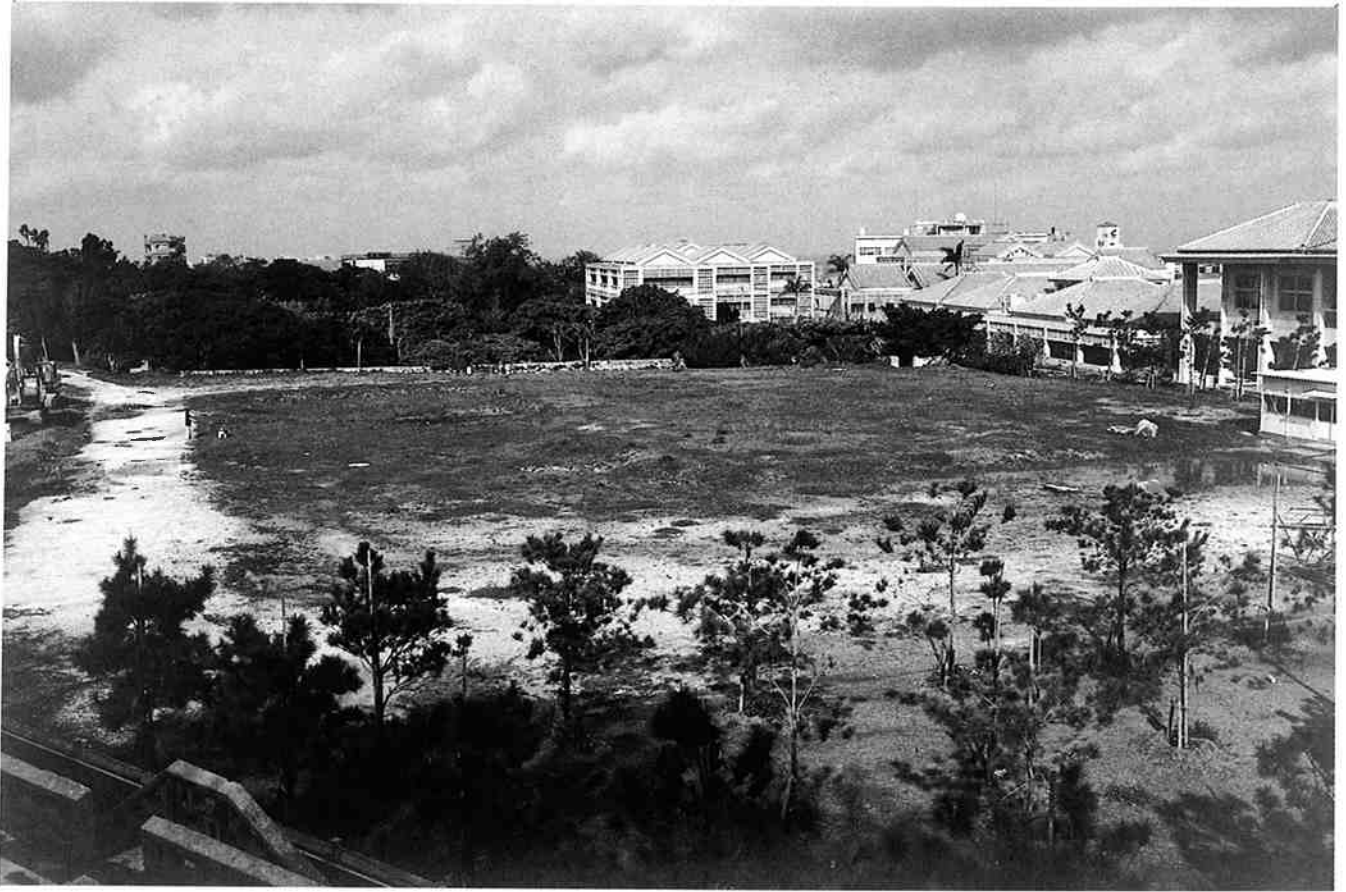
図版9 上：発掘調査前（南東から） 下：調査区全景（東から）

はじめに、前年度に未了であった南西部の仏殿西端から鐘楼あたりの盛土の除去作業を行い、旧琉球大学グラウンド擁壁を残し、それより東については終了した。結果、第4図に見るように、グラウンド建設前に設置されていた教員官舎やそれに附設した井戸や排水溝等が境内各所に配置され（トーン部分）、予期していた以上に保存状態が良好でないことが判った。とりわけ、御照堂については完全に破壊され、その痕跡すら確認できなかった。また、庫裏南西部や仏殿の北側から西側、さらには獅子窟南西部なども大きく破壊を受けていることが判った。その後、辛うじて残存している龍淵殿および庫裏、さらには仏殿、獅子窟などと、それらに附設した遺構の検出作業を行うが、その配置や平面構造などは、昭和12（1937）年に田辺泰らによって作成された当該寺の平面図（『琉球建築』所収）と概ね合致するものの、細部においては異なる部分も少なくない。

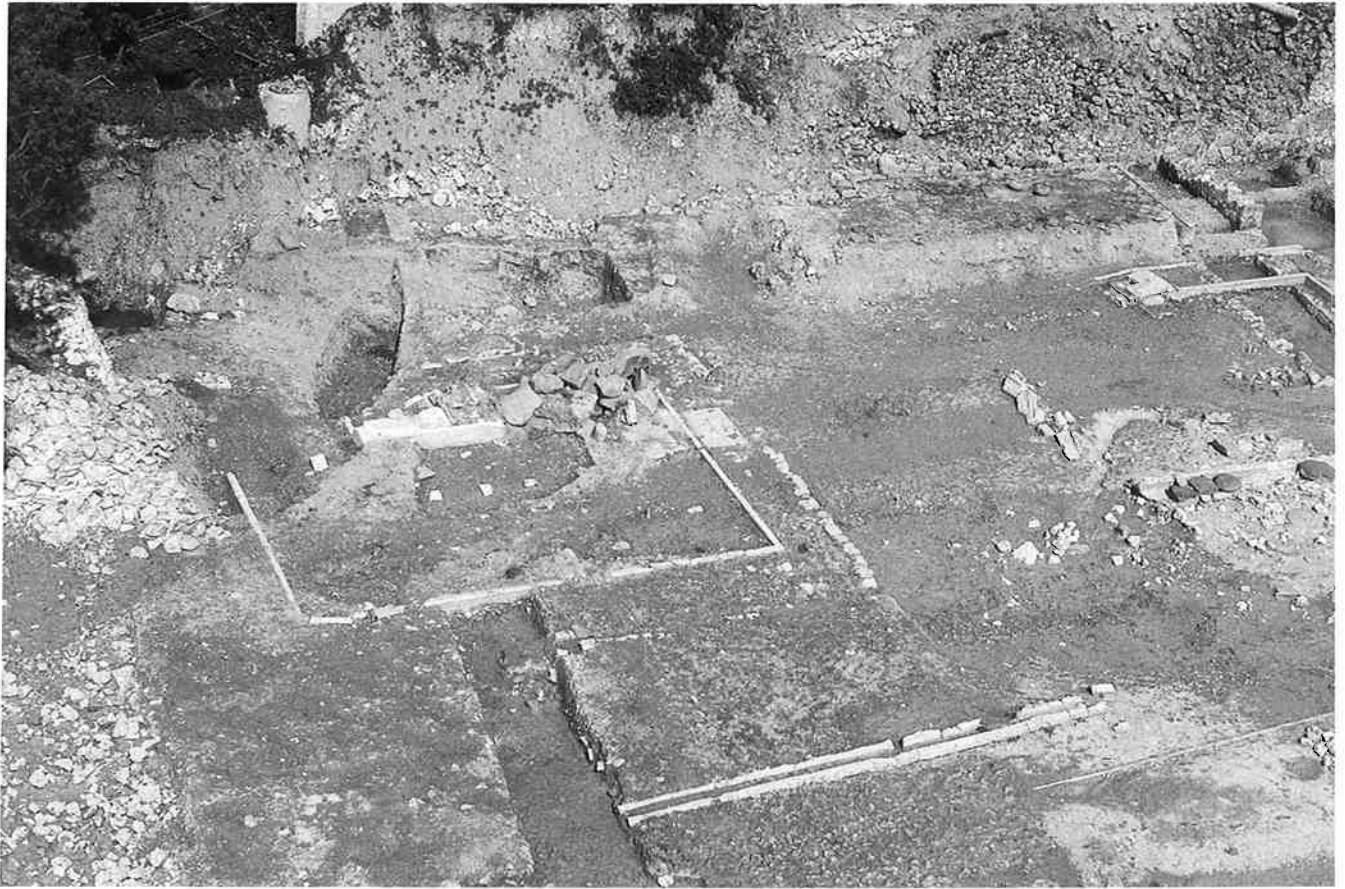
図版15 遺構 (6) 上：御照堂地区、獅子窟地区（南から）下：鐘楼地区（南から）

本建物がかつて存在していた場所から円覚寺にかかる遺構は全く検出されなかった。旧琉球大学教員官舎の基礎コンクリートが打ち据えられていることから、同建物構築時に御照堂の基礎は全て破壊を受けたものと考えられる。それを裏付けるように当該地区から大量の赤瓦、ガラスが確認され、コンクリート片も出土した。念のために地山近くまで掘り下げたが遺物包含層さえ確認することができなかった。このような旧琉球大学官舎に伴う攪乱は御照堂北側の石牆から獅子窟南・西辺基壇まで及んでいた。

本建物がかつて存在していた場所から基壇、礎石、塼敷き、石敷き、石列が確認された。平面圖と場所並びに規模がほぼ一致すること、古写真にある遺構と整合できることからそれらは戦前まであった獅子窟の遺構にほぼ間違いない。基壇は北辺が残り良好で、基壇辺縁を石で立ち上げる石灰岩製の羽目石10枚、それを裏で支える裏込め石、羽目石を載せる根石、細粒砂岩製の礎石が3つ、塼も元位置を保った状態で検出された（第27図）。東面は南側が破壊を受けており、羽目石2枚が北側で元位置を保っている状態で確認された。西面は面を有した切石が2基確認された。おそらく獅子窟西側基壇の一部と考えられるが、根石が抜き取られているために移動させられている可能性が高い。これら羽目石の配置から建物正面の方向は南北が主軸で西に4°振ることがわかった。他に礎盤が2個、塼敷き上で検出されたが何れも移動させられており、元位置を保っていなかった。礎石から見た柱間隔は東西約2.6mと円覚寺の建物の中で最も広い。石材は中国福建省産の青石である可能性が考えられる。尚、基壇の構築状況に関しては前節で詳しく触れている。

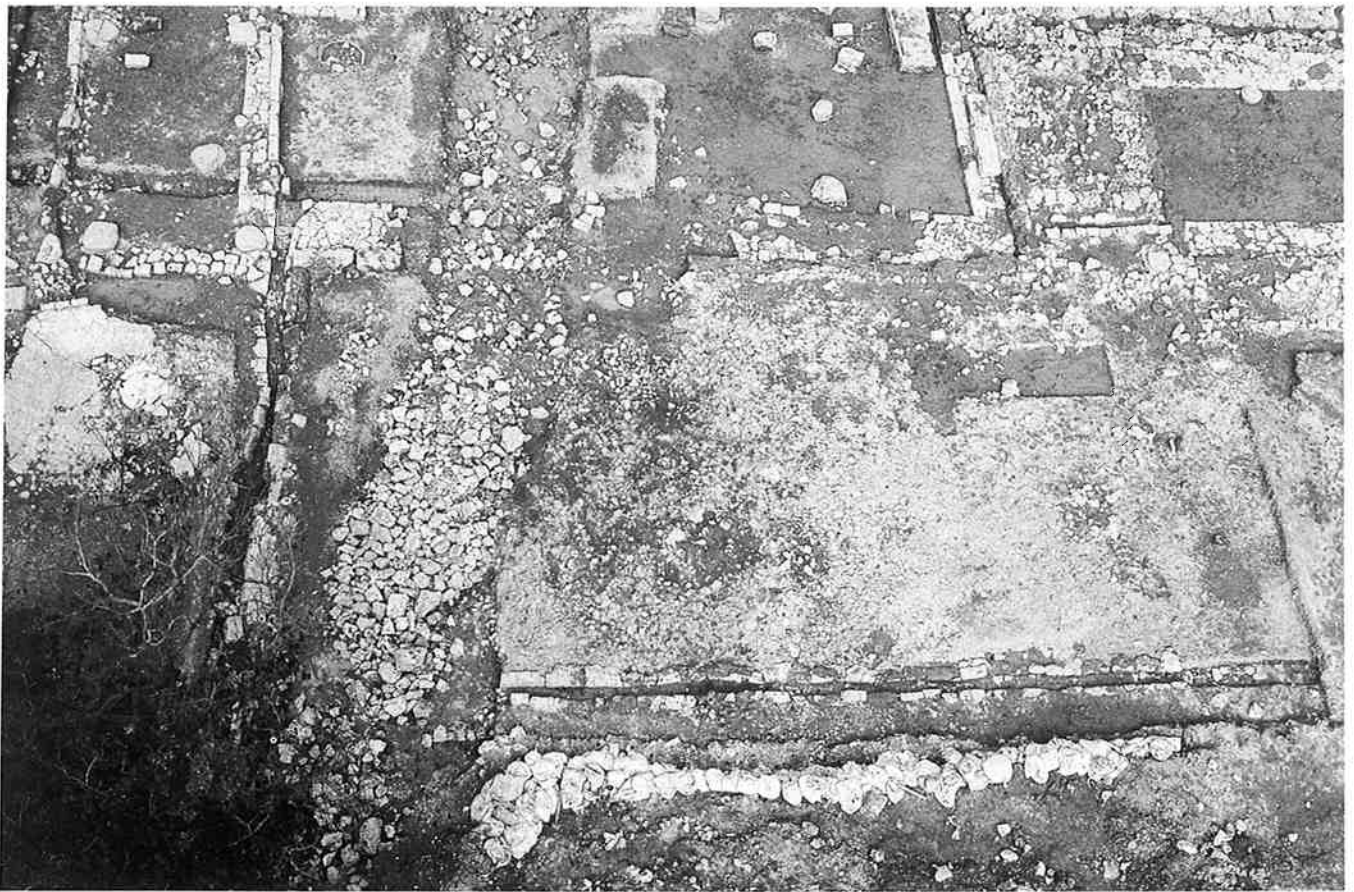
基壇根石は北辺と西辺で確認された。何れも石灰岩製で北辺のものは琉球大学グランド造営に伴う石牆（以下、琉大石牆）によって一部破壊を受けて、東西に分断されている。東辺は東西に約1.9m残存し、西側は同方向で約4.5mが残存している。西辺は琉大石牆によって南西隅角部が破壊を受けている。南北は約4.8m残存しているが、南端は琉大石牆構築時に土圧を受けて西側に倒れている状況で検出された。古写真からは本来、この根石に長方形の石材を上段に据えて基壇を形成していた。戦後の攪乱によってその上段が削り取られると共に鐘楼の礎石も剥がされ取られた可能性が高い。

溝は石造りで全て石灰岩の切石が使われ、鐘楼の南側と西側に設置されている。琉大石牆によって南側と西側接続部は破壊を受けている。西側のものは南北に約3.7mが残存し、仏殿前庭部から続いていることにより仏殿前庭部に溜まった水を排水するための機能が考えられる。南側のものは東西に8.3m残存する。この溝は東側が破壊されているためにその性格は判然としてないが、方向的に井戸へ至る道の側溝と合致することから井戸から出る廃水を排水するための機能が考えられる。

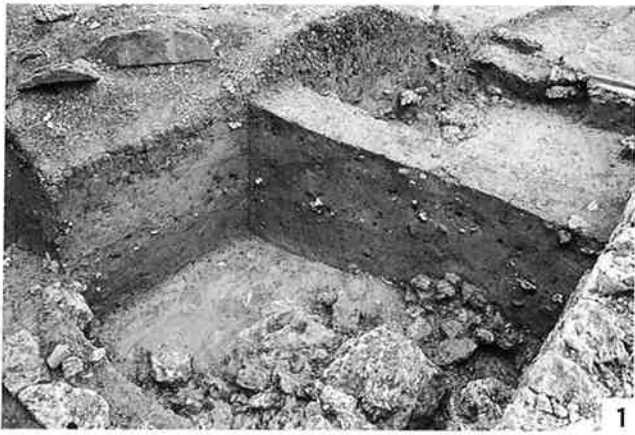
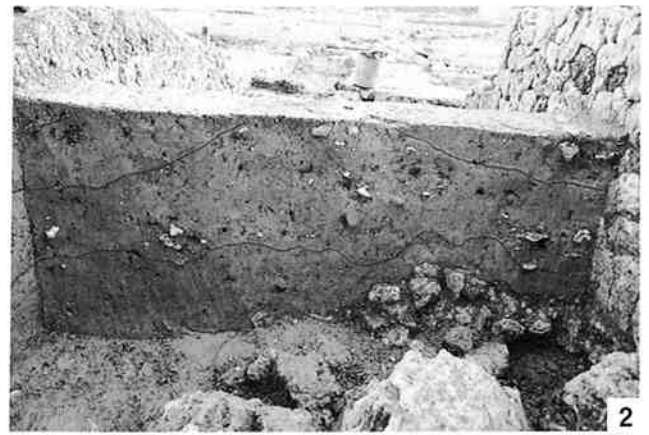
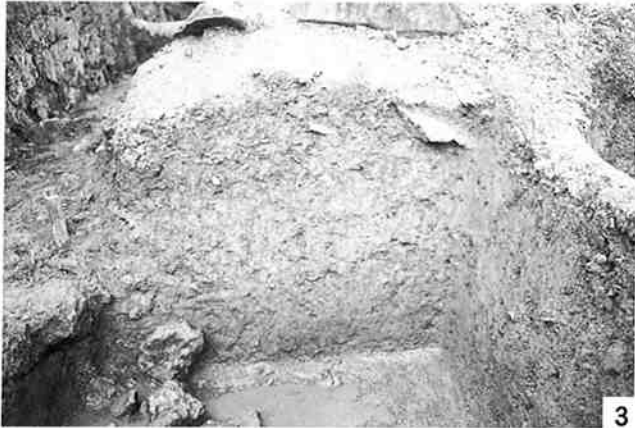
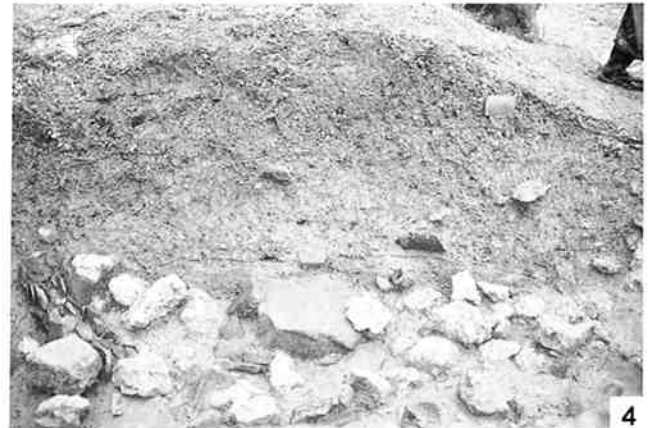
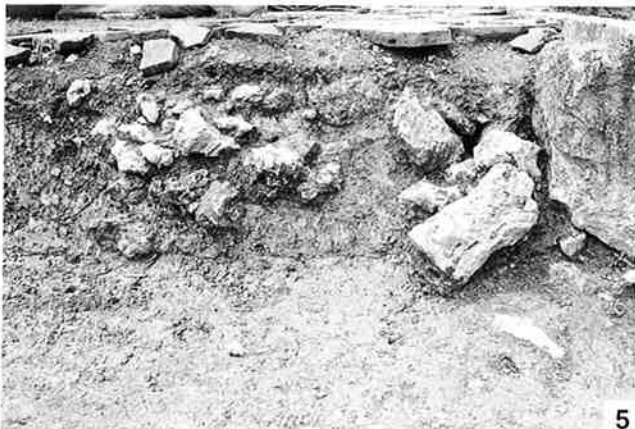
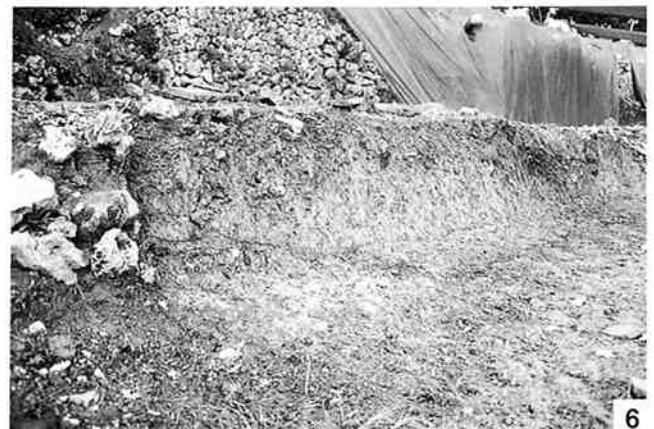
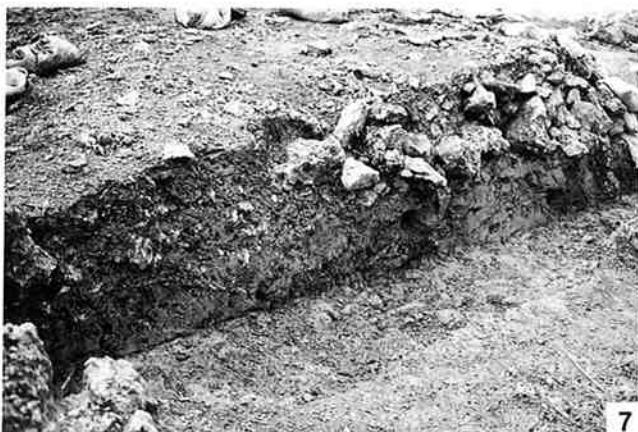
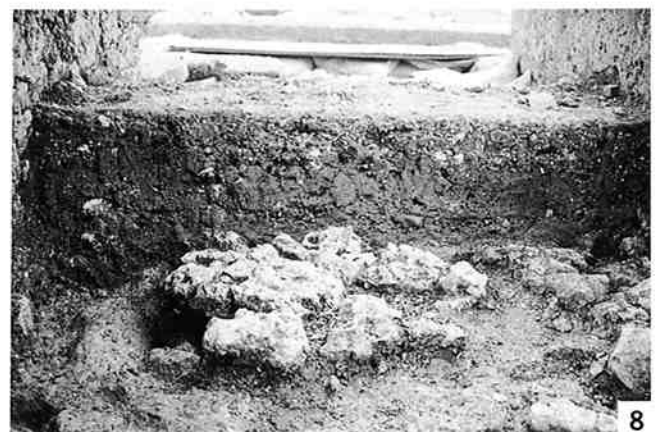
図版17 各地区土層 (2) 1. 庭園・石牆間トレンチ (北西から) 2. 同畦 (北から) 3. 4 同東壁 5. 獅子窟基壇東西断面 (東部分)
6. 同 (南西から) 7. 同南北断面 (北西から) 8. 獅子窟東側石敷埋土状況 (北から)

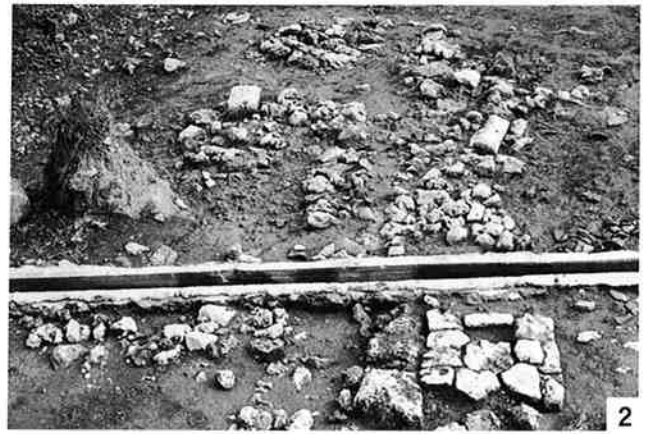
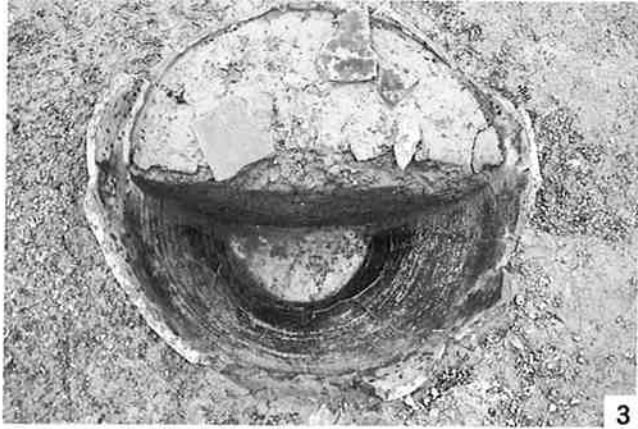
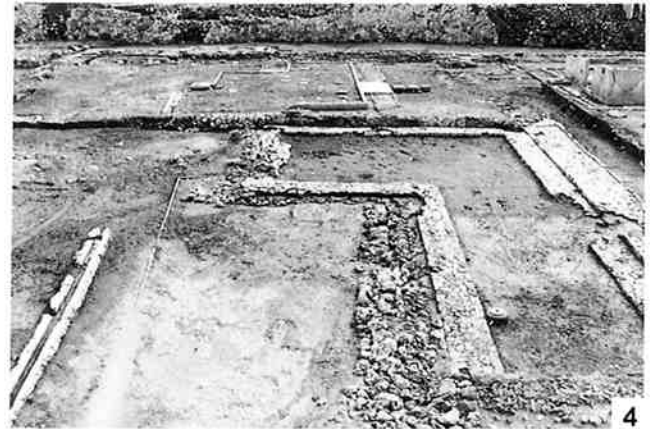
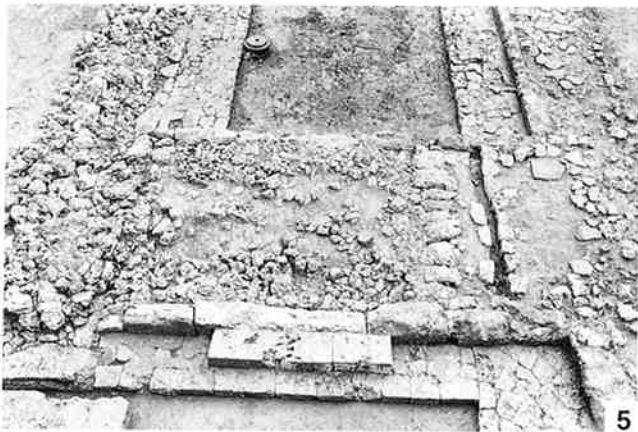
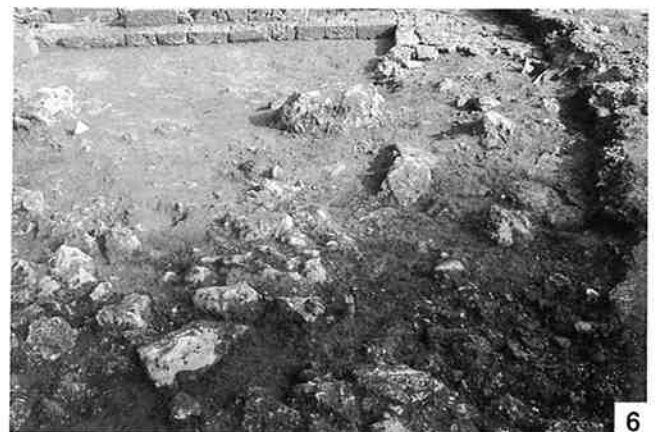
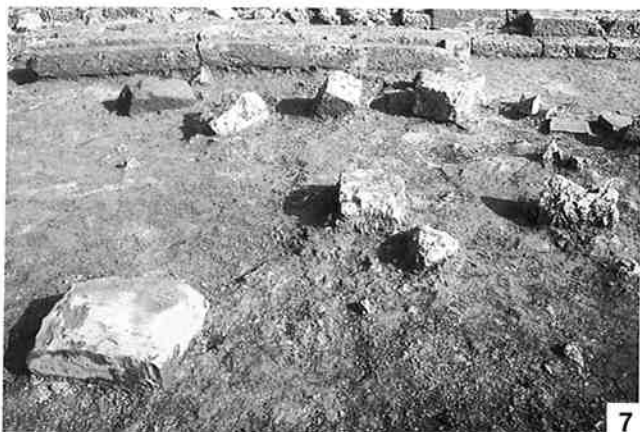
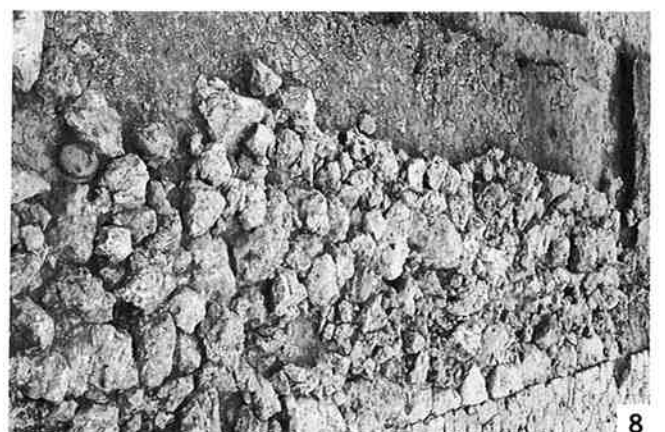
図版18 遺構検出状況 (1) 1. 三門地区全景 (南から) 2. 三門北側検出状況 (南から) 3. 三門埋壘検出状況
4. 5. 6. 7. 仏殿地区 (西から) 8. 仏殿基壇根石石列12 (西から)

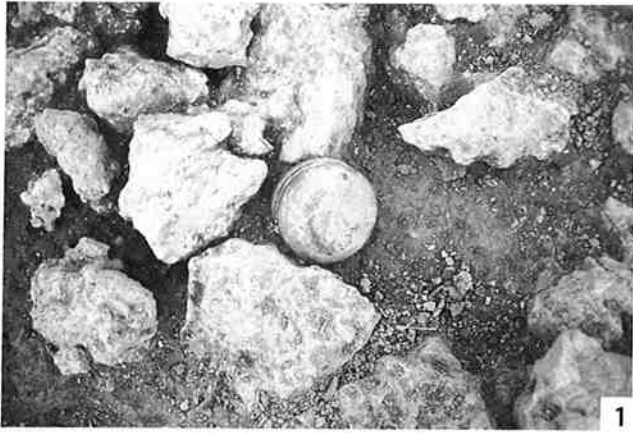
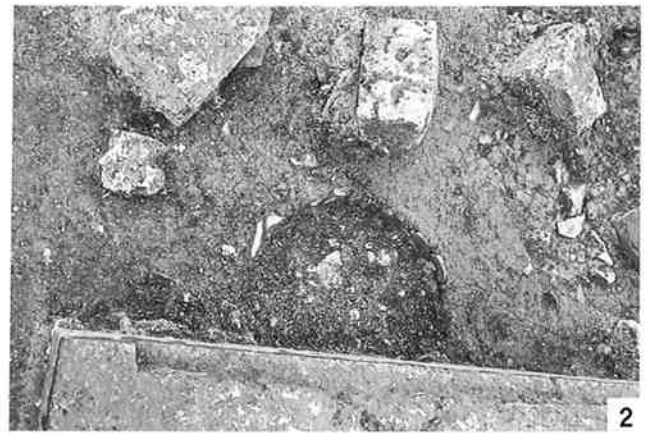
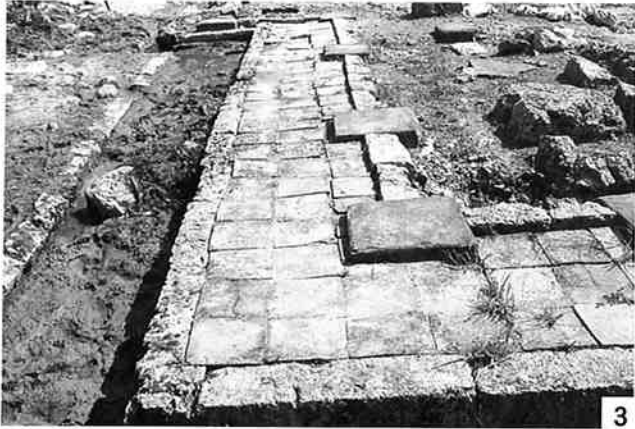
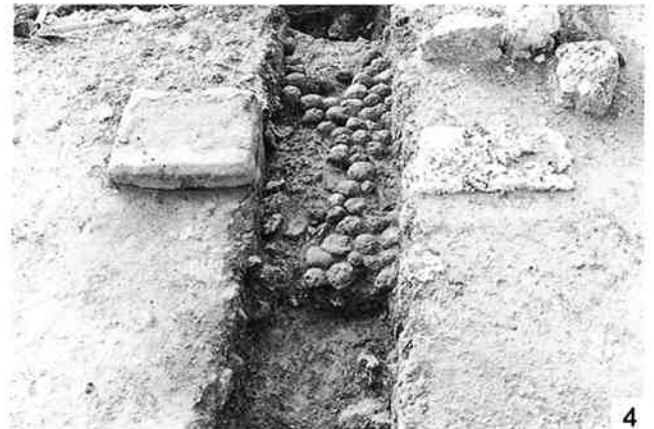
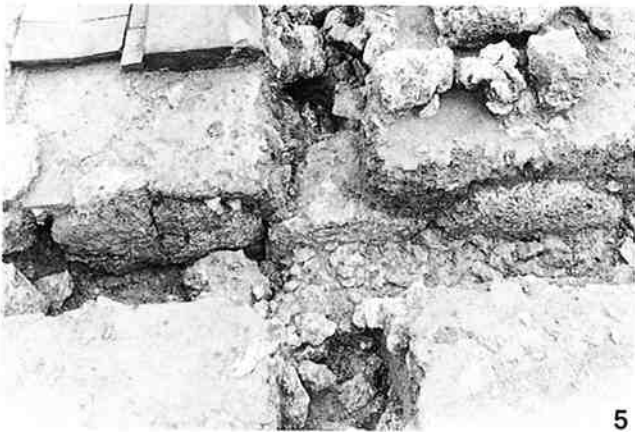
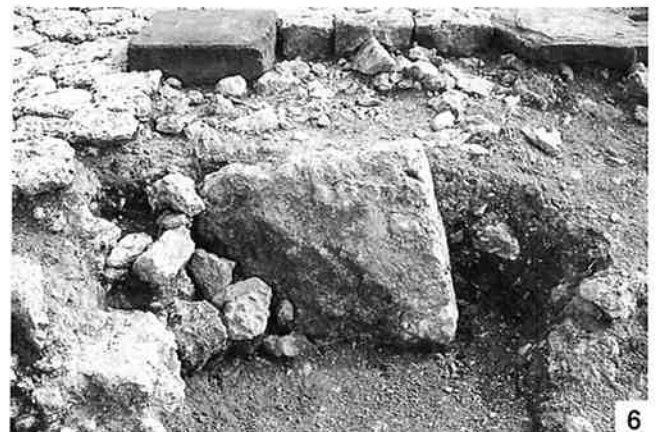
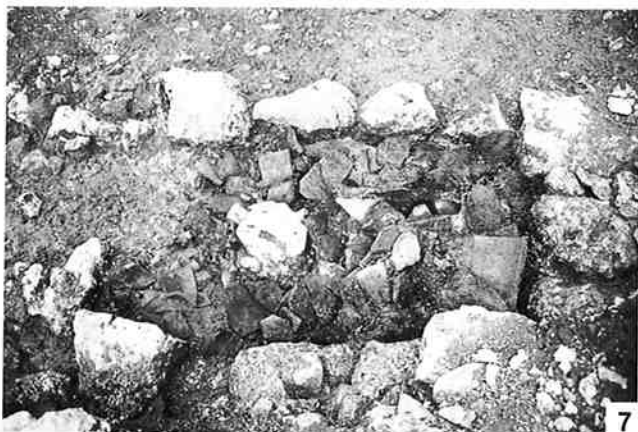
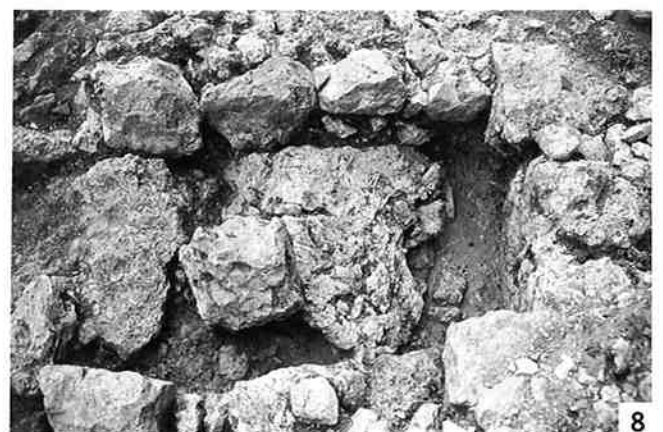
図版19 遺構検出状況 (2) 1. 香炉出土状況 2. 仏殿埋壙検出状況 3. 龍淵殿東辺基壇 (北から) 4. 龍淵殿礎石下部集石 (西から)
5. 石列1 (西から) 6. 龍淵殿地区石牆根石 (北から) 7. 8. 方形石積み (東から)

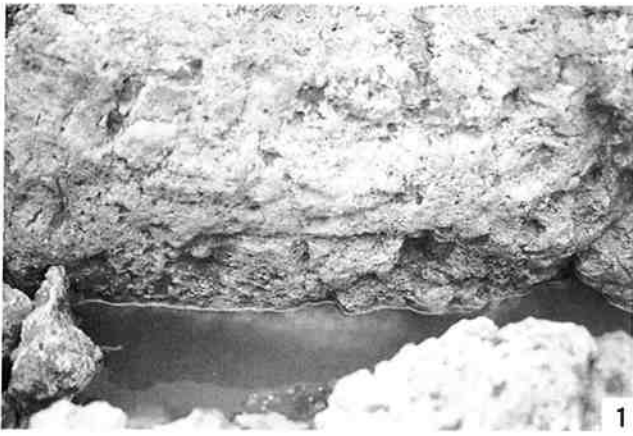
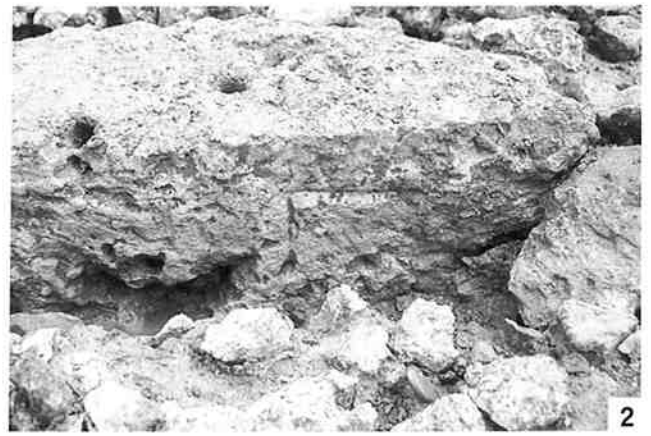
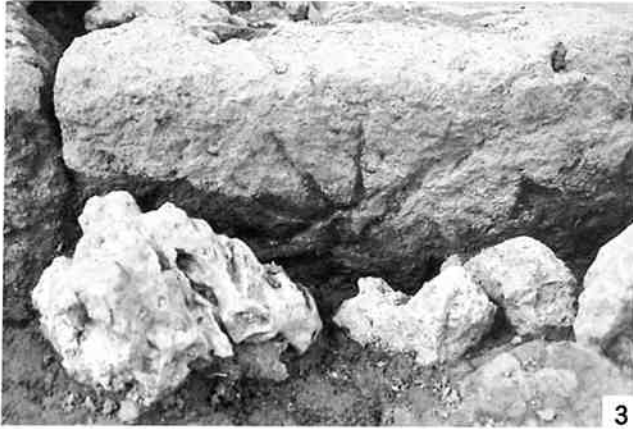
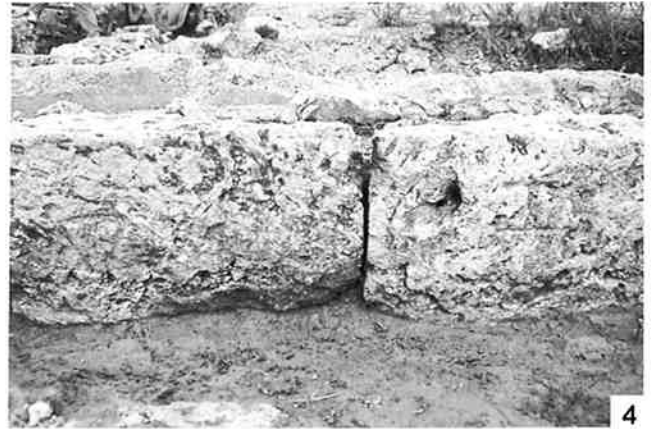
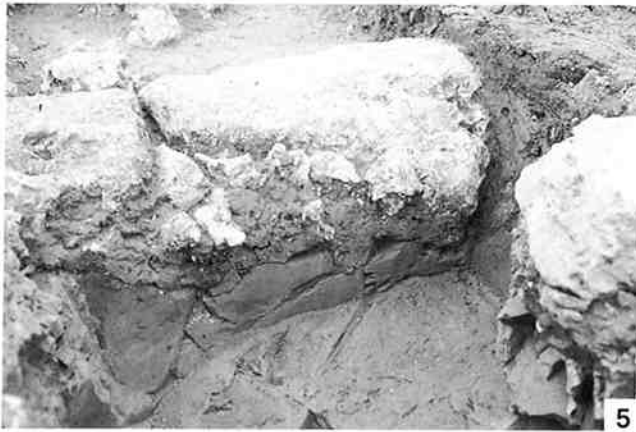
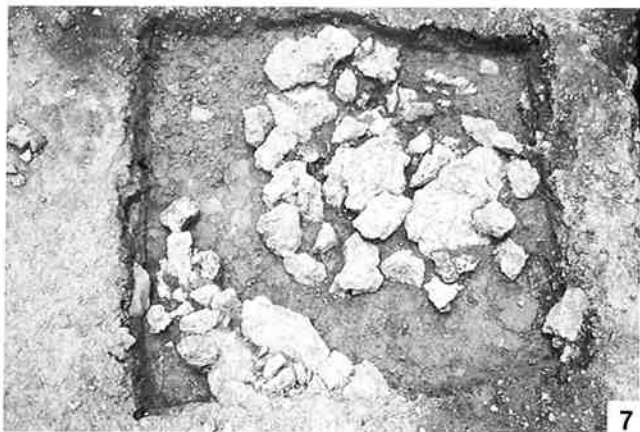
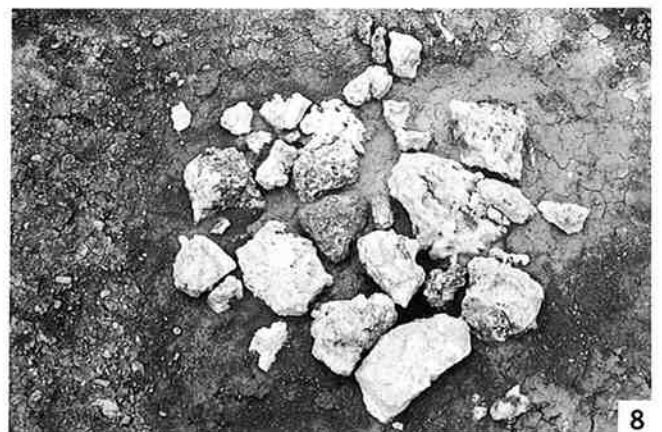
図版21 遺構検出状況 (4) 1. 2. 3石列4刻印(北から) 4. 石列3刻印(西から) 5. 石列4面石控え部分(南から) 6. 集石8
7. 集石5 8. 集石6

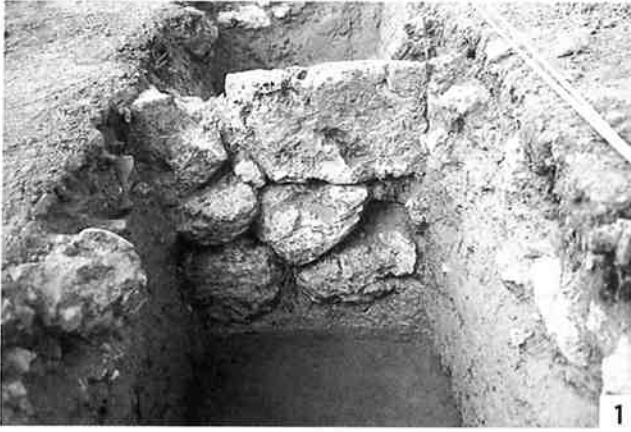
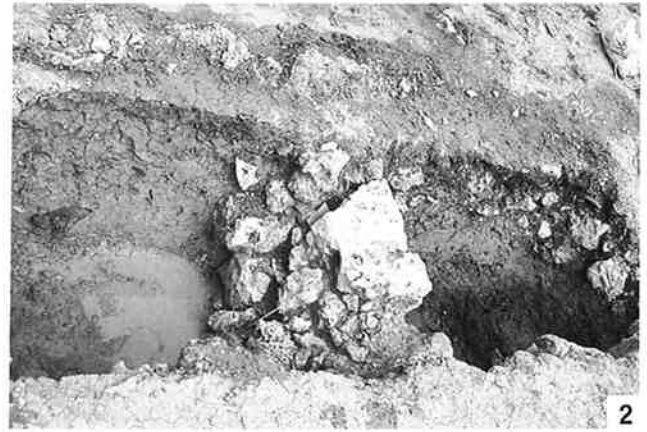
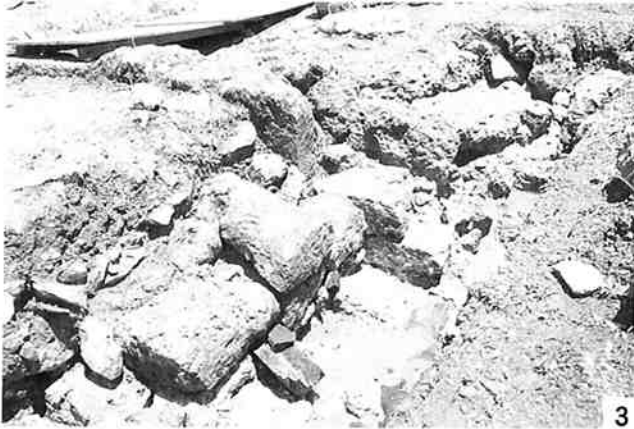
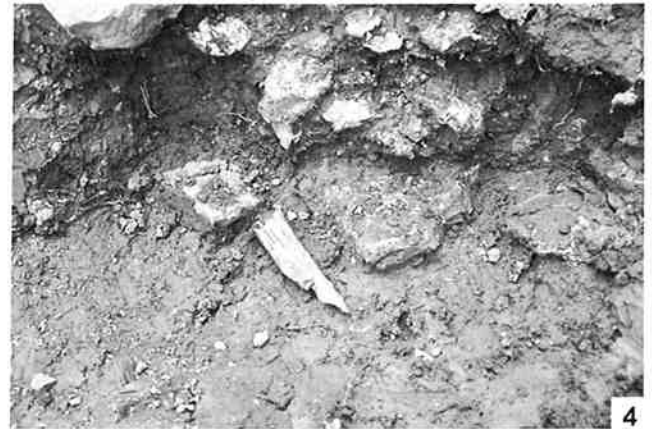
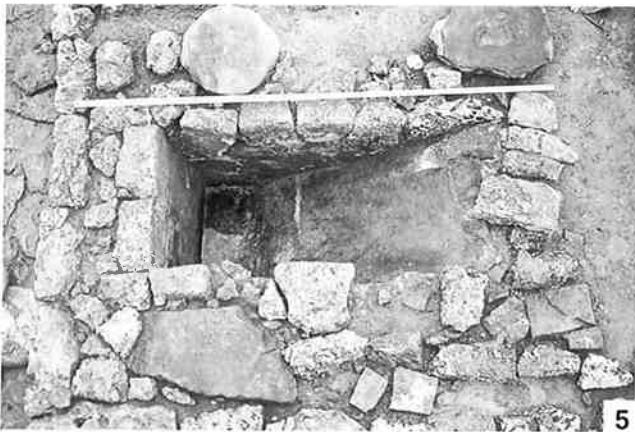
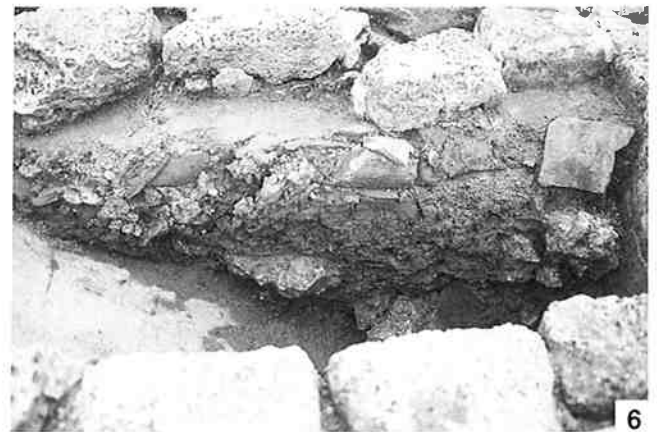
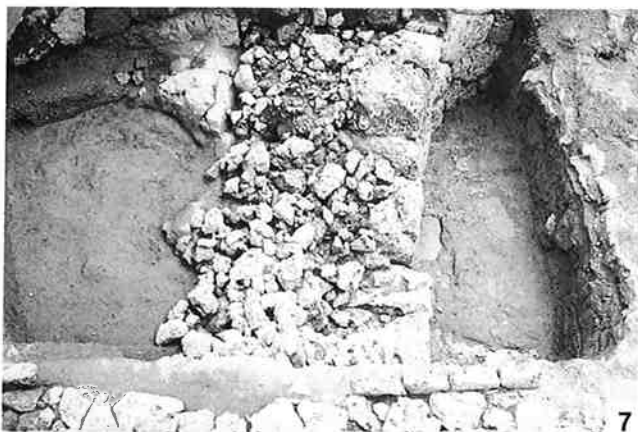
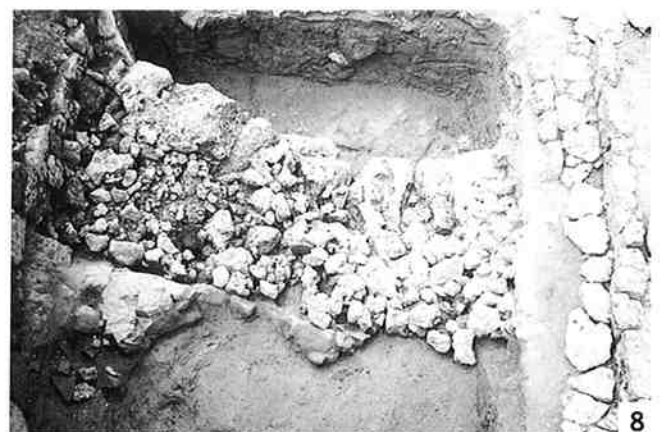
図版22 遺構検出状況 (5) 1. 石積み4 (南から) 2. 石積み4 (北西から) 3. 石積み6 (南東から) 4. 石積み4 基部近く出土獣骨片
5. 庫裏トイレ状遺構 (東から) 6. 同基堆積状況 (東から) 7. 石積み2 (東から) 8. 石積み2 (北から)

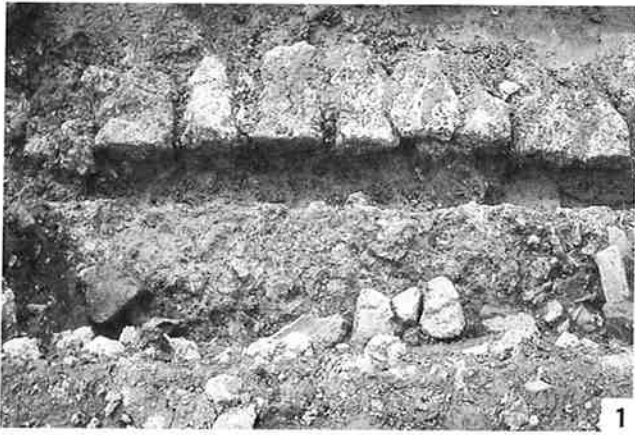
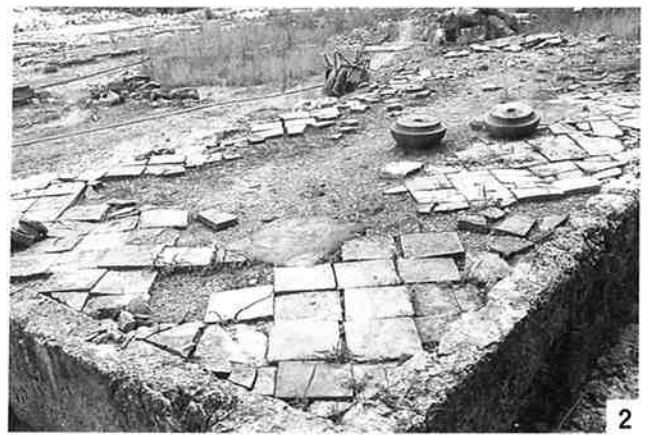
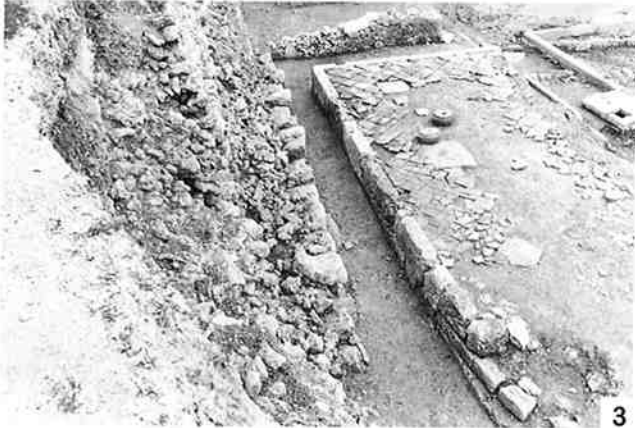
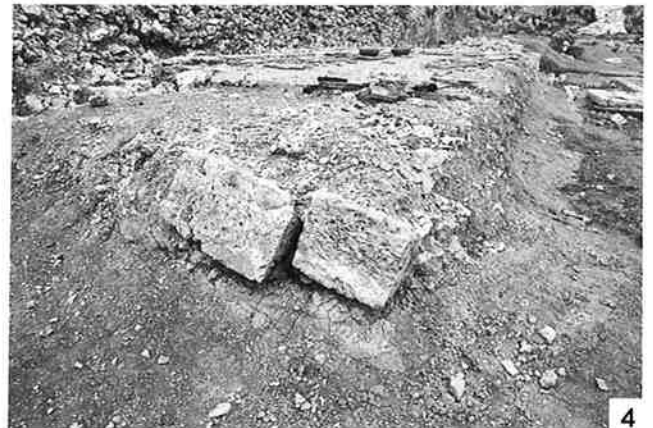
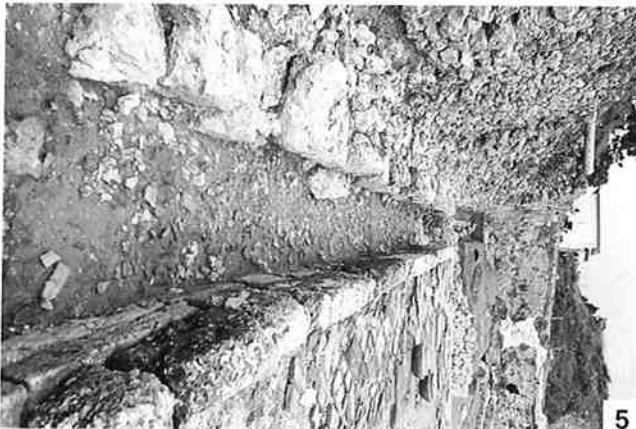
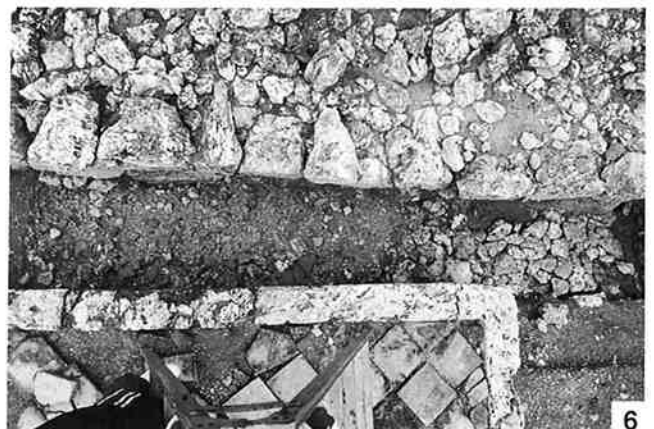
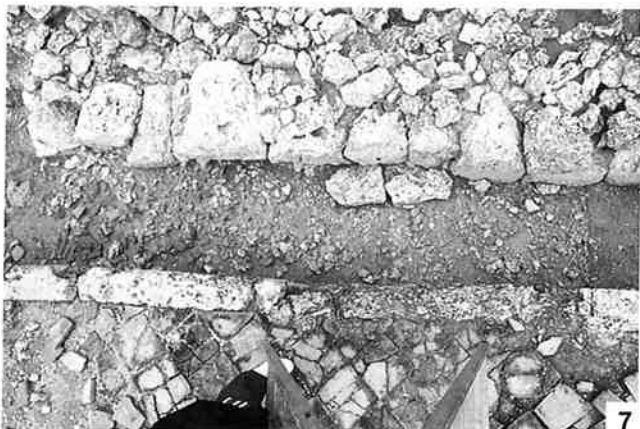
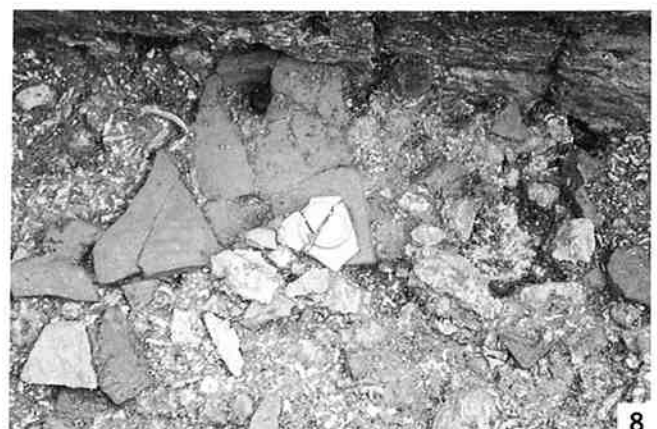
図版23 遺構検出状況 (6) 1. 2. 3. 石積み2 (東から) 4. 鐘楼南辺基壇 (北から) 5. 鐘楼西辺基壇と側溝 (北から)
6. 7. 同 (南から) 8. 鐘楼南側溝 (西から)

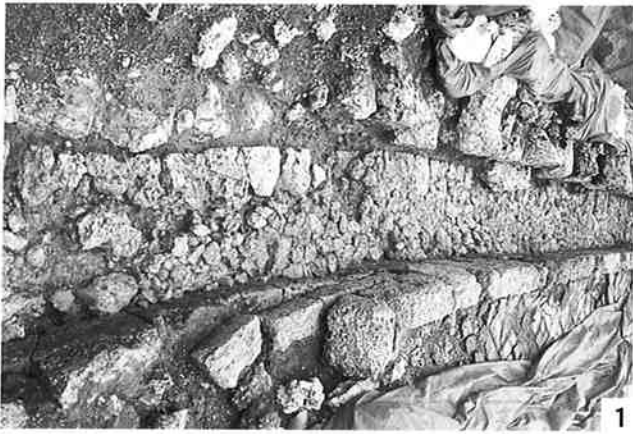
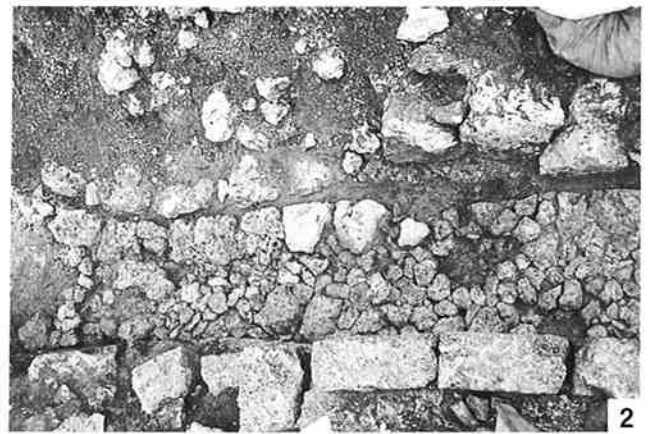
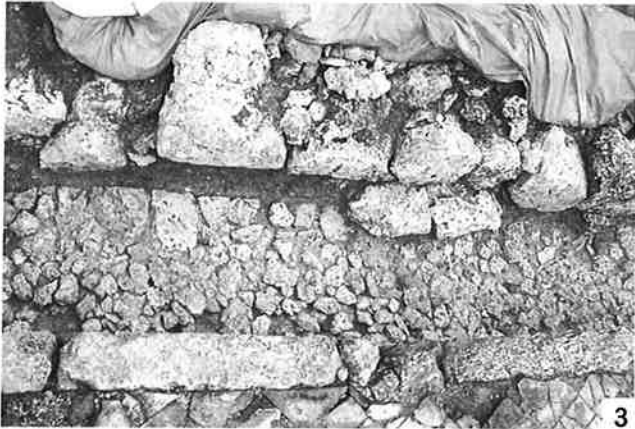
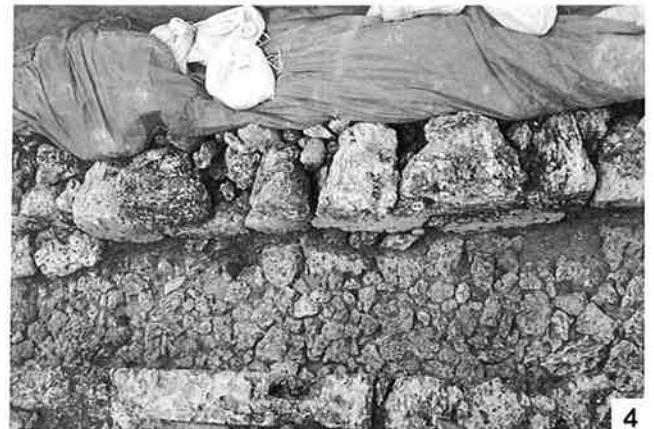
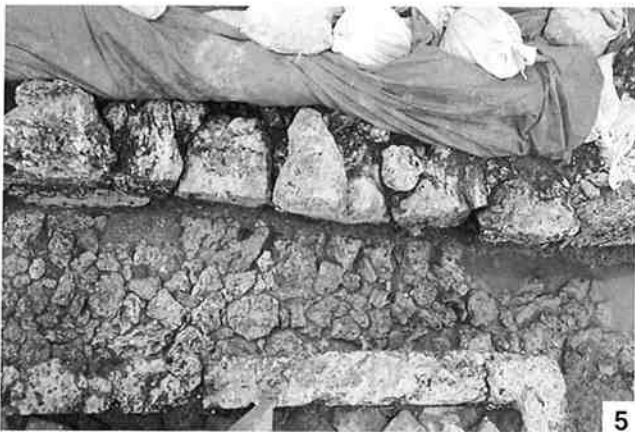
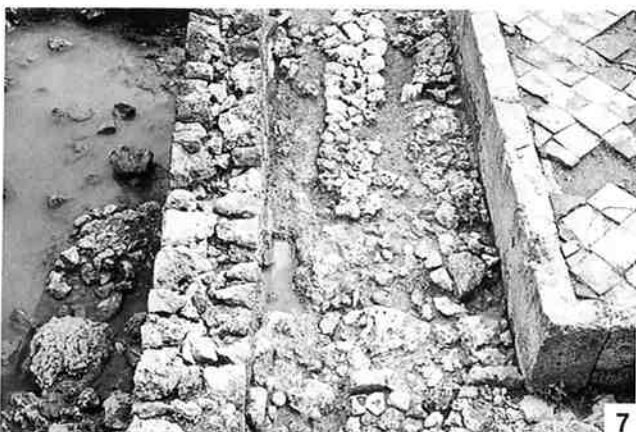
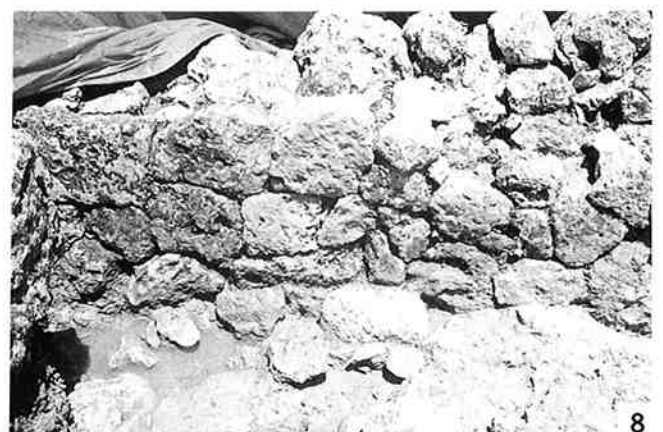
図版24 遺構検出状況 (7) 1. 石積み5 (南から) 2. 獅子窟基壇 (北東から) 3. 同 (北西から) 4. 同 (南西から)
5. 6. 7. 8. 基壇・石牆間第3層検出状況

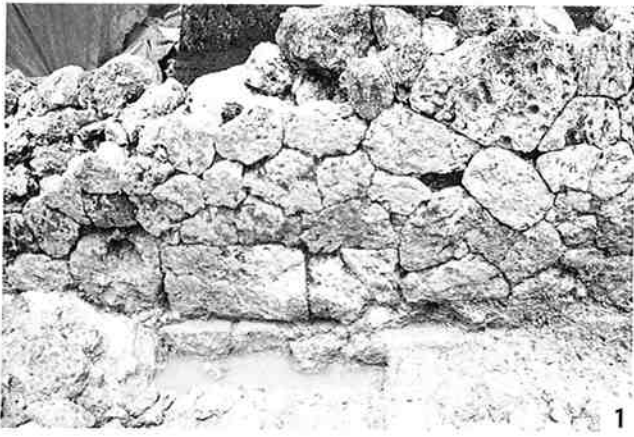
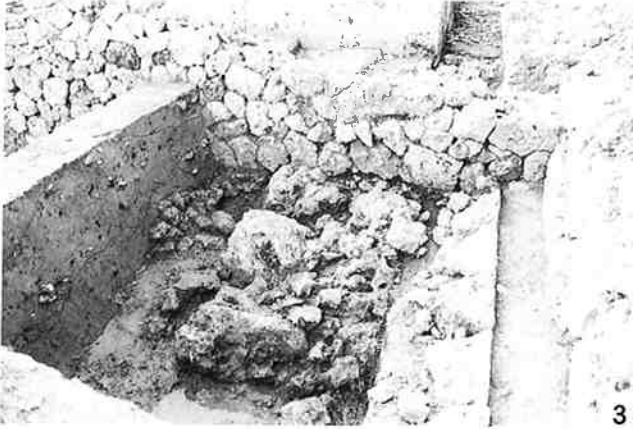
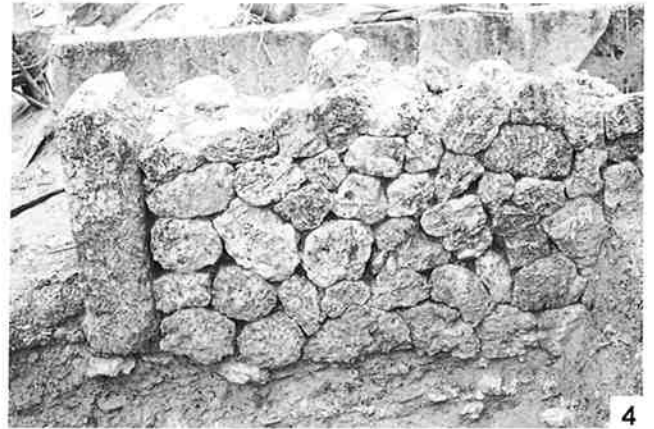
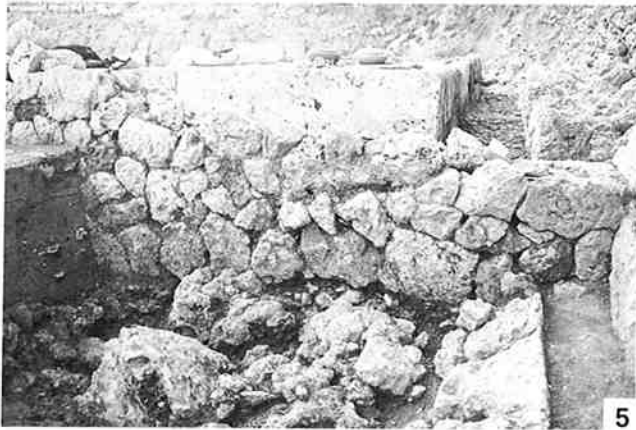
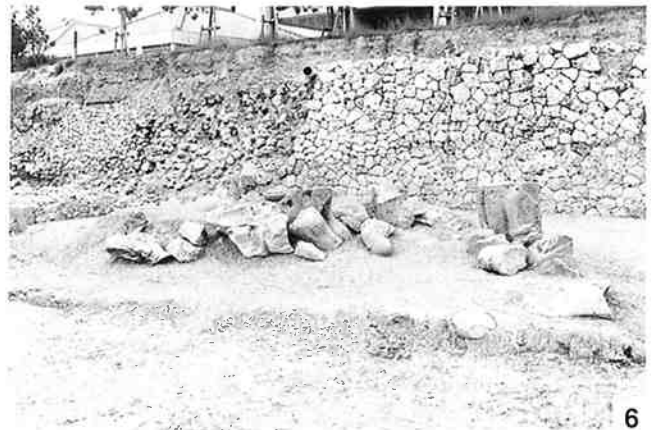
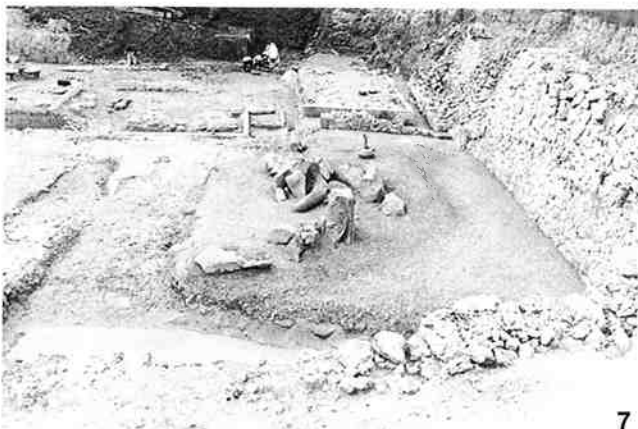
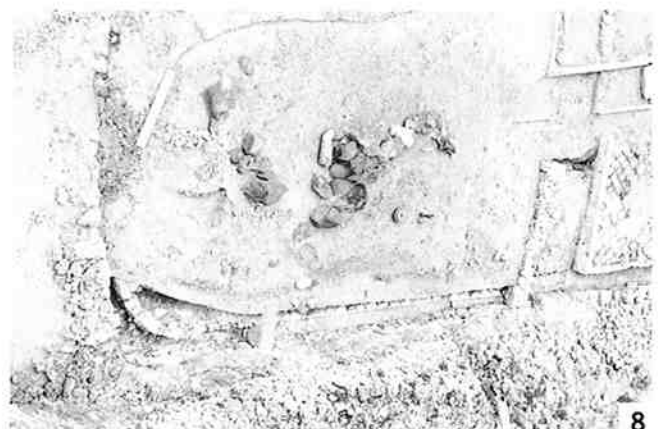
図版25 遺構検出状況 (8) 1. 2. 3. 4. 5. 6. 獅子窟石敷き (基壇北辺周辺)
7. 獅子窟石敷き (基壇北辺周辺) 及び石列7 (北から) 8. 獅子窟・庭園間石牆 (西から)
