円覚寺跡

—遺構確認調査報告書—

平成14(2002)年3月

沖縄県立埋蔵文化財センター

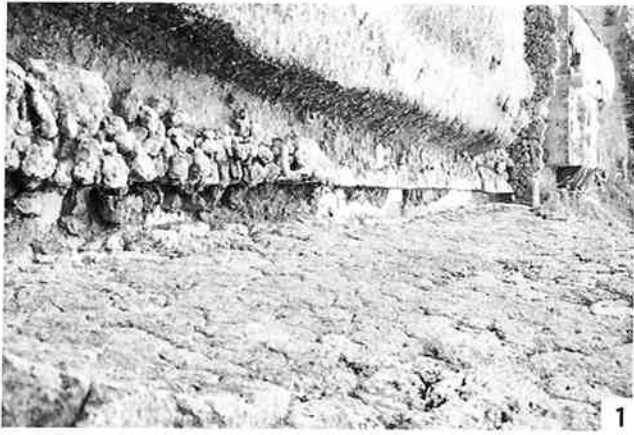
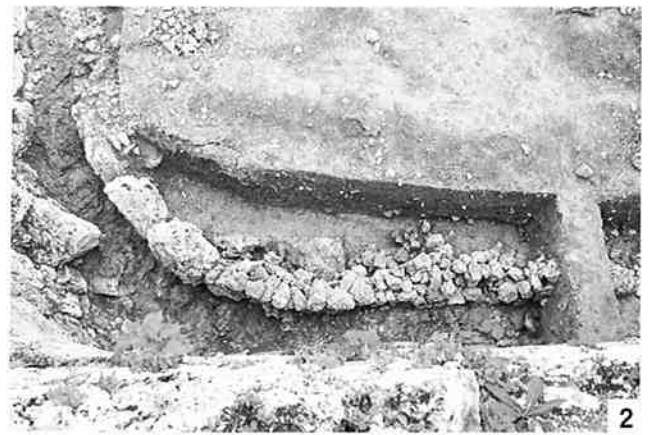
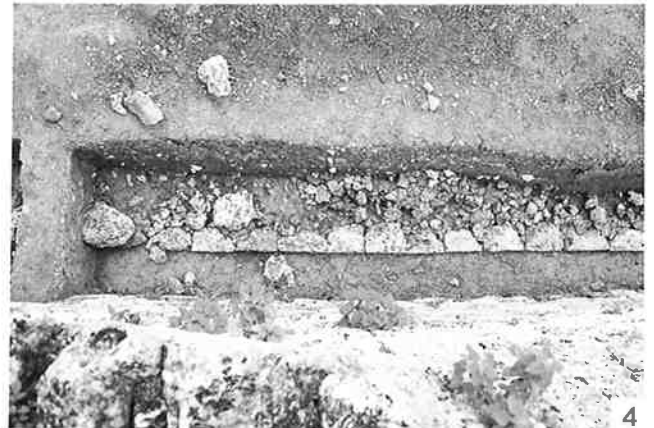
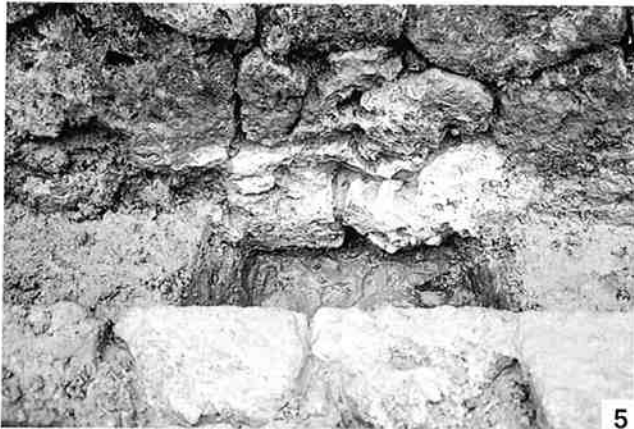
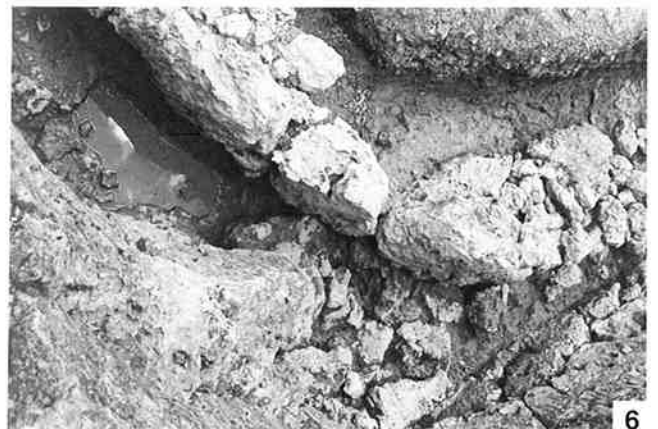
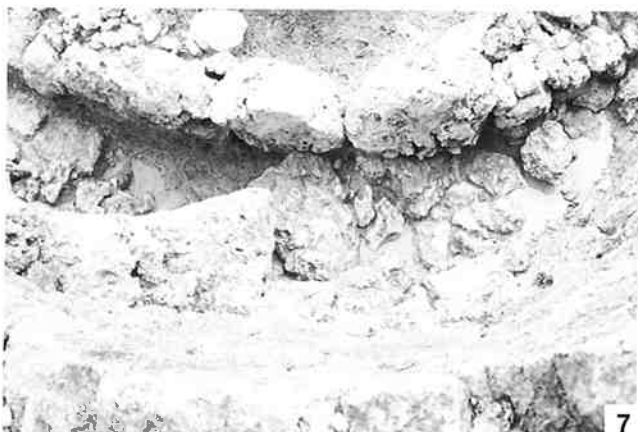
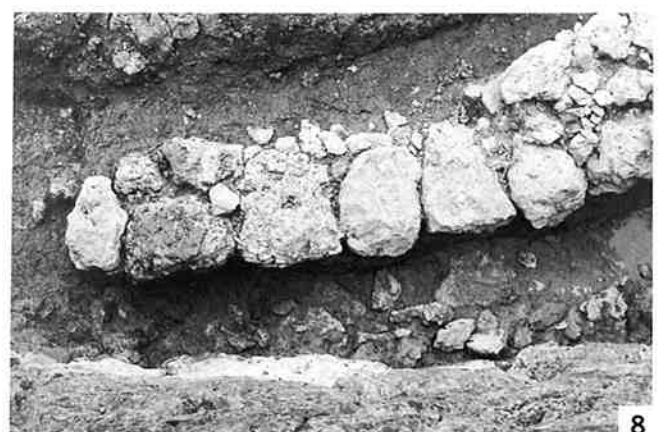
図版26 遺構検出状況 (9)

1. 2. 獅子窟・庭園間石牆 (西から) 3. 獅子窟・庭園間石牆及び石列7 (北東から)

4. 5. 獅子窟・庭園間石牆 (西から) 6. 庭園出土状況 (南から) 7. 同 (東から) 8. 石列5 検出状況 (東から)

また北側石牆と石積み1に沿って石列5、6も構築される。北側石牆と石列5との時期的な関係は押さえることができなかつたが、遺構の方向が同軸であることから時期的な差異はそれほど無いものと考えられる。創建当初の遺構と考えられる石列7、8は石列5によって破壊されていることが遺構の切り合い関係から把握することができた。石列5は獅子窟地区へと延びており、裏込め石も見られることからある程度の高さを有した基壇状の遺構の可能性を指摘できる。これらから16世紀後半に見られる上・下御照堂に関係する遺構と考えられる。龍淵殿地区の石列3、4もこの時期の遺構に相当するものと思われる。その理由は石列3、4に使われている石材には「口」や「△」といった刻印が見られることによる。首里城の城壁にも同様の刻印が見られ、その上限を16世紀とし^(註2)、日本本土では主に16世紀第四半期頃から刻印石が見られるようになる。これらのことから石列3、4は1588年の大殿改修の際に設置された基壇根石と考えられる。方形石組みは石組内から大量の炭と灰瓦が出土している。おそらく1721年に焼失した大殿の部材であると考えられるが、その構築年代については裏込め石内から遺物を得ることができなかつたため不明である。但し、創建当初の石牆の外側（東側）にあることからその構築年代は16世紀後半以降であることを想定でき、先の出土状況から廃棄年代は1721年とされることから、構築年代は16世紀後半～18世紀初めと幅を持たせて考えたい。集石1～12も遺物を得ることができなかつたためにその構築年代については不明であるが、遺構レベルから石列3、4や方形石組みに伴うものと想定される。よってその構築年代は16世紀後半～18世紀初めに位置付けておく。尚、三門地区に関してはこの時期の改修に伴う遺構は確認されていない。

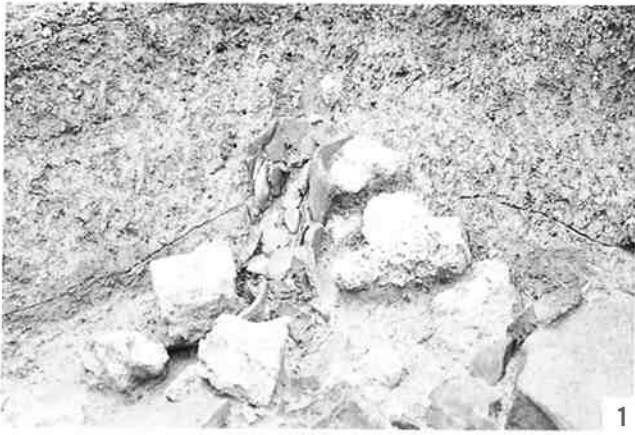
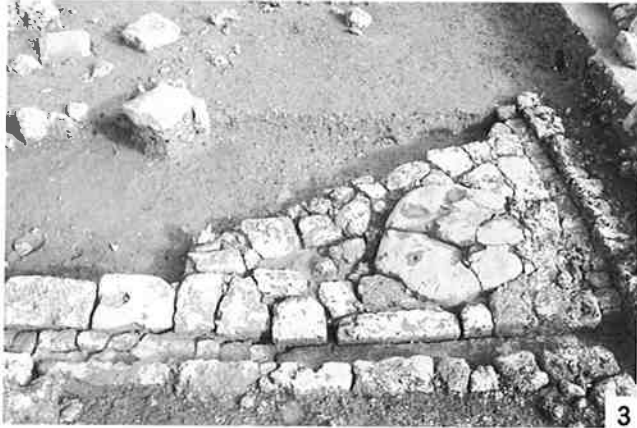
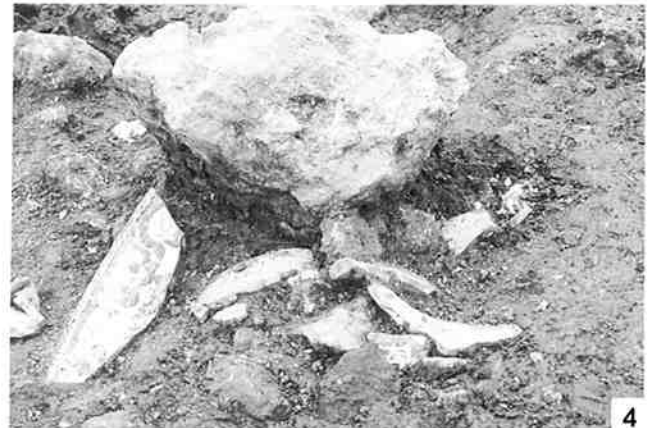
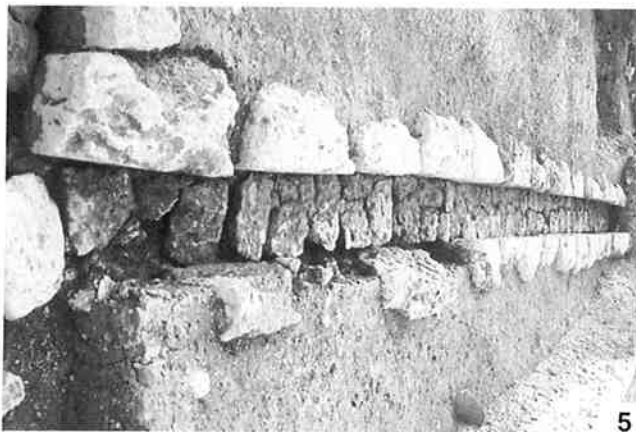
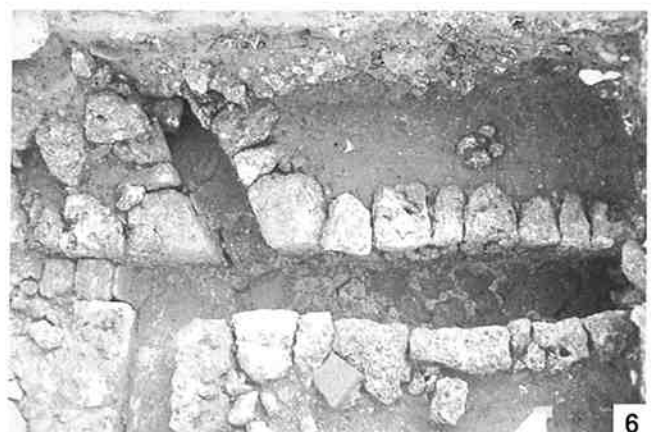
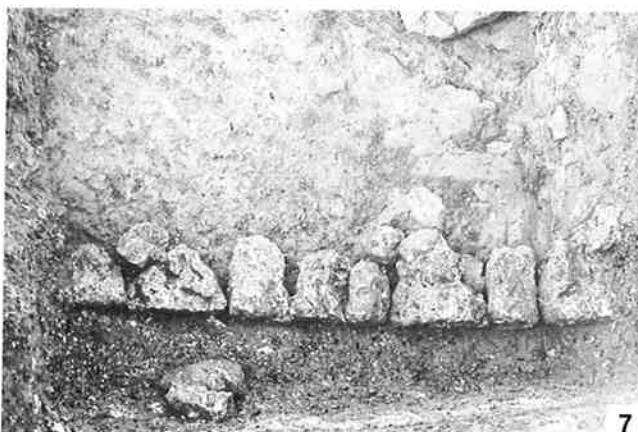
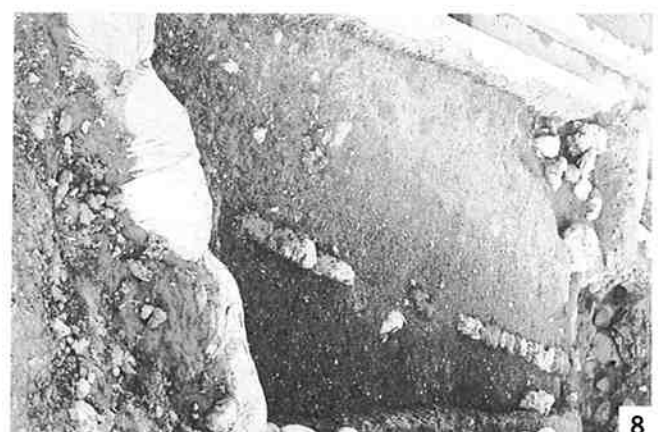
図版28 遺構検出状況 (11)

1. 石列5 (南西から) 2. 石列5、6、石積み1 (北から)
 3. 石列6 (東から) 4. 5. 6. 7. 石積み1 (西から) 8. 石列7

まず石牆が北側と東側に拡張されたと考えられる。戦前まで残存する庭園地区の北側石牆が地山上に構築され、石積み1へと繋がる石牆と更に東に延びて弧を有しながら戦前まで残存する東側石牆へ繋がる石牆とに分岐する。石積み1は龍淵殿の基壇北辺まで延び庭園の東側を画する石牆として機能し、反対側の石積み2は上面が完全に破壊を受けており、石積み2の破壊状況と異なることから当該期から近世にかけて埋没したものと考えられる。

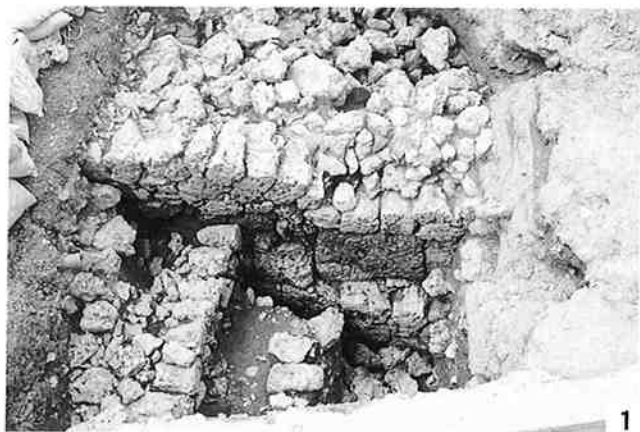
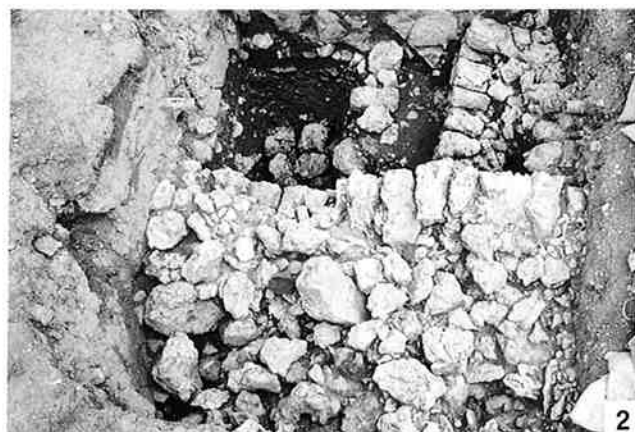
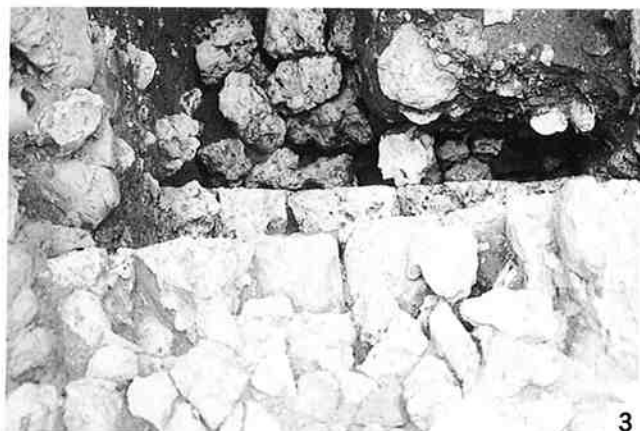
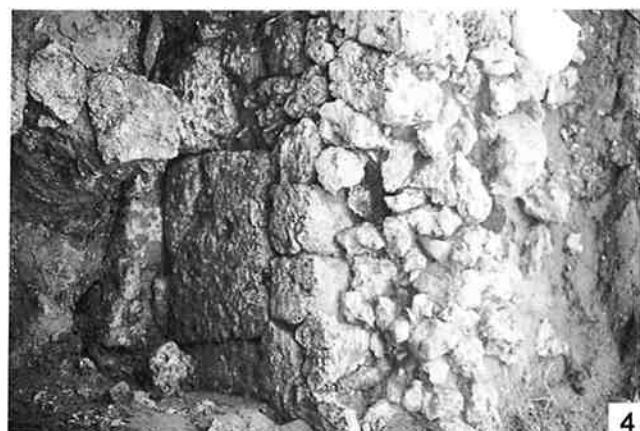
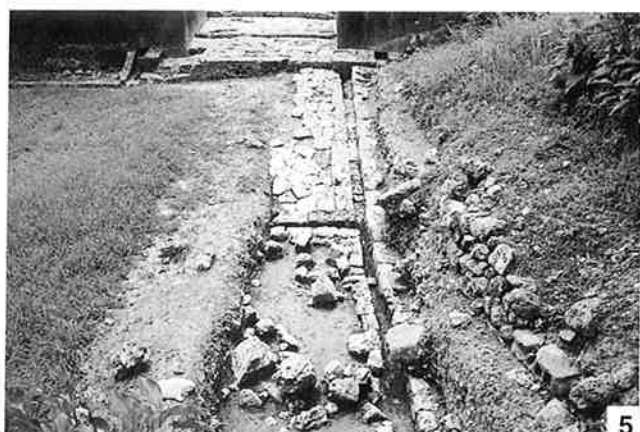
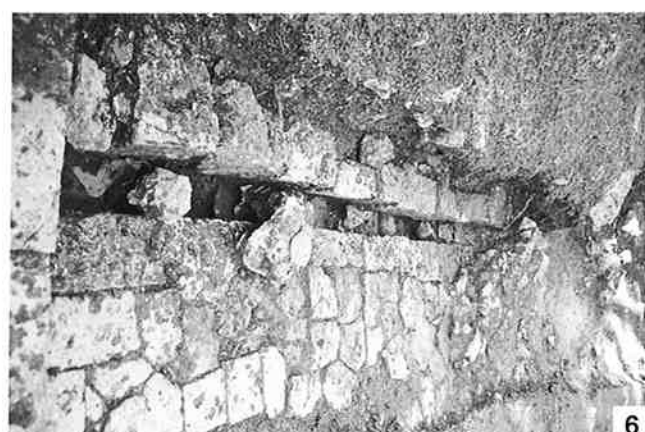
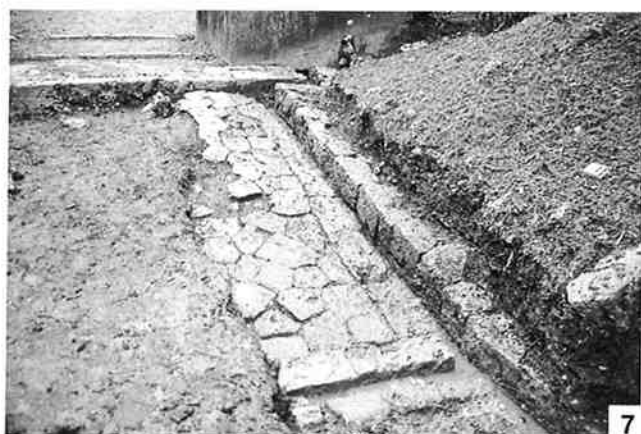
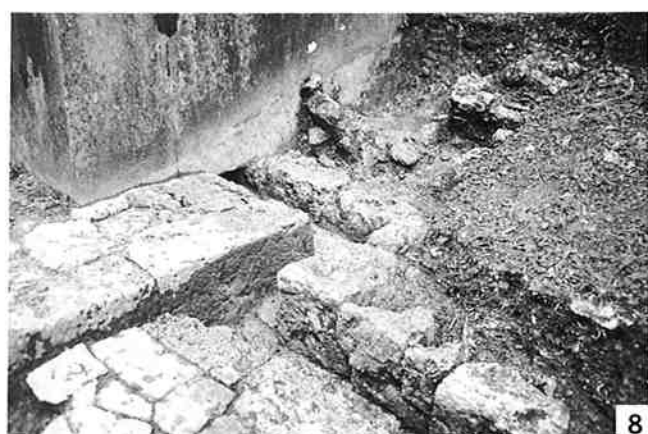
図版29 遺構検出状況 (12)

1. 溝3 (南西から) 2. 井戸全景 (北東から) 3. 井戸石畳 (西から) 4. 伊万里焼大型鉢出土状況
 5. 井戸北側構 (東から) 6. 井戸北側構 7. 石列9 (南から) 8. 石列10 (南西から)

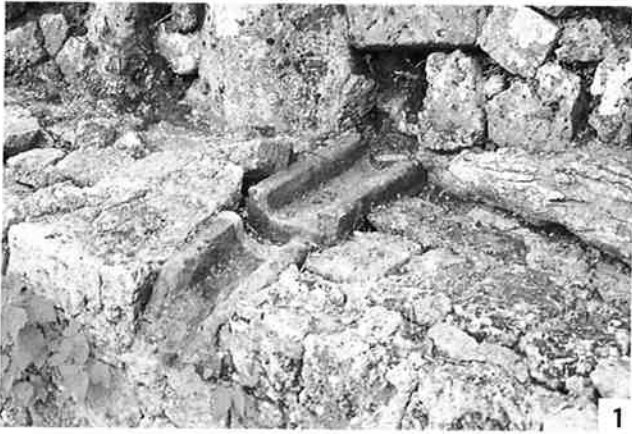
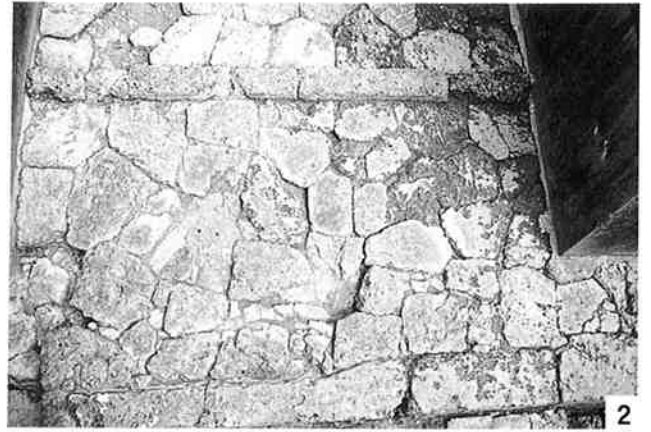
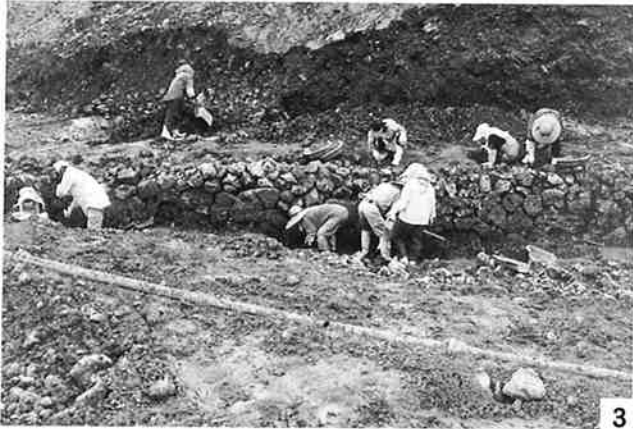
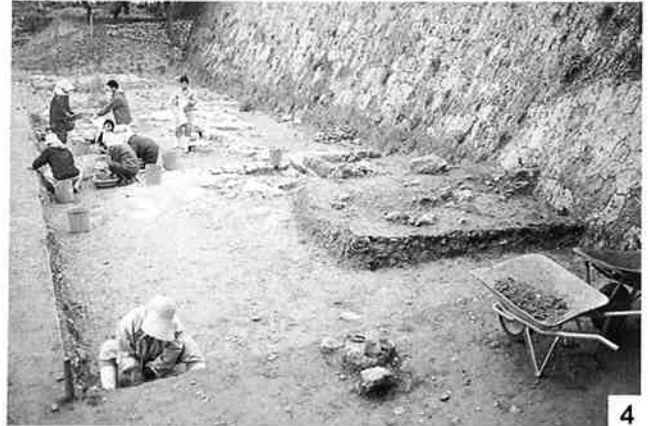
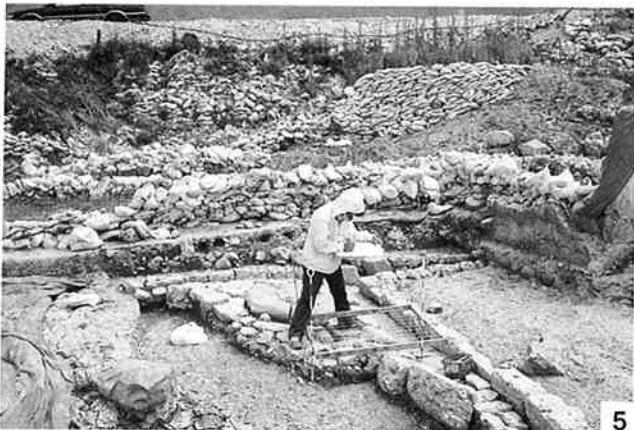
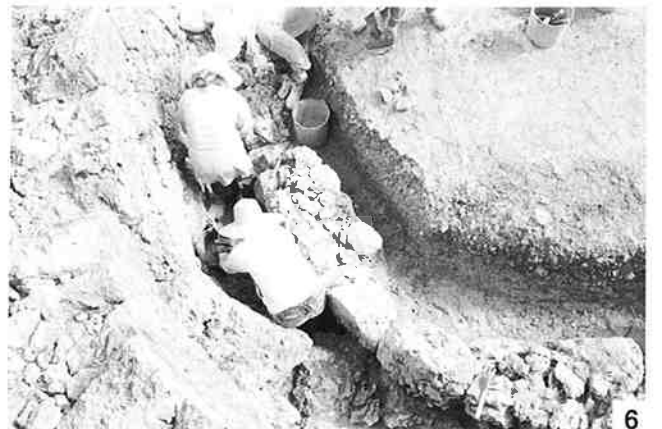
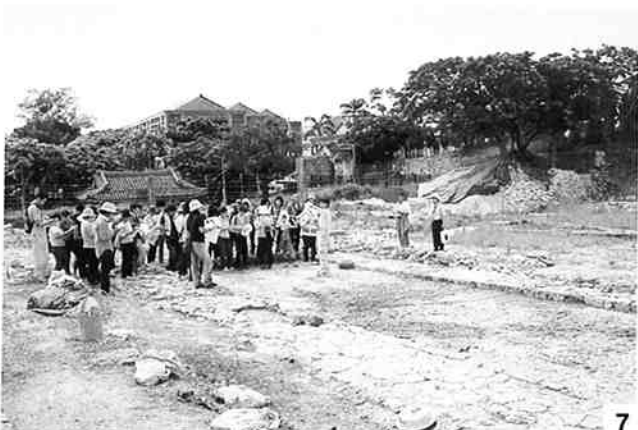
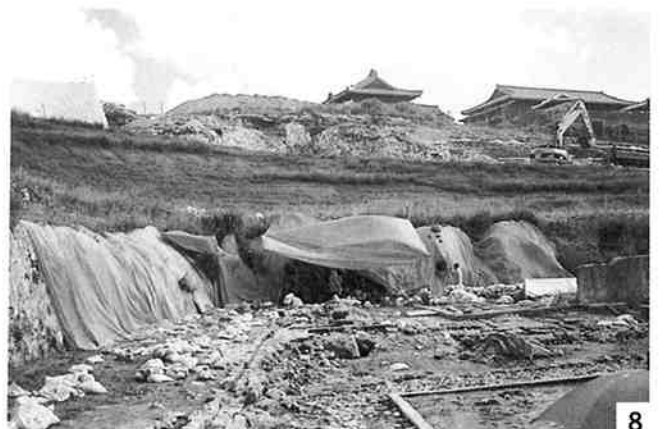
図版30 遺構検出状況 (13)

1. 石積み5、溝5、集石13(南から) 2. 3. 同(北から) 4. 石積み5(南から)
5. 左脇門前石畳(西から) 6. 同(東から) 7. 同(北東から) 8. 同北側構暗渠(北西から)

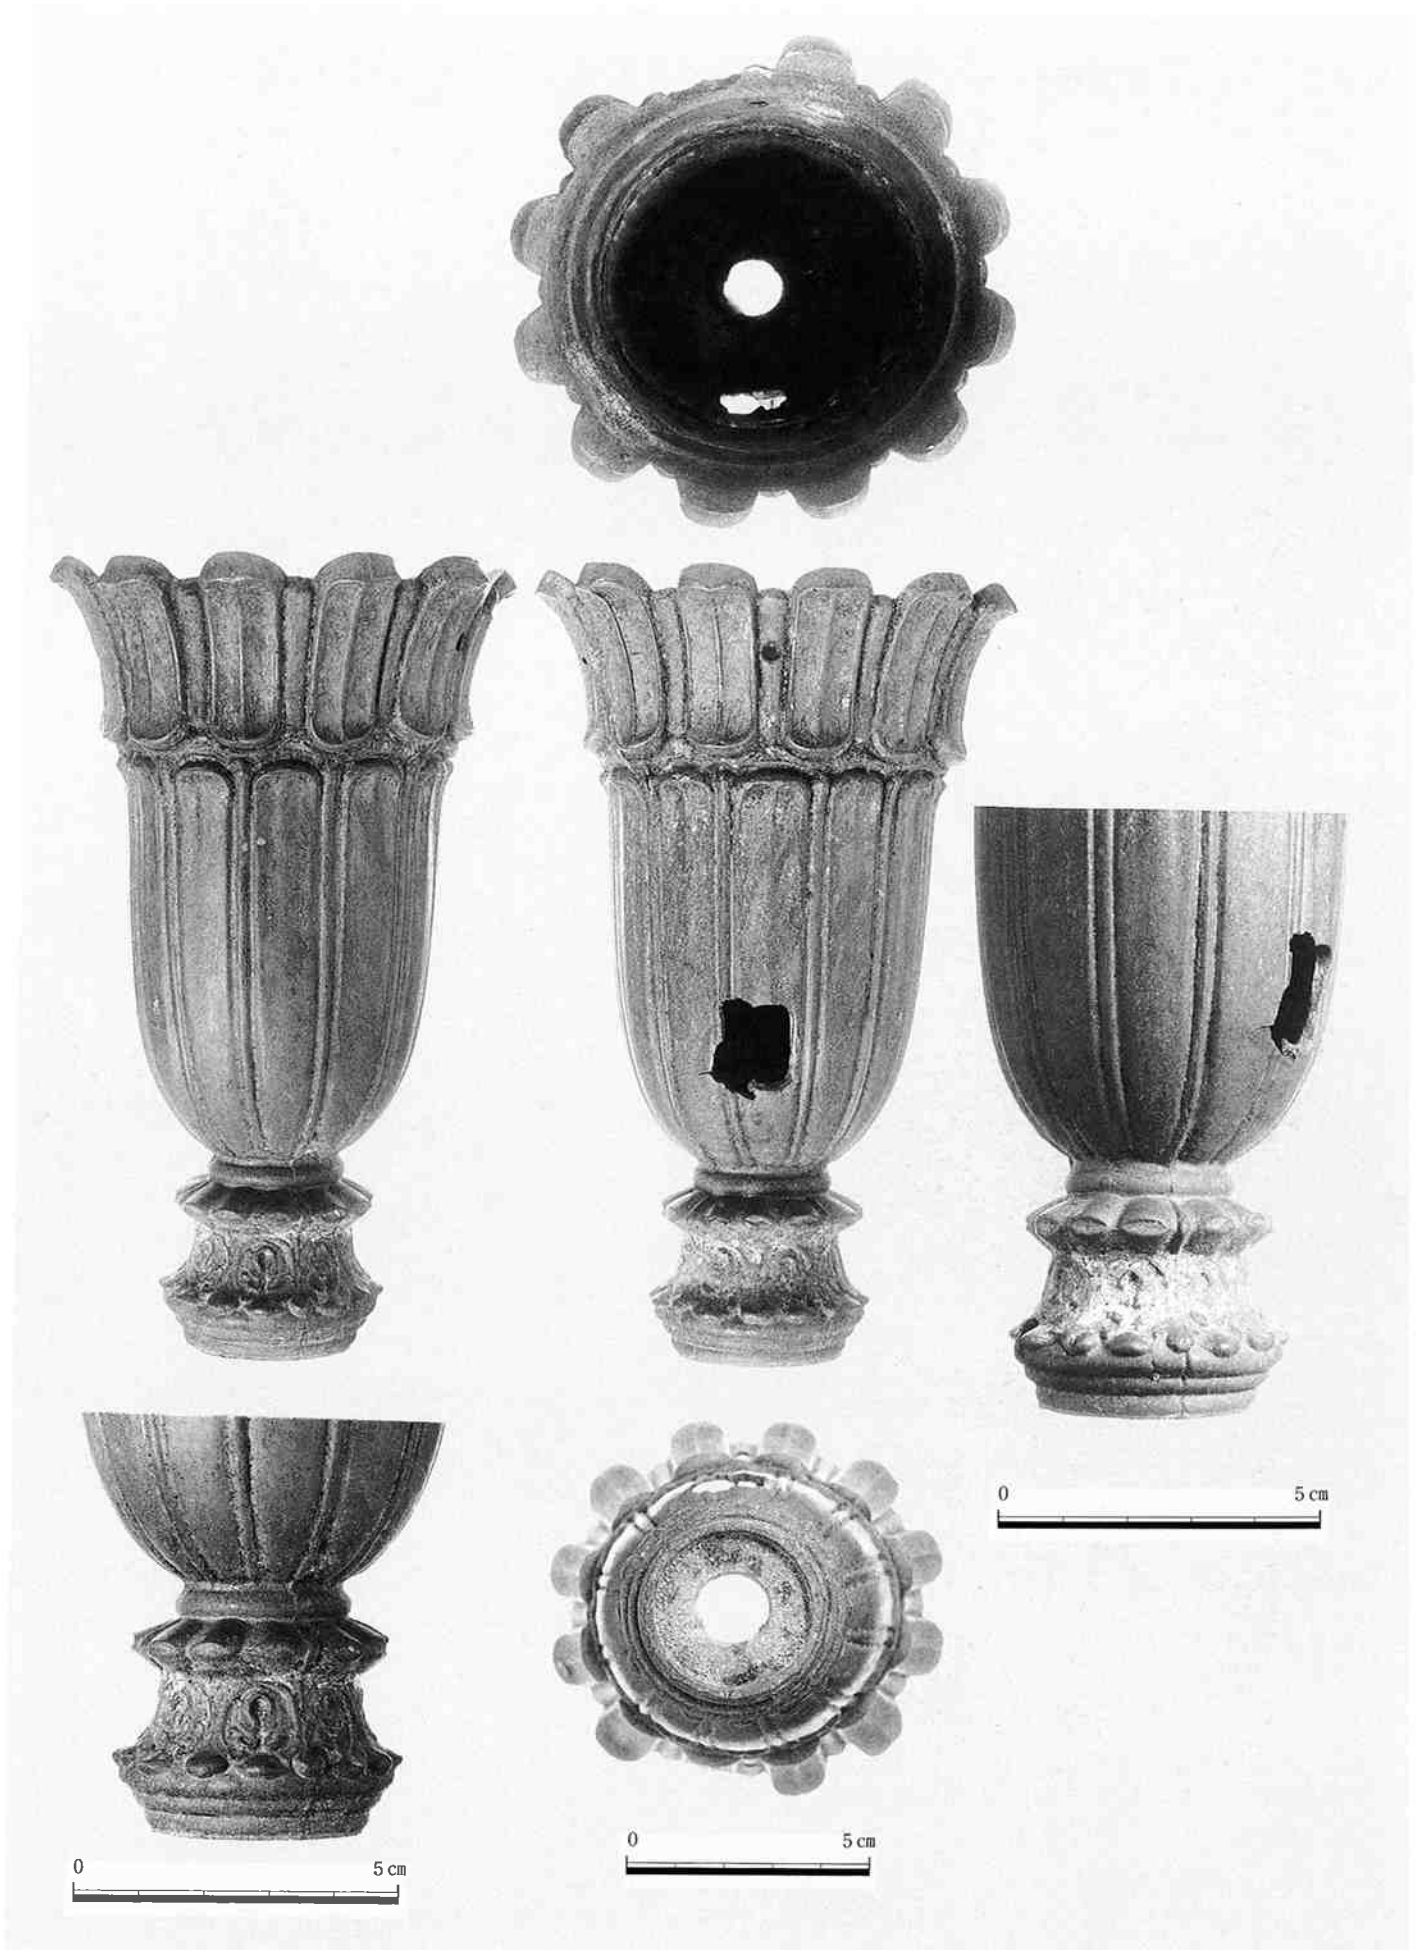
図版 2 末吉氏所蔵仏具資料

もう一点は仏前の両脇に配される銅製の花立てである（図版2）。一部、欠損しているがほぼ関係に近い資料である。口縁部の径は最大で10.1cm、最小で9.2cm、最大器壁0.6mm、最小器壁0.3mm外反口縁で口縁下部に左右対称となるように孔が2カ所、見られる。胴部は蓮弁をモチーフとした文様が浮き彫りで施されている。蓮弁の長さはそれぞれ9.2cmで12個見られる。最大器壁2mm、最小器壁1mmである。胴下部近くに縦1.9cm、横は欠損して不明であるが蓮弁の中央に縦長方形の孔が穿たれている。脚部は高さ4.2cm、胴下部、中央部と底面でそれぞれすぼまる。文様は半円状の枠取りがなされ更にその内部は曲線で文様を構成するがその詳細は不明である。底面中央には径1.6cmの孔が見られる。恐らく別の金属若しくは木製の脚が付するものと考えられる。底径は3.9cm。製作痕としては内面の口縁部、胴部を接続した溶接痕が見られる。器高は16.2cm、残存量は54.6g。
