浜松城跡 43次調査の概要

2022年3月

浜松市教育委員会

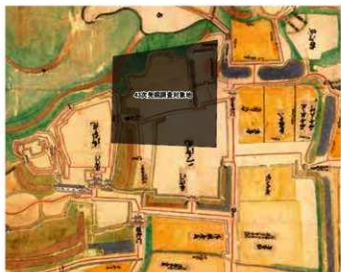
浜松市博物館蔵「青山家御家中配列図」（17世紀後葉・調査区周辺拡大）

絵図に描かれた浜松城 江戸時代に浜松城を描いた絵図が残されており、城郭の構造など検討する上で必要な情報が記録されています。「青山家御家中配列図」は、17世紀後葉に浜松城主を務めた青山氏により作成されました。浜松城の曲輪配置や番所、寺社、町屋が描かれています。「安政元年浜松城絵図」には、浜松城の構造とともに嘉永7（安政元）年（1854）年11月4日に発生した安政東海地震の被害状況が記されています。このほか「浜松城二の丸絵図」（8頁左下）は、17世紀後葉の二の丸御殿の詳細を描いた絵図です。政務を執行する政治空間「表御殿」を青色、城主の居住空間「奥御殿」を赤色で描き、部屋割りなどの詳細がわかります。

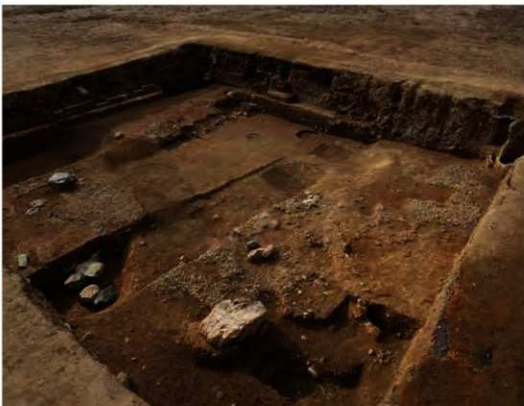
庭園遺構（北東から）

二の丸の北西隅で
洲浜、築山、景石、
枯池により構成される
枯山水庭園を検出
しました。庭園遺構
は、二の丸御殿の生
活空間である「奥御
殿」に付属したもの
と捉えられます。な
お、「浜松城二の丸
絵図」をはじめ、浜
松城を描いた絵図に
は庭園は表現されて
おらず、絵図からは
うかがい知ることが
できない二の丸御殿
の様相が発掘調査に
より明らかになりま
した。

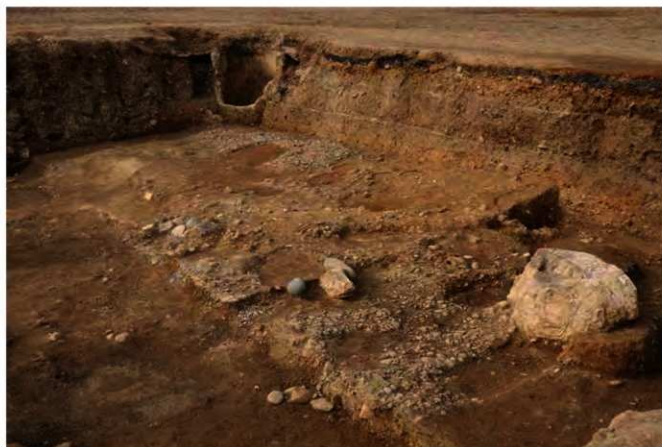
庭園遺構の詳細（南東から）

洲浜・築山と景石 小型の円礫が敷きならされた部分は、洲浜と呼ばれます。洲浜には高低差があり、円礫が見られない北側部分には築山があったとみられます。

景石には、長辺0.8m、短辺0.6m、高さ0.5mほどあるチャートが用いられています。

枯池と洲浜 枯池は三和土を用いてつくられています。枯池底部の三和土は西側中央部が最も低くなっています。洲浜と枯池の境界部分では、洲浜の末端を覆うように三和土が施されています。枯池の平面形は不整形で、南北約5m、東西は調査区外に続くため10m以上の規模と捉えられます。

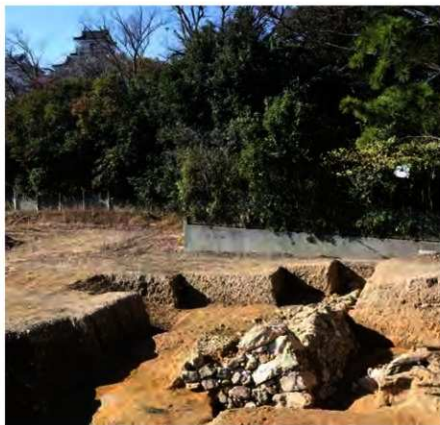
本丸北東部の検出遺構

本丸北東隅石垣は、調査対象地北西部で検出しました。地中に埋もれていたため、令和2年度の調査で発見されるまでの間、絵図から存在をうかがい知ることができた程度でした。

発掘調査により隅角部が検出でき、本丸の規模が明らかになりました。石垣は野面積み技法が用いられ間詰石には円礫が多用されています。天守曲輪の石垣との共通性から、1590年から1600年の間に浜松城主を務めた堀尾氏が築いた石垣と想定できます。

北面の石垣は調査対象地から西側の富士見櫓へと続く部分についても残存している可能性が高まりました。

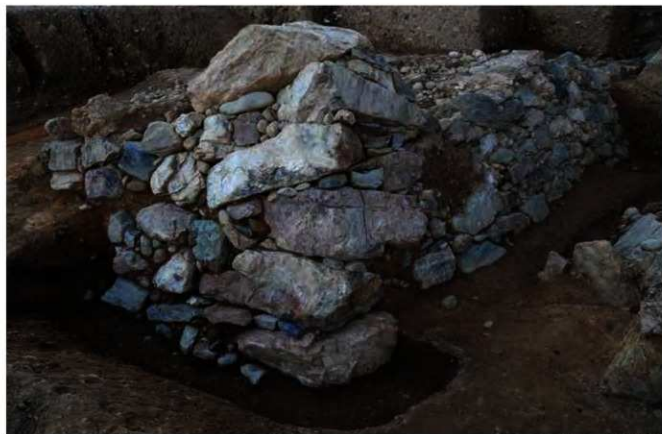
本丸北東隅石垣検出状況

東西に伸びる石垣北面において、根石の下及び前方に幅20cm程度、深さ幅30cm以上の規模で、栗石が敷き詰められている様子を確認しました。根石（石垣の最も下にある石）を固定するための地業の痕跡とみられます。南面の石垣では石垣前面の栗石層がみられないことから、地形や地質に合わせて工法が選択されたとみられます。

北面や東面の上部は、石垣の表面が平滑に仕上げられています。東面の隅角付近では、根石から上へ3石までの範囲において、石垣面に凹凸がみられます（写真中黄色の点線より下の範囲）。凸凹がみられる下3石は人為的に埋められており、石垣構築時から埋めることを前提にしていたと考えられます。

本丸北東隅石垣の北側では、石材が集中して出土しました。地震等によって石垣が崩落した痕跡と想定できます。さらに、崩落した石垣の上から完形のかかわりけが出土しました。かかわりけは19世紀頃のものと思われ、石垣の崩落は19世紀のことと捉えられます。

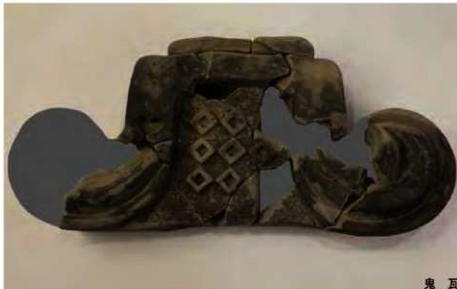
鬼瓦

「繫九目結紋」を有した鬼瓦は、比較的遺存状態はよく、最大幅約50cm、高さ約20cmの大きさです。頭には繫九目結紋があしらわれ、家紋の周囲には竹管文が充填されています。鬼瓦の左右には雲が付き、下端はほぼ水平に造られています。

複数の家紋瓦が出土しました。18世紀に城主を務めた本庄（松平）氏の家紋「繫九目結紋」をあしらった軒丸瓦が2点、鬼瓦が2点出土しました。

対象地における発掘調査では、「繫九目結紋」をあしらった瓦が他の家紋瓦に比べて多く出土しています。本庄（松平）氏が城主を務めた時期に瓦葺き建物の建築や修理が行われたことを示していると捉えられます。
