# 第1章 「計画の概要」

### (3) 重要文化財旧函館区公会堂保存活用計画検討委員会

重要文化財旧函館区公会堂 2 棟 本館、附属棟

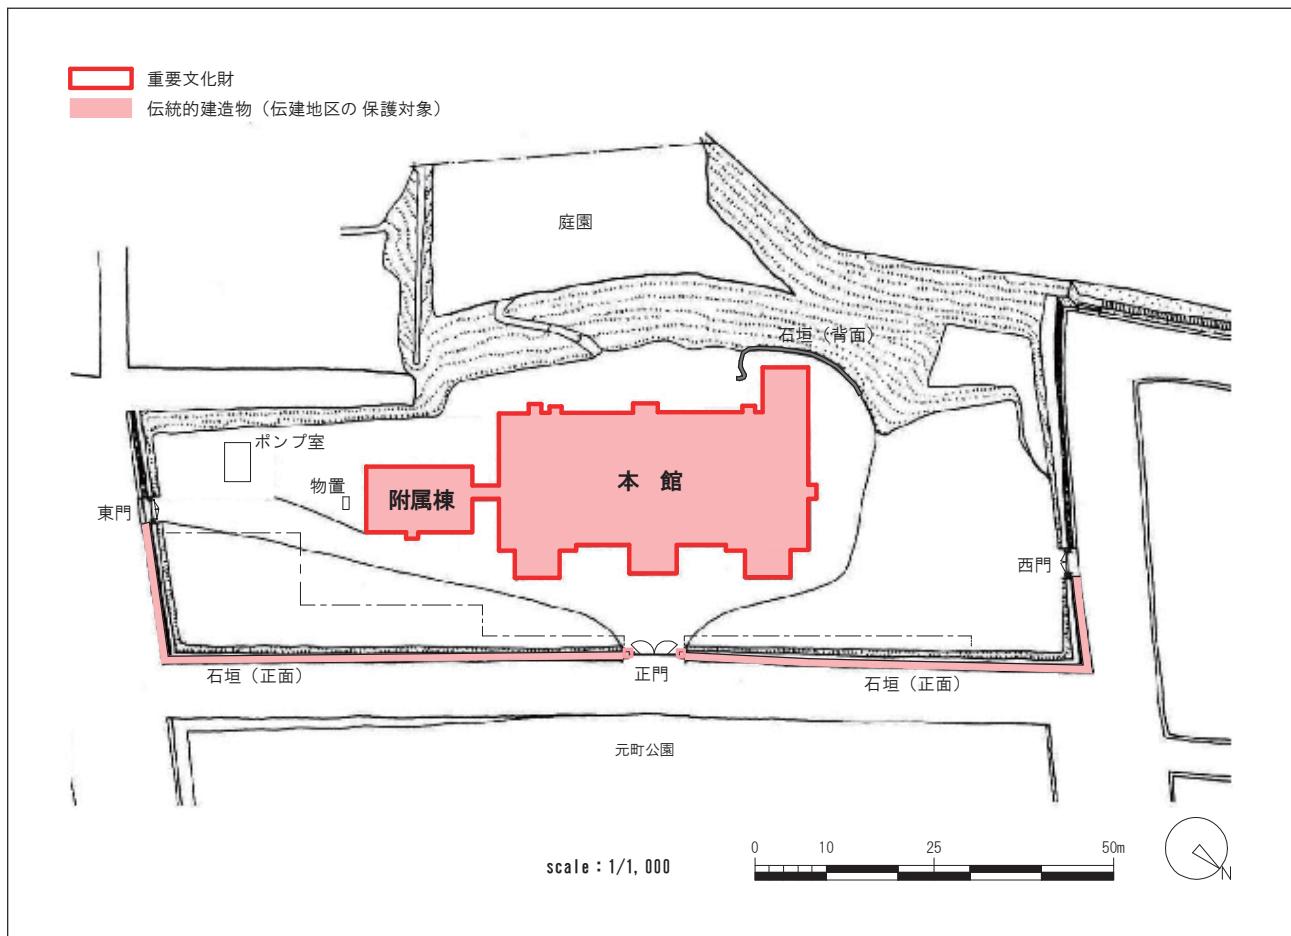
図1-1. 旧函館区公会堂 敷地図

旧函館区公会堂（以下、「公会堂」という。）は函館市元町に位置する。敷地は函館山の中腹、函館港から延びる基坂の軸線上に構え、敷地の中心に重要文化財である本館と附属棟が北西を正面として並び建つ。本館と附属棟の正面及び側面の三方は平坦地とし、背面側には斜面を上った一段高い位置に庭園を設け、その背後は函館山へと続く山林に覆われている。敷地には、本館と附属棟に加え、正門の石造門柱や正面から両側面に廻り込む石垣など、公会堂建設当初の歴史的環境がよく残っている。

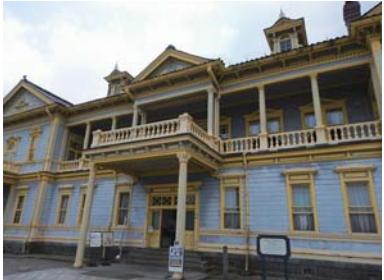
<p><b>【本館】明治43年</b> 木造、建築面積886.3m<sup>2</sup>、二階建、 桟瓦葺</p>

本館：木造、建築面積 886.3 m<sup>2</sup>、二階建、桟瓦葺

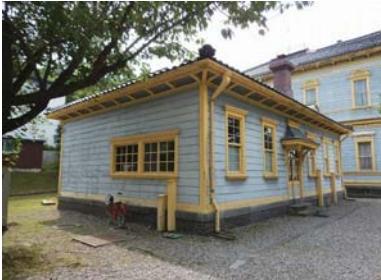
<p><b>【附属棟】明治43年</b> 木造、建築面積133.9m<sup>2</sup>、一階建、 渡廊下附属、桟瓦及び鉄板葺</p>

附属棟：木造、建築面積 133.9 m<sup>2</sup>、一階建、渡廊下附属、桟瓦及び鉄板葺

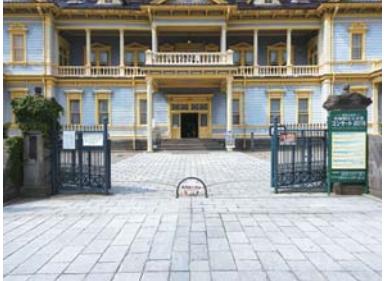
<p><b>【正門】明治43年頃</b> 石造門柱2基、間口約8.2m、 鋳鉄製門扉付  ※伝統的建造物は門柱のみ 門扉は昭和37年頃</p>

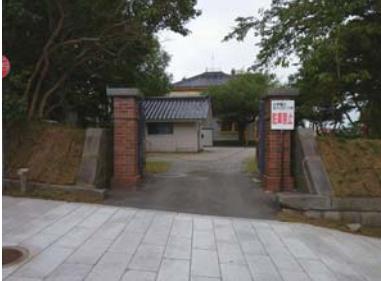
<p><b>【東門】昭和37年</b> 煉瓦張門柱2基、間口約3.2m、 木製門扉付</p>

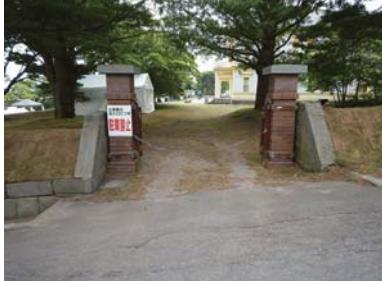
<p><b>【西門】昭和37年頃</b> 煉瓦張門柱2基、間口約3.2m、 木製門扉付</p>

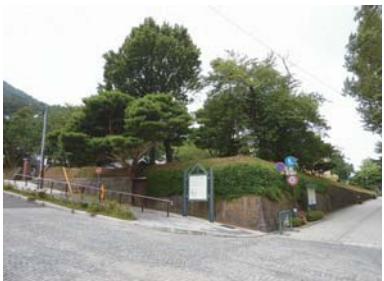
<p><b>【石垣（正面）】明治43年頃</b> 石造、総延長約115m、 上部に土墨を築く</p>

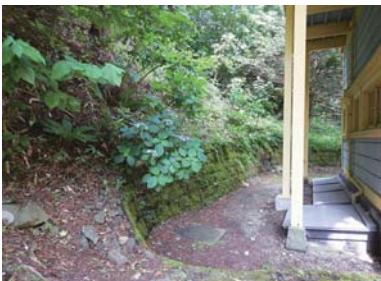
<p><b>【石垣（背面）】年代不明</b> 石造、総延長約86m、 昭和修理時に一部整備</p>

一方、周辺環境を見れば、背面側の斜面地に面した石垣の一部は大きく乱れている。本館や附属棟の保全環境を考慮しても、敷地背後に迫る傾斜地や周辺の樹木などとともに根本的な対策が必要である。さらに門や正面側の石垣なども、歴史的環境を良好に伝えるものとして、管理方法を検討する必要がある。
