鎌倉における過去の津波について

浪川幹夫*・平田恵美・辻亜紀(以上、鎌倉市教育委員会)・萬年一剛(神奈川県温泉地学研究所)

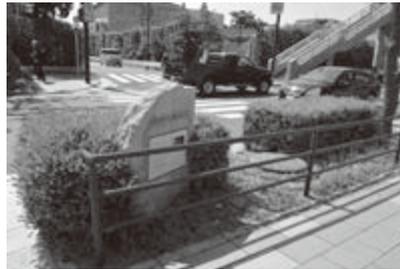
図1 浜の大鳥居出土状況

では、「由比浦大鳥居」(以下、「浜の大鳥居」と表記する)内の「拝殿」が建っていたのはどこだろうか。その候補地として、まず、天文9年~同22年(1540~53)に建立されたとみられる浜の大鳥居の根(径約165cm)が出土した、現由比ガ浜

二丁目の鎌倉女学院前交差点付近が考えられる(図1・2、図13の▲?地点)[史跡若宮大路遺跡発掘調査団(1991)]。

以上から、浜の大鳥居の造修営は4回ほど行われたと推定できる。天文9年に掘り出された古い鳥居根は応永20年のものと思えるので、中世の一時期、浜の大鳥居が発掘調査地点辺りにあったことは明らかである。ただし、古鳥居の根が出土した付近では、『吾妻鏡』に書かれた「拝殿」なる建物跡は未確認である。

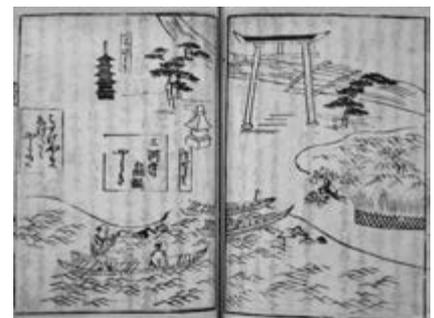
図3『鎌倉物語』挿図 神奈川県立図書館

ところで、宝暦2年(1752)刊の中川喜雲撰『鎌倉物語』巻三には菱川師宣の挿図があって、それには鳥居の前に潟湖か入江のようなものがある(図3)。この鳥居が浜の大鳥居か一ノ鳥居か由比若宮かは不明だが、想像力を逞しくすれば、この挿図が昔語りによって描かれたとも考えられる。これは、鎌倉の中世海浜部の姿を表したものののだろうか。

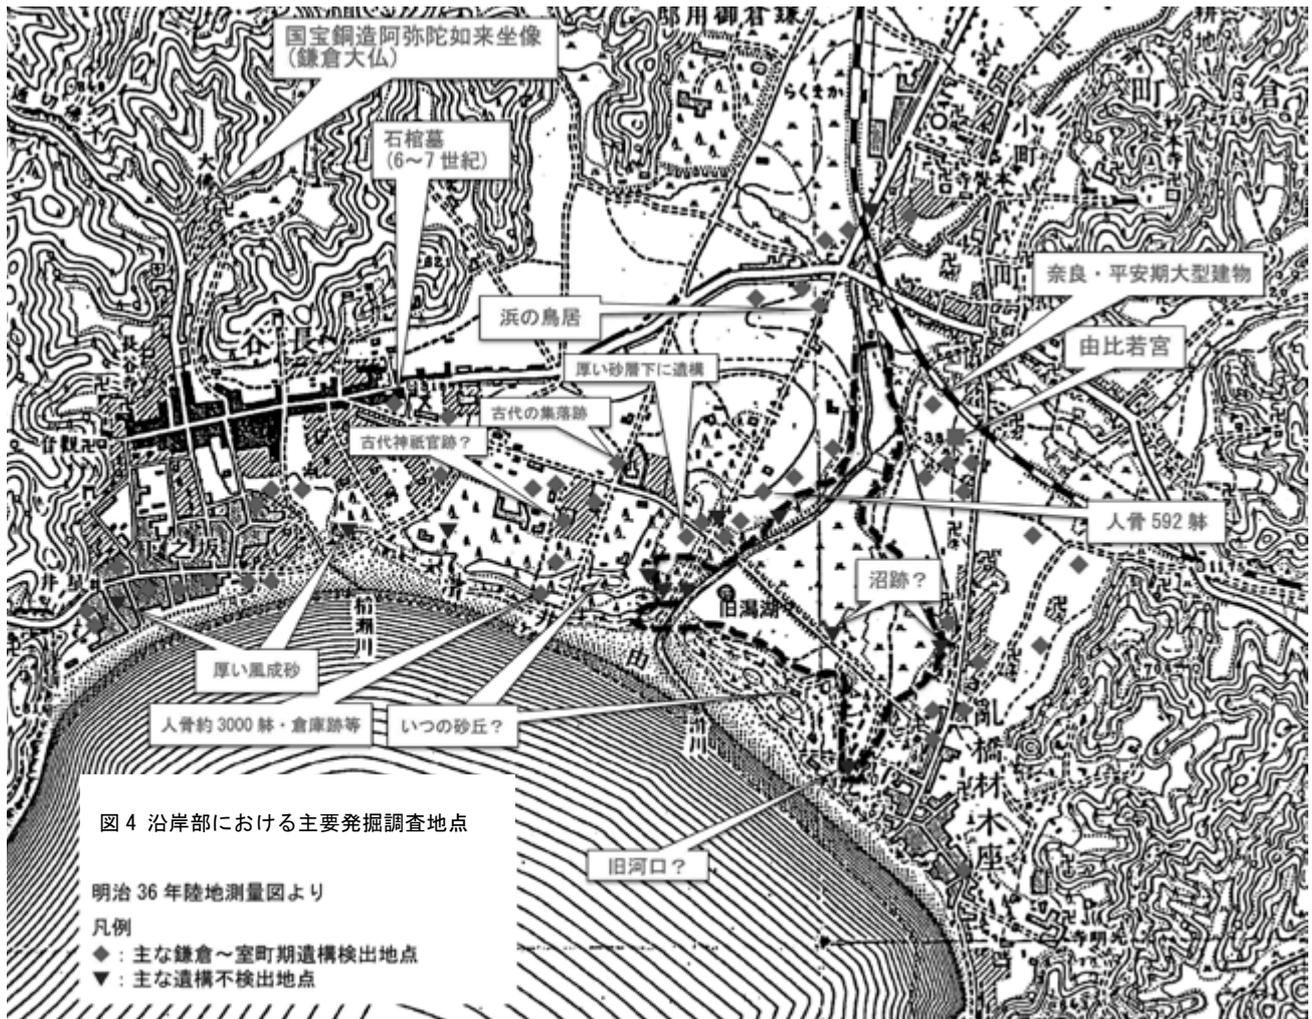
図4 沿岸部における主要発掘調査地点

現材木座三丁目辺りの、滑川旧河口付近から材木座海浜部における海拔3、4mの範囲内に、古代末から中世初期にかけて旧潟湖の存在が推定されている[斉藤直子(1999.3);南出眞助(2004.2)]。また、若宮大路南側の沿岸部は「沿岸部における主要発掘調査地点」(図4)からすると、各調査地点の遺構の残存状況より入江状になっていたことが裏付けられる。

一方、長谷・坂ノ下方面では^{みなとのせがわ}美奈之瀬川と稲瀬川の両河口付近以外、現海浜部の砂丘上に古代から中世の生活遺構が重層的に存在する(図4)。そして、海浜部から内陸に向かう平地には、鎌倉時代から室町時代にかけて続いた都市の遺跡や、寺院等に関連した遺跡が残存する。

◆：主な鎌倉～室町期遺構検出地点

▼：主な遺構不検出地点

ここで興味深いのは、仁治2年4月3日の大地震の翌々日に六浦道や朝夷奈切通など鎌倉金沢往還路の開墾工事が着手されたことである。同地震は鎌倉の都市開発の初期段階に発生したが、その前後で都市整備の事業が進められている。この点からすると、浜の大鳥居付近か由比若宮のいずれかで建物の流失があったとしても地震や津波の被害は激甚でなく、浸水も「沿岸部における主要発掘調査地点」(図4)に示した旧潟湖(入江か湿地帯)を越えた程度であったと推定できる。

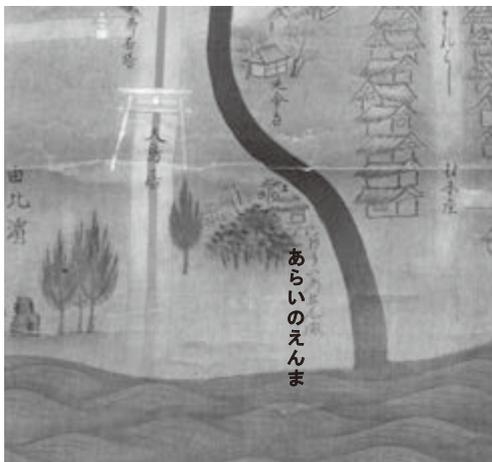
図5 「相州鎌倉之図」(部分) 鶴岡八幡宮

関東地方における中世及び近世の津波は、鎌倉の海浜部に甚大な被害をもたらした。このほか高潮なども存在したと考えられ、それらに伴って当地の海岸線や河川の流路などに変化が生じたことは想像に難くない。実際、「相州鎌倉之図」(図5)のほかに江戸時代の絵図を見ると、現在若宮大路寄りに海にそそぐ滑川(閻魔川)は、かつては今よりも東側の材木座方

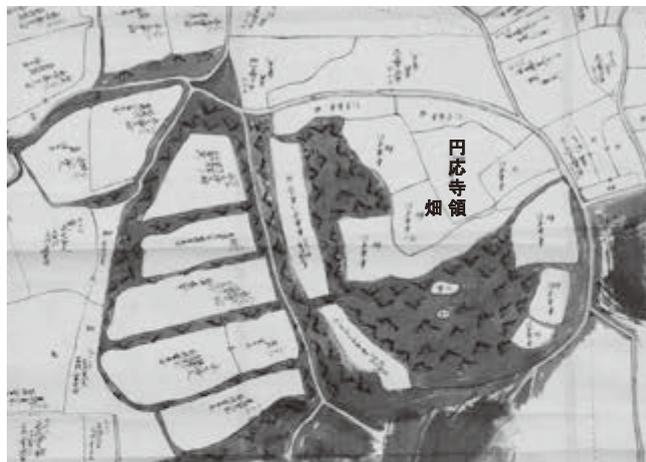
図6 「材木座村絵図」(部分) 鎌倉市中央図書館

そして、「材木座村絵図」(図 5)を見ると、河口近く浜に接する部分に「天保九年戊戌年新開 畑 百十二 百姓由兵衛」と「天保九年戊戌年新開 畑 百十四 百姓三五郎」と書かれた区画がある。その北側に「葭場^{よしば}」のほか材木座村・乱橋村・光明寺門前百姓や補陀洛寺領などの田畑が広がり、それらの東側に「円応寺領畑」などとある円応寺の旧跡が描かれている。そのため、同図は天明 5 年頃から天保 9 年(1838)頃の材木座の状況を示したものと考えられるが、ここに描かれた滑川は現在の流路とほぼ同じである。さらに、前述の「鎌倉総図江之島金沢遠景」(図 10)では「エンマ川」が現在のよう^よに若宮大路寄りであるのに対し、その後描かれた嘉永 3 年(1850)版「鎌倉一覽之図」(図 11)の河道と河口は、「鎌倉総図江之島金沢遠景」(図 10)より古い天明 5 年刊『鎌倉名跡志』の絵図(図 9)とほぼ同位置にある。この間、滑川の流路は数度動いたのだろうか。ところが、明治 4 年(1871)の「鶴岡八幡宮境内図」(図 12)を見ると、現在とほぼ同じの流路を「新川」とし、「葭場」(湿地帯か)を挟んだ旧河道には「古川跡」と付されている。ここで想像力を逞しくすると、海浜部での滑川流路の変更とは別に、ある時期流路が 2 本存在したと想定できるだろう。

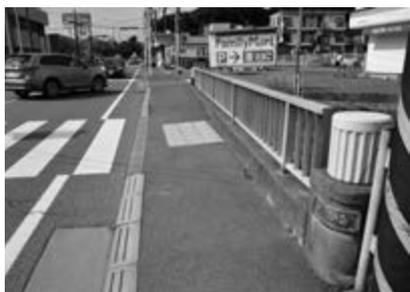
図7 現在の大橋

ところで、当該日記に書かれた「大田壺面」は、現海上自衛隊横須賀教育隊及び陸上自衛隊武山駐屯地の入り口近くに架かる大橋の辺という(駐屯地方面は埋立地である[図7・8])。そして、「大田壺面」の「大田」とは、横須賀市に遡る文久3年(1863)11月「田方名奇帳 大田和村 名主仁右衛門」に記された「大ノ田」と推定されている。そこで、横須賀市(1989)の「明治30年頃の地形と『新編相模国風土記稿』による地名」の「大田和村」及び「林村」古図を見ると「小田和」とあり、「大ノ田」はそのうちの大田和村の小田和川河口付近に架かる「大橋」辺りと目されている(安池尋幸氏のご教示による)。なお、「大ノ田」の範囲は未詳であるが、大橋両側周辺の海拔は約5、6mである。

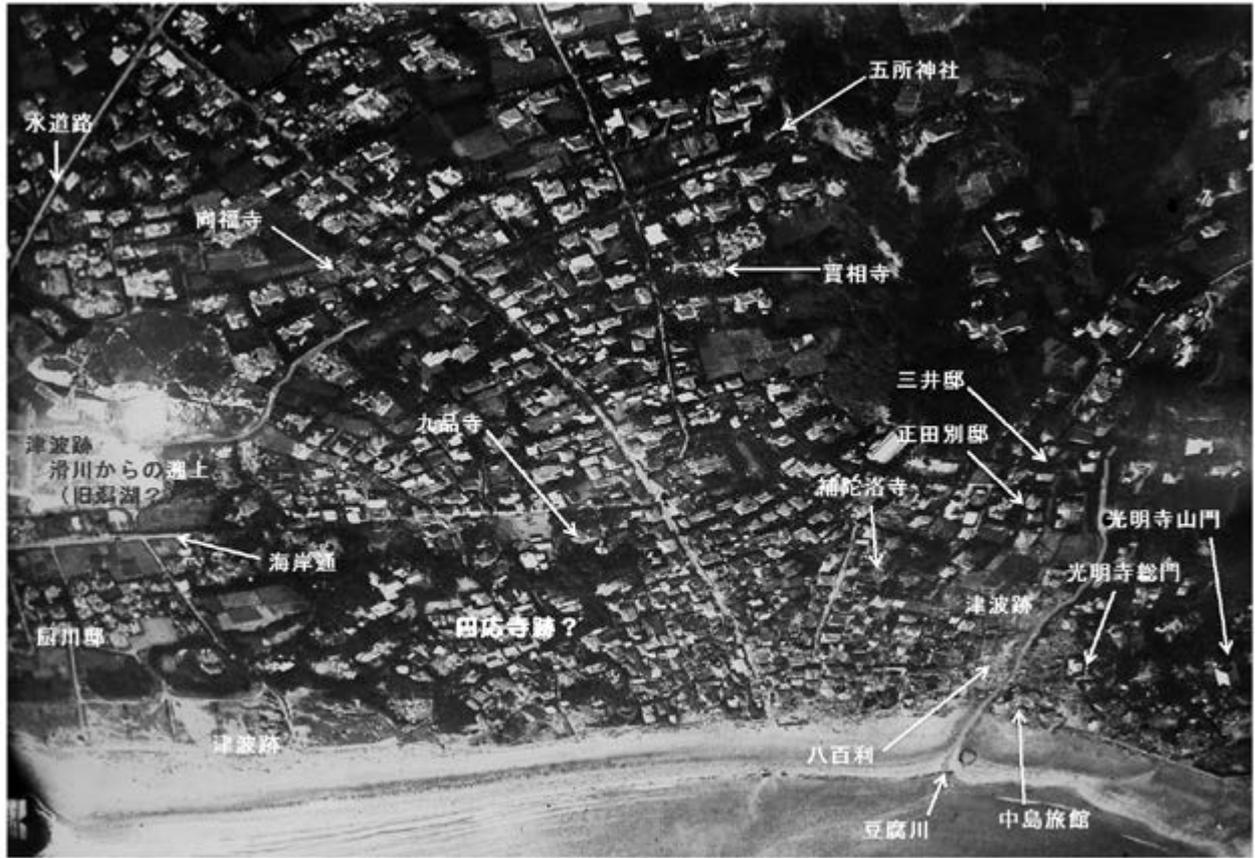
図 15 材木座 防衛省防衛研究所(津波の跡が光明寺総門前辺りと、画面右手の内陸部に広がっている)

とある[浅岡三郎(1994)]。ここに書かれた状況は、航空写真に見える浸水範囲とほぼ一致する(図15)。

萬年他(2013)は、滑川右岸での到達点を現若宮ハイツ際とした記録[神奈川県(1985);羽鳥徳太郎(1991)]から遡上高を約6mとし、滑川左岸での浸水高を3.0~3.5m、滑川河口から進入した津波は遡上高6m程で、「岸橋のやや北側で東岸の水田地帯に溢流」したとした。この溢流状況は、材木座方面の航空写真にも見えている(図15)。ただし、同論文では、延命寺橋(兩岸の標高約4m)における川からの溢流の有無は不明であるとした。

- ⑥ 大正関東地震の津波については、今回の調査によって万年他（2013）のほかにも、新しい要素が確認できた（図 14～17）。
- ・材木座方面では、航空写真（図 15）を見ると滑川寄りに水没した地域ができていて、その場所が材木座三丁目と五丁目の、旧潟湖（あるいは湿地帯）と推定される海拔 3、4m 前後の範囲とほぼ一致する。

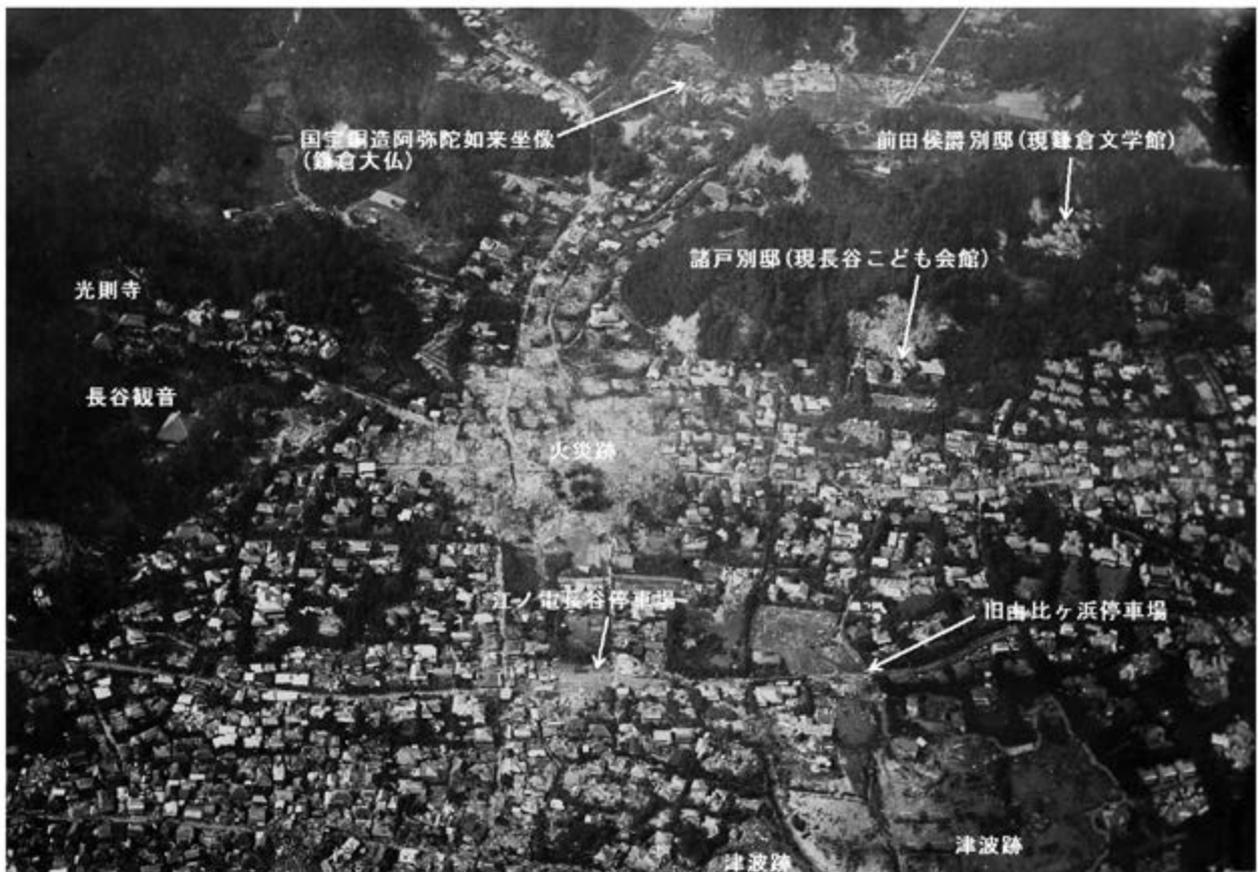
図 16 長谷 防衛省防衛研究所(長谷寺門前は広範囲に焼失した。画面南側に津波の跡が窺える)

というものもあって〔石渡弘雄(2014)〕、盛土手前の由比ヶ浜停留所には浸水し、それから先は江ノ電軌道敷の盛土が防波堤となって、津波の勢いが緩和されたという点が興味深い(ただし、図16では同停留所を越えている。また、文中「7～8メートル程土盛り…」は、現状考えるとはたして高さを示したものののだろうか。「7～8メートル」の意味はわからない)。

- ・由比ヶ浜方面では、鎌倉海浜ホテルは海岸近くにありながらも津波の被害を受けず、一方で江ノ電近くを襲ったものは、旧由比ヶ浜停留所を越えたことが航空写真から窺える（図 16・17）。
 - ・坂ノ下方面では御嶽大神での状況から、坂ノ下海浜部での到達高が約 5、6m と推定できた。
 - ・極楽寺と腰越方面では、被害は海浜部が主で、あとは川の遡上と橋の流失であったようである。

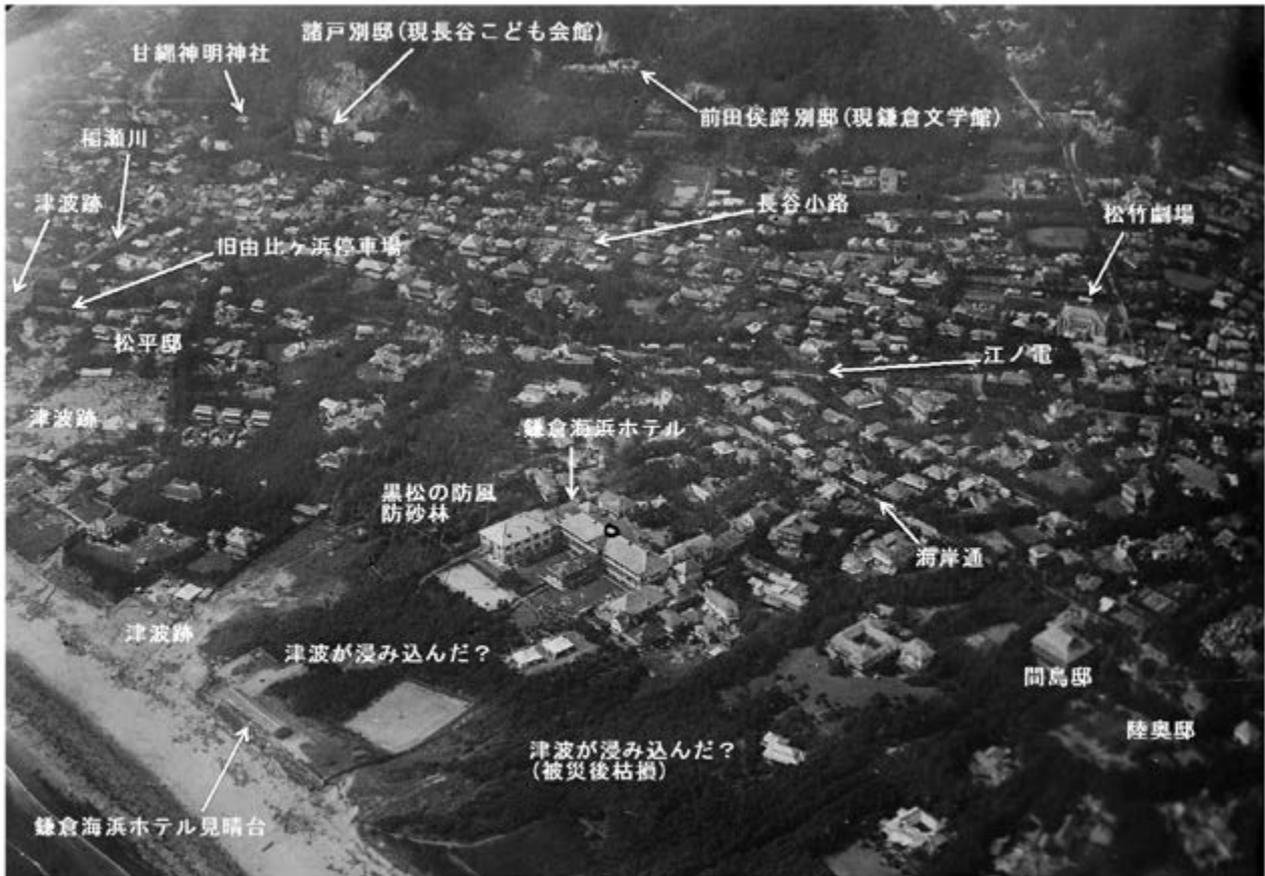
図 17 由比ガ浜(鎌倉海浜ホテルから前田侯爵別邸周辺) 防衛省防衛研究所(○印のところが鎌倉海浜ホテル)

とあり(加藤庄吉「一九二三 長谷坂之下震災記」[原典原稿より])、由比ガ浜海浜部において同ホテルの本館は津波の被害を受けず、海岸の南側を浸したのみであったことが窺える(図17)。
