## 第3章 集落の特徴

### 第1節 集落の構成

菅並集落の集落景観がどのような種別の建造物で構成されているかを把握するために、令和2年(2020)8月に行った菅並集落の現地調査から、各種建造物の分布状況を取りまとめた(図3-1-1)。

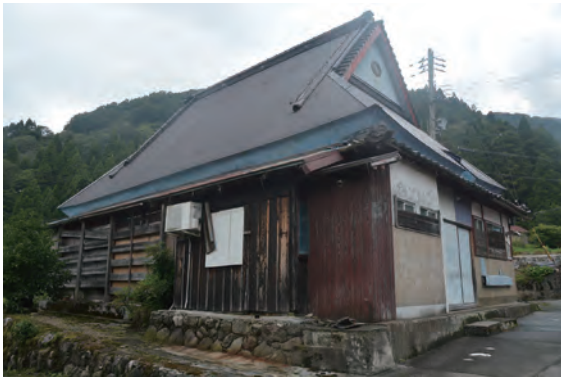
写真3-1-1 主屋 (047-1)

菅並集落における屋敷構えは、主屋(写真3-1-1)・土蔵(写真3-1-2)・隠居屋(写真3-1-3)・付属屋(写真3-1-4)などから構成されており、菅並集落には、主屋47棟、土蔵21棟、隠居屋31棟、付属屋29棟、外便所8棟、その他(車庫など)17棟が存在している(令和2年8月現在、表3-1-1)。目視による判断であるが、そのうち伝統的建造物は、主屋40棟、土蔵20棟、隠居屋17棟、付属屋5棟、外便所3棟である。建造物の種別ごとに、その建築的特徴をみていくこととする。

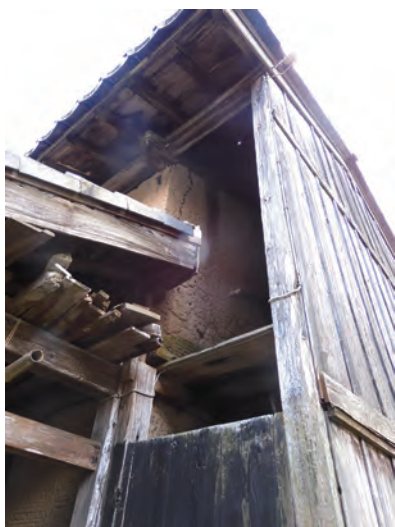
写真 3-1-7 ケラバ下を内部化した土蔵 (056-3)

土蔵の屋根形状をみると、21 棟すべてが切妻造である（表 3-1-2）。屋根素材別にみると、瓦葺が大半を占めている状態であるが、金属板被せの茅葺土蔵（015-4）と金属板被せの板葺土蔵が 1 棟、それぞれ現存している（表 3-1-3）。入口の向きについては、妻入り 8 棟に対し、平入り 13 棟である（表 3-1-5）。なお、すべてではないが、切妻屋根の片側の妻面において、外壁の半間外側に板張りの壁を建て、ケラバの下を内部化し、物置として利用している土蔵が数棟みられる（写真 3-1-7）。

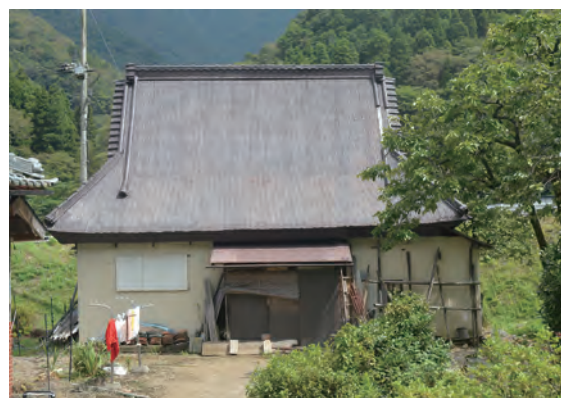
写真 3-1-8 金属板被せ茅葺の隠居屋（現存せず）

隠居屋の屋根形状をみると、ほとんどが切妻造である（表 3-1-2）。屋根素材別にみると、瓦葺と金属板葺ではほぼ 2 分する状態である（表 3-1-3）。金属板被せの茅葺隠居屋も 1 棟あったが、今回の調査中に取り壊されたのは残念である（写真 3-1-8）。

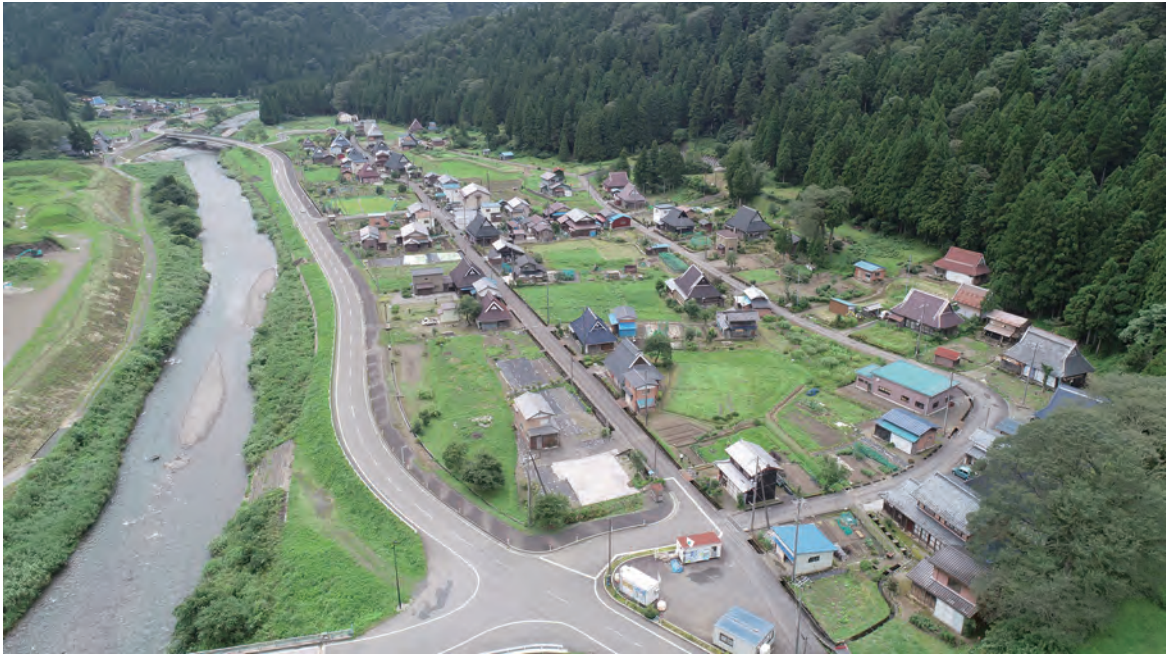
写真 3-2-1 菅並集落の空中写真（北側上空から撮影）

また、第3章第1節でも触れたように、菅並集落にある余呉型民家の主屋は南側を妻入りとし、規則正しく並んでいる（写真3-2-1）。雪への備えでそのような家並みになったと伝わるが、右岸側の集落では、南から北に向かって歩くと、入母屋造の妻側が一斉に同じ方向を向いており、特徴的な景観を作り出している。また、主屋の南妻側屋根の一部を切り上げた明かり窓が、この景観にアクセントを加えているといえよう。その他に、雪の備えとして、菅並集落周辺では、茅葺（茅を編んだもの）を建物の周囲に並べて竹で抑え、その上にさらに高さ2m程の茅を立てて縄で縛った雪囲いもしていた〔稲沢女子短期大学郷土研究クラブ1969〕が、近年は木板やポリカーボネート製波板を用いている。

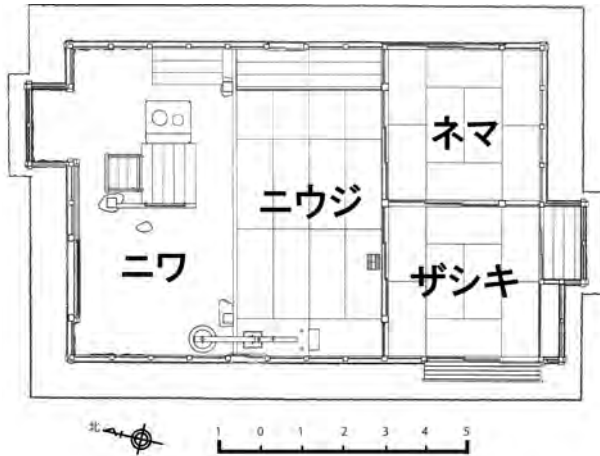
図3-3-1 余呉型民家 平面模式図  
(国指定重要文化財 旧宮地家住宅)

余呉型民家の典型例としては国指定重要文化財旧宮地家住宅があげられる（図 3-3-1 ～ 3-3-3）〔滋賀県教育委員会 1969〕。旧宮地家住宅は、もとは長浜市国友町にあり、「近江風土記の丘」に、宝暦4年（1754）の建築当初の姿に復原、移築された。ニワと称される土間と、ニウジと称される土座、上げ間のネマ・ザシキで構成される。

余呉型民家の土間にはカラウスと呼ばれる足踏み式の臼が設置されていた。旧宮地家住宅も小黑柱と側柱の間に据え付けられていた。土間と土座を区切るブギに直交し、土座側に長く伸びた杵の柄を踏むところがあり、土間側に臼が埋め込まれている（図 3-3-1）。奥川並、鷺見では旧宮地家住宅とは逆向きにカラウスが設置され、臼は土座に埋め込まれていた。田戸、小原ではブギに並行して土間に設置されていた〔余呉町教育委員会 1991〕。カラウスはいずれもザシキ側の小黑柱の近くに据えられていた。

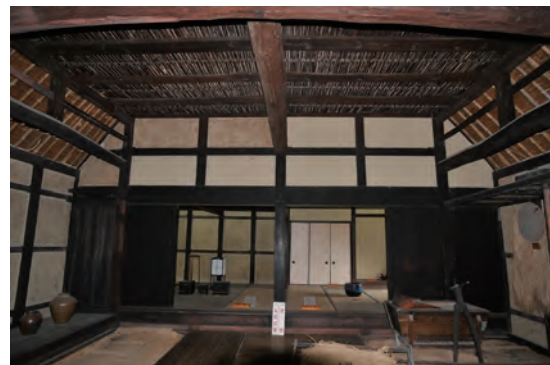
写真3-3-1 土座 (国指定重要文化財 旧宮地家住宅)

土座の天井高は高く、土間と土座の空間には柱も仕切りも無く、一体となる大きな空間を呈していた (写真3-3-1)。

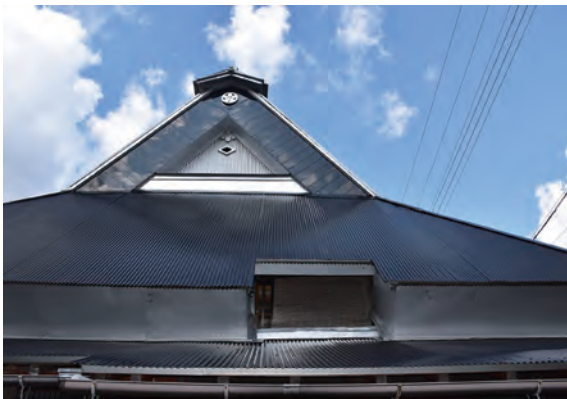
写真 3-3-2 明かり窓（外側）

余呉型民家の茅葺屋根の下端には、屋根を切り上げて開口部を確保した明かり窓が付く例がある（写真 3-3-2・写真 3-3-3）。余呉型民家の約半数に明かり窓が付くと言われている〔山

本裕之 2015, p. 28]。妻側に付けられる例が多いが、平側に付く例も少なくない。入母屋造の茅葺屋根は、破風口から排煙するため、煙出しのための開口部が屋根の下端に設けられることは無い。採光や、温湿度管理が求められる養蚕にともなう換気口とされている〔川島宙次 2011, p. 15〕。

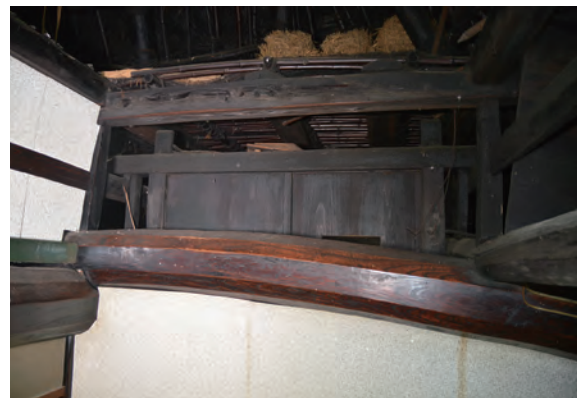
写真 3-3-4 トバコ

余呉型民家のニワの上部にはトバコと呼ばれる米の収納場所がある（写真 3-3-4）。十字梁の上に造り付けられたり、吊り下げられたりと設置方法は多様である。ネズミの侵入を防ぐため丁寧に板壁で囲い、引戸が付く。幅1間、奥行き半間～1間、高さ半間程度の収納であり、ネマ側に設けられることが多い。湖北地方から湖東地方にかけて民家の土間にネズミラもしくはネズミイラと称される米の

収納場所がある。幅1間、奥行き半間、高さ1間程度の戸棚で、隙間無く張られた板壁に囲まれ、引き違いの板戸が付く。ネズミラは入口の近くに設置されており、米の出し入れも容易である。ネズミイラは長浜市国友町にあった旧宮地家住宅〔滋賀県教育委員会 1969〕や、積雪量の多い地域で京都でも報告されており、その分布範囲は広い〔藤田元春 1967, p. 158〕。余呉型民家のトバコは積雪量の多い地域で、湿気や小動物による食害を避けるため、高い位置に設置されたと考えられる。

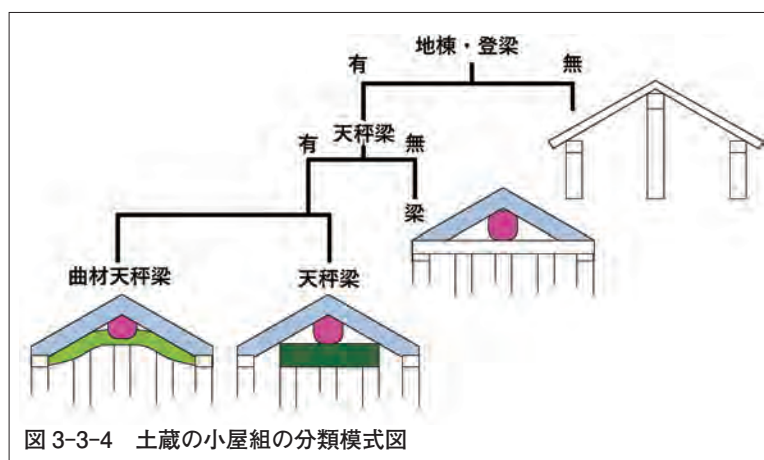
管見の限りではあるが、報告書にみられる土蔵の小屋組構造の構成の模式図を図 3-3-4 に示す。菅並集落の土蔵は、多様な構造形式が分布していたことを示す事例として位置付けることができそうである。

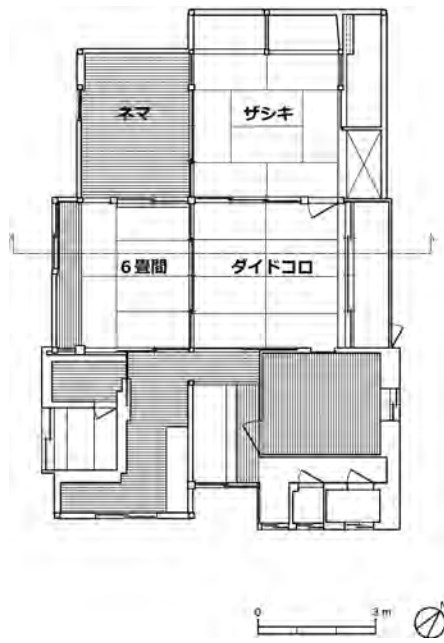
図 3-4-4 主屋 (002-1) 平面図

主屋は平屋建で、ツシをもつ。①ザシキ北西隅の柱に壁があったことを示す貫跡、②ザシキ・縁側境に雨戸溝、③ザシキ・ネマはダイドコロよりも1段高くなっているといったことから、建築当初の平面は、ザシキ、ネマの上げ間・土座・土間による広間型三間取りと推定される。後に、ザシキ北側の床の間や東側の縁側の増築・土座に1段低く床を張って落ち間とし、2室（ダイドコロ、6畳間）に分割・土間に床を張るなどの改変が行われ、現在に至る。『家屋調査台帳』の屋敷配置図に描かれている主屋の規模から判断すると、昭和26年には、ザシキ北側の床の間や東側の縁側は増築されている。なお、聞き取りによれば、イロリは土座のネマ側、カマドは土間のネマ側にあった。また、土間のネマ側上部には、タバコが設置されていた。

主屋の構造は、上屋は梁間2間半・桁行5間、小屋組は扱首、余呉型民家に特徴的な十字梁が土座・土間上部に架かる。土座・土間境にある大黒柱が上屋筋より半間外側に立っているが、ザシキ・ネマ境の上屋柱は省略されずに立っている。

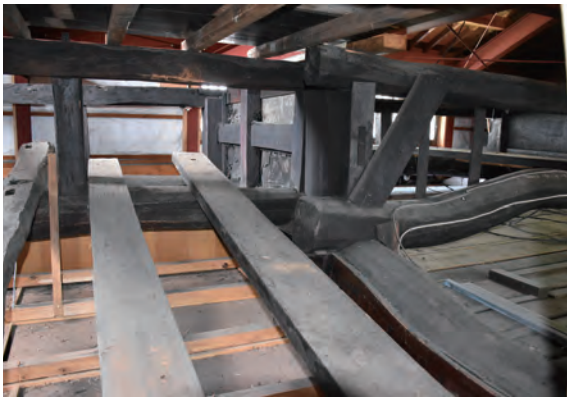
写真 3-4-5 主屋 (003-1) 桁行梁

主屋の構造は、上屋は梁間3間・桁行5間、現在、鉄骨による小屋組だが、平成11年以前の小屋組は扱首である。余呉型民家に特徴的な十字梁が土座・土間上部に架かるが、桁行梁に相当する梁が1本ではなく、2本を継いで、十字に組むという形式をとっている。土座・土間境にある大黒柱・小黒柱ともに上屋筋に立っており、ナカノマ・ネマ境の上屋柱も省略されずに立っている。また、ナカノマ・ダイドコ境、ネマ・ダイドコ境には付樋端がみられる。

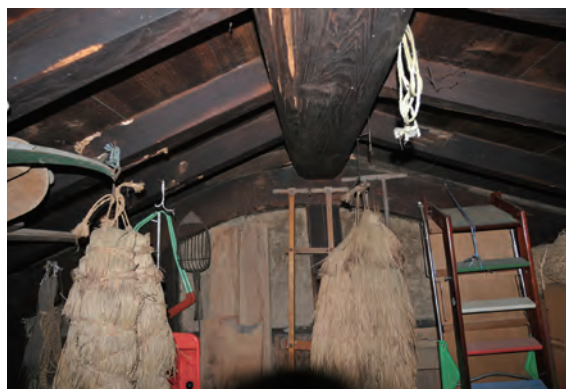
写真 3-4-7 土蔵 (003-2) 小屋組

土蔵+隠居屋の構造であるが、土蔵部分は置屋根、隠居屋部分は和小屋という異なる形式の上に切妻造・瓦葺の屋根が架かる形をとっている。

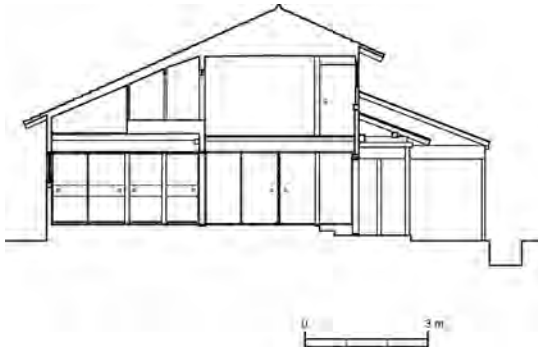
図3-4-17 主屋（004-1） 断面図

主屋の構造は、上屋は梁間2間・桁行3間半、その西側に2間の下屋がつく。余呉型民家に特徴的な十字梁はない。

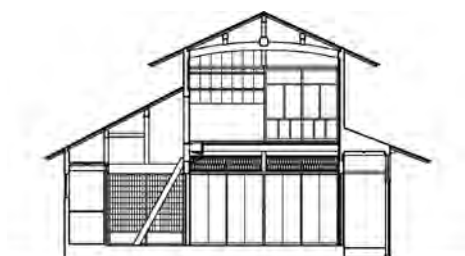
図 3-4-20 隠居屋 (004-2) 断面図

隠居屋の構造は、上屋は梁間2間・桁行3間半、小屋組は和小屋で、その西側に1間半の下屋がつく。余呉型民家に特徴的な十字梁はない。

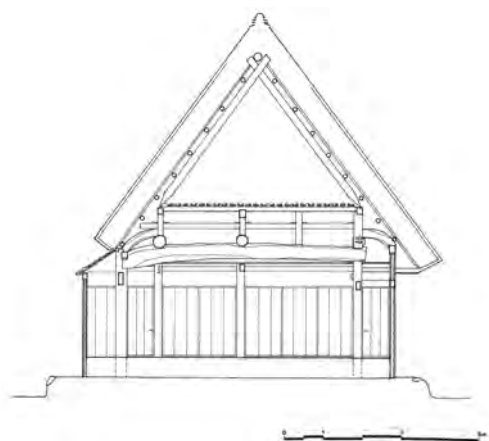
図 3-4-23 主屋 (010-2) 断面図 [余呉町教育委員会 1991]

主屋の構造は、上屋は梁間2間半・桁行5間、小屋組は扱首、余呉型民家に特徴的な十字梁が土座・土間上部に架かる。土座・土間境にある大黒柱が上屋筋より半間外側に立ち、ザシキ・ネマ境の上屋柱も省略されている。

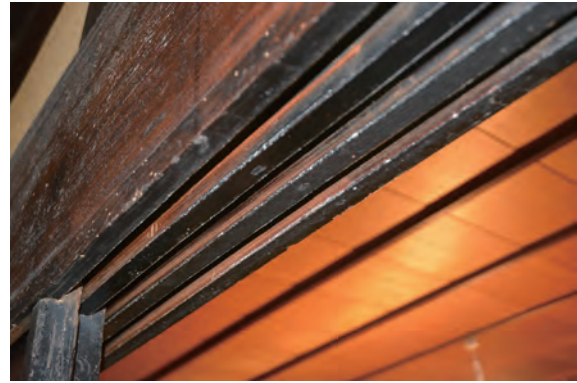
写真 3-4-15 主屋 (015-1) 付樋端

主屋の構造は、上屋は梁間2間半・桁行5間、小屋組は叔首、余呉型民家に特徴的な十字梁が土座・土間上部に架かる。土座・土間境にある大黒柱が上屋筋より半間外側に立っており、座敷・寝間境の上屋柱も省略されている。また、座敷・土座境、寝間・土座境、座敷・寝間境には付樋端がみられるが、座敷・寝間境の付樋端は材が新しい。

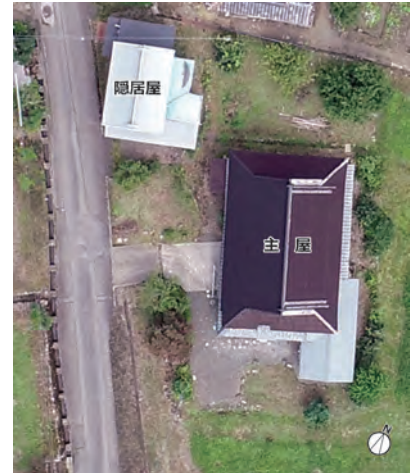
図 3-4-30 No.017 配置図

敷地は、高時川右岸側の集落北・山側に位置し、敷地西側に通りがある。敷地中央に主屋（017-1）、その北西側に隠居屋を配置する。

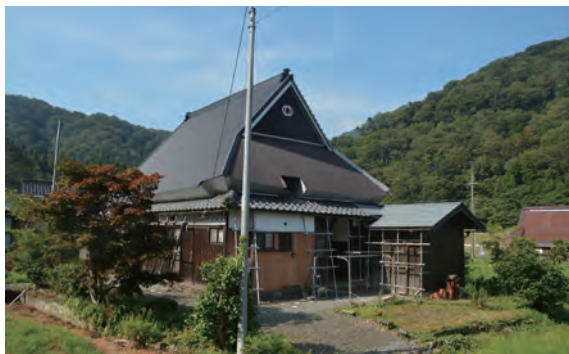
写真 3-4-18 主屋（017-1）外観（南側）

主屋の外観は、入母屋造・茅葺を覆った金属板葺・妻入り（南入口）である。入口よりネマ側上部に、一部屋根を切り上げた明かり窓があり、主屋の3面（東・南・西）に庇がつく。『家屋調査台帳』によれば、昭和26年（1951）頃には、庇は杉皮葺であった。

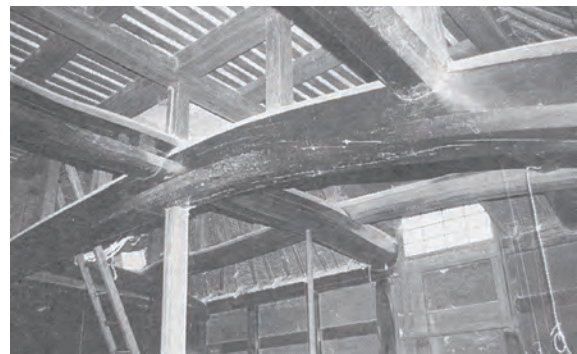
写真 3-4-19 主屋（017-1）十字梁〔余呉町教育委員会 1991〕

主屋の構造は、上屋は梁間2間半・桁行5間、小屋組は扱首、余呉型民家に特徴的な十字梁が土座・土間上部に架かる。土座・土間境にある大黒柱が上屋筋より半間外側に立っており、ザシキ・ネマ境の上屋柱も省略されている。

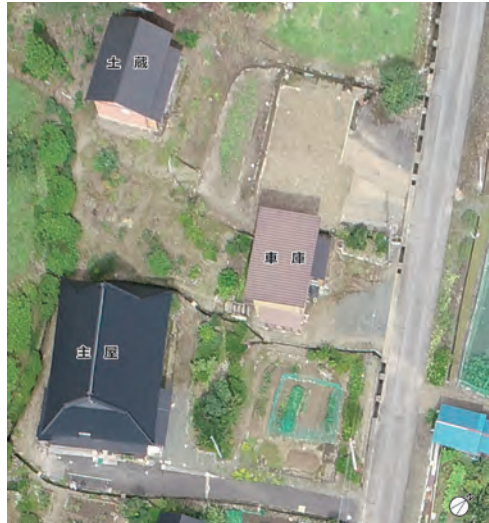
図 3-4-34 No.019 配置図

敷地は高時川右岸の集落の山際の南北路の西側に所在する。敷地南側に主屋（019-1）が建ち、北側には土蔵（019-3）が建つ。敷地東側、南北路寄りには2階建の農業用倉庫が建つ。屋号は「三郎太郎（サブ）」である。

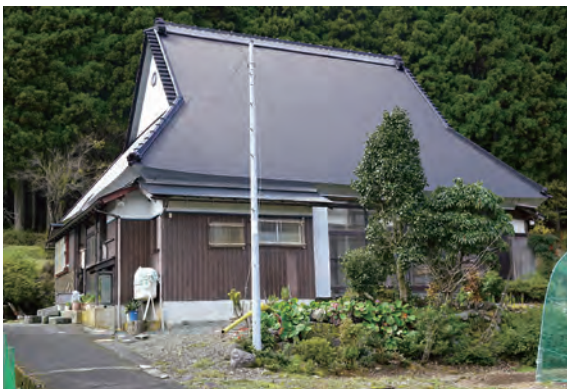
写真 3-4-20 主屋（019-1） 外観（東側）

主屋の外観は、入母屋造の茅葺をトタンで覆った金属板葺屋根である。入口は妻入りで南面に設けられている。スイジバ上部には屋根の一部を切り上げた明かり窓がつく。

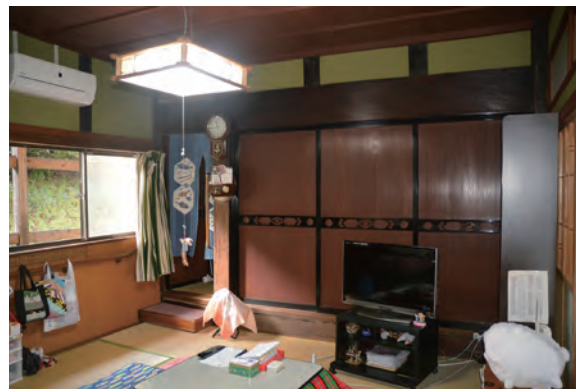
写真 3-4-21 主屋（019-1） ニシノダイドコロ

主屋は平屋建てで、ツシを持つ。トバコは土間上部のネマ側にあった。建築当初の平面はザシキ・ネマの上げ間、土座、土間からなる広間型三間取りであったが、後にザシキ北側に床の間を増築し、床の間の奥壁には明かり窓がつく。土座に1段低く床を張り落ち間とし、ニシノダイドコロ、ヒガシノダイドコロに2分割し、土間には床を張ってスイジバとしたと考えられる。上げ間と落ち間の境には25cmの高低差がある。養蚕をおこなっており、囲炉裏がニシノダイドコロ、ヒガシノダイドコロ、スイジバの3か所にあった。主屋の東南角の外側にウマヤが突き出していた。

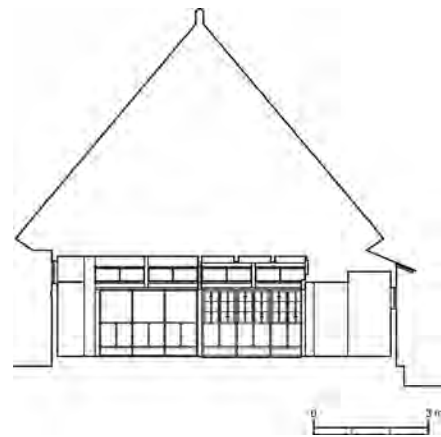
図 3-4-36 主屋 (019-1) 梁間断面図

主屋の構造は、上屋は梁間3間・桁行5間、土座・土間上部に十字梁が架かる。大黒柱は280mm×280mm、小黒柱は230mm×240mmを測る。大黒柱、小黒柱、土座とザシキ・ネマの境柱などの柱の4隅には面取りが施されている。ザシキ・ネマ境の独立柱はない。小黒柱とその外側の側柱の間には唐臼が据えられていた。

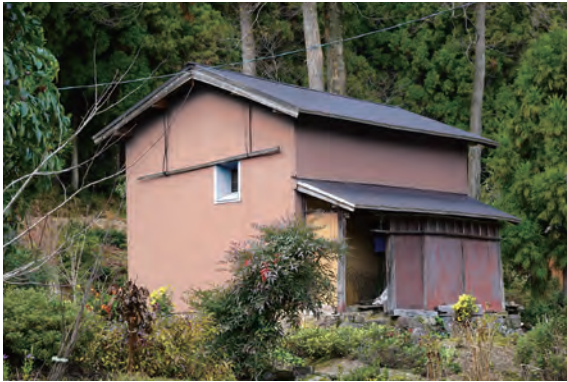
写真 3-4-22 土蔵 (019-3) 外観 (南東側)

土蔵造、2階建、切妻造、波トタン板葺であり、東面する。

外部は大壁であるが、現在は波トタン板で覆う。下屋内部のみ壁体外部の土壁が露出している。1階部分まで豎羽目を用いる。1階内部壁面は板壁を張る。2階内部壁面は露出する貫に下げ苧に相当する植物性の繊維が巻き付けてある。聞き取りによる指摘では、繊維はツタを用いるとされる。

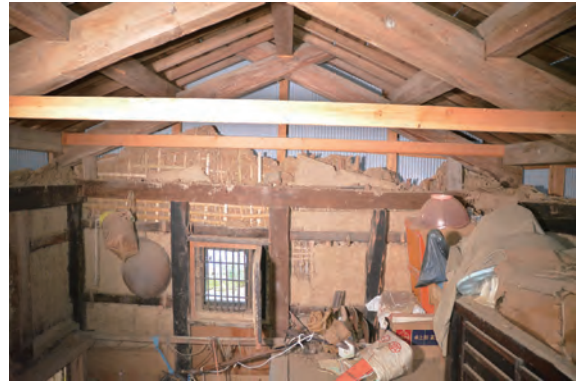
写真 3-4-23 土蔵 (019-3) 小屋組

小屋組は、登梁とする。聞き取りによれば元は置屋根であり、台風で損壊した後に補修したとのことである。妻側壁面土壁には地棟の痕跡が認められる。

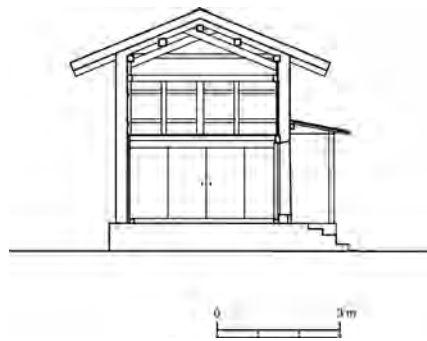
図 3-4-39 土蔵 (019-3) 断面図

平面は、梁間2間半・桁行3間、半間毎に角柱を立てる。1階は東面いっぱい半間の下屋を設け、南端に半間幅の出入口を設ける。2階南面に窓を設ける。1階は北側奥行約1間の位置に間仕切りと横棧板戸を設ける。

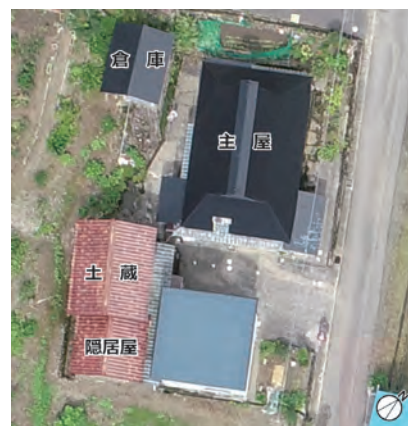
図 3-4-41 No.020 配置図

敷地は高時川右岸の集落の山際の南北路の西側に所在する。敷地北側に主屋が建ち、主屋（020-1）の南西側には土蔵（020-3）が建ち、南には農業用倉庫が、西には倉庫（020-2）が建つ。屋号は「長右衛門（チョエモン）」で、現所有者（昭和19年（1944）生まれ）の曾祖父が尾羽梨から移築している。

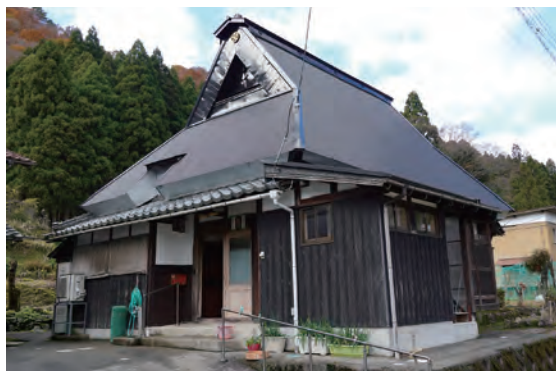
写真 3-4-24 主屋（020-1）外観（南東側）

主屋の外観は、入母屋造の茅葺をトタンで覆った金属板葺屋根である。入口は妻入りで南面に設けられている。

ダイドコロ上部には屋根の一部を切り上げた明かり窓がつく。主屋の南面は全面に、北・東・西面には部分的に下屋がつく。

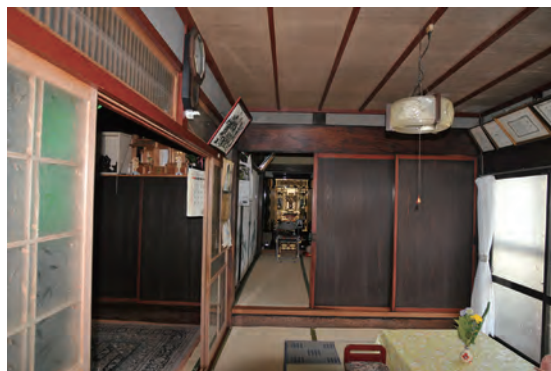
写真 3-4-25 主屋（020-1）キャクマ

主屋は平屋建で、ツシを持つが、トバコは確認されていない。建築当初の平面はザシキ・ネマの上げ間、土座、土間からなる広間型三間取りであったが、後にザシキ北側の床の間を増築、土座に1段低く床を張って落ち間とし、キャクマ、イマに2分割し、土間の西半に床を張ってダイドコロとした。養蚕をおこなっていたが、囲炉裏の場所は不明である。

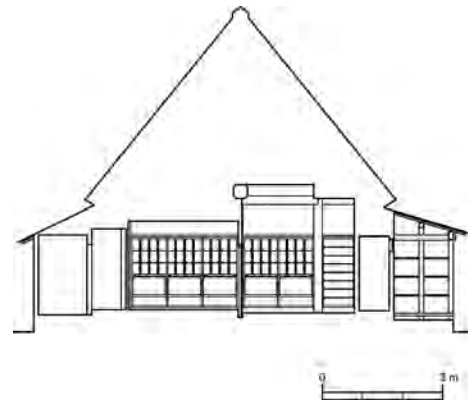
図 3-4-43 主屋 (020-1) 断面図

主屋の規模は、上屋は梁間2間半・桁行4間、土座・土間上部に十字梁が架かる。ネマ側の大黒柱は240mm×240mm、ザシキ側の小黒柱は210mm×190mmを測る。ネマ・イマ境の胴差下部には付樋端が和釘で留められ、ザシキ・ネマ境の胴差の下部には丸釘で留められている。主だった柱には面取りが施され、柱・梁にはケヤキが多用されている。ザシキ・ネマ境の独立柱はない。

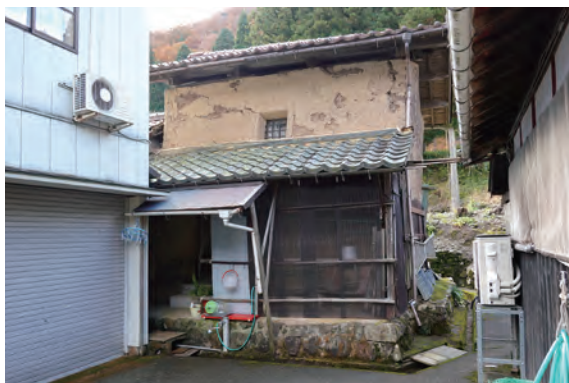
写真 3-4-26 土蔵 (020-3)、隠居屋 (020-4)  
外観 (東側)

土蔵造、2階建、切妻造、置屋根、棧瓦葺であり、東面する。南側の隠居屋と接する。

隠居屋との接続は土蔵+隠居屋 (003-2) にも類例が認められる。内部改変は加えられているが、菅並集落の土蔵の典型として重要な事例といえる。

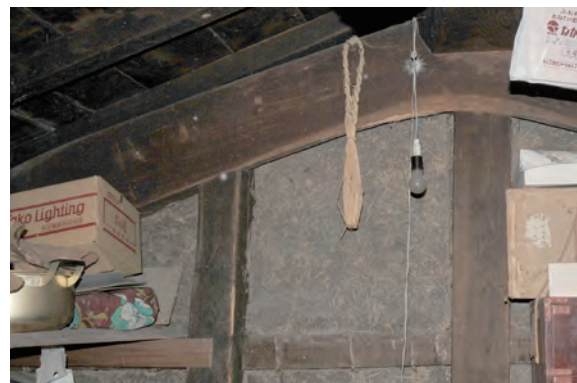
写真 3-4-27 土蔵 (020-3) 小屋組

小屋組は、天秤梁相当の曲材の梁に地棟を架ける。登梁は地棟上で組む。置屋根は置桁上に棟上で相欠組の登梁を設ける。

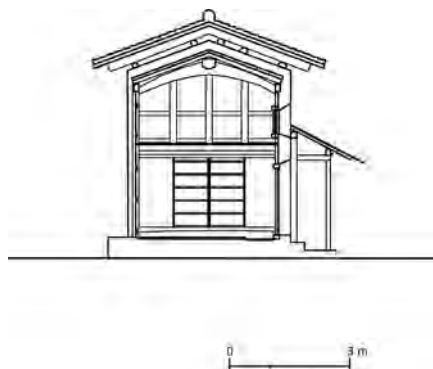
図 3-4-45 土蔵 (020-3) 断面図

平面は、梁間2間・桁行2間半、半間毎に角柱を立てる。1階は東面に約半間の出入口を設ける。2階東面に窓を設ける。1階は北側奥行1間の位置に間仕切りと横棧板戸、後補とみられる根太と化繊筵敷床が用いられている。

壁体外部は大壁土壁、1階部分まで豎板張がみられる。1階内部壁面の間仕切り北側は豎板壁としている。1階内部南側と2階内部壁面は露出する貫に下げ苧に相当する植物性の繊維が巻き付けてある。聞き取りによると、繊維はツタとされる。

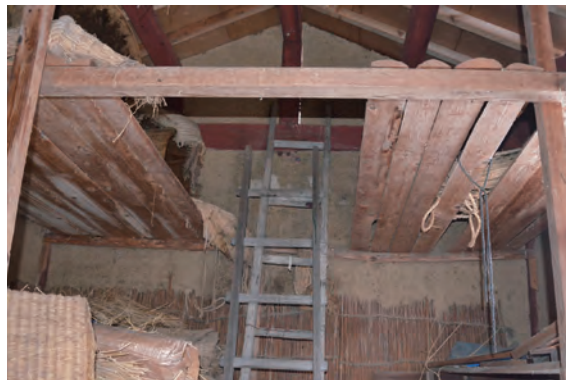
写真 3-4-28 倉庫 (020-2) 小屋組

小屋組は、梁上に束を立て棟中央の束で棟木を架ける。梁に頬杖を用いる。壁体外部は土壁、一部を豎羽目板を張る。軒下に頬杖。外部妻側に梁・柱・束を見せ、梁下に長押状の部材が見られる。内部壁面は東側を杉皮張とする。柴や農具などを収納するときに土壁が削られないように杉皮を張ったと考える。

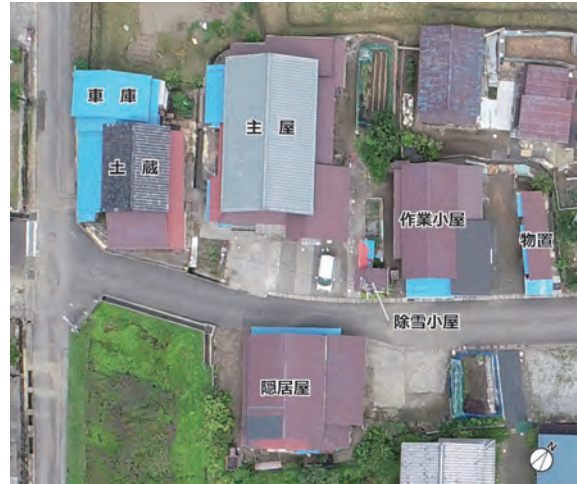
図 3-4-48 No.024、No.025 配置図

敷地は高時川右岸の集落の中央近く、中央の南北路と山際の南北路を繋ぐ東西路に接して建つ。屋号は「三右衛門（サンニョ）」である。東西路の北と南に敷地があり、北側の敷地に主屋（024-3）とその西に蔵が建つ。南側の敷地には隠居屋（025-1）が建つ。もとは前所有者が主屋として使っていたが、当家が借りて現在は隠居屋としている。

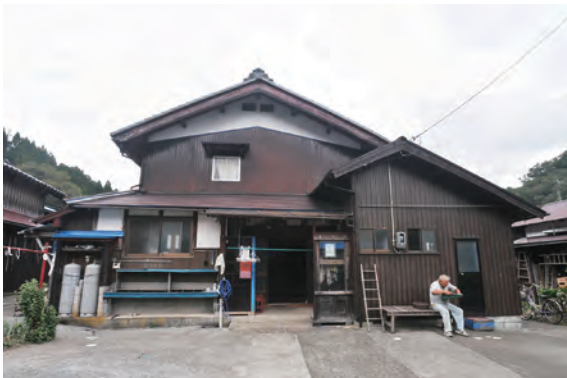
写真 3-4-29 主屋（024-3） 外観（南側）

主屋は2階建、切妻造、瓦葺である。入口は妻入りで、南面に設けられている。主屋はザシキ・ネマの上げ間・土座・土間による広間型三間取りと推定される。後に、ザシキ北側2室の増築が行われ、土座に1段低く床を張って落ち間のダイドコロとし、土間の西半分には床を張り、スিজバとするなどの改変が行われた。聞き取りでは昭和30年代から40年代まで土座であったとのことである。

屋根は、聞き取りによると、元々が茅葺であり、上屋根、上屋梁から上を取り払い、和小屋を組み、瓦屋根にした。4周を下屋が廻る。スিজバの上部に妻側に引き違い戸の付くトバコが残っている。

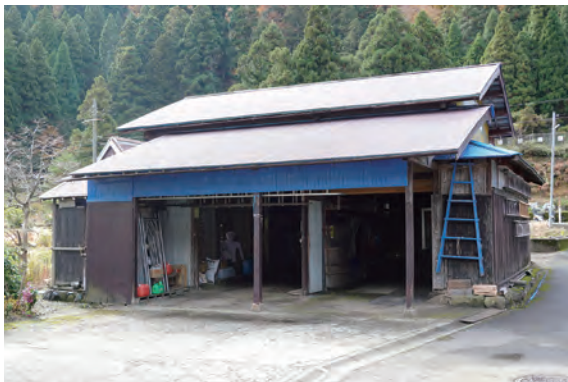
写真 3-4-31 隠居屋 (025-1) 外観 (東側)

前所有者が主屋として使っていたが、現在は当家が借りて、隠居屋として使う。隠居屋は2階建、切妻造、トタン葺で、4周をトタン葺の下屋が廻る。本来の入口は妻入りで南面に設けられていたが、現在は資材の出し入れをするため東側の壁面やザシキ、ネマ、土座部分の床を撤去し、土間として使用している。2階も物置に改装されている。屋根も茅葺から瓦葺に改装したものである。

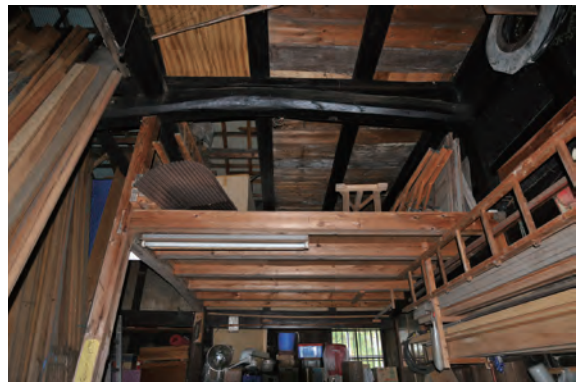
写真 3-4-32 隠居屋 (025-1) 十字梁

主屋の規模は、上屋は梁間3間・桁行3間半、土座・土間上部に十字梁が架かる。ネマ側の大黒柱は140mm×150mm、ザシキ側の小黒柱は160mm×160mmを測る。内部の改装が激しく、詳細は不明である。

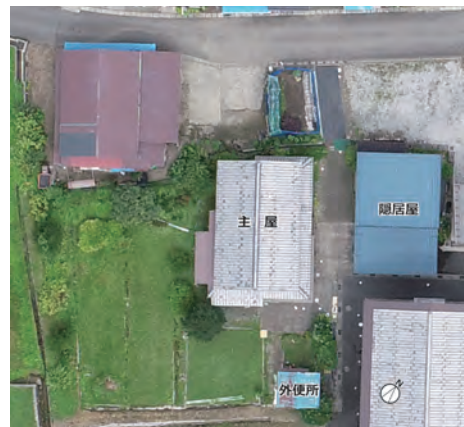
図 3-4-52 No.026 配置図

敷地は、高時川右岸側の集落中央に位置し、敷地西側に通りがあり、東西に長い形状である。敷地中央に主屋 (026-1)、その東側に隠居屋、南側に外便所を配置している。

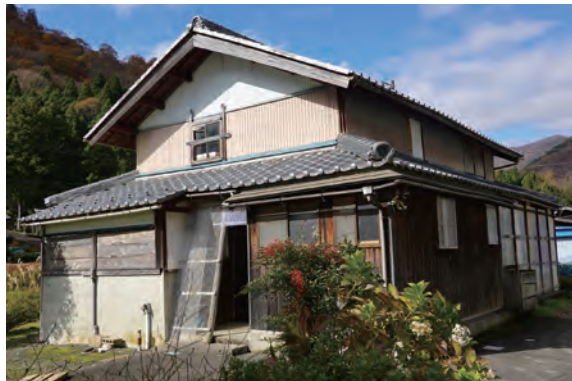
写真 3-4-33 主屋（026-1）外観（南東側）

主屋の外観は、切妻造・棧瓦葺・妻入り（南入口）であり、主屋の4面ともに庇がつく。

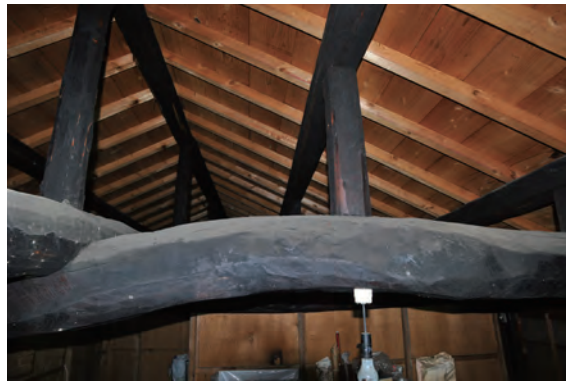
写真 3-4-34 主屋（026-1）小屋組

主屋の構造は、上屋は梁間3間・桁行5間、小屋組は和小屋、土座・土間境には大黒柱・

小黑柱が立つ。

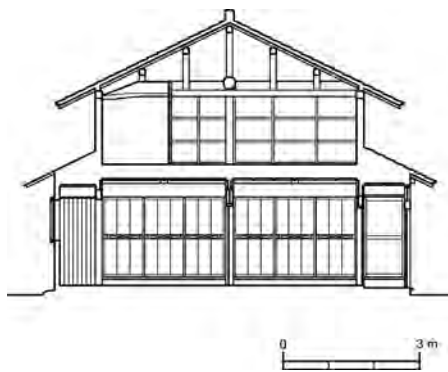
図 3-4-54 主屋（026-1）断面図

主屋は2階建、当初は2階部分を、ツシとして利用し、後に一部を居室化していったと推測される。ザシキ・ネマが6畳間・ダイドコロよりも1段高くなっていることから、建築当初の平面は、ザシキ、ネマの上げ間・土座・土間による広間型三間取りと推定される。後に、土座に1段低く床を張って落ち間とし、2室に分割・土間に床を張るなどの改変が行われたと推測される。なお、『家屋調査台帳』の屋敷配置図に描かれている主屋の規模から判断すると、昭和26年（1951）時点では、現在の規模とほぼ同じであり、後に西側の風呂部分が増築されたことがわかる。

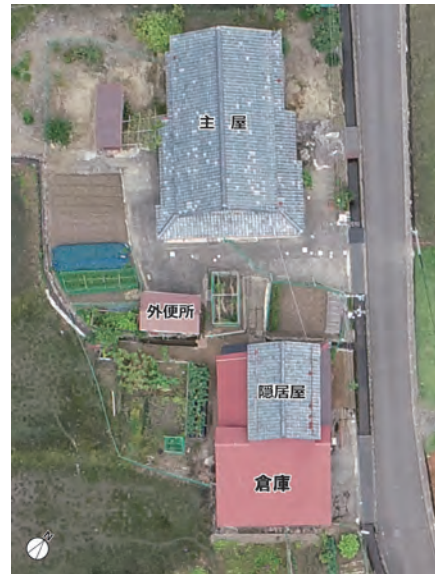
図3-4-55 No.027 配置図

敷地は高時川右岸の集落の中央近くの南北路の西側に所在する。屋号は「善左衛門（ゼンザ）」である。敷地東側に主屋が建ち、主屋（027-1）の南に隠居屋が建ち、主屋（027-1）の西南に外便所が建つ。

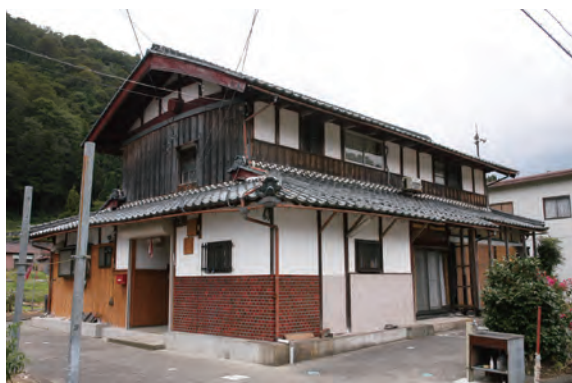
写真 3-4-35 主屋 (027-1) 外観 (南東側)

主屋は2階建、切妻造、瓦葺で、4周を下屋が廻る。入口は妻入りで南面に設けられている。昭和38年（1963）に茅葺屋根を取り払い、梁間3間・桁行6間の2階を増築し、瓦葺に改築した。ツシヤ、タバコはなく、米は蔵に収納していた。

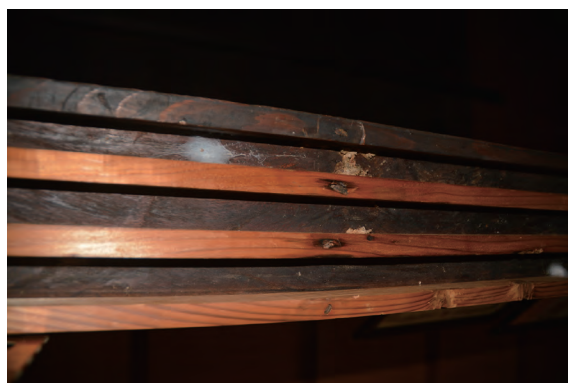
写真 3-4-36 主屋 (027-1) 付樋端

建築当初の平面はオザシキ、ネマの上げ間、土座、土間からなる広間型三間取りであった。聞き取り調査では昭和7年から8年（1932～33）まで土座でムシロ敷きであった。現状の間取りは、南から入るとニワを挟んでダイドコロと風呂・脱衣室が配され、その北にダイドコ、ハチジョウが並び、さらにネマ、オザシキと続く。オザシキは4畳と6畳に仕切られる。ネマも3畳と4畳半に仕切られていたらしく、土座と上げ間境から1間の所に柱が立ち、胴差が架かる。土座と上げ間境、オザシキと縁側境、オザシキとネマの4畳と6畳境の胴差の下部には、付樋端もしくはその痕跡が残る。オザシキの4畳と6畳境と、オザシキの6畳と縁側境の付樋端は和釘で留められている。ネマと土座境と、オザシキの4畳と縁側境の付樋端は丸釘で留められている。ネマの3畳と4畳半境の胴差の下部には、付樋端を和釘で留めた痕跡が残る。オザシキと土座境も付樋端が付くが、ベンガラが塗られており、釘の形状は不明である。

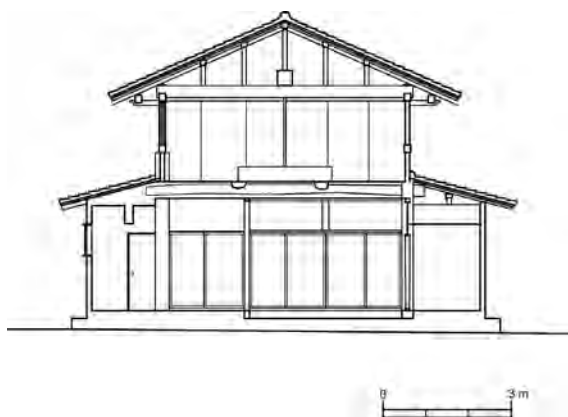
図 3-4-57 主屋 (027-1) 断面図

主屋の規模は、上屋は梁間3間・桁行6間、土座・土間上部に十字梁が架かる。ネマ側の大黒柱は335mm×335mm、ザシキ側の小黒柱は265mm×265mmを測る。大黒柱、小黒柱、オザシキとネマの境柱、土座とオザシキ・ネマの境柱の、柱の4隅には面取りが施されている。オザシキ・ネマ境に独立柱はあるが、上屋を支える位置にはない。オザシキの東側の縁側の側柱と上屋柱に架けられた短い梁は雇い柄で上屋柱に繋ぐ。

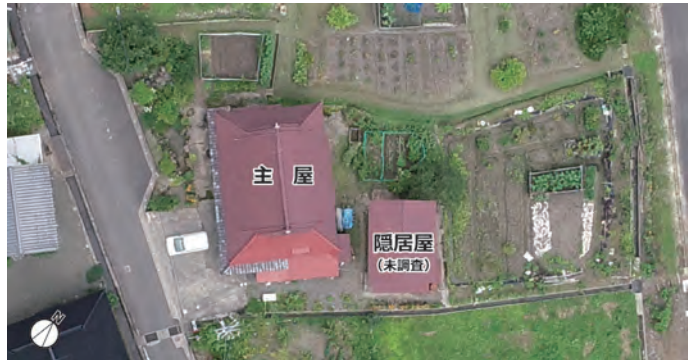
図 3-4-58 No.028 配置図

敷地は、高時川右岸側の集落南の川側に位置し、敷地西側に通りがある。敷地西側に主屋（028-1）を配置し、その東側に隠居屋がある。

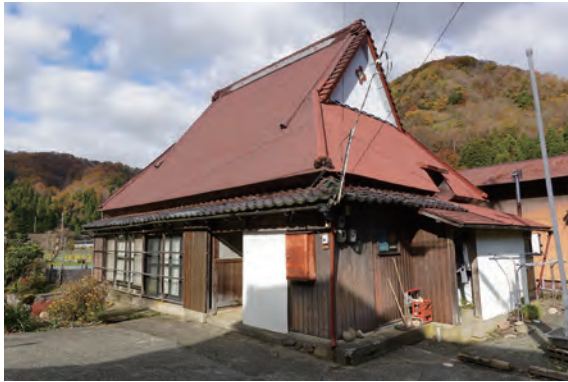
写真 3-4-37 主屋 (028-1) 外観 (南側)

主屋の外観は、入母屋造・茅葺を覆った金属板葺・平入り（西入口）であるが、痕跡よりもとは妻入り（南入口）であった。また、もとの入口より寝間側上部に、一部屋根を切り上げた明かり窓がある。主屋の4面ともに庇がつく。『家屋調査台帳』によれば、昭和26年（1951）には庇は瓦葺であった。

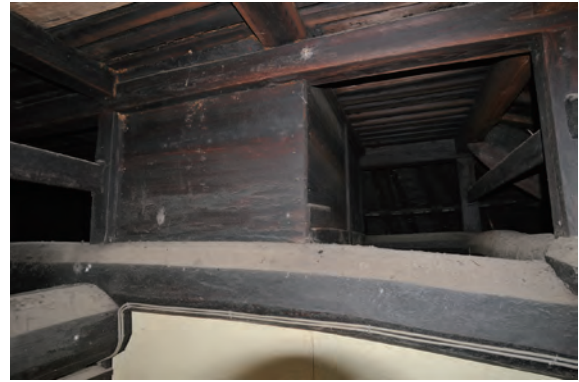
写真 3-4-38 主屋 (028-1) トバコ

主屋は平屋建てで、ツシをもつ。①座敷北側の柱が他の材に比べて新しい、②座敷・縁側境に戸袋跡、③座敷・寝間が8畳間・6畳間よりも1段高くなっているといったことから、建築当初の平面は、座敷、寝間の上げ間・土座・土間による広間型三間取りと推定される。後に、座敷北側の床の間や西側の縁側の増築・土座に1段低く床を張って落ち間とし、2室（8畳間、6畳間）に分割・土間東側に床を張るなどの改変が行われ、現在に至る。『家屋調査台帳』の屋敷配置図に描かれている主屋の規模から判断すると、昭和26年時点では、座敷北側の床の間や西側の縁側はすでに増築されている。また、土間の寝間側上部にタバコが設置されている。

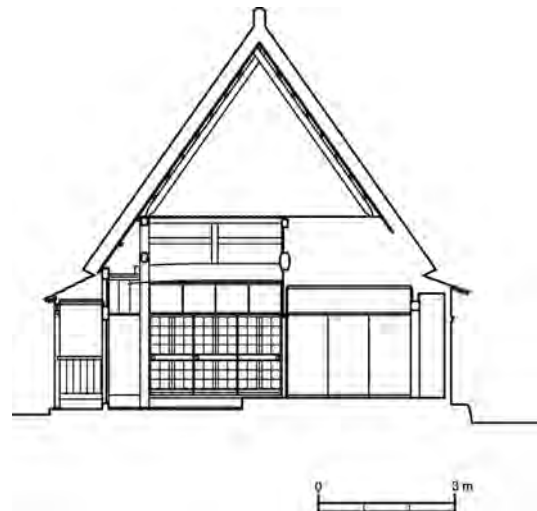
図 3-4-60 主屋 (028-1) 断面図

主屋の構造は、上屋は梁間2間半・桁行4間半、小屋組は扱首、余呉型民家に特徴的な十字梁が土座・土間上部に架かる。土座・土間境にある大黒柱が上屋筋より半間外側に立っており、座敷・寝間境の上屋柱も省略されている。

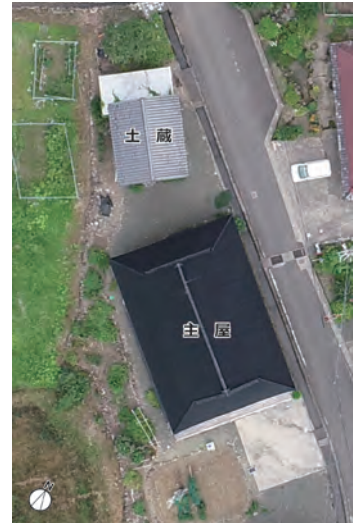
図 3-4-61 No.029 配置図

敷地は高時川右岸の集落の中央近くの南北路の西側に所在する。敷地南側に主屋（029-1）が建ち、北側には土蔵（029-2）が建つ。屋号は「金蔵」である。

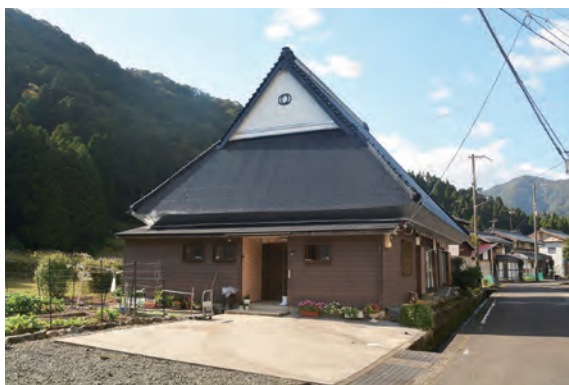
写真 3-4-39 主屋（029-1）外観（南東側）

昭和26年（1951）の家屋調査台帳には主屋に約二百年前との書き込みがあり、構造形式や仕上げから江戸後期のものと考えられる。

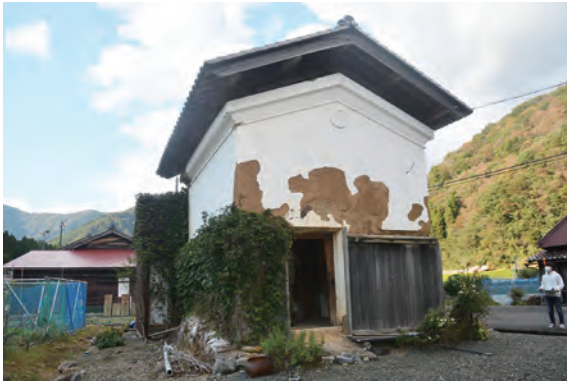
写真 3-4-41 土蔵 (029-2) 外観 (南側)

土蔵造、2階建、切妻造、置屋根、棧瓦葺であり、南面する。北側に後補とみられる車庫が接する。

南面妻側に「水」の文字を示す円形の蔵印がみられる。土壁の構造や天秤梁に相当する曲材の様子は、土蔵の構法の多様性を示す事例として極めて貴重である。

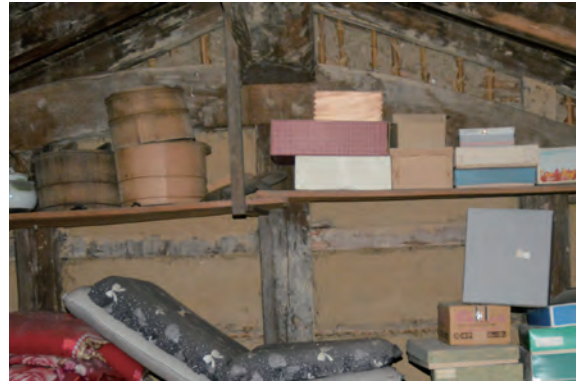
写真 3-4-42 土蔵 (029-2) 小屋組

小屋組は、天秤梁相当の曲材の梁に地棟を架ける。登梁は地棟上で組まれている。置屋根は置桁上に棟上で相欠組の登梁を設ける。置屋根登梁端に刳形がみられる。

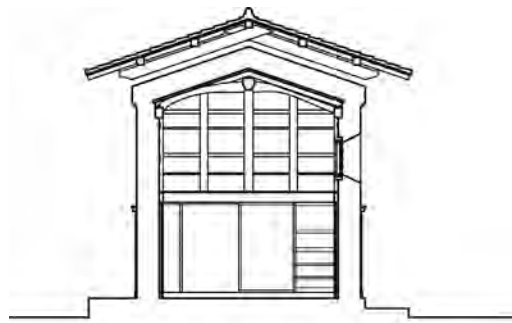
図 3-4-65 土蔵 (029-2) 断面図

壁体外部は大壁漆喰塗壁、1階部分まで豎羽目板張としている。1階内部壁面の間仕切り北側は板壁である。2階内部壁面は貫と、下げ苧を伴う尺八竹が露出した土壁で、一部に垂直方向の竹材が露出している。

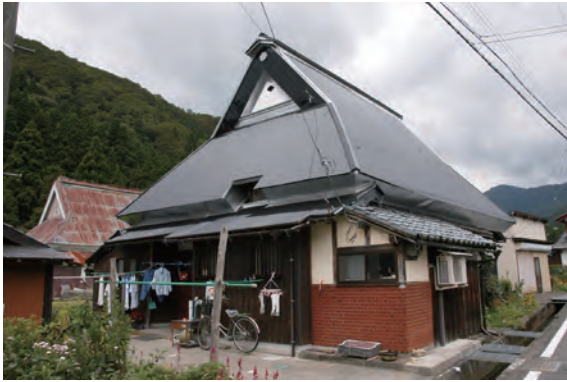
写真 3-4-43 主屋 (032-1) 外観 (南東側)

主屋の外観は、入母屋造・茅葺を覆った金属板葺・妻入り(南入口)である。入口よりネマ側上部に、一部屋根を切り上げた明かり窓があり、主屋の4面ともに庇がつく。『家屋調査台帳』によれば、昭和26年(1951)当時、庇は杉皮葺であり、現在はすべて金属板葺に変わった。

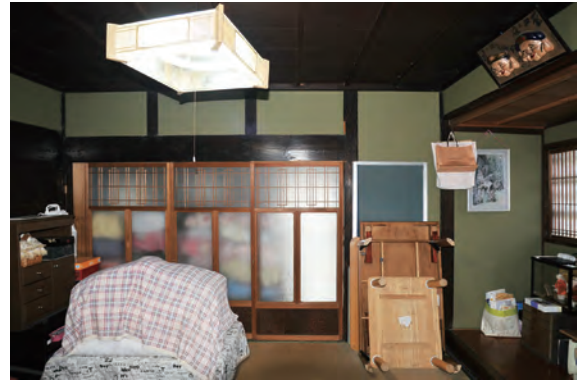
写真 3-4-44 主屋 (032-1) ザシキ

主屋は平屋建で、ツシをもつ。①ザシキ・ネマと床の間・押入で塗り込めた壁面が面一でない、②ザシキ・縁側境に戸袋跡があり、縁側側の柱面の風食が激しい、③ザシキ・ネマはキャクマ・イマよりも1段高くなっているといったことから、建築当初の平面は、ザシキ、ネマの上げ間・土座・土間による広間型三間取りと推定される。後に、ザシキ北側の床の間や西側の縁側、ネマ北側の押入の増築・土座に1段低く床を張って落ち間とし、3室(キャクマ、イマ)に分割・土間に床を張るなどの改変が行われ、現在に至る。『家屋調査台帳』の屋敷配置図に描かれている主屋の規模から判断すると、昭和26年時点では、ザシキ北側の床の間や西側の縁側は増築されているが、ネマ北側の押入は増築されていない。なお、聞き取りによれば、イロリはイマ、カマドは土間のネマ側、ウマヤは土間のザシキ側にあった。また、土間のネマ側上部にタバコが設置されており、平側に引戸がつく。

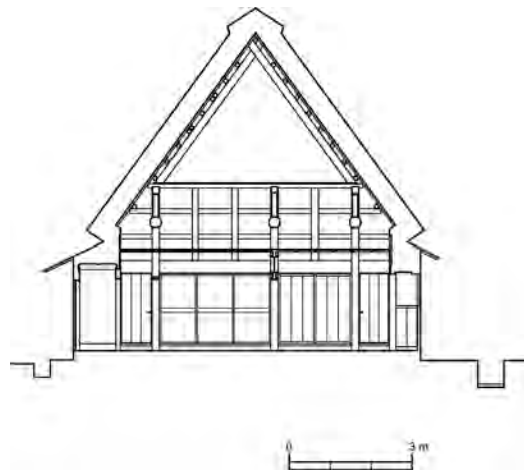
図 3-4-70 主屋 (032-1) 断面図

主屋の構造は、上屋は梁間2間半・桁行4間半、小屋組は扱首、余呉型民家に特徴的な十字梁が土座・土間上部に架かる。土座・土間境にある大黒柱・小黒柱ともに上屋筋に立っており、ザシキ・ネマ境の上屋柱も省略されずに立っている。また、ザシキ・土座境、ネマ・土座境、ザシキ・ネマ境には付樋端がみられる。

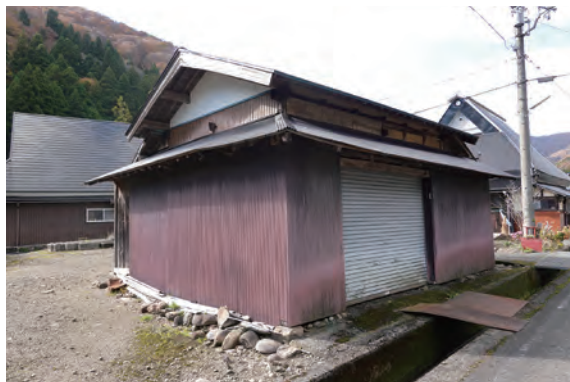
写真 3-4-45 隠居屋（035-1）外観（南東側）

隠居屋の外観は、切妻造・金属板葺・平入り（東入口）であるが、現在は塞がれているものの、もとは妻入り（南入口）であった。隠居屋の4面ともに庇がつく。

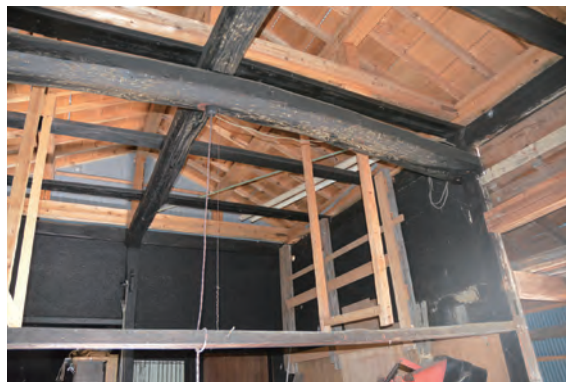
写真 3-4-46 隠居屋（035-1）小屋組

隠居屋は、上屋は梁間2間・桁行3間、小屋組は和小屋、余呉型民家でみられる十字梁が上げ間・土座上部に架かっている。桁が2重（上：新材、下：当初材）になっていることや、十字梁の上部に薄梁（簀子天井を支え、部材両端に扱首尻を差す）が残っていることから、もとは扱首組による茅葺の屋根であったと推測される。

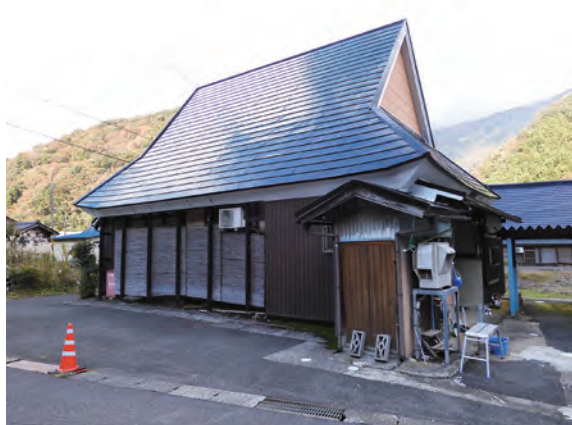
写真 3-4-47 主屋 (036-1) 外観 (西側)

主屋の外観は、入母屋造・茅葺を覆った金属板葺・妻入り(南入口)である。入口よりネマ側上部に、一部屋根を切り上げた明かり窓があり、主屋の3面(北・東・南)に庇がつく。『家屋調査台帳』によれば、昭和26年(1951)当時、庇は杉皮葺であった。

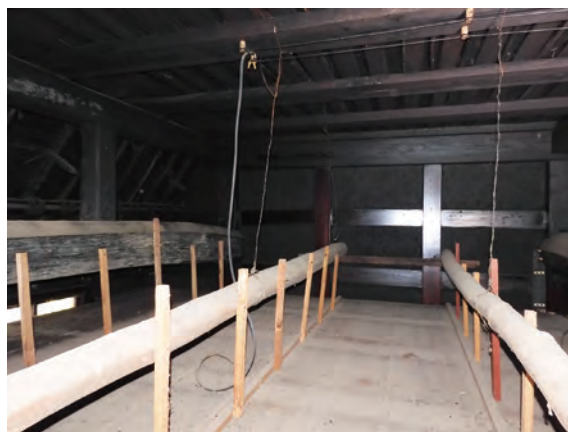
写真 3-4-48 主屋 (036-1) 土座上部

主屋の構造は、上屋は梁間2間半・桁行4間半、小屋組は扱首、余呉型民家に特徴的な十字梁が、土座・土間上部に架かる。土座・土間境にある大黒柱・小黒柱ともに上屋筋に立っているが、ザシキ・ネマ境の上屋柱は省略されている。

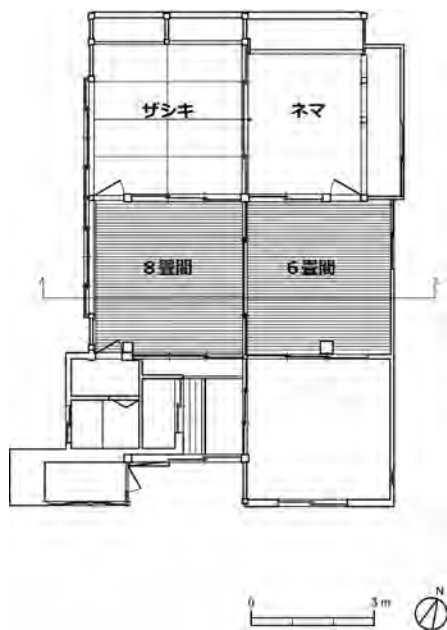
図 3-4-75 主屋 (036-1) 平面図

主屋は平屋建で、ツシをもつ。①床の間の柱が他の材に比べて新しい、②所有者への聞き取りより、ネマ北側の押入は昭和50年代に増築、③ザシキ・ネマは板間(8畳間・6畳間)よりも1段高くなっているといったことより、建築当初の平面は、ザシキ、ネマの上げ間・土座・土間による広間型三間取りと推定される。後に、ザシキ北側の床の間やネマ北側の押入の増築・ネマ東側の縁側の増築・土座に1段低く床を張って落ち間とし、2室(板間(8畳間、6畳間))に分割・土間に床を張るなどの改変が行われ、現在に至る。『家屋調査台帳』の屋敷配置図に描かれている主屋の規模から判断すると、昭和26年以降に、ネマ北側の押入(聞き取りより昭和50年代)や東側の縁側は増築されていると判断できる。なお、聞き取りによれば、イロリは土座のネマ側、カマドは土間のネマ側にあったが、煮炊きはカマドで行った。また、土間のネマ側上部にタバコが設置されており、妻側に引戸がつく。

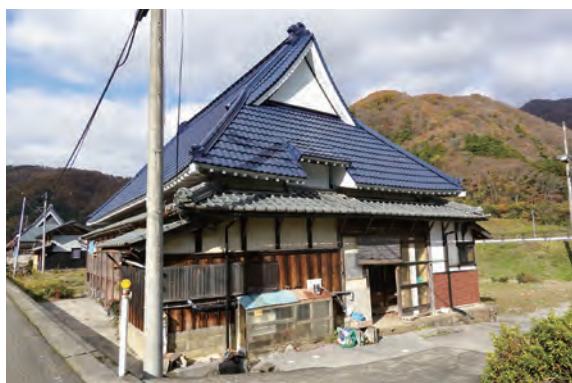
写真 3-4-49 主屋 (042-1) 外観 (南側)

主屋の外観は、入母屋造、茅葺屋根を覆った金属板葺である。金属板屋根は瓦葺の屋根を模し、瓦の形をかたどるだけでなく、降り棟や屋根を支える垂木も丁寧に作り出している。屋根裏には昭和52年（1977）にトタン屋根に葺き替えた際の棟札が残る。主屋の南・東・西面は全面に、北面には部分的に瓦葺の下屋がつく。主屋全体の立ちが高い。入口は妻入りで南面に設けられている。南面には屋根の一部を切り上げた明かり窓がネマ側につく。

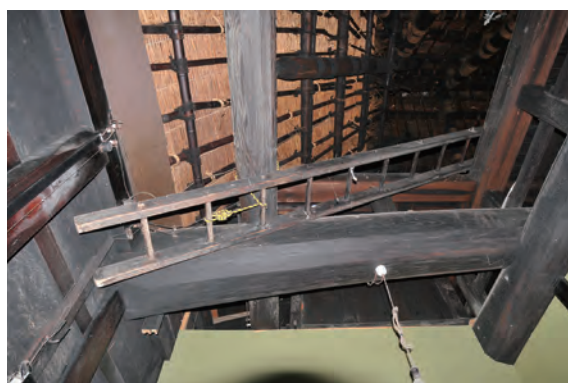
写真 3-4-50 主屋 (042-1) ニワ上部

主屋の規模は、上屋は梁間3間・桁行7間、土座・土間上部に十字梁が架かる。ネマ側の大黒柱は330mm×340mm、ザシキ側の小黒柱は258mm×260mmを測る。大黒柱、小黒柱、ザシキとネマの境柱、土座とザシキ・ネマの境柱の4隅には面取りが施されている。ザシキ・ネマ境の独立柱はない。トバコは十字梁を構成する桁の上のネマ側に現存している。

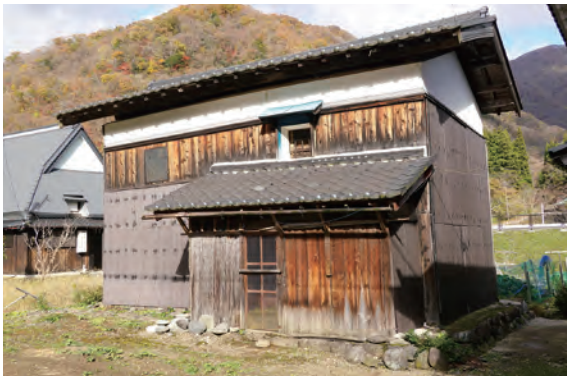
写真 3-4-51 土蔵 (042-3) 外観 (南側)

土蔵造、2階建、切妻造、置屋根、棧瓦葺であり、西面する。

外部は大壁漆喰塗壁、外周を波トタン板、一部を豎羽目張とする。1階内部と2階内部壁面の貫に掛けられる下げ葎に相当する部材に針金が用いられている。針金は銅線とみられており、和釘の使用から建築年代は明治初期から中期と推定する。1階、2階とも柱に墨書が認められる。2階墨書に「太郎衛門□き作太夫之□候／□作／作太夫 大福／御縁すくひにてたのみ申し候／かしこ申候以上六月十六日」。作太夫は屋号。聞き取りによれば、移築の可能性もある。墨書の記録を伴う重要な事例といえる。

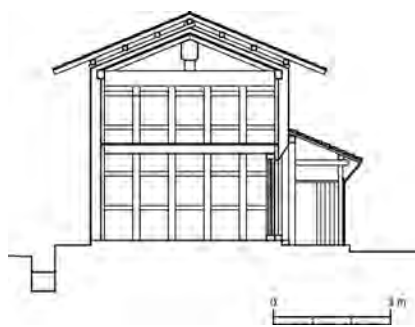
図 3-4-83 土蔵 (042-3)  
断面図

小屋組は、天秤梁に地棟を架ける。登梁は地棟上で組まれている。置屋根は置桁上に棟上で相欠組の登梁を設ける。

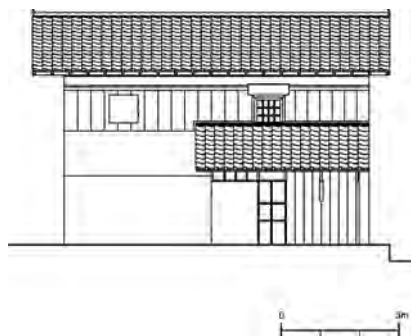
図 3-4-85 土蔵 (042-3) 立面図 (西側)

平面は、梁間2間・桁行4間、半間毎に角柱を立てる。1階は西面に約半間幅の下屋を設け、半間の出入口を設ける。2階西面に窓2面を設ける。1階は現状土間、北側に落とし込み板壁の穀物貯蔵装置を設ける。

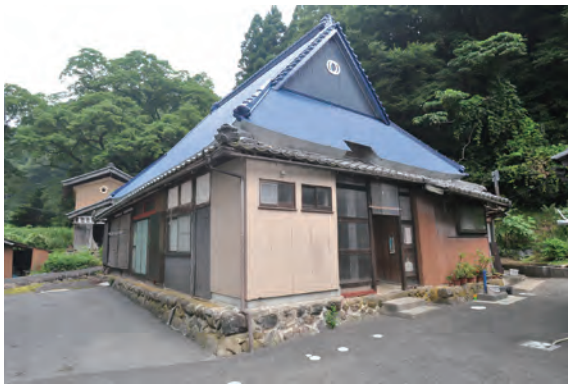
写真 3-4-54 主屋 (044-3) 外観 (南側)

主屋の外観は、入母屋造・茅葺を覆った金属板葺・妻入り(南入口)である。入口上部には、一部屋根を切り上げた明かり窓があり、主屋の4面ともに庇がつく。

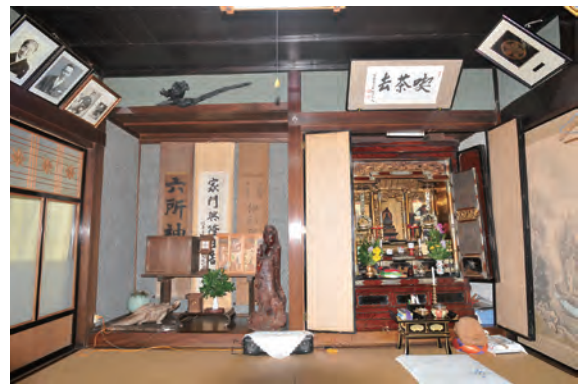
写真 3-4-55 主屋 (044-3) ザシキ

主屋は平屋建てで、ツシをもつ。①主屋北側の柱が他の材に比べて新しい、②イマ(西側)・縁側境に雨戸跡、③ザシキ・ネマはイマよりも1段高くなっているといったことより、建築当初の平面は、ザシキ、ネマの上げ間・土座・土間による広間型三間取りと推定される。後に、ザシキ北側の床の間や西側の縁側の増築・土座に1段低く床を張って落ち間とし、2室(イマ、イマ)に分割・土間に床を張るなどの改変が行われ、現在に至る。『家屋調査台帳』の屋敷配置図に描かれている主屋の規模から判断すると、昭和26年(1951)時点では、すでに現在の規模と同じ平面になっていたと考えられる。なお、聞き取りによれば、イロリは土座の中央にあったという。また、土間のネマ側上部にタバコが設置されており、平側に引戸がつく。

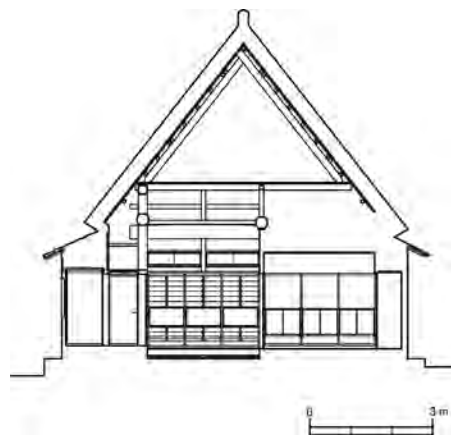
図 3-4-88 主屋 (044-3) 断面図

主屋の構造は、上屋は梁間2間半・桁行4間半、小屋組は扱首、余呉型民家に特徴的な十字梁が、土座・土間上部に架かる。土座・土間境にある大黒柱が上屋筋より半間外側に立っており、ザシキ・ネマ境の上屋柱も省略されている。また、ザシキ・ネマ境には付樋端がみられる。『家屋調査台帳』には、主屋のところに「150年前」との記載がみられるが、所有者によれば、幕末頃から明治初期の間に建てられたという。部材表面の風食の程度などから判断するに、建築年代については、江戸末期と考える。

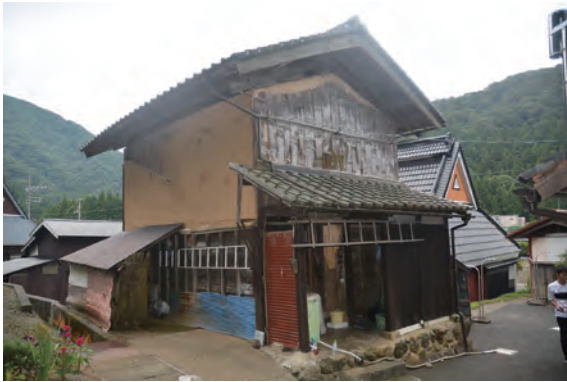
写真 3-4-56 土蔵 (044-4) 外観 (北側)

土蔵の外観は、切妻造・棧瓦葺・妻入り（北入口）・置屋根である。入口側に半間の庇をかけ、戸前を板壁で囲んでいる。東側・西側の外壁は大壁造で、腰に下見板を張る。腰上は中途仕上げとなっているが、各壁面で数か所ずつ漆喰が残っていたことにより、もとは漆喰仕上げであったと考えられる。また、北側（妻面）は竹菱木をゴザ目にしたもの、南側は目板張りで腰壁の上を覆っている。

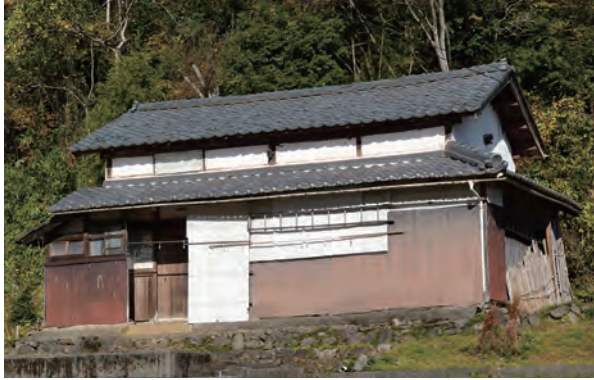
写真 3-4-58 隠居屋 (044-5) 外観 (西側)

隠居屋の外観は、切妻造・棧瓦葺・平入り（西入口）である。入口上部には、明かり窓があり、西側、南側の2面に庇がつく。

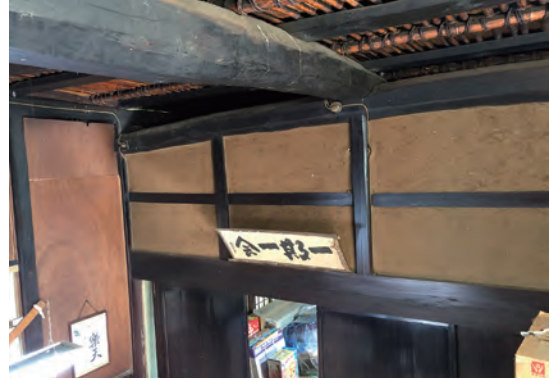
写真 3-4-59 隠居屋 (044-5) 十字梁

隠居屋の構造は、上屋は梁間2 間半・桁行4 間、小屋組は和小屋であるが、余呉型民家で見られる十字梁が、上げ間・土座上部に架かる。桁が2 重（上：新材、下：当初材）になっていることや、十字梁の上部に薄梁（簀子天井を支え、部材両端に扱首尻を差す）が残っており、『家屋調査台帳』の記載からみても、もとは扱首組による茅葺の屋根であったことがわかる。

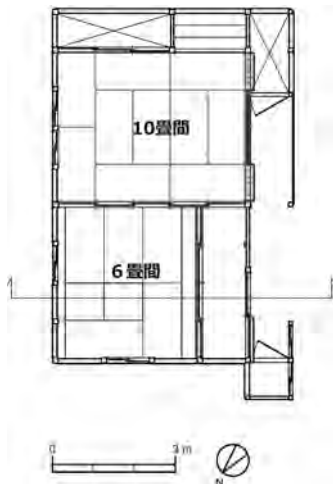
図 3-4-90 隠居屋 (044-5) 平面図

隠居屋は平屋建で、ツシがあったと考えられる。10 畳間は6 畳間よりも1 段高くなっていることにより、建築当初の平面は、上げ間と土座・土間を空間的に2 分割した形であった。後に、土座に1 段低く床を張って落ち間とし、土座・土間を建具で仕切るなどの改変が行われたと推測される。『家屋調査台帳』の屋敷配置図に描かれている主屋の規模から判断すると、昭和26年（1951）時点では、西側と南側の庇部分がなかったことが分かり、特に上げ間の床の間は昭和26年以降の増築と推定できる。なお、聞き取りによれば、イロリは土座の中央あたりにあった。

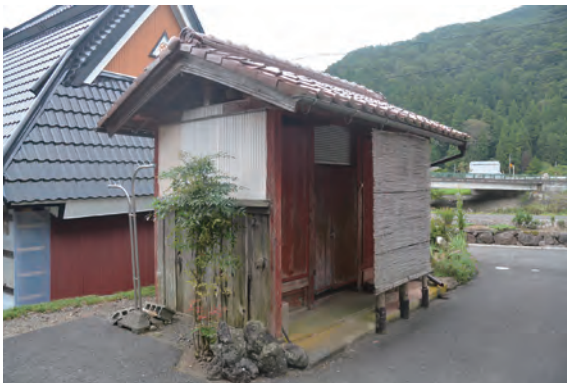
写真 3-4-60 便所 (044-2) 外観 (北側)

便所の外観は、切妻造・棧瓦葺、小屋組は和小屋である。柱や梁などの主要材をベンガラ塗としている。

平面規模は半間×1間半であるが、中央に半間×半間の小便、その両側に半間×半間の大便が並ぶ構成である。

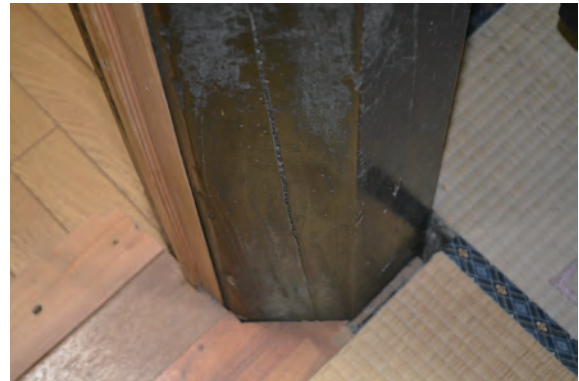
写真 3-4-62 主屋 (045-1) 八角形の大黒柱

ラ天井のままであることや、大黒柱、小黒柱が八角形であることなどから江戸後期の建物と考えられる。

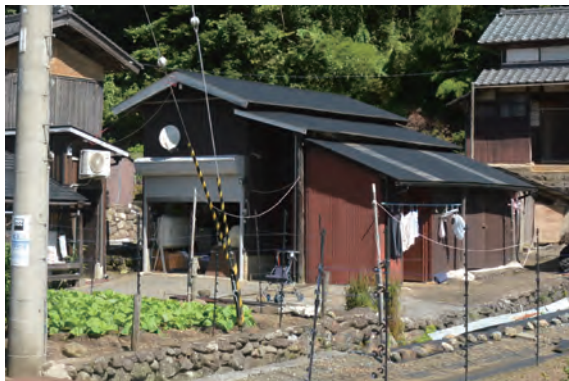
写真 3-4-63 倉庫 (045-2) 外観 (西側)

倉庫と、付属する下屋で構成される。倉庫は2階建、切妻造、波トタン板壁、波トタン板葺であり、西面する。

倉庫の外部は波トタン板壁である。下屋外部も波トタン板壁で、北西側一部がベニヤ板壁としている。倉庫壁面内部は貫が露出している。下屋壁面内部は波トタン板壁が主であるが、転用と見られる扉やベニヤ板壁も用いられている。

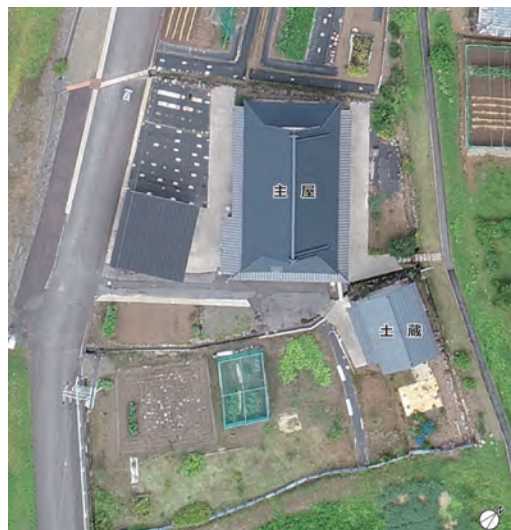
図 3-4-97 No.046 配置図

敷地は高時川左岸の集落の北よりの山側に位置する。屋号は「五郎左（ゴロウザ）」である。敷地中央に主屋が建ち、主屋の南西に蔵が、南東にプレハブの車庫が建つ。主屋は菅並集落南方の摺墨集落から移築されたものである。

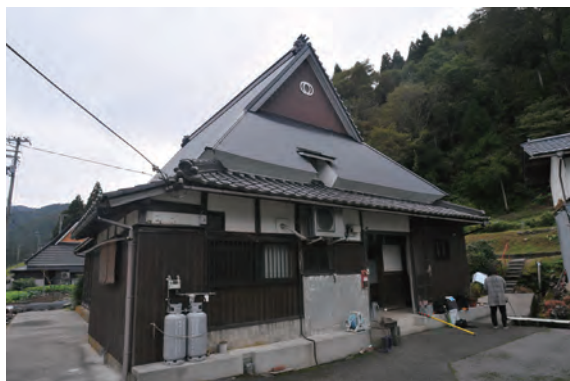
写真 3-4-65 主屋 (046-1) 外観 (南側)

主屋の外観は、入母屋造、茅葺屋根を覆った金属板葺である。主屋の東・西・南面には、瓦葺の下屋がつく。入口は妻入りで南面に設けられ、明かり窓も南面ネマ側につく。

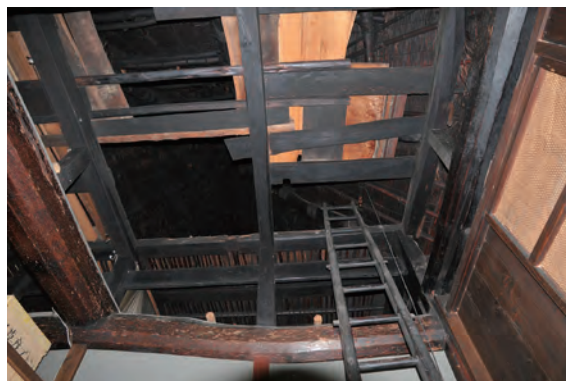
写真 3-4-66 主屋 (046-1) ニワ上部

トバコは小黒柱と南の出入口近くの側柱に桁を渡して、その上に設けられており、十字梁に支えられたものではない。トバコの出し入れのための戸は、片引きの引戸が付くが、板張りではなく金網が張られている。この家以外ではトバコをザシキ側に設けた例は確認されていないことや、十字梁より下に設けられていることなどから、本来のトバコでは無く、ウマヤの上部に設けられたコズシと呼ばれる収納空間をトバコに改装したものと考えられる。この収納空間の下部はウマヤであったと思われる。

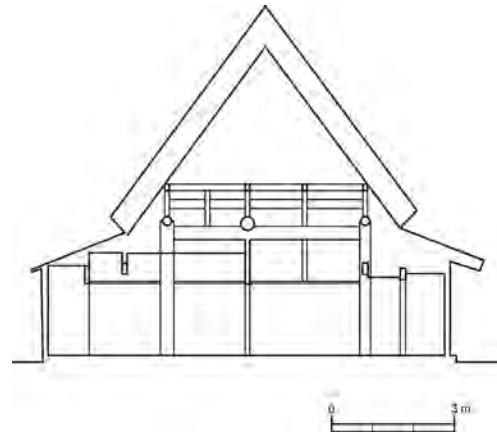
図 3-4-99 主屋 (046-1) 断面図

主屋の構造は、上屋は梁間2間半・桁行5間半で、土座・土間上部に十字梁が架かる。大黒柱は330mm×330mm、小黒柱は265mm×280mmを測る。

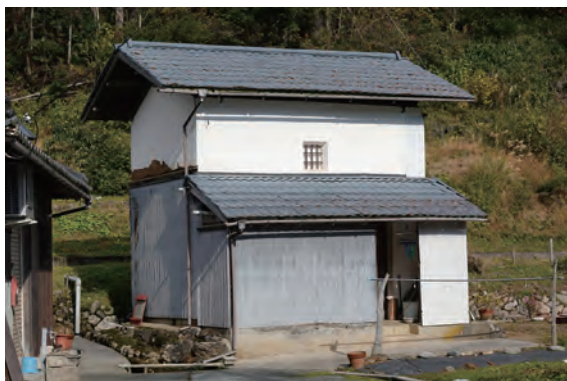
写真 3-4-67 土蔵 (046-3) 外観 (西側)

土蔵造、2階建、切妻造、置屋根、棧瓦葺であり、南面する。

壁体外部は大壁漆喰壁、1階部分まで波型トタンで覆う。1階内部壁面は落とし込みの板壁である。2階内部壁面は入口側一部を板で、他はトタンで覆う。
