## 第3章 集落の特徴

### 第1節 集落の構成

菅並集落の集落景観がどのような種別の建造物で構成されているかを把握するために、令和2年(2020)8月に行った菅並集落の現地調査から、各種建造物の分布状況を取りまとめた(図3-1-1)。

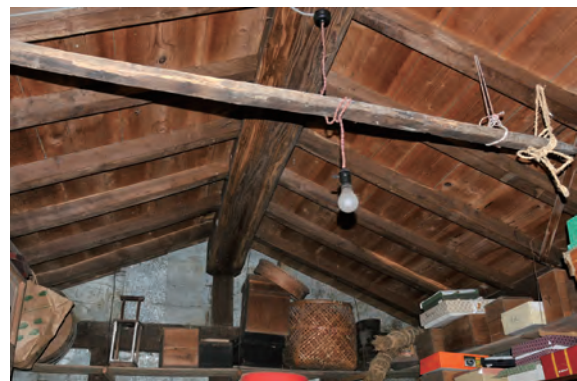
写真 3-4-68 土蔵 (046-3) 小屋組

小屋組は、天秤梁相当の梁に束を立て地棟を架ける。登梁は地棟上で組まれている。置屋根は置桁上に棟上で相欠組の登梁を設け、屋根桁・垂木・野地板・棧瓦である。

東で地棟を支えることで、集落内の曲材を用いる類例に比して年代が下る可能性があり、曲材を用いる菅並集落の土蔵の変遷を知る上で重要な事例といえる。

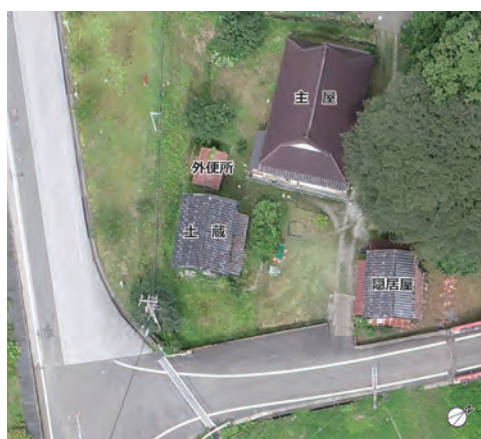
図 3-4-102 No.056 配置図

敷地は、高時川の支流・妙理川右岸側の集落北に位置し、敷地西側と南側に通りに面する角地である。敷地北側に主屋（056-1）を配置し、その南西側に土蔵や外便所、南東側には隠居屋がある。なお、屋号は「上六兵衛（カミロク）」である。

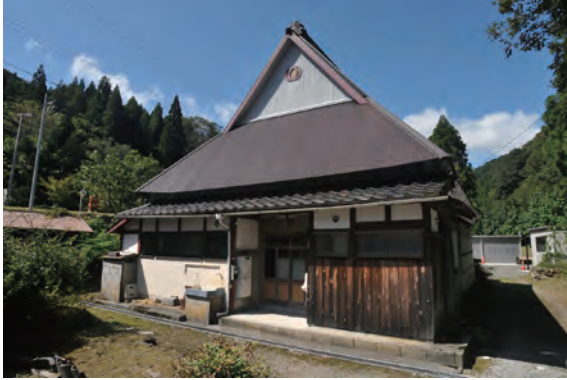
写真 3-4-69 主屋 (056-1) 外観 (南東側)

主屋の外観は、入母屋造・茅葺を覆った金属板葺・妻入り（南入口）である。主屋の3面（北・西・南）に庇がつく。『家屋調査台帳』によれば、昭和26年（1951）当時、庇は瓦葺と杉皮葺であったが、現在、杉皮葺のみ金属板葺に変わった。

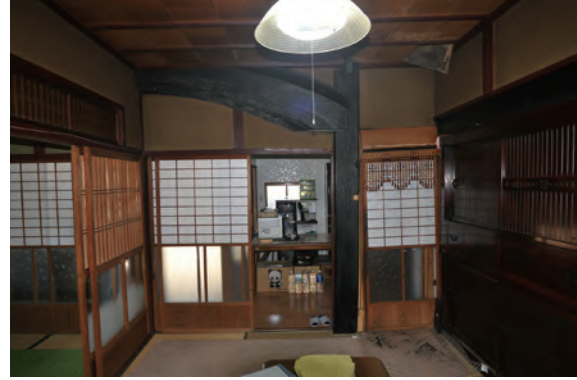
写真 3-4-70 主屋 (056-1) 大黒柱と十字梁

主屋の構造は、上屋は梁間2間半・桁行4間半、小屋組は扱首、余呉型民家に特徴的な十字梁が土座・土間上部に架かる。桁行方向の梁は1本ではなく、十字に交差する部分で分かれて2本で継いでいる。土座・土間境にある大黒柱・小黒柱ともに上屋筋に建っており、ザシキ・ネマ境の上屋柱も省略されずに建っている。また、ザシキ・土座境、ネマ・8畳間境、ザシキ・6畳間境には付樋端がみられる。

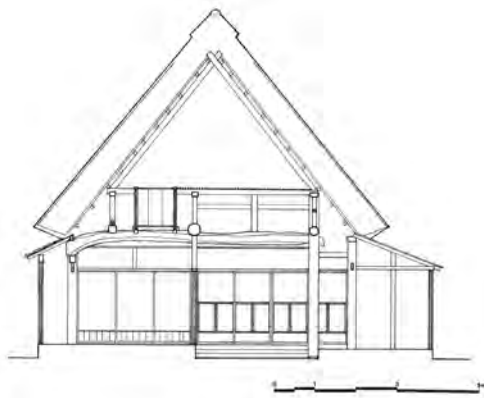
図 3-4-107 旧杉山久男家住宅・主屋 断面図  
〔余呉町教育委員会 1991〕

主屋の構造は、上屋は梁間2間半・桁行4間半、小屋組は扱首、余呉型民家に特徴的な十字梁が土座・土間上部に架かる。土座・土間境の大黒柱が上屋筋より半間外側に立っている。

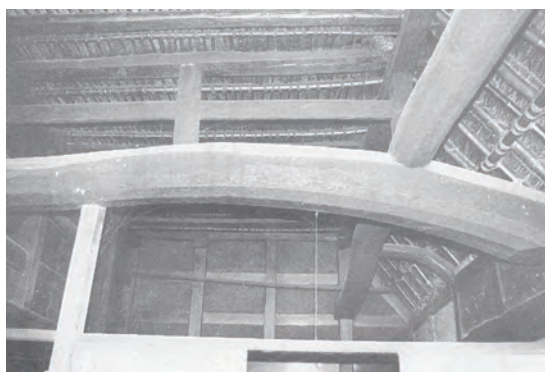
写真 3-4-74 旧前田弥左衛門家住宅・主屋  
ダイドコ上部〔余呉町教育委員会 1991〕

主屋の構造は、上屋は梁間2間半・桁行4間、小屋組は叔首、余呉型民家の十字梁が建物中央で交差するのに対し、ネマ側に寄って交差している。土座・土間境にある大きな柱2本とも、上屋筋より半間外側に立っている〔余呉町教育委員会 1991〕。

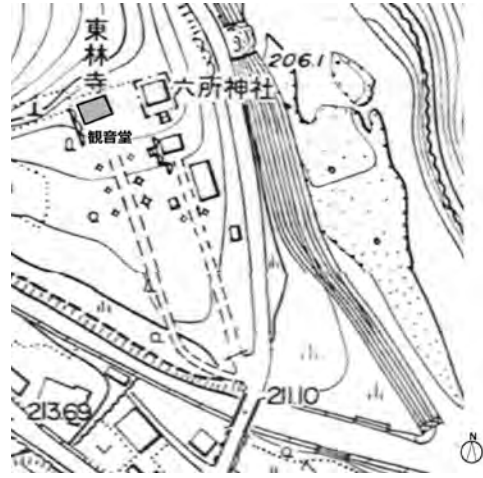
図3-4-109 東林寺 配置図

東林寺は、高時川と妙理川の合流地点に立地する六所神社のすぐ西に位置する。六所神社の参道に並行して、東林寺観音堂に向かう参道が設けられている。参道の両側には明治2年（1869）や大正5年（1916）と刻まれた石灯籠が並び立つ。参道と観音堂を結ぶ中軸線上には、平成28年（2016）の銘がある角塔婆が立てられている。

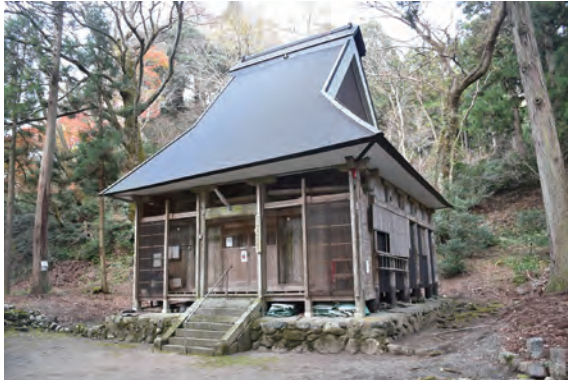
写真 3-4-75 東林寺・観音堂 外観 (南東側)

観音堂は高さ約60cmの自然石を積んだ基壇の上に南面して建ち、7段の切り石の石段が付く。もとは茅葺であったが、現在は金属板で覆われている。入母屋造、平入りのお堂である。内部は、内陣と外陣からなり、前面のみに縁が付く。前面の柱に縦溝を付け、横板を落とし込み雪囲いとしている。縁の上部は棹縁天井となっている。

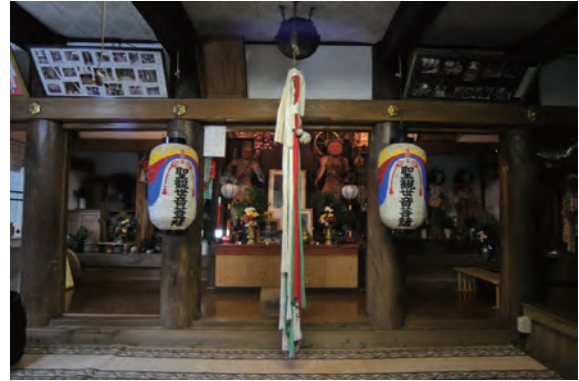
写真 3-4-76 東林寺・観音堂 内部

内陣の奥を3分割し、壇を設け仏像をならべている。西端の一面のみ後に再分割し、神棚が置かれている。中央の仏壇両側の柱には平三斗が載り、内陣・外陣境の丸柱から架け渡される梁が架かる。この梁は内陣・外陣境の丸柱に架けられた外陣の梁の上に直接載っている。

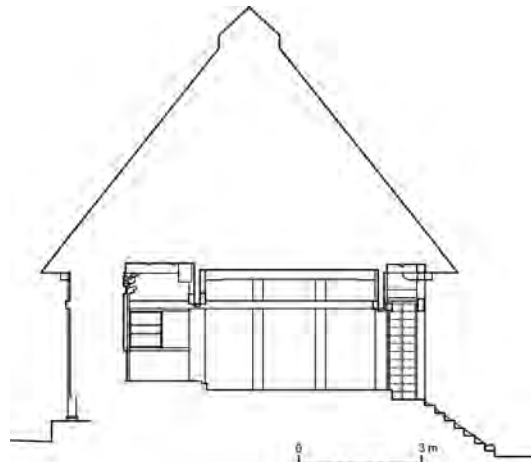
図 3-4-111 東林寺・観音堂 断面図

観音堂は方五間のお堂で、奥行3間の外陣と、奥行2間の内陣からなる。縁の前面と、お堂の背部にのみ角柱を立てるほかは、すべて丸柱である。堂の側面の丸柱は直径25～28cmを測り、堂の正面の丸柱は直径26～29cmを測る。内陣・外陣境の丸柱はほかの丸柱より太く、直径37～39cmを測る。丸柱の直径にはややばらつきがある。外陣と内陣の外壁と、外陣の内壁では内法長押が丸柱を挟み込んでいる。

堂の側面と前面の丸柱の上には舟肘木が載る。舟肘木の下端の繰り上げ曲線は端部近くで丸味を帯びている。

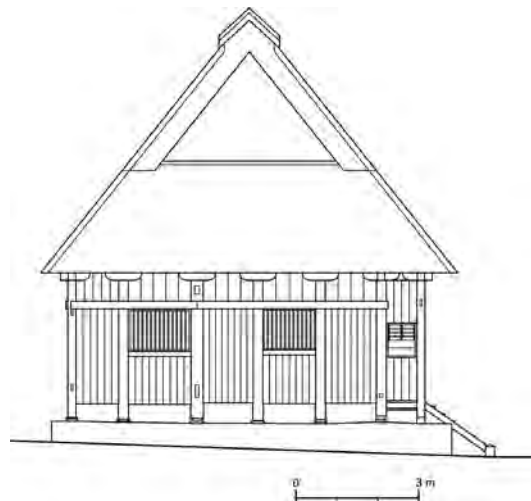
図 3-4-112 東林寺・観音堂 立面図 (西側)

西側側面の丸柱は礎石の上に立ち、厚さ14～90mmの礎板を挟み、高さを調整している。礎板は1辺28cm～35cmを測り、4隅を切っている。

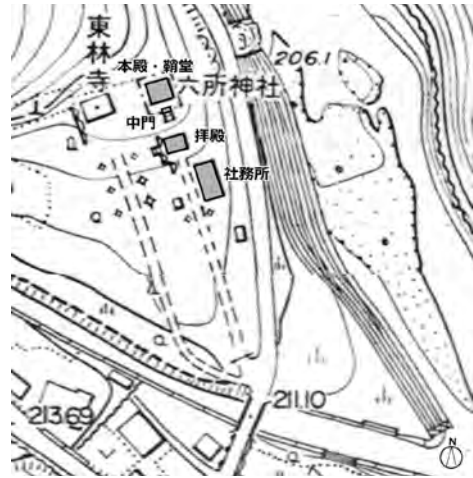
図 3-4-113 六所神社 配置図

六所神社は高時川と妙理川の合流点に位置する。合流点の近くに鳥居が立てられ、そこから本殿に続く参道が伸びる。参道の東側に社務所が、西側に手水屋があり、参道の軸線上に拝殿が設けられている。本殿は参道の突当りに位置し、玉垣と中門で囲われ、さらに大雪に備えた鞘堂に覆われている。本殿の背後には、丹生川に住み人畜を害した大蛇を6人の山伏が退治した場所と伝える大岩がある。

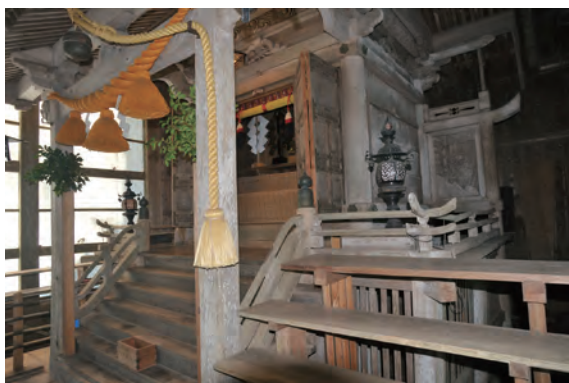
写真 3-4-77 六所神社・本殿 外観（東側）

本殿は一間社流造、柿葺である。身舎は芯々で間口1間半、奥行1間余を測る。身舎・庇の奥行は2間を測り、間口に対する比率は1.57と、滋賀県下の一間社流造の本殿の平均的な値である1.6～1.8に比べてやや短い〔滋賀県教育委員会1986, p14〕。

身舎組物を出組としており、妻飾りの虹梁も一手外に迫り出し、雲文を彫った板支輪で間を埋める。正面柱間には双折棧唐戸が付く。内部には間仕切りを設け、内外陣に2分する。

妻飾りは虹梁の上に大瓶束を立て、笈形で飾る。向拝虹梁の両端には阿吽形の象鼻が付く。

三方に付く切目縁には高欄が廻らされ、階段には昇り高欄が付き、昇り高欄の親柱にのみ擬宝珠が付く。階段は庇柱内に収まり、階段の下に浜床が付く。

縁の背面側は脇障子で塞ぐ。脇障子の笠木は縁先に立つ柱の外側で大きく上に反る。笠木の上には透かし欄間が載る。縁先に立つ柱との間は、植物文様を施した板壁が入る。

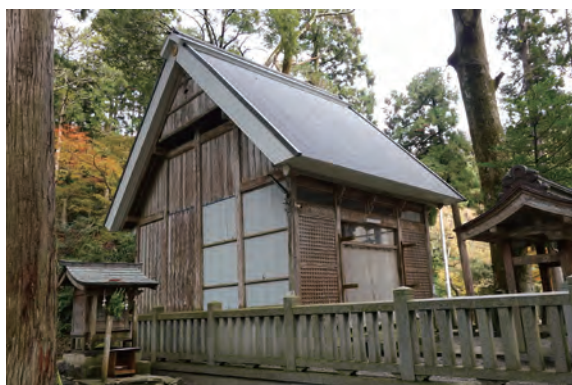
写真 3-4-79 六所神社・鞘堂 外観（南西側）

本殿を切妻造、平入り、金属板葺（茅葺）の鞘堂が覆っている。鞘堂は間口3間、奥行4間で、前面と背面に6寸角、側面に7寸角の柱を立て雪に備えている。側面の柱は屋根裏まで延び、棟木や母屋桁を支えている。母屋桁の上にさらに合掌材となる扱首を組み、茅葺屋根としている。豪雪への備えであろう。

鞘堂の背面と両側面の背面寄りには縦板が張られている。現在、前面寄りの側壁はポリカーボネート製の波板が張られ、採光が図られている。前面の中央間には建具は無いが、両脇には蔀戸が建てられている。

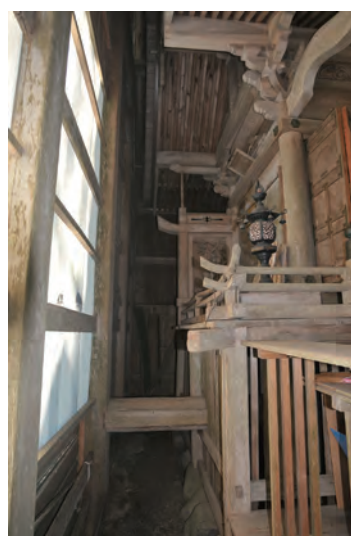
写真 3-4-80 六所神社・鞘堂 内部

両側面の棟持ち柱の足元は、足固めの太い横架材で繋がれる。この横架材は本殿の床下を貫いている。社務所に残る由緒書に、「明治27年、鞘堂再建、大工伊香郡丹生村大字菅並藤田半兵衛ナリ」とあり、明治27年（1894）に再建されたものと判明した。

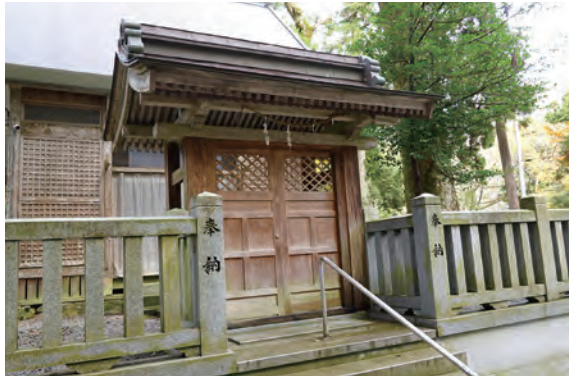
写真 3-4-81 六所神社・中門 外観（南側）

本殿と鞘堂を囲む玉垣の出入口には中門が建つ。切妻屋根の薬医門である。本柱、控柱はいずれも角柱であり、本柱の柱間は1間半を測る。

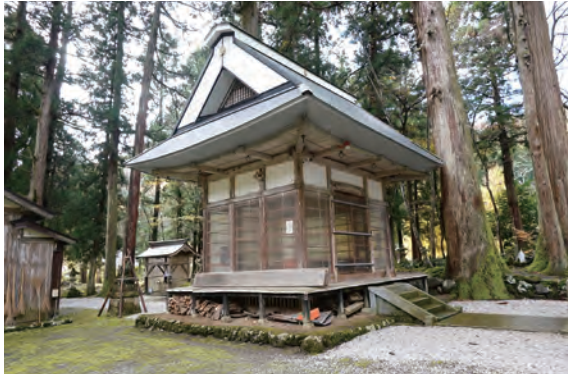
写真 3-4-83 六所神社・拝殿 外観（南西側）

拝殿は参道の軸線状に建ち、平入り、茅葺をトタンで覆った金属板葺入母屋造である。平面は3間四方で、四周開放形である。複雑化と閉鎖化が進む拝殿の変遷の中で、単純で開放的な拝殿である。六所神社には、明治42年（1909）11月の拝殿設計書が残ることから、この頃に工事が竣工したものと考えられる。

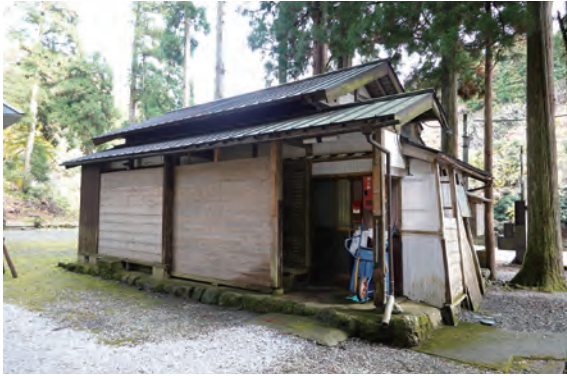
写真 3-4-85 六所神社・社務所 外観（南西側）

社務所は平屋建、切妻造、金属板葺、平入りである。当初、土間と6畳の部屋2室からなり、屋根は杉皮葺であった。奥の6畳間には縁が、土間よりの6畳間と土間には平面からの入口が付く。後に幅1間の細長い部屋が東側に増築されている。

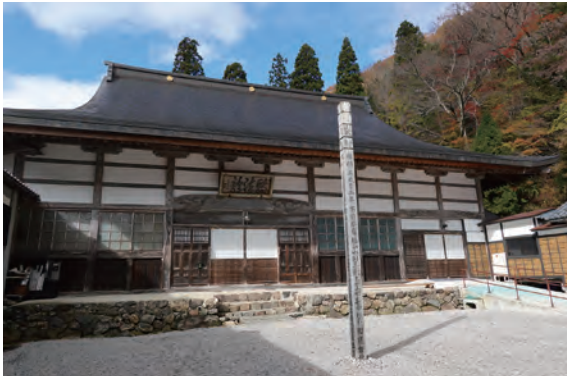
写真 3-4-87 洞壽院・本堂 外観（南東側）

本堂は、入母屋造・金属板葺・平入り(東入口)であるが、『高時川源流地域学術調査報告書』によればもとは茅葺であり、屋根改修の時期については、昭和43年(1968)ということが寺に伝わる棟札からわかる。なお、「滋賀縣伊香郡菅並村曹洞宗塩谷山洞壽院之景」(写真3-4-88)の本堂部分の描写は板葺であるため、明治29年(1896)当時は板葺であった可能性が高い。

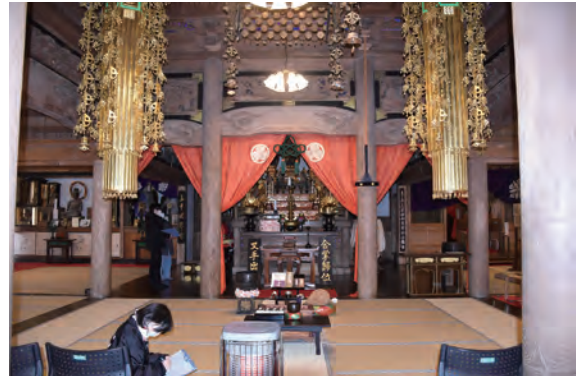
写真 3-4-88 洞壽院・本堂 内部

本堂の規模は、梁間9間半・桁行12間に、梁間2間半・桁行4間半の開山堂・位牌堂が西側につく形をとっている。平面形式は、いわゆる「前面土間8室型」で、背面に開山堂・位牌堂がとりつく曹洞宗本堂としては古風な平面形式である。現在、土間の一部にはスロープがついている。中央よりやや南側に位置する内陣は折上格天井、その手前(東側)の大間は2重折上小組格天井、その他の室は格天井、広縁・土間は竿縁天井である。大間は丸柱であるが、それ以外はすべて角柱となっている。また、大間の四方を大虹梁で繋いでいるが、大間と大間の北隣の部屋から前面の側柱に向かっても大虹梁で繋いでいる。なお、小屋組については、今回、確認できていない。

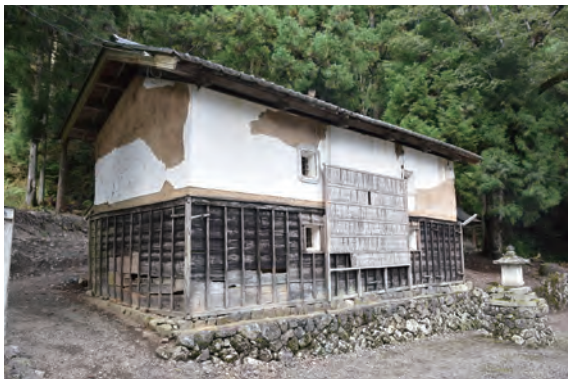
写真 3-4-90 洞壽院・土蔵 外観（南西側）

集落の土蔵と構法（第3章第3節第2項参照）のうえで類似する。集落における寺院の土蔵の在り方の実態につながる事例として、また非常に地域性の高い独特な構法を用いる事例として、評価されるべきであろう。聞き取りによる西側を北、東側を南とする特有の呼称なども集落との密接な関わりを推測させる。

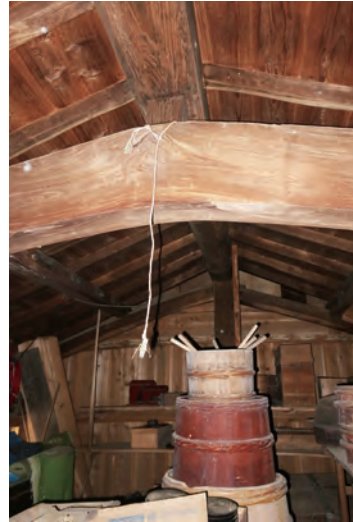
写真 3-4-91 洞壽院・土蔵 小屋組

小屋組は、登梁に地棟を架ける。地棟は桁行中央の柱位置で継がれている。地棟の下に、中央の柱上と東西それぞれ1間ごと計3か所に天秤梁相当の曲材を用いる登梁が架かる。登梁は地棟上で組む。置屋根は置桁上に棟上で相欠組の登梁を設ける。置屋根登梁の参道側に削形がみられる。

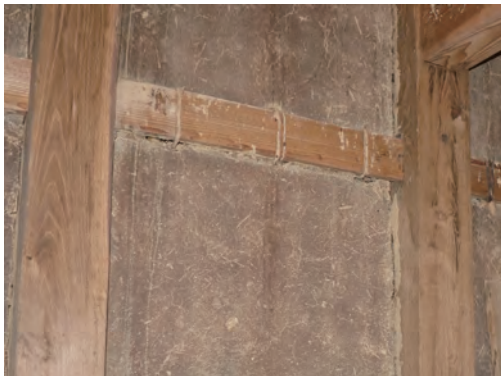
写真 3-4-92 貫にかかる下げ苧相当の繊維材

壁体外部は大壁で一部漆喰塗壁、北側は土壁である。1階部分まで下見板を張る。内部壁面は露出する貫に下げ苧に相当する植物性の繊維を巻き付けている。破損部分の観察や聞き

取り等の指摘から、壁下地を固定しているツタを用いるとされる。

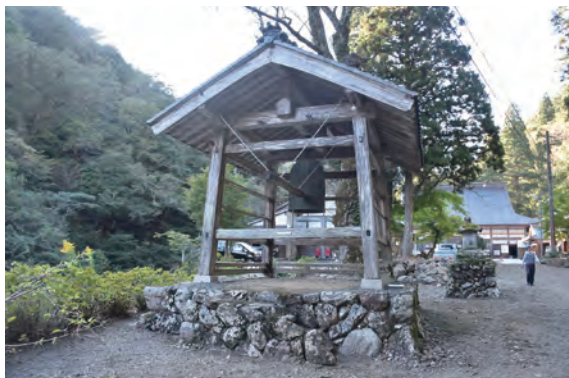
写真 3-4-93 洞壽院・鐘楼 外観（東側）

鐘楼は、石積みで築かれた基壇の上に建ち、屋根は切妻造・棧瓦葺である。

鐘楼の規模は、方一間、角柱四方転びの形式であり、各柱は飛貫と腰貫の上下2本の貫、柱頂部は梁・桁で繋ぎ、組物は用いない。小屋組は、梁の上に地棟をかけ、束建てをする簡素な構造となっている。

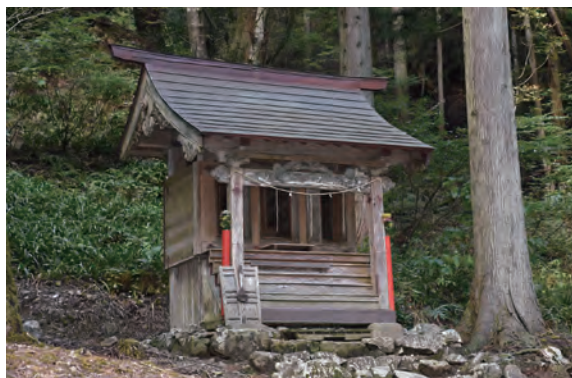
写真 3-4-94 洞壽院・稲荷神社 外観（南側）

稲荷神社は、三間社・流造・金属板葺である。平成25年（2013）に屋根の葺き替えを行っている。平面規模は梁間3間・桁行1間であり、内部が3つに分かれている。

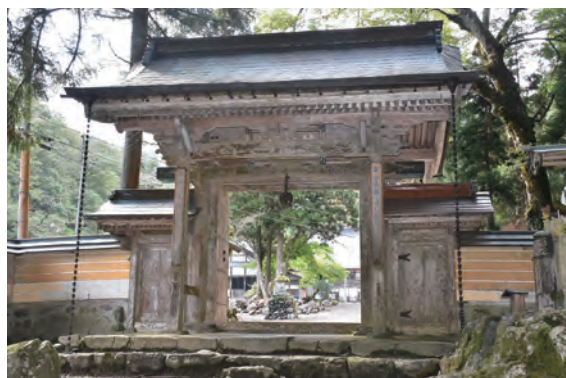
写真 3-4-95 洞壽院・山門 外観（東側）

山門は、親柱が円柱、控柱が角柱の四脚門であり、屋根は切妻造・銅板葺、門の左右には袖塀築地塀がつく。

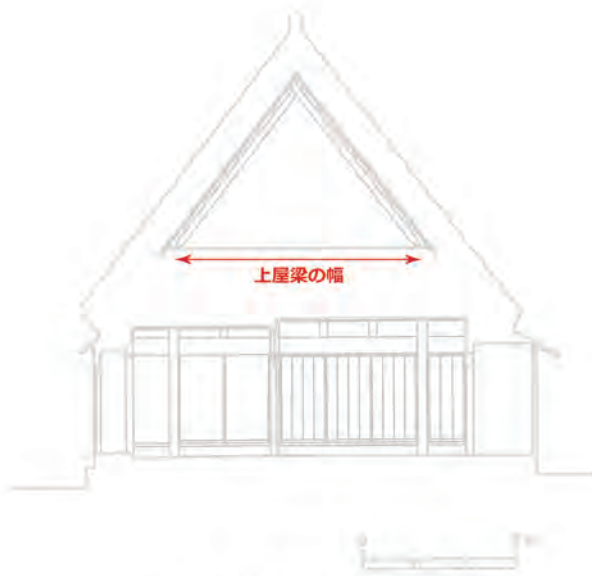
(002-1) 主屋 断面図

これを見ると、菅並集落の場合、いわゆる余呉型民家の特徴を持つ主屋の建築年代は明治期までということが出来る。この時期の標準的な主屋は、茅葺（扱首組）・入母屋造・妻入り・南入口・広間型三間取り・上屋梁の幅2間半・縁側なし・屋根勾配は約50度ということが出来る。その他の特徴としては、土間と土座の上に十字梁が架かっていることが挙げられ、寝間・座敷境の上屋柱や半間壁は古式と思われる（図3-4-136）。なお、寝間・座敷境の上屋柱は江戸時代末期以降、大黒柱は寝間・座敷境の上屋柱よりも少し後になって上屋筋より半間外側に立ることが本格化すると考えられる（図3-4-135、図3-4-137）。また、上屋梁の幅が3間になると、主屋は奥行方向に大きくなる傾向が見受けられた（図3-4-134）。

図 3-4-137 菅並集落の主屋と隠居屋

茅葺の隠居屋は、主屋と同じく十字梁を用いた構造をとっていた。ただし、現在は「合掌崩し」をし、茅葺から瓦葺へ屋根替えをした隠居屋が多い状況である（図3-4-137）。

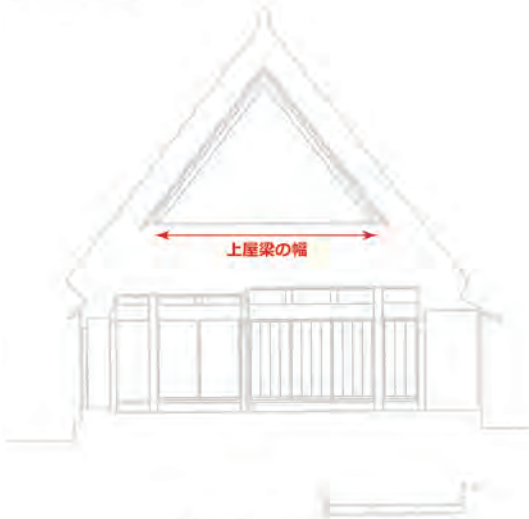
図 3-4-138 菅並集落の民家構造の変化

一方、江戸期・明治期の余呉型民家の主屋と大正期初頭以降の主屋を比較すると、下記の2点が挙げられる（図3-4-138）。

- ① 大正期頃には余呉型民家の間取りは踏襲しつつも、当初から2階建を想定して造ることが増え、余呉型の特徴の1つである「十字梁」の必要が無くなった。屋根も茅葺から瓦

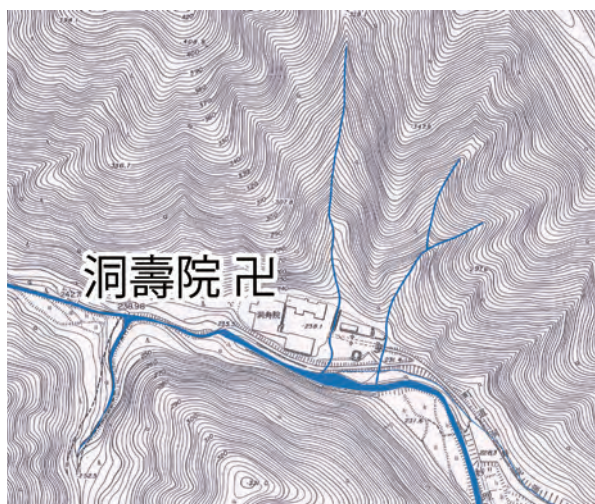
図 3-6-4 洞壽院周辺の水路

図 3-6-4 は、洞壽院境内を流れる水路を示したものである。この水路は洞壽院からさらに 500 m 程度上流で妙理川から引かれ、山沿いを這うように洞壽院の境内に達し、その本堂前を流れて、山から流れてきた水と合流して下流に流れ、妙理川左岸の水田を潤していた。寺院の建物の間を縫うように水路が流れる景観は、水源地に立地する洞壽院の象徴性を示すものといえるだろう。
