## 2002年夏のヨーロッパでの水害 — エルベ川流域を中心として —

戸田圭一

## Flood Disaster in Europe in Summer 2002 - Focused on the Elbe River Basin -

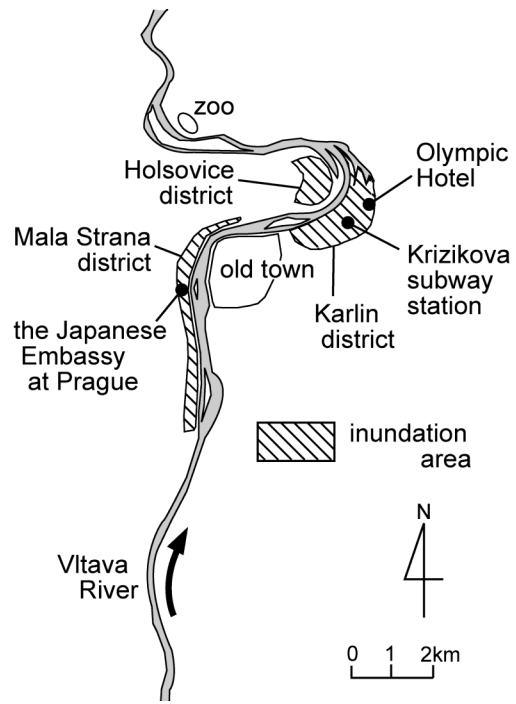
Fig.2 Inundation area in Prague

被害が大きかった地域は、Fig.2に示すカルリン地区（ブルタバ川右岸）、ホルソビス地区（ブルタバ川左岸）、およびマラストラナ地区の河川沿いのエリア（ブルタバ川左岸）であった。その他、ブルタバ川右岸のプラハ動物園も浸水被害に見舞われている。

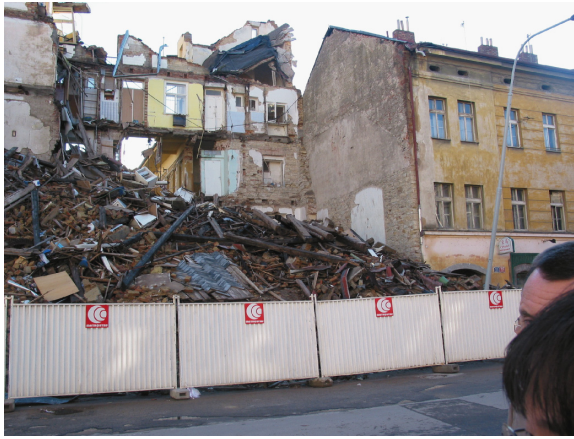
Photo 1 Building damaged by flood inundation

石造り、レンガ造りの建物の壁は、浸水部分（1.5m～2.0m）が、カビがはえるのを防ぐためにはがされていた。建物の中には、元来、平屋であったものに2階以上を増設したが補強が十分でなく、1階部分の浸水により強度が低下して倒壊したものもあった（Photo

1)。またほとんどの建物には倉庫や物置として利用される地下室があり、その一部は道路沿いに開口部を有しているが、開口部からの氾濫水の流入により、地下室は全滅状態であった。地下鉄クリジコバ (Krizikova) 駅も浸水し、地下鉄ホームまで水が達し、2002年11月の時点でも運行停止のままであった。

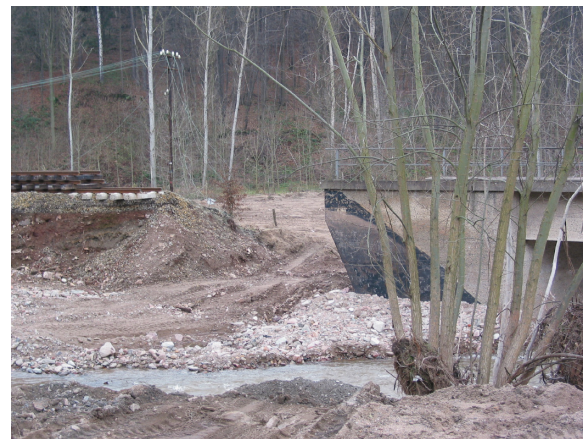
Photo 2 Railway damaged by flood with sediment

なお、バイサリッツ川の東を流れるミュークリッツ川は、同じくエルベ川の左支川でドレスデン市内より上流でエルベ川に合流するが、そこでは上流の小規模な調整池が決壊した模様で、下流の川沿いの街には洪水災害、土砂災害の痛々しい傷跡が残されていた。Photo 2は流出土砂により寸断された鉄道を示している。

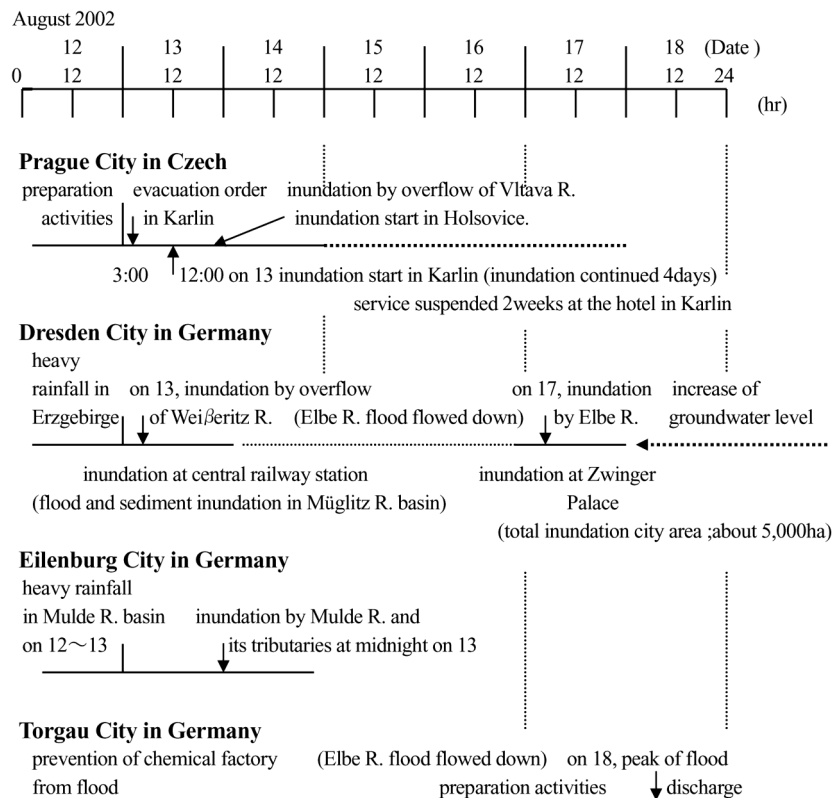
Fig.4 Time change of flood phenomena

最後に、エルベ川流域の洪水流出事象の時間変化をFig.4にまとめて示す。
