明治熊本地震における熊本城の被害

熊本市文化市民局熊本城総合事務所 熊本城調査研究センター* 木下 泰葉

Damage to the Kumamoto Castle by “the Meiji Kumamoto Earthquake”

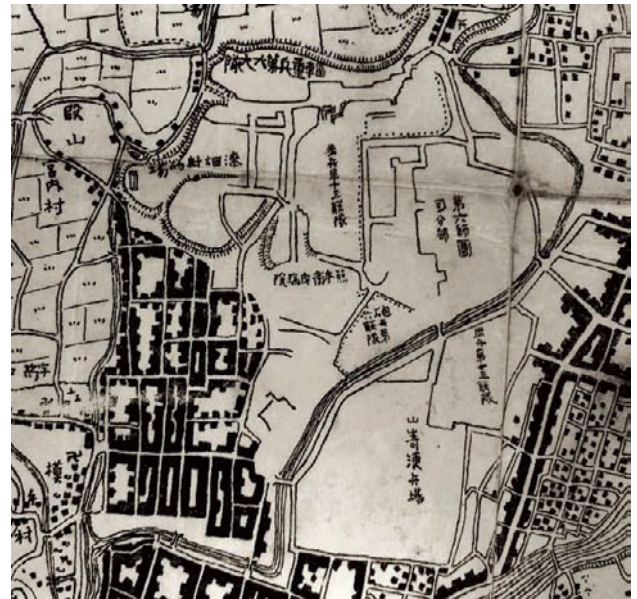
図1 1889年の熊本城周辺図。
(熊本市歴史文書資料室所蔵『熊本第6号地図』)
Fig. 1 Map of the area around the Kumamoto
Castle
(“Kumamoto Area Map No. 6” owned by
Kumamoto City Historical Documents Library)

1888年5月に師団司令部条例が制定され、熊本鎮台は第六師団に改編された。第六師団は、熊本の第十一旅団と小倉の第十二旅団からなり、第十一旅団は歩兵第十三連隊、歩兵第二十三連隊、騎兵第六大隊、砲兵第六大隊、工兵第六大隊、輜重兵第六大隊で編成されていた。熊本城一帯には、本丸に師団司令部、二の丸に歩兵第十三連隊と歩兵第二十三連隊第三大隊、桜馬場に砲兵第六大隊、古京町に輜重第六大隊、古城に熊本衛戍病院、藤崎台に漆畑射場、山崎に歩兵第二十三連隊が置かれ、さらに山崎練兵場の広大な軍用地が広がっていた(図1)。

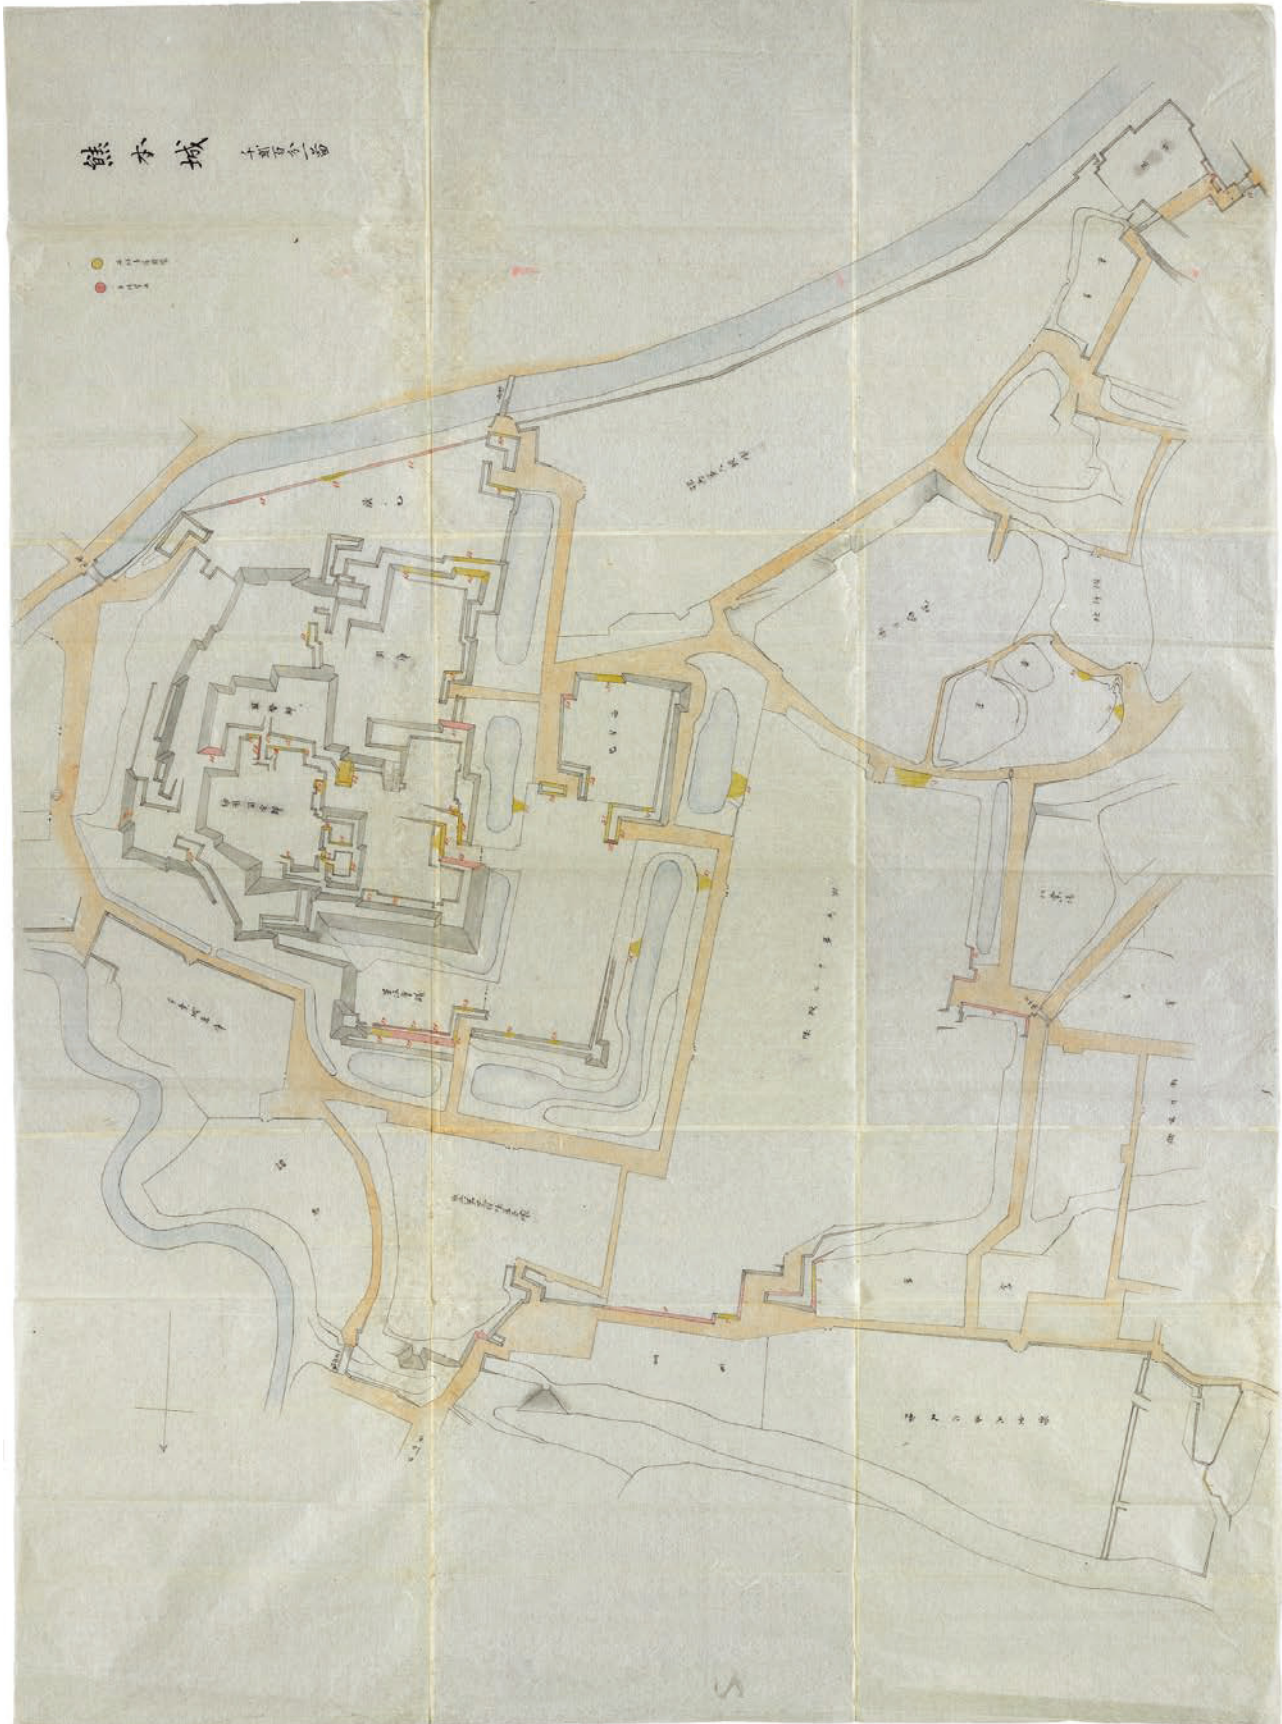
図2 『震災ニ関スル諸報告』付属の熊本城被害図(赤色は「石垣及崖破壊」、黄色は「石垣孕ミ出シ」を示す).

『諸報告』は17点の史料を合綴したもので、その内訳は表2の通りである。冒頭に第六師団軍医部による負傷者等の報告があり、続けて衛戍病院による地震前後の気圧と地下水の変位調査表・各部隊の負傷人員・機械の破損取調表・損失薬物取調表が続いている。第六師団監督部による「明治二十二年七月二十八日午後十一時三十五分震災破損所概調書」が本史料のうちで最も丁数が多く、各部隊の建物や所管地の被害を記している。この中には、第六師団が管理する熊本城の石垣及び櫓等の建築物の被害が記されている。さらに「震災破損所概調書付録」が付随し、石垣や崖の被害の詳細が記されている。この付録の末尾に綴じられた「熊本城 千式百分一図」(図2)は、「震災破損所概調書付録」の69か所に及ぶ破損箇所を図に示したもので、「石垣及崖破壊」を赤色、「石垣孕ミ出シ」を黄色で塗り分けている。

一方、城内石垣と崖については「一、石垣破壊 千式百六拾壱坪式合一、石垣孕ミ出シ 千四百拾八坪四合一、崖破壊 三百八拾三坪 但詳細ハ付録ニアリ」とある。「震災破損所概調書付録」では、「番号 石垣破壊 凡長二十間、高五間 百坪」といったように1から69まで番号を付し、被害の状況とその規模を詳細に記す。末尾に綴じられた被害図「熊本城 千式百分一」では石垣や崖の被害が生じた部分を着色して算用数字を付し、69か所の被害の位置を正確に知ることができる(図2)。「震災破損所概調書付録」と「熊本城 千式百分一」で記される石垣と崖の被害の計69か所の詳細を示すと表3のようになる。「石垣崩壊」が42か所1261坪2合(4161.96㎡)、「石垣孕ミ出シ」が20か所1418坪4合(4680.72㎡)、「崖崩壊」が7か所383坪(1263.9㎡)であった。また、「付録」の最後には備考として「此調書中石垣孕ミ出シ其最モ著シキモノヲ揚ク、其他些少ノヶ所ハ此ヲ略ス」とあり、実際にはこれより多くの箇所が孕み出しの状態にあったと考えられる。

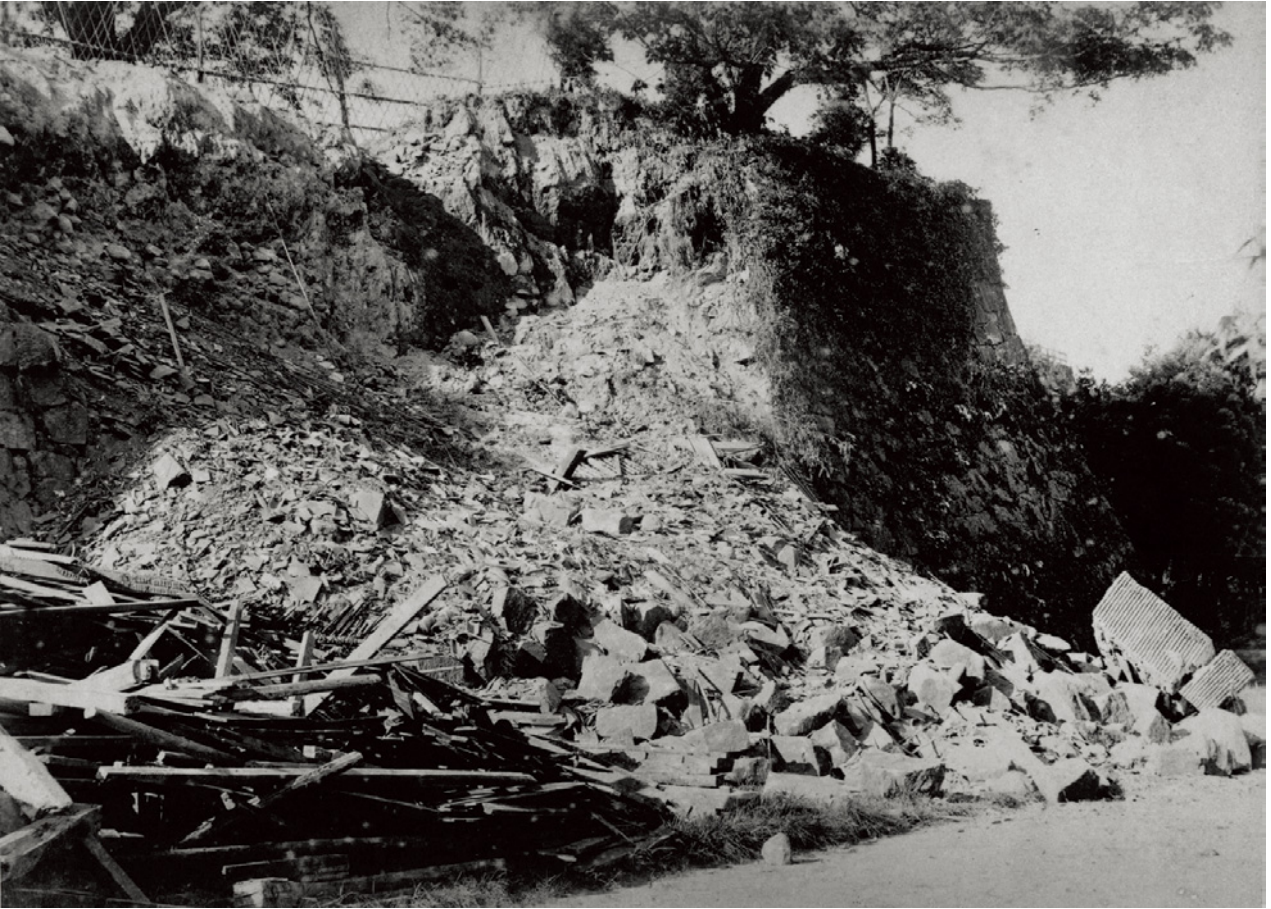
図 4 旧熊本城西出丸 第六師団火薬庫崩壊之景(国立科学博物館蔵).
Fig. 4 A photograph of damaged 6th Division Gumpowder at Nishidemaru
(owned by National Museum of Nature and Science)

続いて、「明治廿二年七月廿八日午後十一時三十五分震災破損所概調書」と「震災破損所概調書付録」・「熊本城 千式百分一」の作成日について、具体的な被害から検討する。国立科学博物館に所蔵される被害写真11枚のうち「旧熊本城西出丸 第六師団火薬庫崩壊之景」(図4)で写された石垣は、現在奉行丸と呼んでいる曲輪の南面にあたる。この場所は「熊本城 千式百分一」で「37」の番号が付され、黄色く着色された「石垣破壊」の状態であり(図5)、その石垣の被害規模は幅14間(約25.2m)、高さ6間(約10.8m)であった。写真からは崩落した石材が山になっていて判別し難いが、高さ10mの石垣の天端から中央付近を超えて大きく崩落しているのが確認できる

ため、『諸報告』に記載される数値は実際の被害規模に近いものであると理解できる。

この電報によると、第六師団は旧藩時代の櫓を武庫・火薬庫に転用しており、28日の地震により崩壊の危険があったため、中の火薬は2日までに運び出していたものの、3日の余震で櫓は石垣とともに崩落したと分かる。櫓については、「明治廿二年七月廿八日午後十一時三十五分震災破損所概調書」の「西出丸」の項には、28日の余震によるものという記載はないが、「火薬庫仮用ノ櫓石垣ト共ニ破壊」とあり、電報の内容と一致する。さらに、写真(図4)にも崩落した石垣とともに、倒壊した櫓と思われる部材が写っているのが確認できる。
