4.10 既設建造物の耐震改修工事～江東区本庁舎～

4.10.1 はじめに

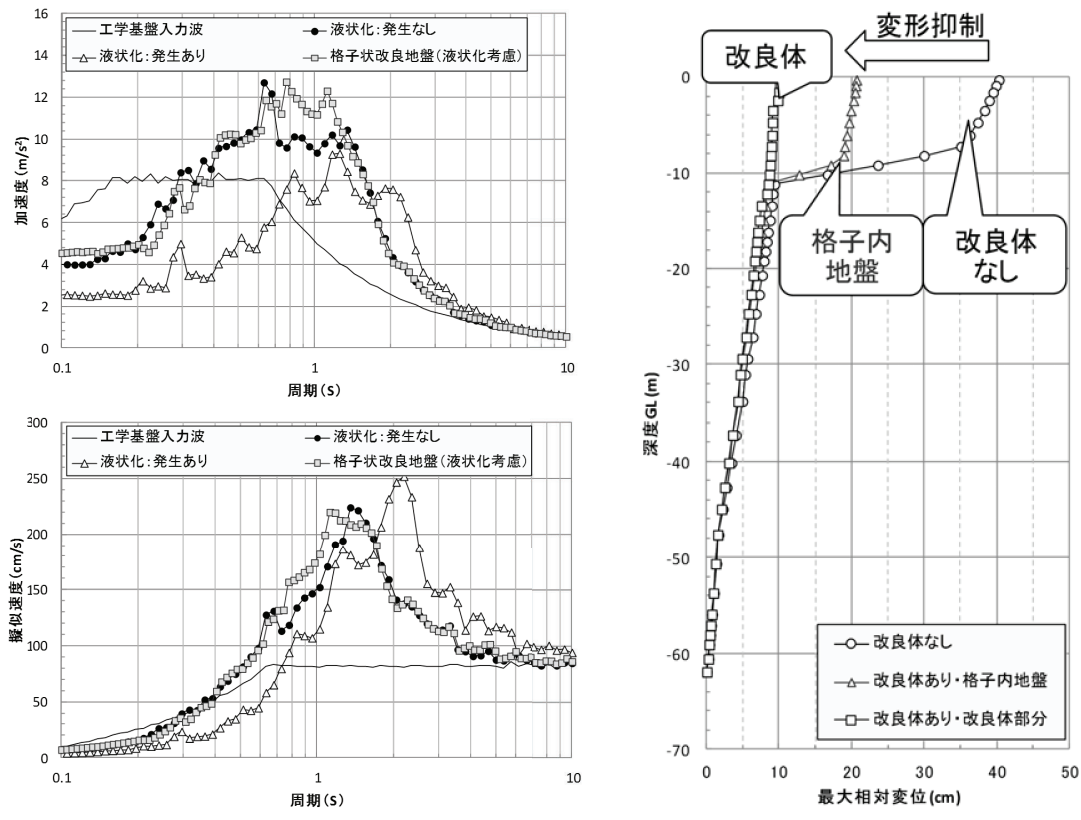
図 4.10.4 格子状地盤改良の効果

告示波（レベル 2・神戸位相）における格子状地盤改良の効果を図 4.10.4 に示す。改良を施さない地盤では、液状化の発生によって周期 2 秒以下の短周期成分では応答スペクトルが下がるものの、周期 2 秒以上の長周期成分では応答が増大するため、固有周期が 3～4 秒となる免震構造においては問題となった。これに対して改良した地盤では、レベル 2 地震動時の液状化を完全に防止することは難しいものの、格子状地盤改良体を設けることで格子内の原地盤が液状化に至っても地盤変形が抑えられるため、地盤の長周期化が抑制されることが確認された。

上:加速度 下:速度
(A)応答スペクトル(h=5%)

(B)最大相対変位

格子状地盤改良による効果は、改良体と液状化する地盤を有限要素法（FEM）モデルで再現し、地震応答解析により確認された。構成モデルには等価線形解析を用い、地盤の長周期化と地盤変形量を安全側に評価できるように液状化時の剛性を十分に低減して全応力解析が行われた。

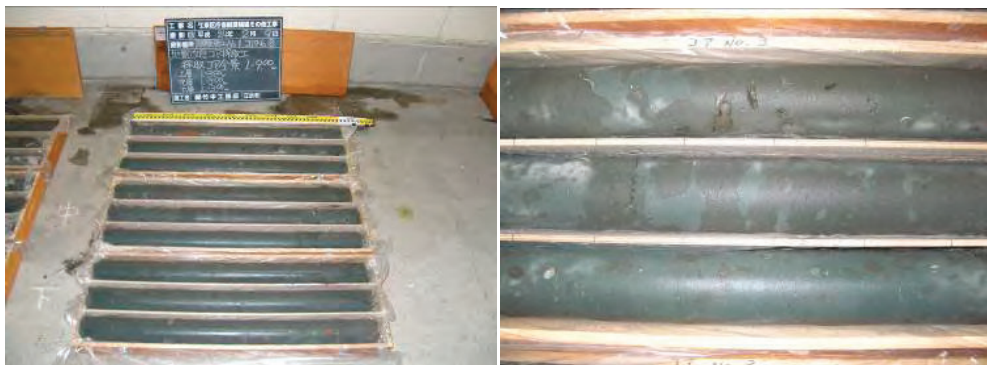
写真 4.10.2 ラップ部の全長コア

また、杭心、杭心から D/4 (D:改良径)、ラップ部において全長コアのサンプリングが行われた。ラップ部の全長コアを写真 4.10.2 に示す。このコアでは、改良体の先行部および後行部に重なりによる斑模様が確認された。

改良体強度の合否判定は、各コアボーリングから 9 本 (上・中・下で各 3 本) ずつ供試体を採取し、それらの一軸圧縮試験の結果が下式 2) を満足することから、合格とされた。
