## 鎌倉大仏およびその周辺地盤の地震動特性調査

古都鎌倉を対象に都市地震防災情報ネットワークの構築を検討するにあたり、鎌倉を代表する大仏およびその周辺地盤の地震動特性を把握して、具体的な検討に資することとした。

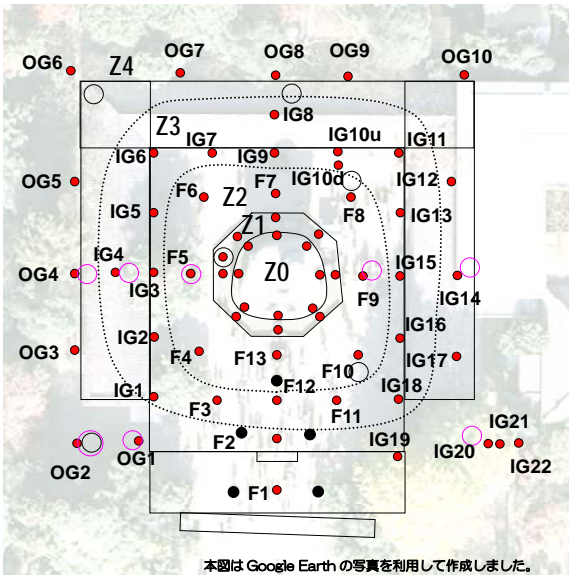
図2 大仏周辺の詳細測点配置

まず、全体的な傾向を把握するため、高德院境内を大きく南北に 8 測点、東西に 5 測点を設けた。大仏が鎮座する回廊域内とその周辺については、大仏基壇 (Z0) を中心に、基壇周り地盤 (Z1)、石畳 (Z2)、回廊内側 (Z3) および回廊外側 (Z4) と、大仏を 5 重の測線で取り囲むように測点を設けた。基壇周り地盤 (Z1) では、昭和修理時に実施したボーリング調査位置の近傍でも測定している。およそ 50m 四方の地盤領域に合計 54 測点がある。

異なる可能性がある。今は柱礎石は数個を除いて当初の位置から移動しているが、柱礎石の跡と思われるところはできるだけ避けた。以下の測点: OG1、OG2、OG4、IG4、IG14、IG20、F5 および F9 では、礎石下の版築にかかっている可能性がある。関連する礎石跡は赤丸で囲んで示した。なお、近年の発掘調査<sup>2)</sup>によれば、大仏造営方法に関連していると考えられる、大仏を中心とした小山のような盛土が築かれた跡、が確認されている。

昭和の修理時点で実施されたボーリング調査地点が 6 箇所修理報告書に掲載されている。報告書に掲載された地図を参考に、近傍測点を黒丸で示したが、BFWB (ボーリング#2 に対応) 以外の確度は高くない。地盤での微動測定の様子を写真 1 に例示する。

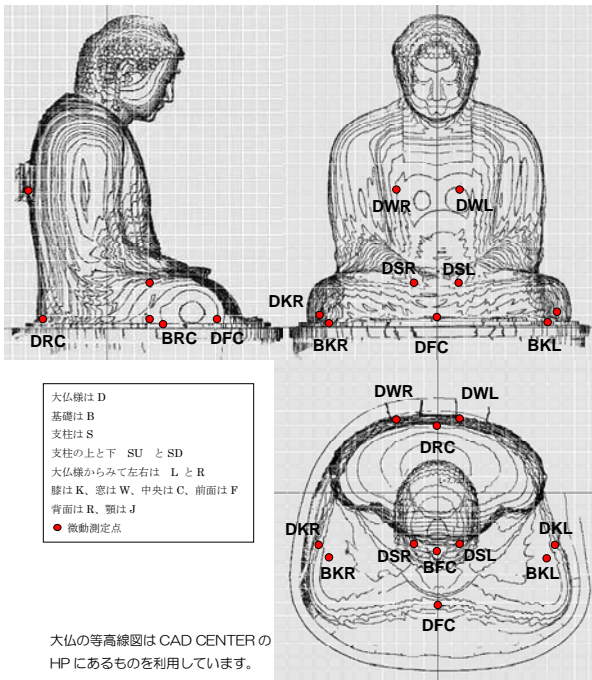
図3 大仏胎内の測点配置

大仏本体については (図 3 参照)、昭和の修理

で付加された大仏下部の補強コンクリート架構に東西南北 4 測点を設けるとともに、胸腹部の荷重を一部負担するために内部に設置された鋼製門型支持架構に 2 測点、さらに背面の窓部（創建時よりある大仏本体背面に空けられた窓）に 2 測点を設けた。さらに基壇上面では、中心位置と両膝の内側の合計 3 測点を設けた。大仏および基壇上面の測点では、対応する左右測点とともに基壇上面中心の測点、合計 3 測点の同時測定を行っている。大仏本体に関する測点は合計 11 測点である。大仏内部での微動測定状況を写真 3 に例示する。

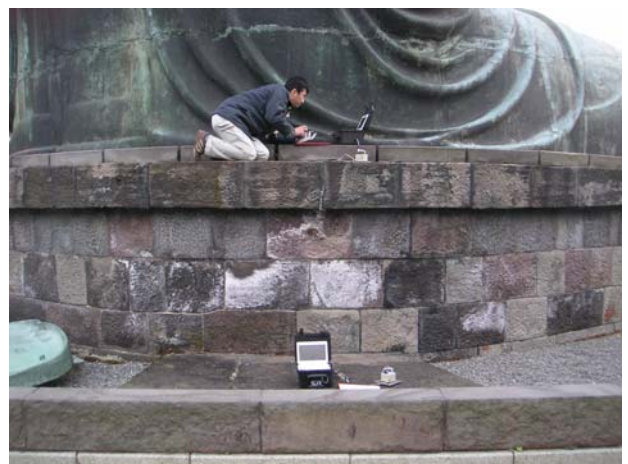
写真2 基壇上と基壇周辺地盤の測定状況

8 方位の基壇上の測点 (合計 8 測点) については、対応する大仏基壇周りの地盤測点と同時に測定し、周辺地盤に対する基壇上面の増幅スペクトルが算定できるようにしている。基壇での微動測定状況例を写真 2 に示す。

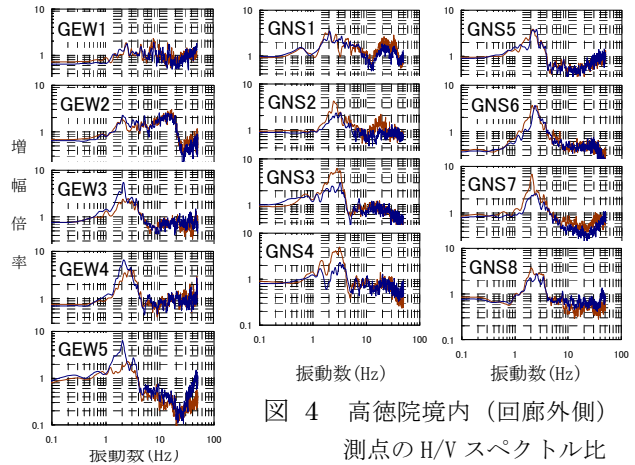
図 4 高德院境内 (回廊外側) 測点の H/V スペクトル比

図 4 に回廊より外側の境内で計測された H/V スペクトル比を示す。青線が X 方向成分を、赤線が Y 方向成分を、それぞれ示している。これを見てわかることは、大仏を中心にして、西側の地盤がもっとも堅硬であり、南に行くほど、また東に行くほど地盤は軟弱になると推察される。南北測線では南北方向の振動成分が卓越し、東西測線では東西方向の振動成分が卓越する傾向が認められる。

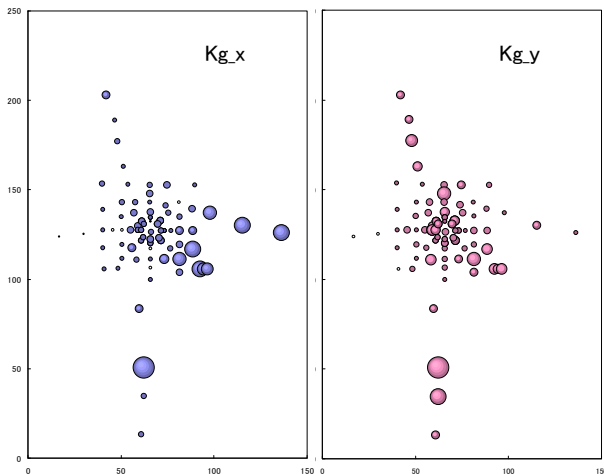
図 11 地盤の壊れやすさ指数  $K_g$  値 (地点対応)

図 11 と図 12 は、地盤の壊れやすさ指数  $K_g$  値の分布を計測位置と測線に対応して示したものである。図 11 のバブルの面積は  $K_g$  値の大きさに対応するが、大まかな傾向をみるもので、詳細な値については図 12 をみてほしい。青は X 方向、赤は Y 方向を示す。

$K_g$  値は場所によって値が大きく変化しており、東西方向の  $K_g$  値は、大仏の左前方(南東)と西方で大きいこと、基壇周辺は  $K_g$  値がやや大きくなっており、概ね南北方向 (Y) が卓越していること、などがわかる。なお、以下の議論では単位を省略している。

回廊の外側の、旧大仏殿の東南端付近(大仏から見て左側)の柱礎石跡付近や東方では、X(東西)方向の  $K_g$  値が 20 前後とかなり大きくなっている。これは写真 5 の被災写真の状況と整合する。また、大仏基壇の北側 IG8 でも Y(南北)方向の  $K_g$  値が 18 近くの値となっている。これらの  $K_g$  値によれば、地盤変状が始まる基盤地震動加速度は、概ね

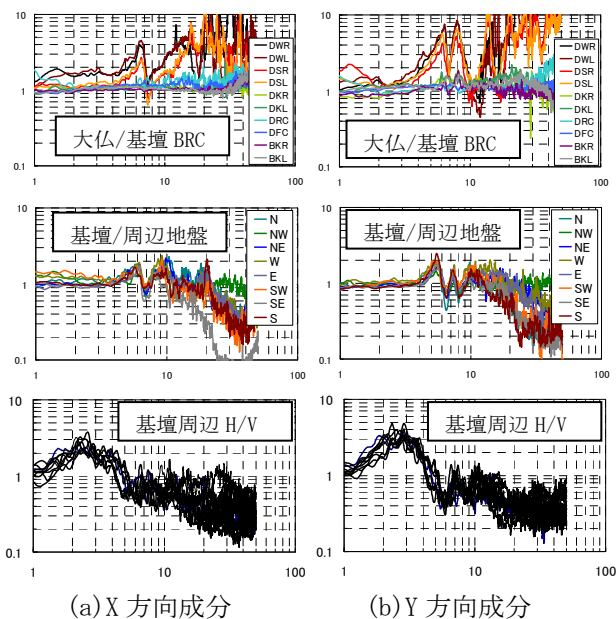
(a) X 方向成分 (b) Y 方向成分  
図 14 基壇と大仏各部の応答スペクトルほか

図 14 には、大仏内部測点と基壇上面中心 BRC のスペクトル比を一番上に、その下に、基壇上測点と基壇周辺地盤のスペクトル比を、さらにその下には、基壇周辺地盤の H/V スペクトル比を示した。

これによると、基壇では、X 方向が 6.2Hz と 9Hz 前後、Y 方向が 5.5Hz、7.5Hz と 10Hz 前後、で卓越している。しかし、増幅倍率は、概ね 2 倍以下で小さい。また、基壇上面の測点 (BRC、BKL、BKR) と、大仏下部を強化しているコンクリート基部上の測点 (DKL、DKR、DRC、DFC) では、基壇中央の BRC に対して大きな増幅を示さず、ほぼ同一の動きを示している。以上のことは、基壇および大仏基礎コンクリートがともに健全であることを示している。

一方、基壇中央面上面 BRC に対する大仏内の支持架構測点 (DSL、DSR) や背面窓枠測点 (DWL、DWR) の応答倍率は、2 倍に満たない上下方向成分 (ここには示していない) を除き、かなり大きくなっている。特に Y 方向で顕著である。

動)が6.5Hz前後で約2.5倍(DS)~4.2倍(DW)、Y方向が6.3Hz前後と8Hz弱で、それぞれ、約5.3倍(DS)~8.6倍(DW)、約4.3倍(DS)~7.6倍(DW)、となっている。前後動は左右動の2倍以上の増幅倍率となっており、地震時には前後動が卓越するものと推測される。

特に背面窓部のDWRやDWLで計測される前後動は大仏本体部分のロッキング振動の可能性がある。その場合、胸腹部を支える鋼製門型架構には水平動とともに上下動が伝えられると推察される。支持架構は振動を抑えるような構造となっているので、ロッキング振動をかなりよく抑制しているものと推察される。

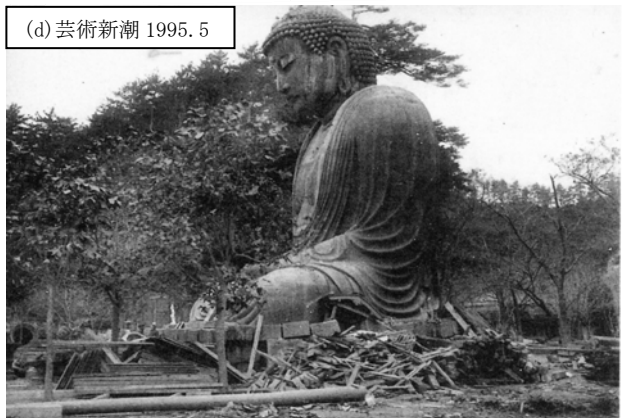
写真 5 大正関東地震による被災状況

写真 5 に示すように、大正地震では、大仏は、南 15 度東の方向に約 30cm 前進し、のめり込むように約 50cm 沈下したとされている。また、西側の基壇笠石が大きく変状している被災状況は、 $K_g$  値の分布と整合しているようにみえる。
