技術試験衛星Ⅷ型（ETS-VIII）「きく8号」の 受信系異常に係る原因究明及び今後の対策について

平成19年5月24日

総務省
情報通信政策局

3. 受信系異常の発生

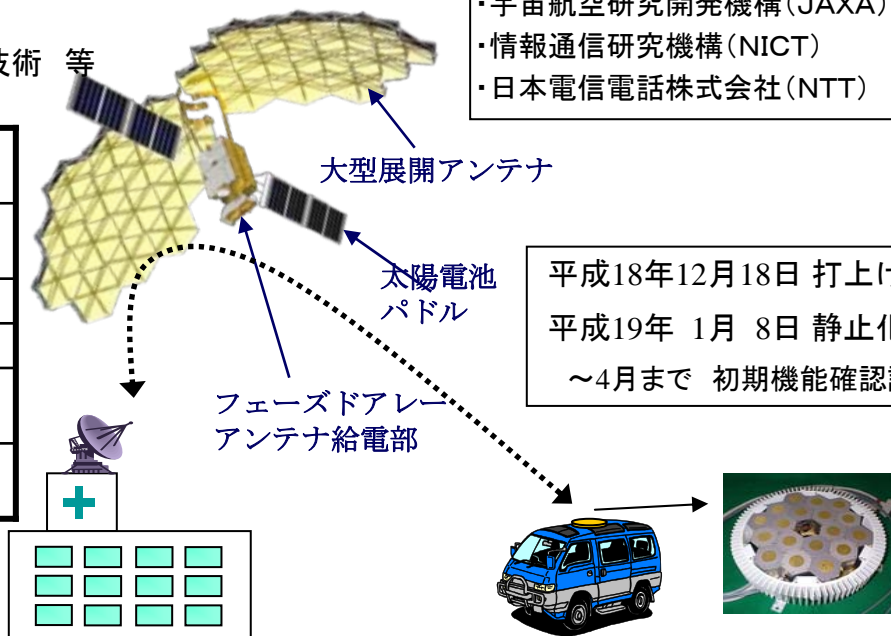
1. きく8号の概要

きく8号は、ユビキタスネット社会の実現に必要な携帯端末による衛星通信を可能とする次世代の移動体衛星通信技術の確立を目的として、宇宙航空研究開発機構(JAXA)、情報通信研究機構(NICT)及び日本電信電話株式会社(NTT)が共同で開発した衛星。

| 重量 | 5.8トン(打上時) 3トン(初期) |
| 寸法(本体) | 7.3m×4.6m×3.7m |
| 寸法(アンテナ) | 17m×19m(送・受それぞれ) |
| 発生電力 | 7500W以上 |
| 軌道 | 東経146°(静止) |

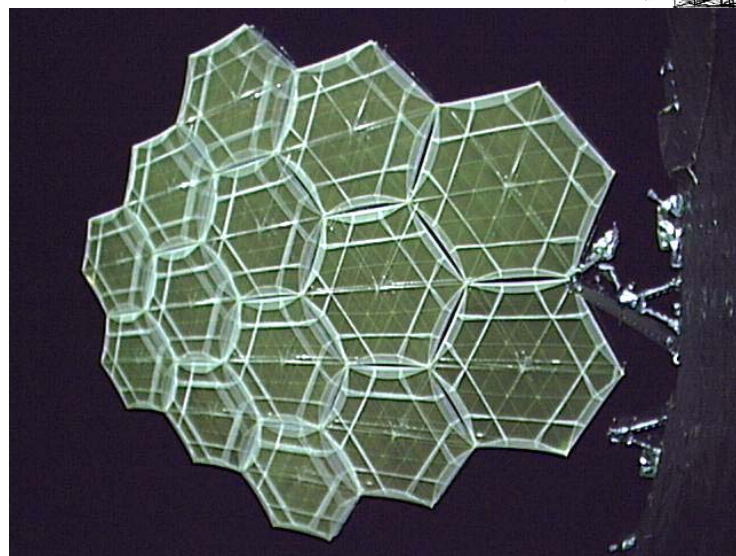
大型展開アンテナ(受信用)
平成18年12月25日展開

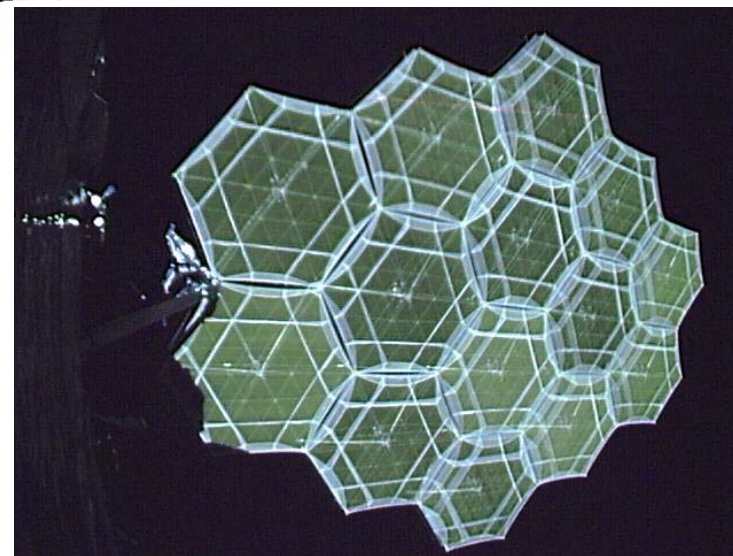
大型展開アンテナ(送信用)
平成18年12月26日展開

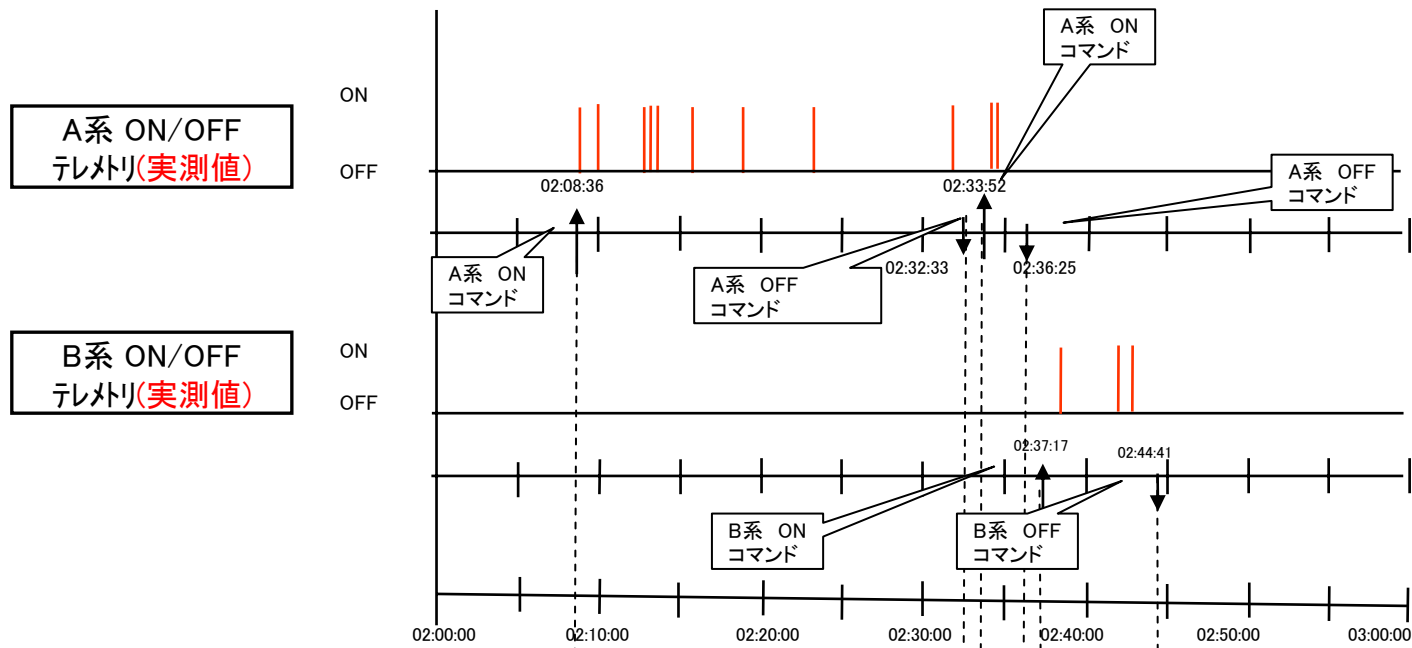
LNA-PS ON/OFFテlemetryの期待値

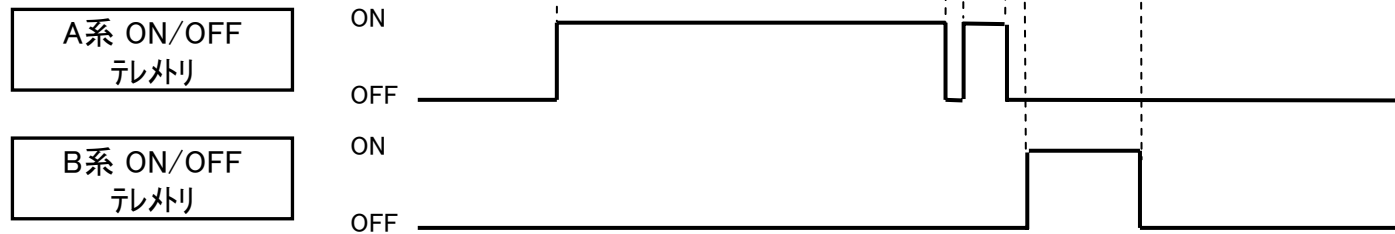
1月30日 初期機能確認試験において、移動体通信機器のうち、S帯受信系機器の異常を発見。
 【現象】LNA-PS内のDC/DCコンバータをONにしても、安定してONにならない状態。

低雑音増幅器用電源のテlemetry異常の測定データ

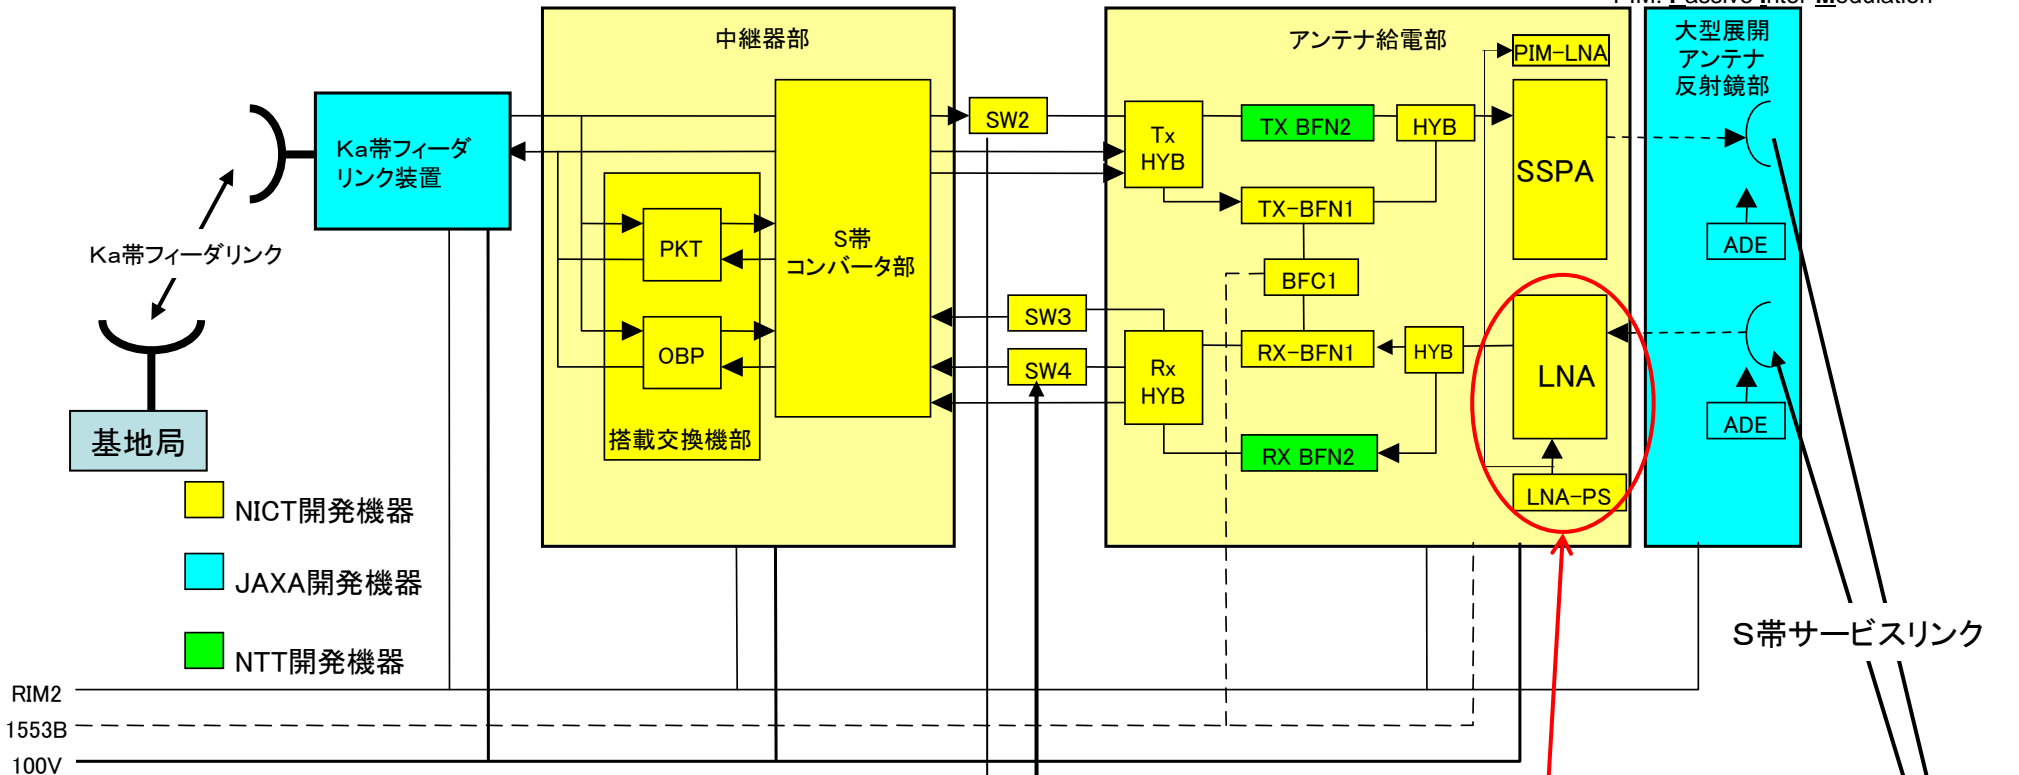
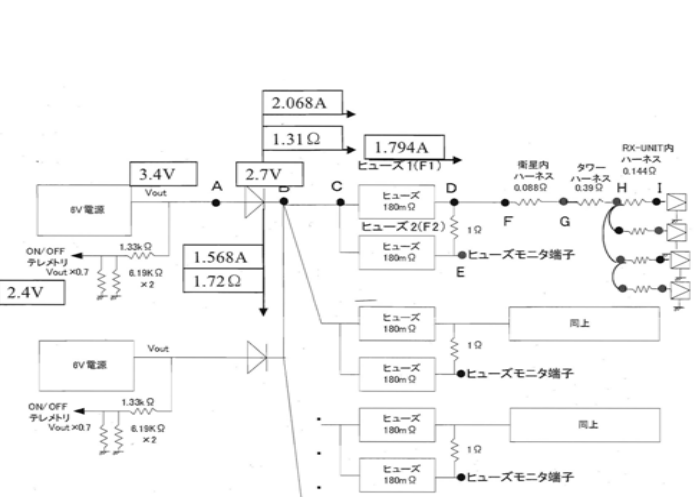
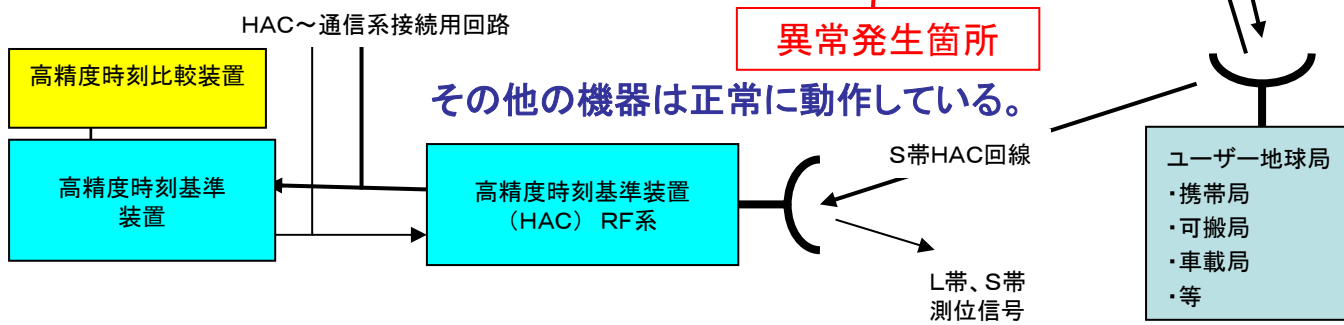
4. 異常発生箇所

PIM: Passive Inter-Modulation

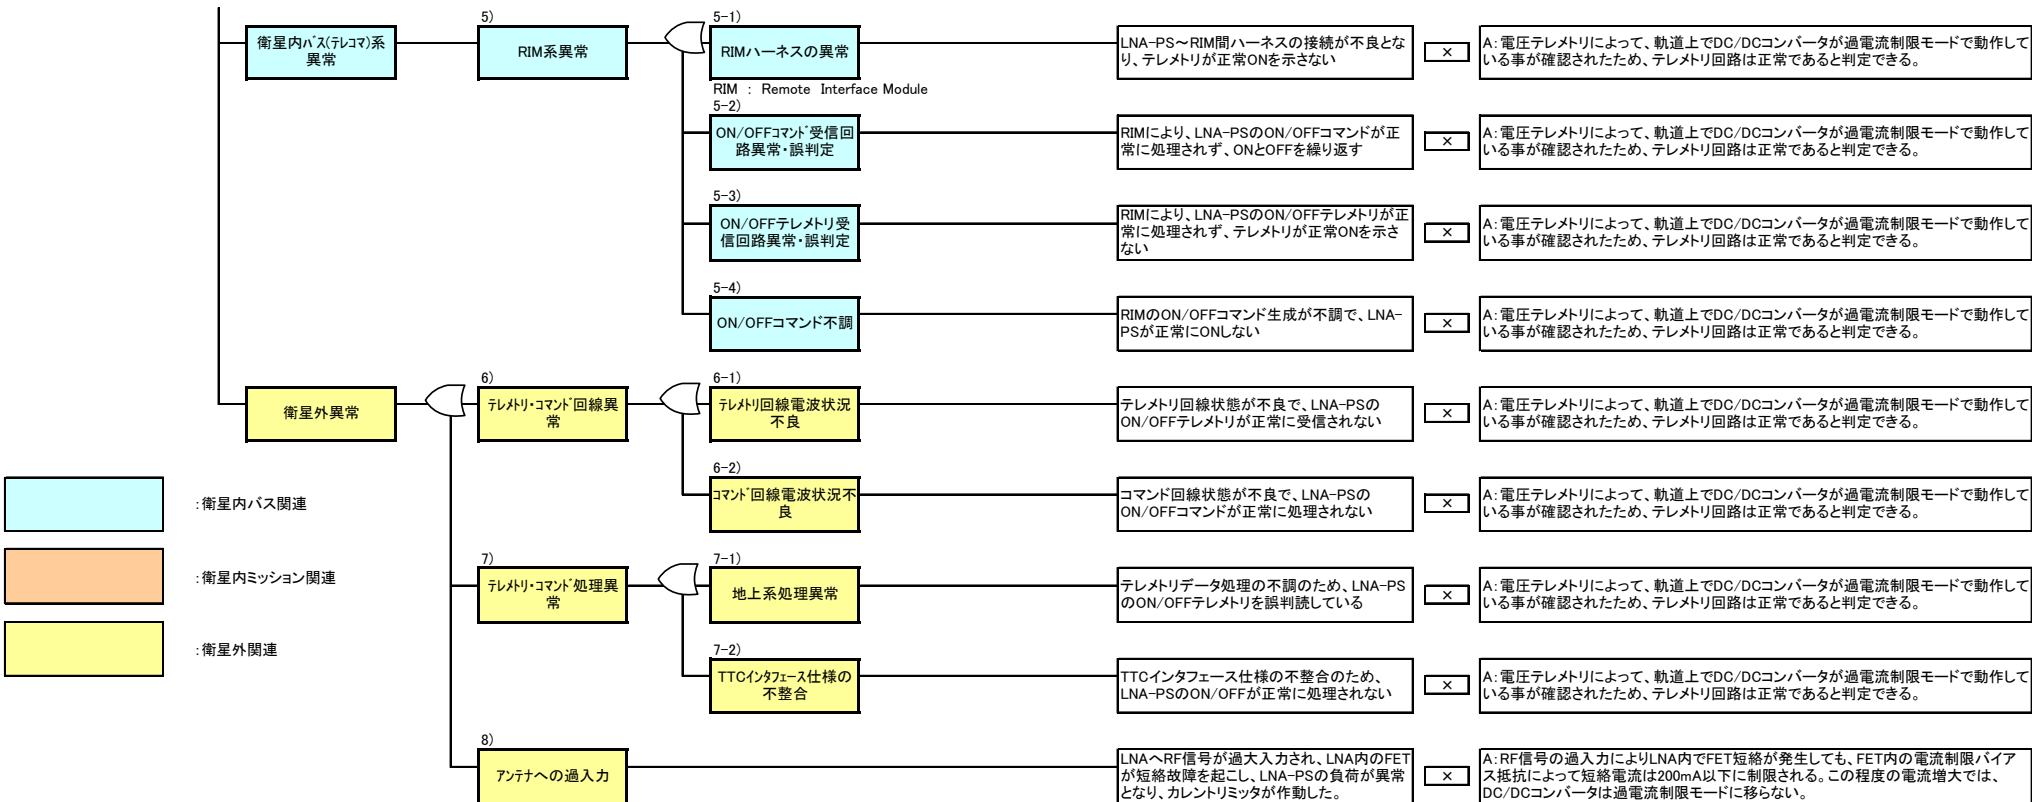
6. 異常原因の究明 (その3)

A A: 観測された軌道上挙動と整合しない
 B B: 地上再現試験結果と整合しない
 C C: 負荷レベル対比(実遭遇:PFT又は定格)により発生確率は極めて小さい
 D D: 複数箇所での同一故障同時発生のため発生確率はきわめて小さい
 O Z: 現在の情報では発生を否定できない

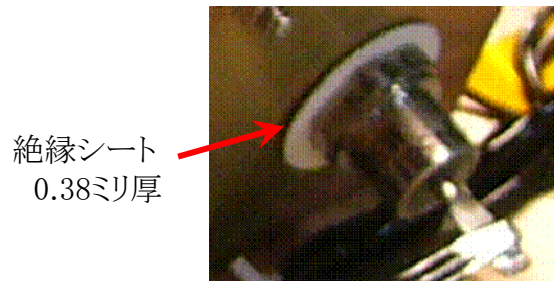
① ダイオードの絶縁シートの損傷による出力端短絡

絶縁シート
0.38ミリ厚

①ダイオード
(約3cm 1.3cmΦ)
短い印鑑サイズ

- 絶縁シート仕様スペック
- 厚さ0.38mm
 - 耐圧4000V
(放熱絶縁シリコンゴムシート)

- ①ダイオード絶縁材劣化対策
設計の変更、試験の強化
- ②導電性異物付着対策
コーティング処理、試験の強化
- ③部品の偶発故障対策
故障分離機能の実装、試験の強化

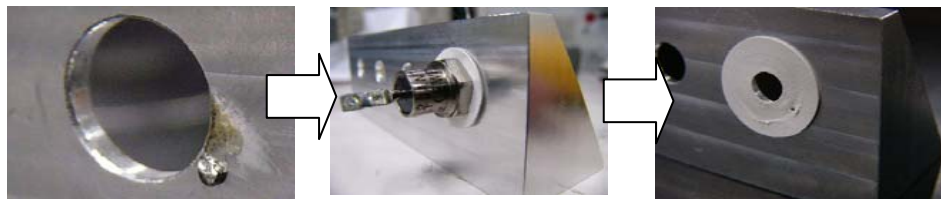
【異常発生シナリオ】

はんだくず(0.4mm)の挟み込みにより、絶縁シートが突き破れ、絶縁不良(147mΩ)となった。

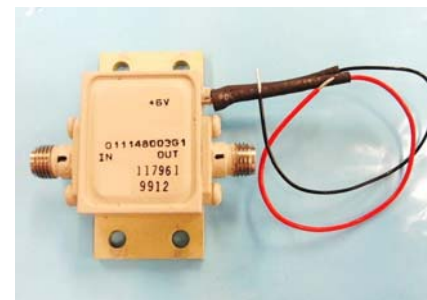
② LNA内部短絡(異物付着、内部2部品の偶発故障)(3ケース)

② LNA (Low Noise Amplifier)
(約2cm×約4cm×約1.5cm)
消しゴムサイズ

【LNA内の導電性異物による短絡シナリオ】

- ・LNA入力部の貫通コンデンサの異常
- ・LNA内コンデンサの異常

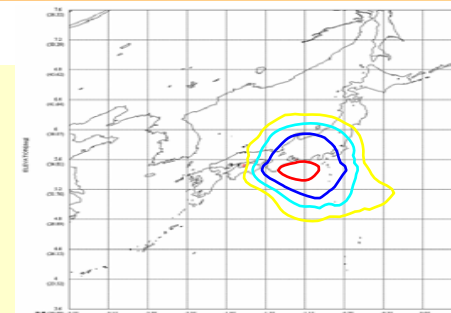
S帯送信アンテナパターン測定値の例
