第1回

六ヶ所再処理工場の 耐震問題

上澤千尋

原子力資料情報室

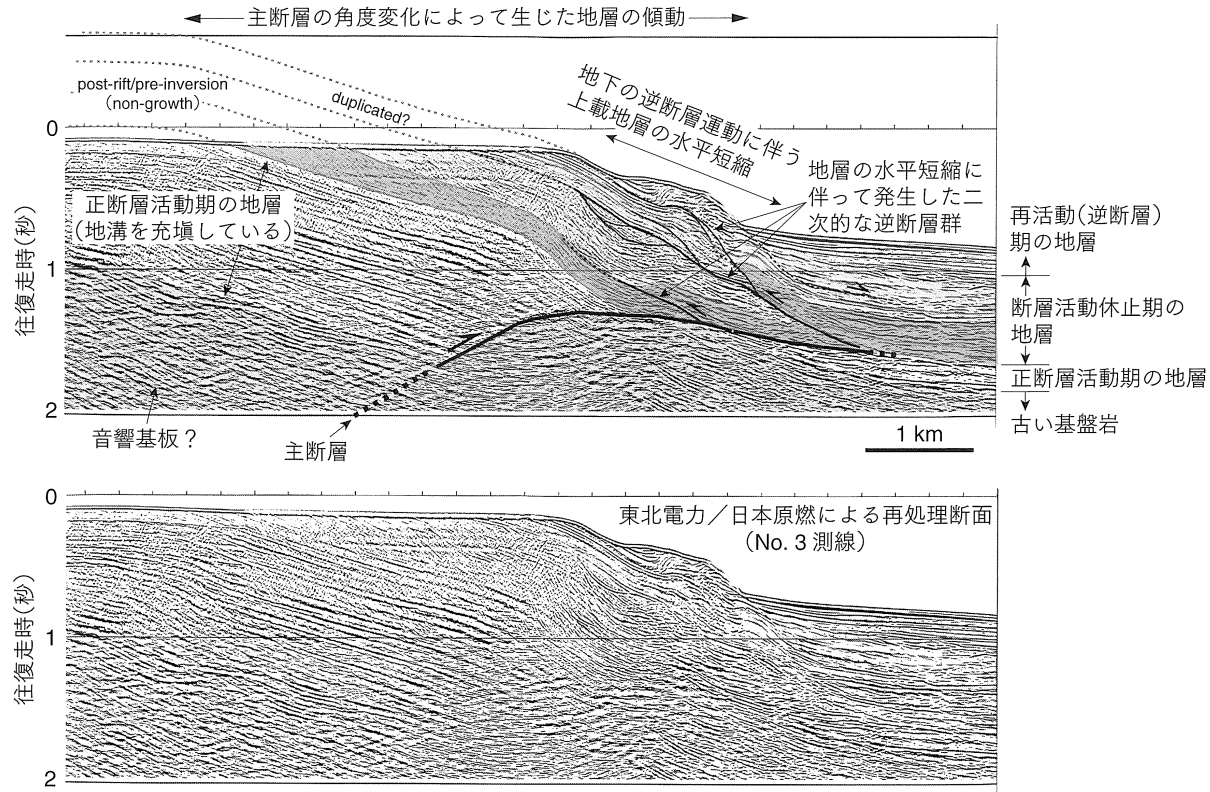
図5—No.3 側線に沿う地震探査断面の地質学的解釈

大陸棚外縁断層の海上音波探査データの解釈

下図は図1のNo.3 測線に沿う反射法地震探査断面。上図は、これに筆者が地質学的解釈を加筆したもの。原子力安全委員会地震・地震動評価委員会及び施設健全性評価委員会ワーキング・グループ4 提出資料(東北電力/日本原燃, 2010)および提出した資料(池田安隆, 2010)を簡略化したもの(いずれも http://www.nsc.go.jp/senmon/shidai/taishin_godo_WG4/taishin_godo_WG4_34/siryo4-1.pdf に含まれている)。

▶ 池田安隆・奈良大教授は、海上音波探査記録の詳細な解析によって、大陸棚外縁断層は現在も活動を続けている活断層である、と認定している。

▶ 日本原燃による大陸棚外縁断層の線のひき方は、海上音波探査記録とは整合せず、恣意的なものであって、これをもとに断層の活動性は否定できない。

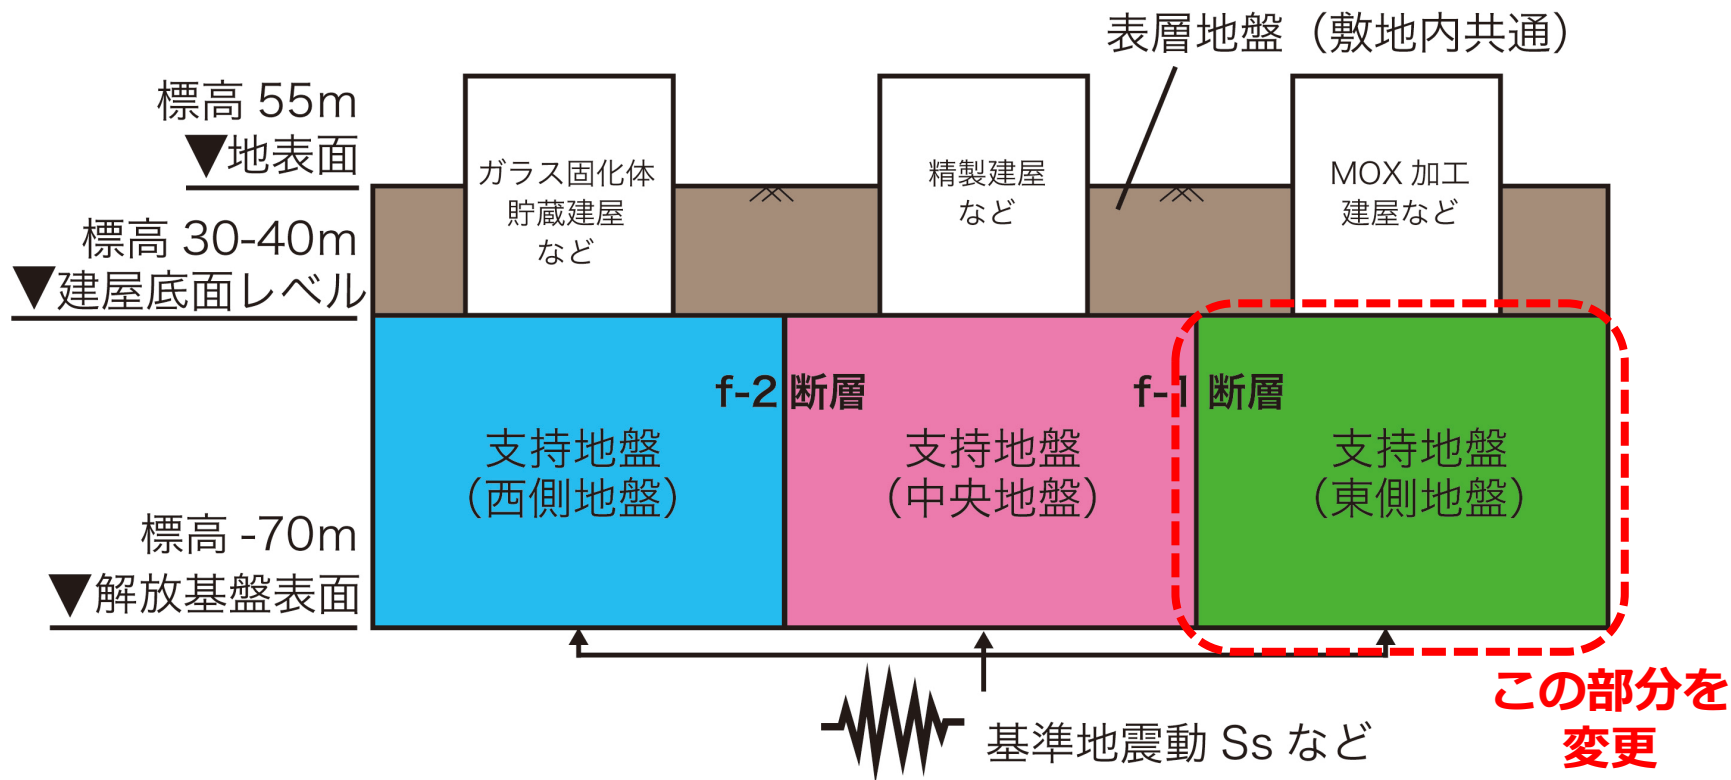
日本原燃による地盤モデルの概要図

燃料加工建屋の地震応答解析を実施するにあたって、日本原燃は以前の設工認のときの地盤モデルをそのまま採用して、**新たに取得したデータを使用せず**

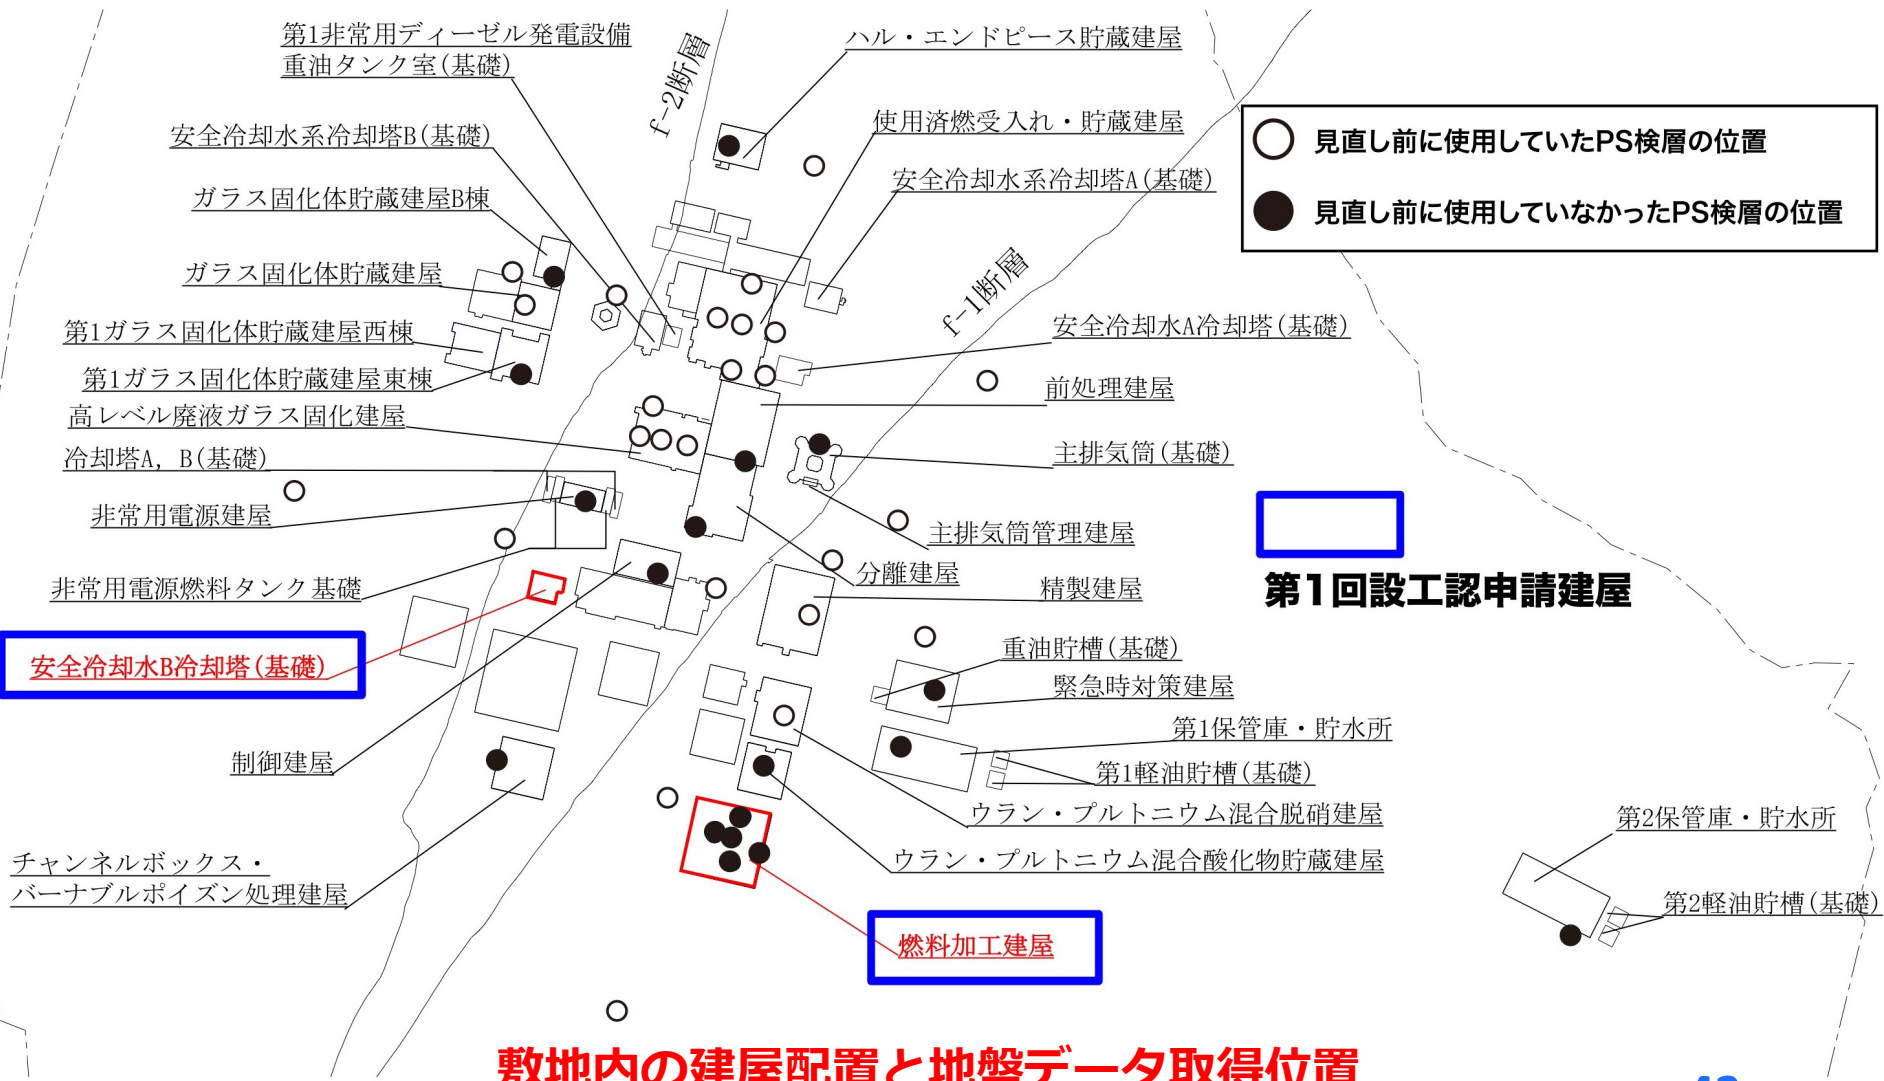
敷地内の建屋配置と地盤データ取得位置

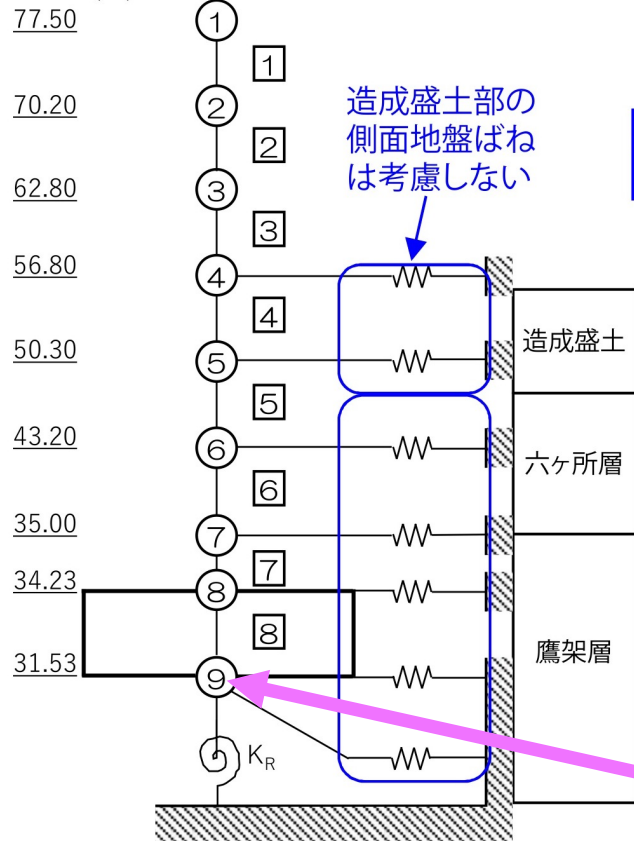
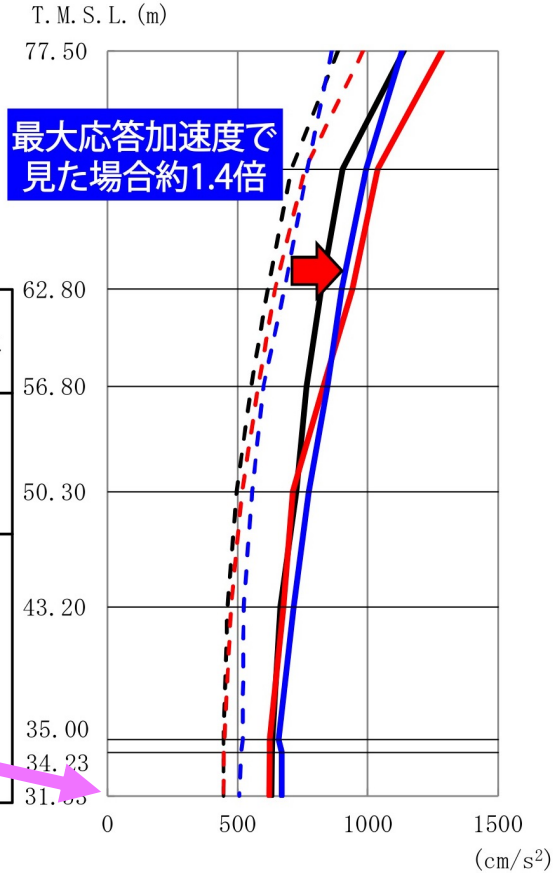
最大応答加速度

標高
T.M.S.L.(m)

燃料加工建屋の最大応答加速度の比較 (Ss-A)

地盤モデルを更新して、地震解析をおこなったところ**最大加速度が4割ほど大きな値**
