論文 1994年三陸はるか沖地震により被災した八戸東高校の耐震性能

要旨：1994年三陸はるか沖地震により青森県立八戸東高校管理棟（1963年築、3階建てRC造）は1階柱の半数以上が桁行方向にせん断破壊し、1層層崩壊した。この学校建物に対して耐震診断による構造耐震指標と躯体被害の関係について考察した。その結果、実被害と良く対応した結果を得られた。さらに被害の大きかった桁行方向については、地震応答解析による検討を行った。その結果、柱がせん断破壊に至るようなせん断力は入力されず、実被害と対応しなかった。しかし、1階柱が最もせん断破壊の可能性が高いこと、また1階柱のせん断破壊は、ほぼ同時期に起こったことをある程度推測できた。

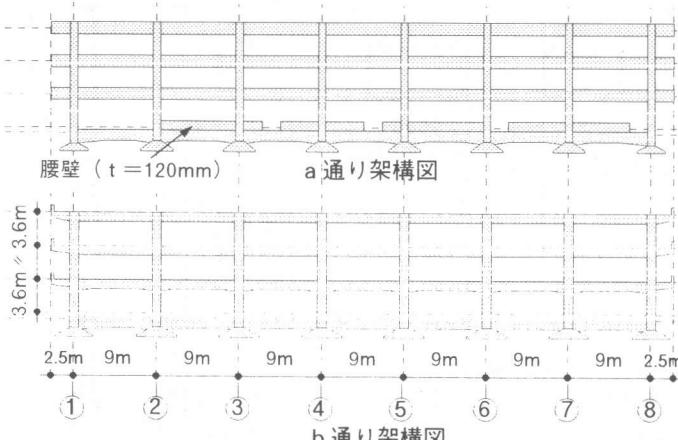
図2 架構図

造・1963年築)、第2体育館(S造・1972年築)からなる(図1-配置図)。所在地は八戸市大字類家1丁目で、付近には三陸はるか沖地震で同様に大きな被害を受けた八戸市庁舎、パチンコ店ダイバーなどが位置する。東高校の敷地は段丘が東に向かう斜面にあたっており、地質も急変する場所となっている[1]。対象建物の管理棟は独立フーチング基礎でローム層を支持地盤としている。図2に管理棟の架構図を、図3に平面図を、図4に柱・梁リストを示す。構造形式は図に示すようにc通りに柱のない、バランストラーメン構造と呼ばれるものである。aフレームの大梁は腰壁状に立上り、断面中心なかほどに床スラブが取りついている。また、はり間方向には耐震壁が配してある。なお、管理棟は1968年十勝沖地震の際中破の被害を受けたが、補修後、継続使用されていた。
