1993年1月釧路沖地震の被害

1993年釧路沖地震と被害 —— 調査記録
Quick-Look Report of the 1993 Kushiro-oki Earthquake

地震防災部 磯山龍二, 濱野雅裕
地質部 大栗久雄

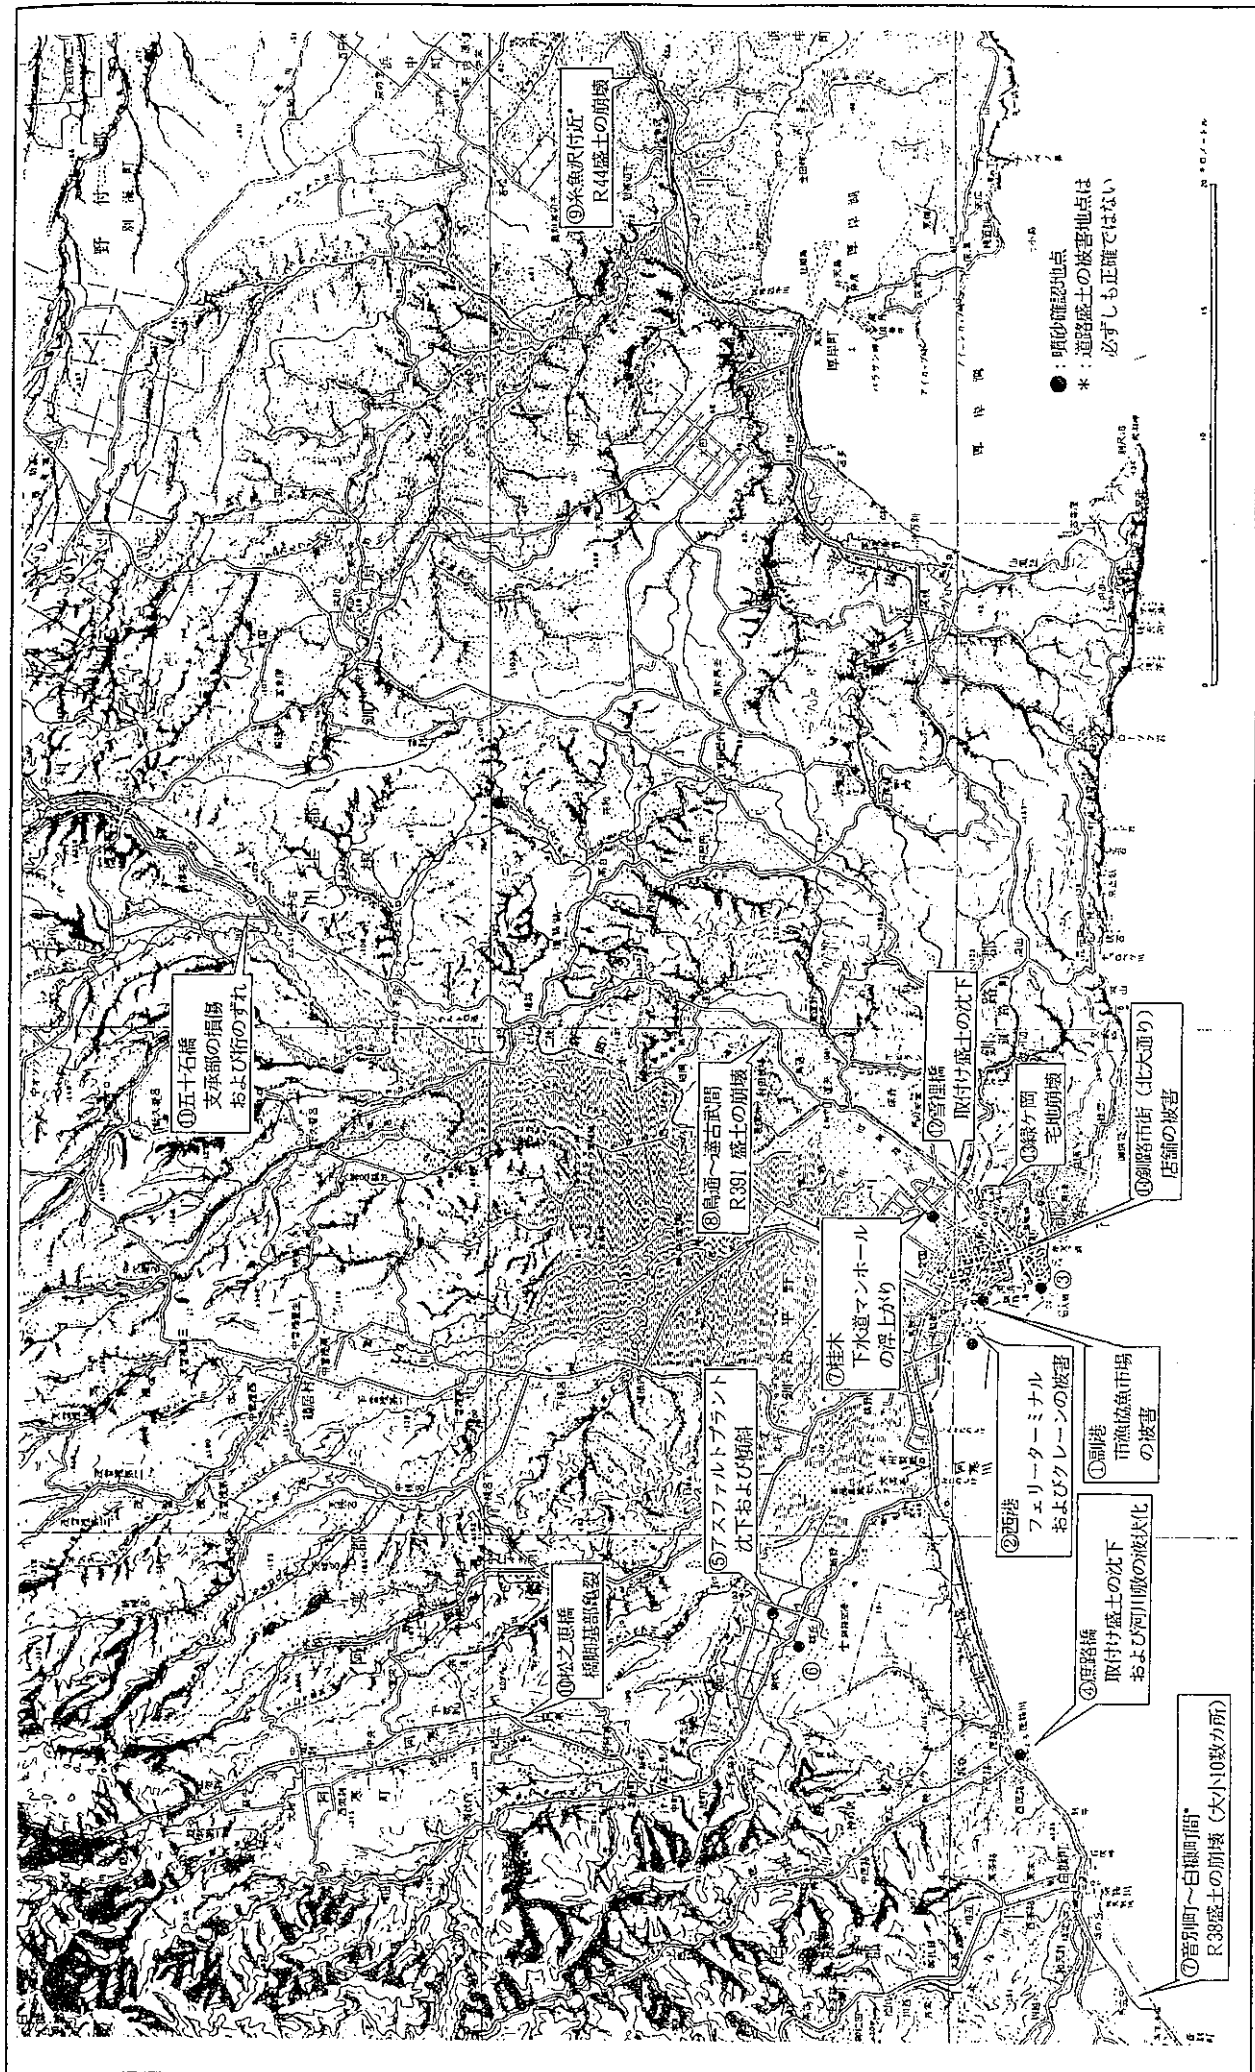
図-2 調査地点一覧

図-2に我々の調査した地点を示す。情報不足と雪のために、十分な調査を実施したとはとても言えない。たとえば、釧路川堤防の被害、茅沼別荘地の崩壊、鉄道の被害等々ここに示されていない被害は数多くある。

図-2には噴砂を確認した地点も示している。これらを表-1にまとめておく。ただし、表-1にも示すように、庶路橋下の液状化以外は全て人工地盤（埋立て）が液状化したものと考えられる。庶路橋下流左岸の変状を写真-1に示すが、河川敷に噴砂とともに多数の地割れが発生しており、メートル単位で地盤が河川方向に流動していた。
