# 1997年鹿児島県北西部地震 (3月26日・5月13日)の被害

Preliminary Report on Damages Caused by the 1997 Kagoshima-hokuseibu Earthquakes

正会員 工博  
鹿児島大学教授 工学部海洋土木工学科

**河野健二**

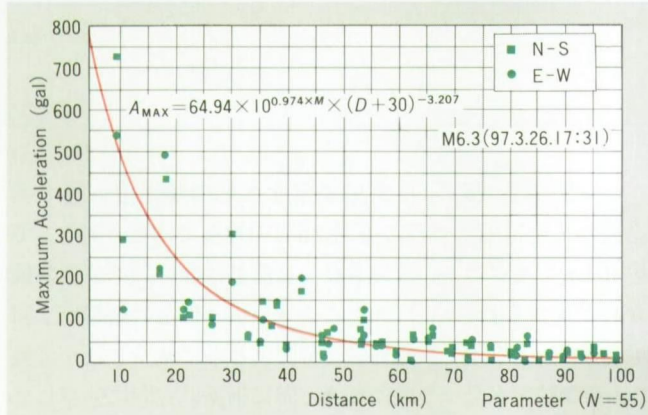
写真-2(左上) 崖崩れした土砂に埋もれた国道504号線(3月26日の地震)  
 図-2(左下) 最大加速度の距離減衰関係(3月26日 M=6.3)

写真-3(右上) 橋桁の橋台付近の道路の崩壊(3月と5月の地震)  
 写真-4(右下) 波打つように変形した阿久根港のエプロン

違いはあるが、同様の被害が多く盛土区間で発生している。3月26日の地震による被害は応急工事がなされていたが、5月の地震で被害が増大した箇所も見られた。またそれ以外の道路では殆どこのような被害は見られなかった。写真-2は国道504号線の震源に最も近い紫尾山の道路斜面が崩壊し、道路上に崩れ落ちたところを示している(3月26日の地震による)。山間部の道路で道路幅も狭いところであるが、数十メートルの範囲にわたって崩壊している。この地点は震源に近いこともあり、かなり大きな地表面での加速度を生じたものと思われる。国道504号線は最も震源に近い紫尾山を通っており、道路の一部が谷側へすべり落ちるような被害が多く見られた。このような被害は同地域の県道でも多く発生している。5月13日の地震後この地域では山崩れ、地面の亀裂拡大等の被害が拡大した。梅雨に入り降雨量が多くなっているため、現在二次的な崖崩れ等の発生が危惧されている。このため山間部の一部の地域では非難生活を強い

一方、最大加速度の距離減衰関係から見ると、震央距離が約20km以内では約200gal以上の最大加速度を生じている。このため橋梁構造物でも大きな加速度を受けたと考えられるが、その被害は軽微なものであった。写真-3はスパン約10mの桁橋の橋台付近の地盤が崩壊して使用できなくなったものを示している(3月26日の地震被害に加えて5月13日の地震で被害が拡大した)。その他の被害を受けた橋梁でも同様の被害が主要なものであり、桁の損傷は殆ど見ることができなかった。これらの地震に対して数十年前に架設された橋梁では橋脚に大きな損傷を受けた場合もあったが、近年架設された橋梁では沓の一部損傷を除き被害は見られなかった。

岸が海側に傾斜し、数十センチメートルの段差が発生した。また写真-4に示すように漁港の荷揚場のエプロンは大きく波打つように沈下した。海砂の浚渫等によって埋め立てられた新港では液状化に伴う噴砂の後が見られた。阿久根市の他の地域では大きな被害は発生しておらず、阿久根漁港の被害はその多くが地盤の影響を強く受けたものであることが考えられる。5月13日の地震では新たな被害の増大は見られなかった。
