# 教訓を活かす

— 過去の主な事故を振り返る —

# 福知山線列車脱線事故

# 中華航空機墜落事故

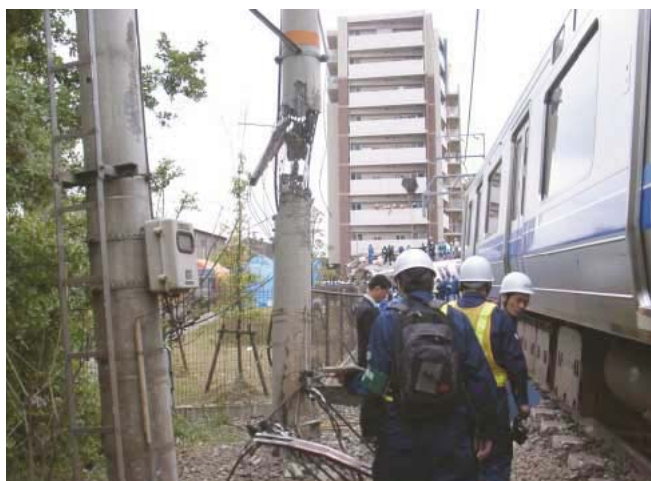
事故現場

その後、車掌が列車無線を使用し、輸送指令員へ伊丹駅到着時に所定停止位置を行き過ぎたことなどを報告し始めた。この列車無線による交信の最中に、本件列車は塚口駅を9時18分22秒ごろ通過し、さらにブレーキを使用開始するべき位置を通過した後、制限速度70km/hの事故現場の右曲線に速度約116km/hで進入し脱線した。

一部の車両が線路東側にあるマンションに衝突した。

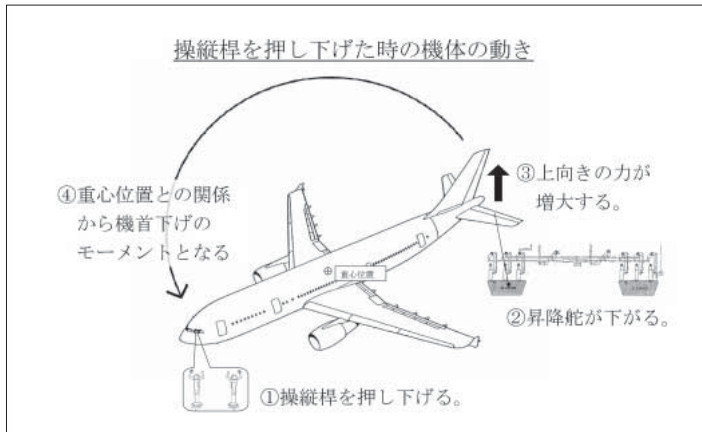
別図1

中華航空140便は、副操縦士の手動操縦による名古屋空港への進入が行われていたが、高度約330m付近で、副操縦士が着陸やりなおし（ゴー・アラウンド）モードに切り替えるゴー・アラウンド（別図1）を誤って作動させたため、エンジン出力が増大し機体は適切な着陸コースからはずれていった。
