食害のあったオキナワハマサンゴの生息状況と今後の対応について

平成30年3月

沖縄防衛局

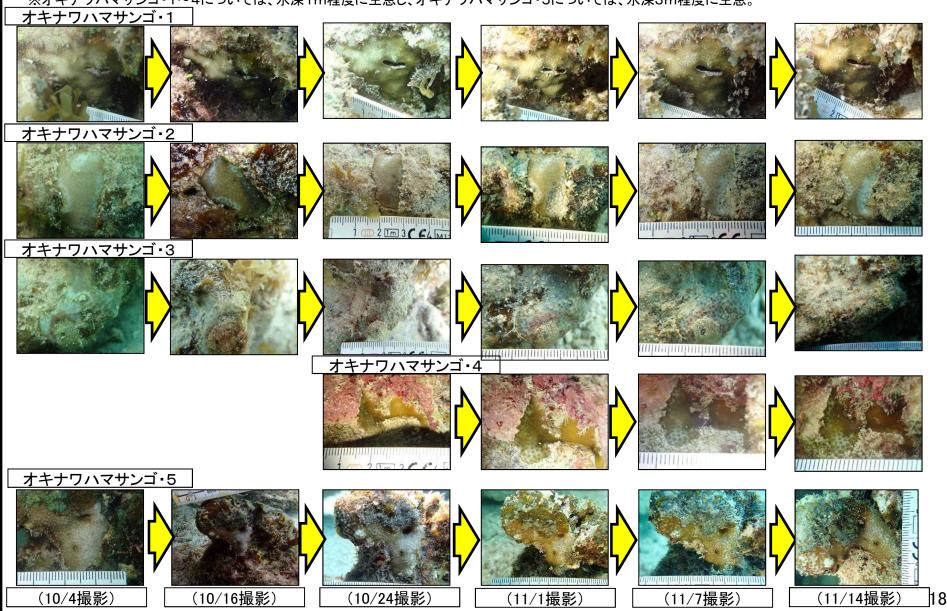
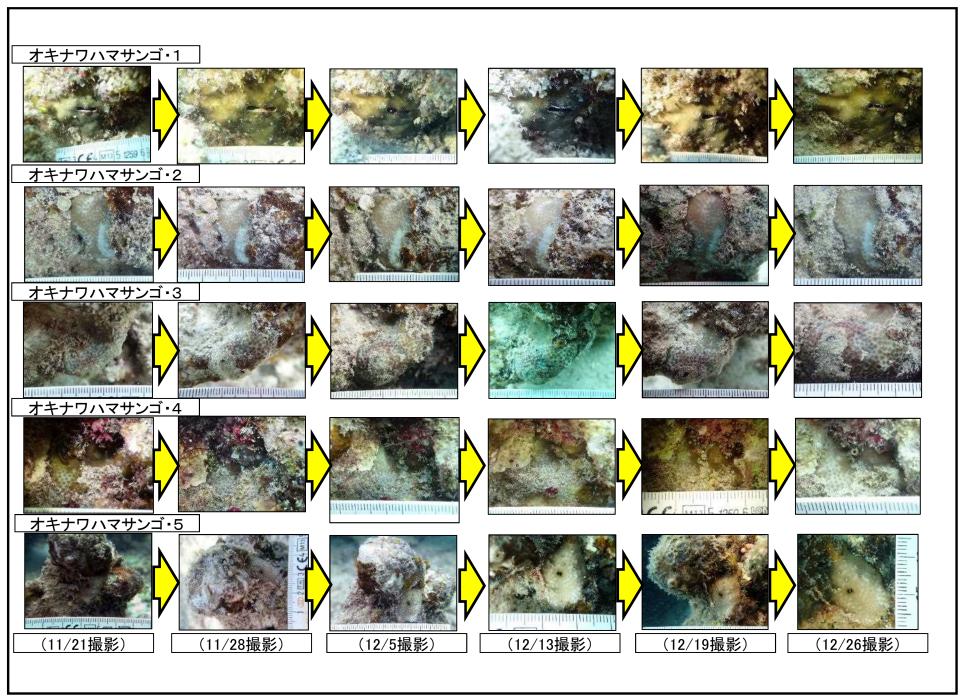
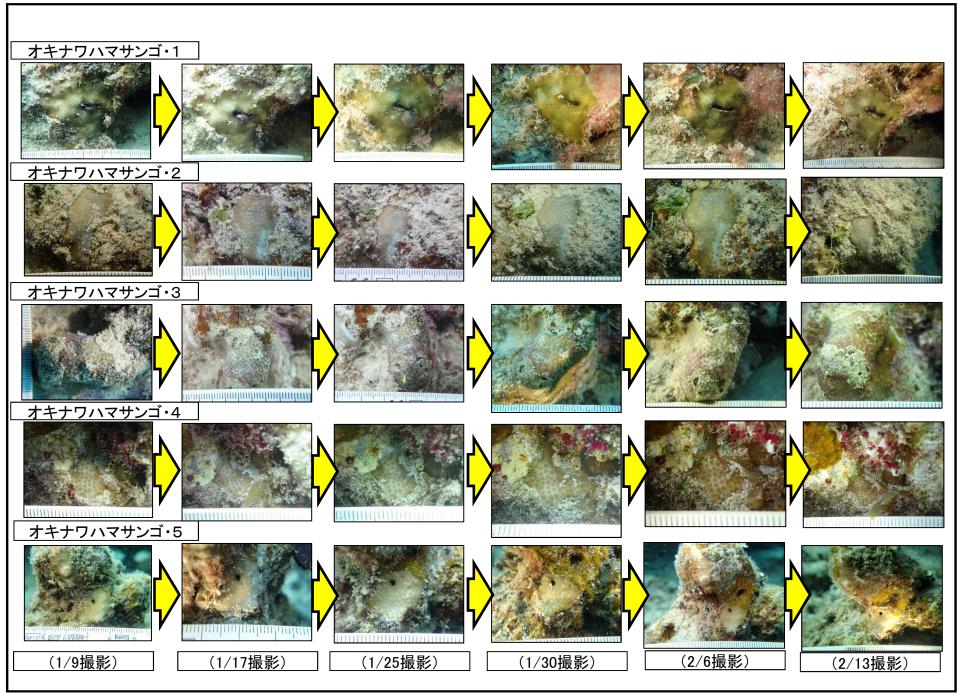
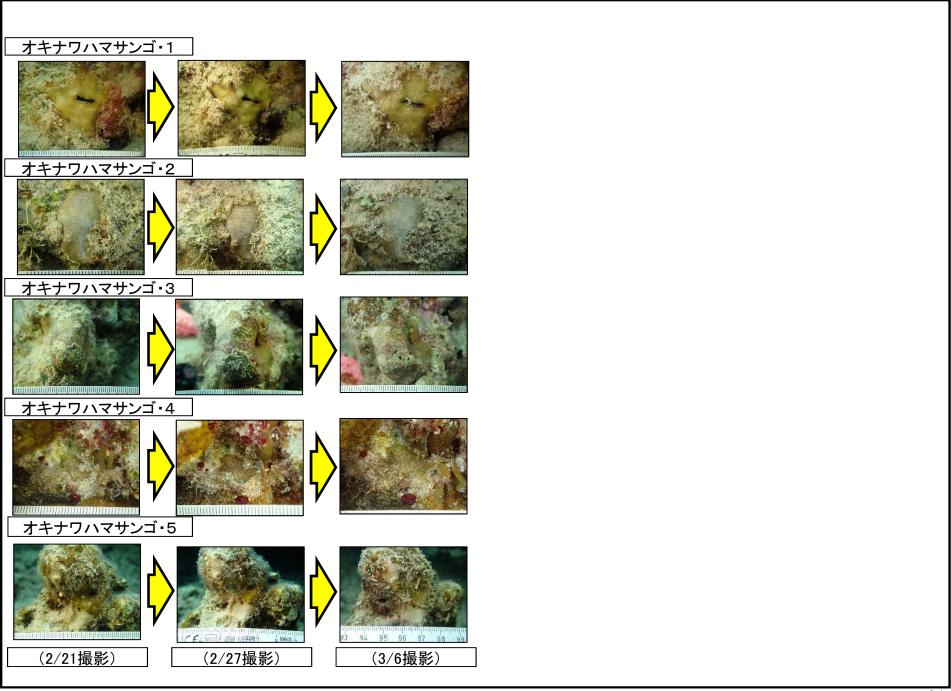
移植先において現に生息するオキナワハマサンゴ※の生息状況について継続的に観察を実施。

現在のところ、当該サンゴ類及び周辺のサンゴ類に食害は確認されておらず、大規模な食害を引き起こす、オニヒトデやレイシ ガイ類の存在は未確認(P13参照)。

<u>※オキナワハマサンゴ・1~4</u>については、水深1m程度に生息し、オキナワハマサンゴ・5については、水深3m程度に生息。
