**北部訓練場(28)過半返還に伴う
支障除去措置に係る資料等調査**

資料等調査報告書

平成29年12月

**沖縄防衛局管理部
アジア航測株式会社**

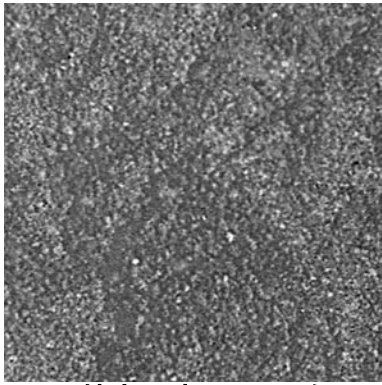
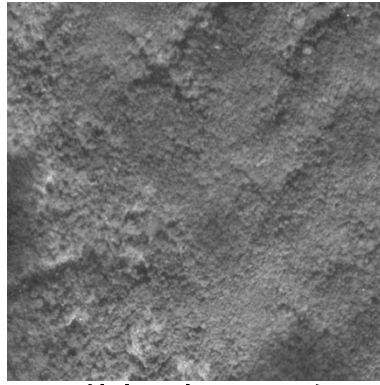
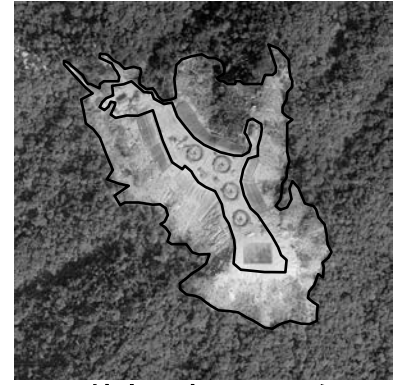
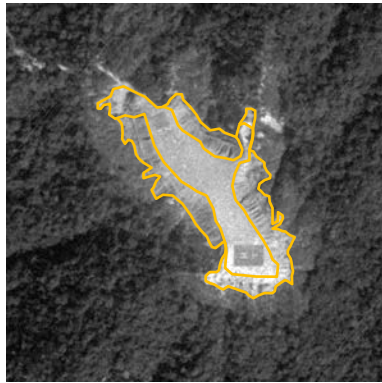
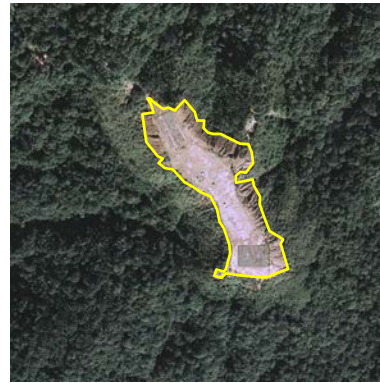
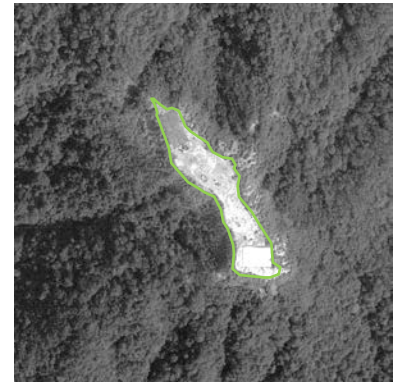
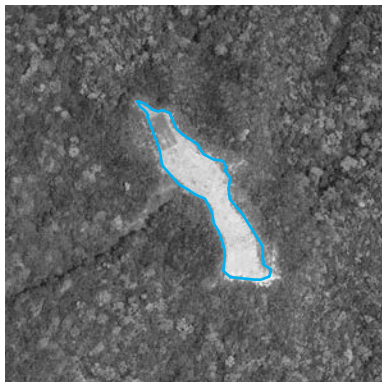
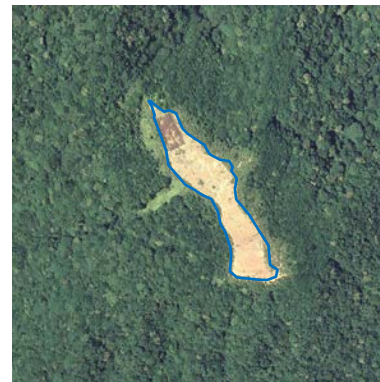
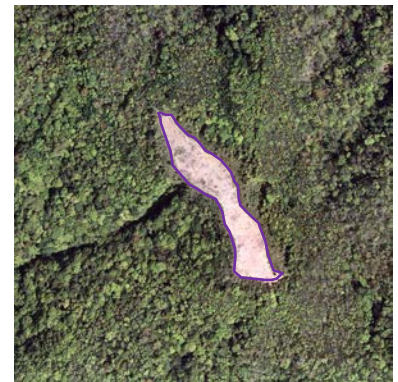
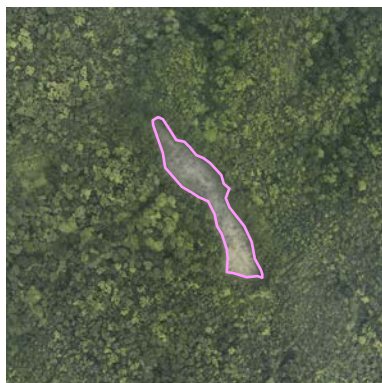
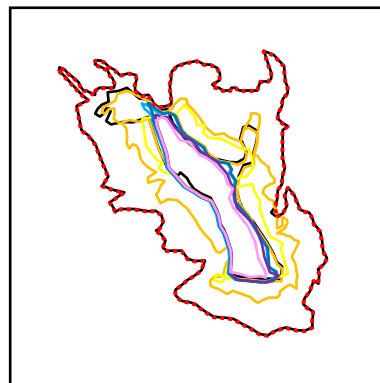
写真 3-1 LZ-FBJの航空写真

対象地に設置されているヘリコプター着陸帯の位置図を図 3.1 に示す。これら 7 箇所のヘリコプター着陸帯の変遷について航空写真を用いて判読し、過去において現在と異なる形状で使用されていたことを確認した。各ヘリコプター着陸帯の形状の変遷について、写真 3-1～写真 3-7 に示す。

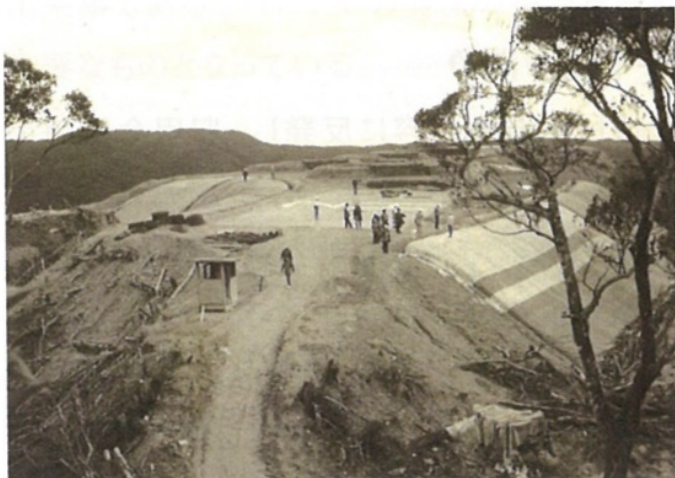
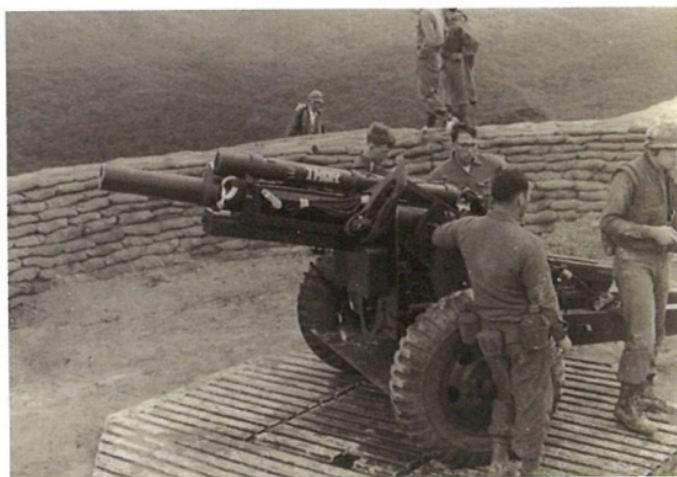
図 3.2 既存ヘリコプター着陸帯 LZ-FBJ に関する国頭村史記事

村民も気付かないうちに大規模な射撃場の施設建設が進められていた。(上原一夫提供)

発射台には、すでに砲座4カ所、壕2カ所、弾薬庫3カ所、ヘリポート2カ所が完成、周辺およそ1.5haの基地は、有刺鉄線がはりめぐらされていた。(上原一夫提供)

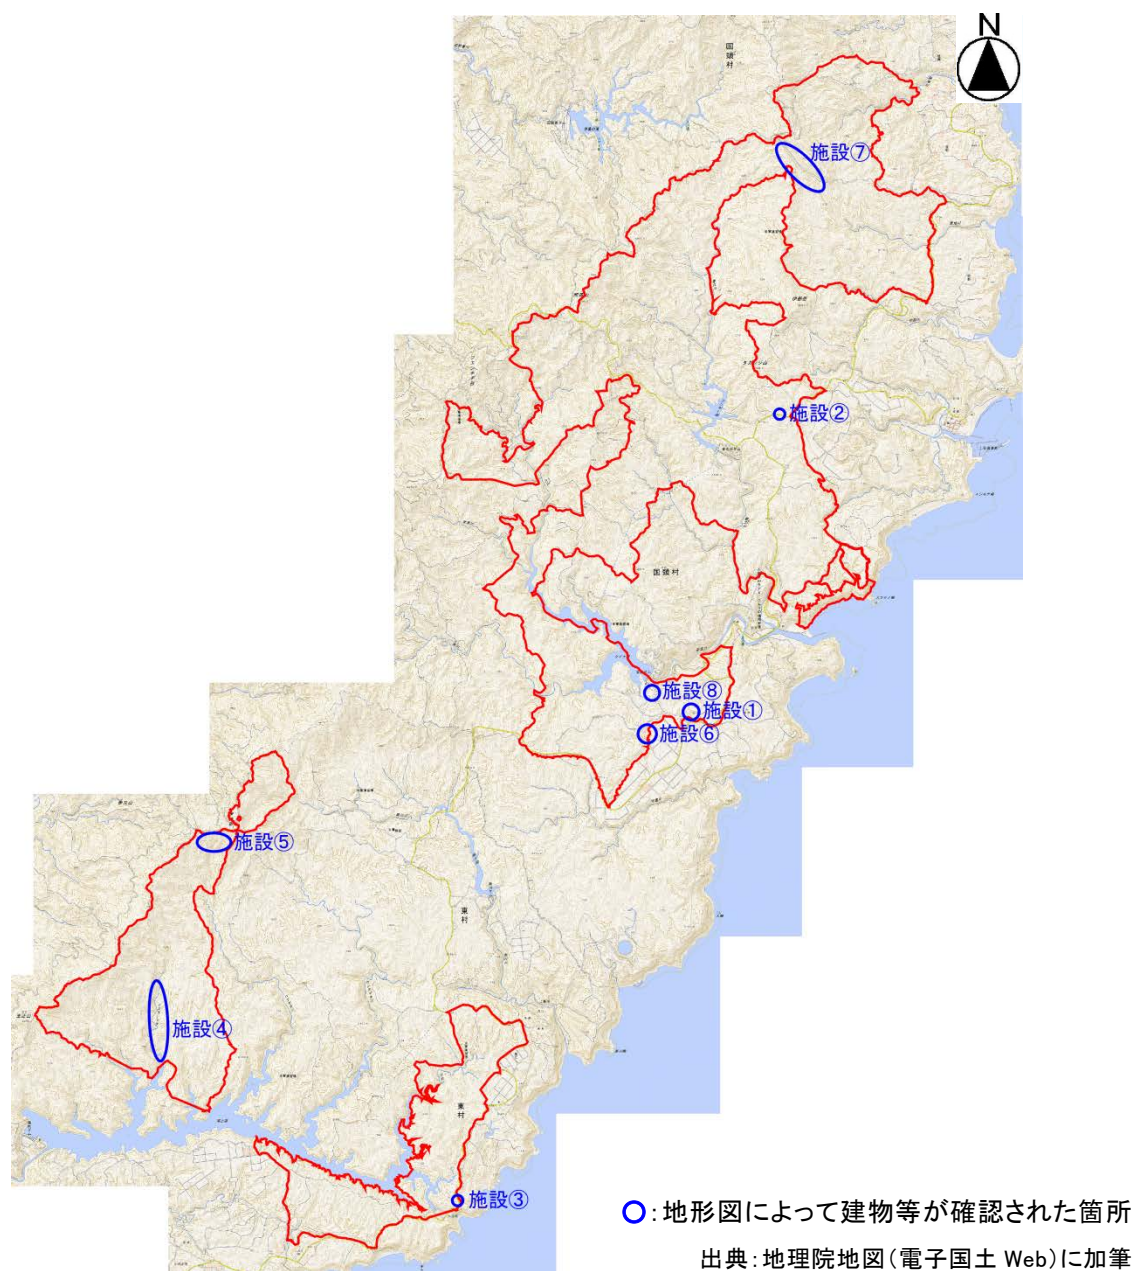
図 3.3 地形図による建物等の確認位置図

地形図の判読による確認された建物等について、資料による照合、聞き取り調査および現地踏査により用途等の調査を行った。各施設の調査結果は以下のとおりである。

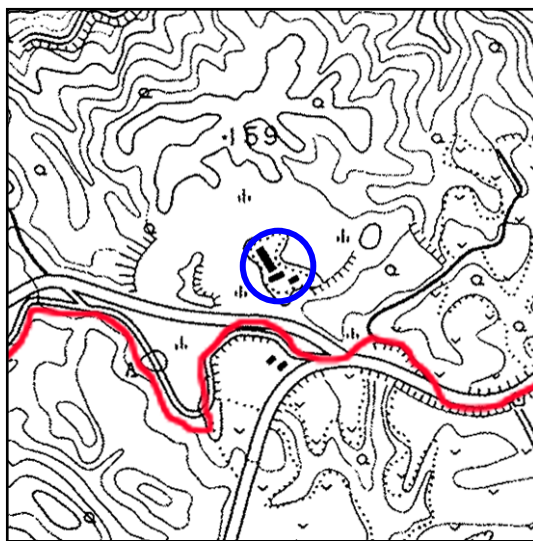
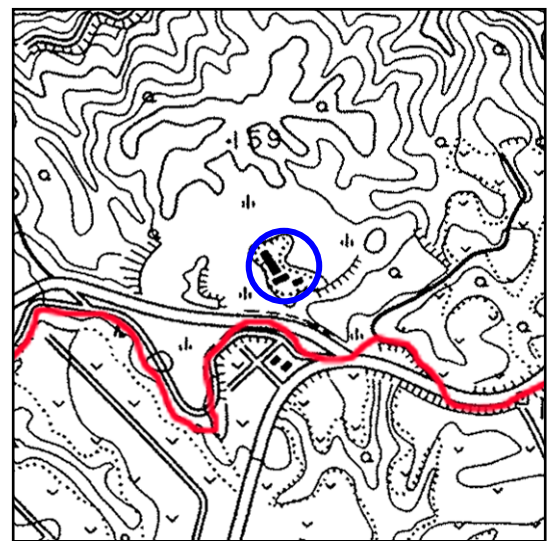
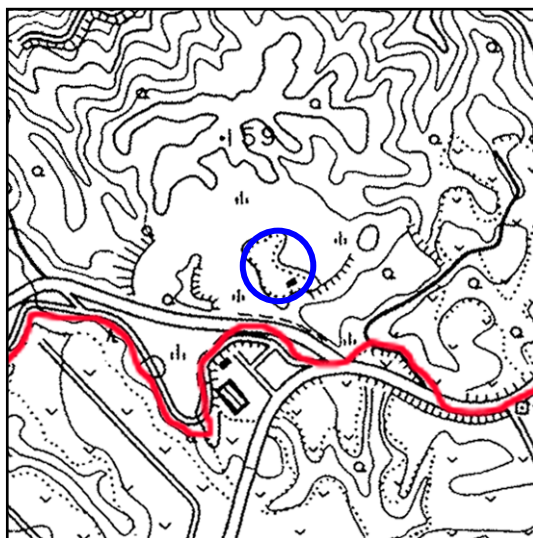
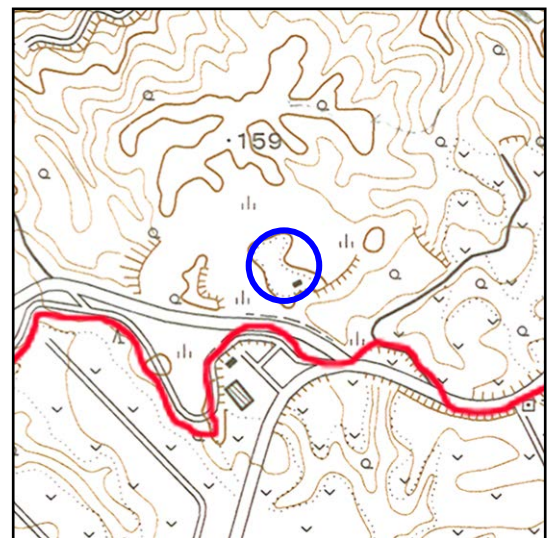
図 3.4 施設①に係る地形図の記載

1982 年(昭和 57 年)～2006 年(平成 18 年)に発行された 4 時期の地形図において図 3.4 のとおり建物等の記載が確認された。建物等の用途については、安波ダム工事誌に掲載されているダムサイト周辺仮設備平面(図 3.5 参照)により安波ダム現場事務所であり、周囲の平地は土捨場であることが確認された。また、聞き取り調査において、安波ダム現場事務所として利用される以前は米軍のヘリポートであったとの証言が得られた。

建物等は現存せず跡地の中央部は舗装されている。なお、現地踏査において当該地で多数の廃棄物が確認されている。現況を図 3.6 に示す。

調査により判明した建物等および土地の改変箇所のうち、安波ダム現場事務所跡地は、聞き取り調査において米軍のヘリポートとして使用されていたとの証言が得られた。また、安波ダム建設工事 JV 事務所跡地には、ガソリンスタンドが設置されていたことが確認された。これらの建物等の跡地については、その使用履歴から支障除去措置に際して、有害物質の影響を考慮する必要があると考えられる。

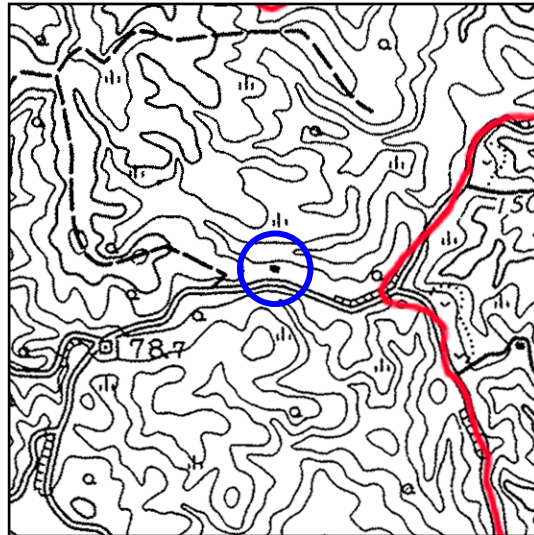
図 3.7 施設②に係る地形図の記載

地 1975 年(昭和 50 年)に発行された 1 時期の地形図において図 3.7 のとおり建物等の記載が確認された。建物等の用途について、聞き取り調査において森林管理署の事務所(宿舎)であったとの証言が得られた。建物等は現存していない。現況を図 3.8 に示す。

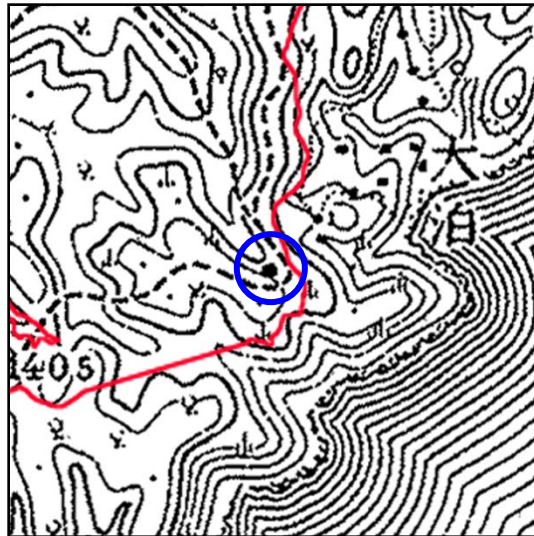
図3.9 施設③に係る地形図の記載

1923年(大正12年)に発行された1時期の地形図において図3.9のとおり建物等の記載が確認された。建物等の用途について、文献調査や聞き取り調査において関連する情報は得られなかったが、戦前の地形図にのみ記載があることから米軍に関連する施設ではないと判断される。建物等は現存せず、現在は樹林となっている。

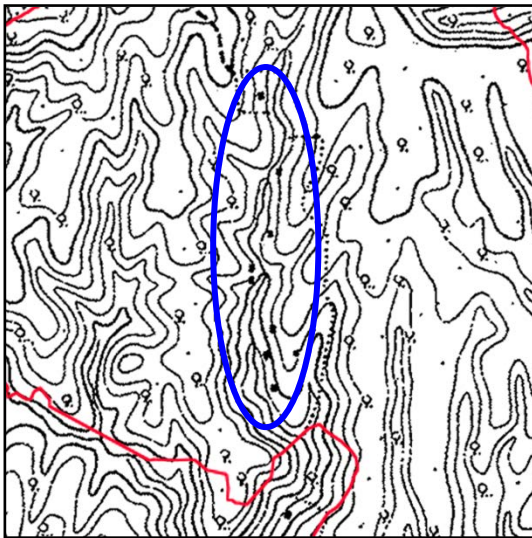
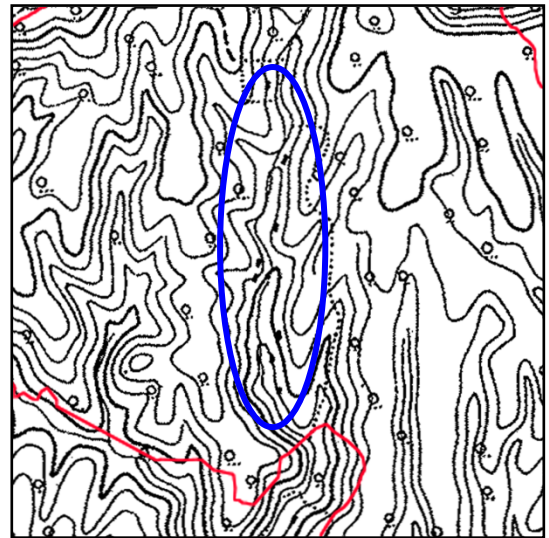
図3.10 施設④に係る地形図の記載

1923年(大正12年)および1966年(昭和41年)に発行された2時期の地形図において図3.10のとおり建物等の記載が確認された。建物等の用途について、聞き取り調査において当該地付近に集落があったとの証言が得られたことから、集落内の地物(居宅や小屋など)と推定される。建物等は現存せず、現在は樹林となっている。

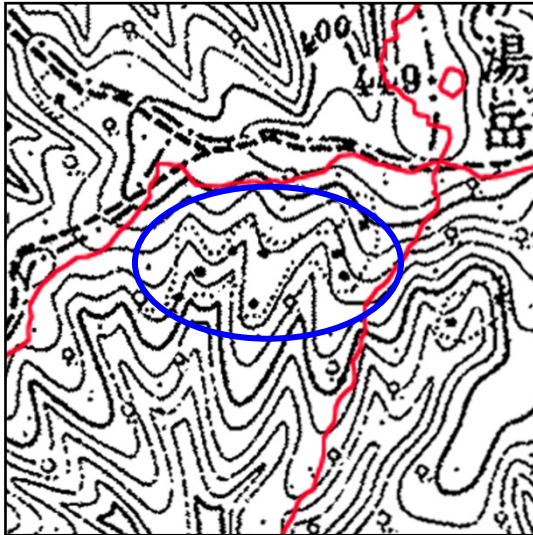
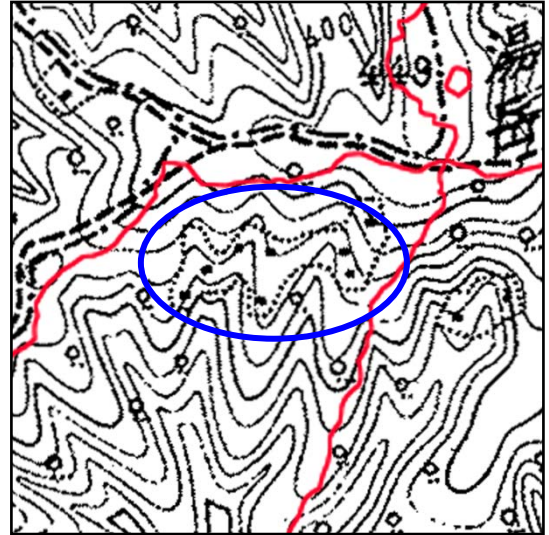
図 3.11 施設⑤に係る地形図の記載

1923 年(大正 12 年)および 1966 年(昭和 41 年)に発行された 2 時期の地形図において図 3.11 のとおり建物等の記載が確認された。建物等の用途について、文献調査や聞き取り調査において関連する情報は得られなかったが、戦前の地形図にも記載があることから、米軍に関連する施設ではないと判断される。建物等は現存せず、現在は樹林となっている。

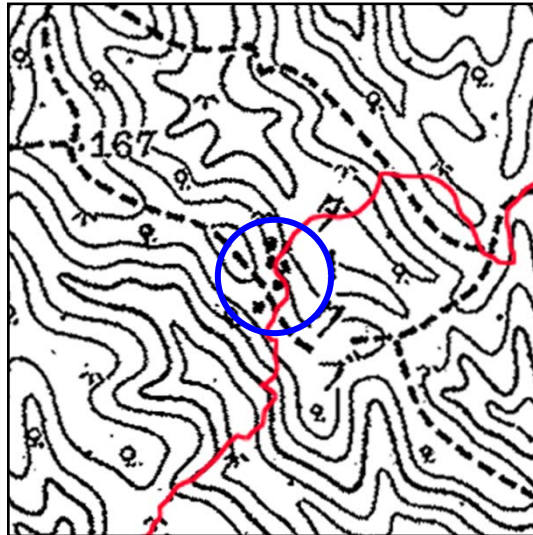
図 3.12 施設⑥に係る地形図の記載

用途について、聞き取り調査において付近に県の牧場施設があったとの証言が得られた。また、地形図では地名「タークブ」記載されていることや道沿いであることから、牧場施設や集落内の地物(居宅や小屋)と推定される。建物等は現存せず、現在は樹林となっている。

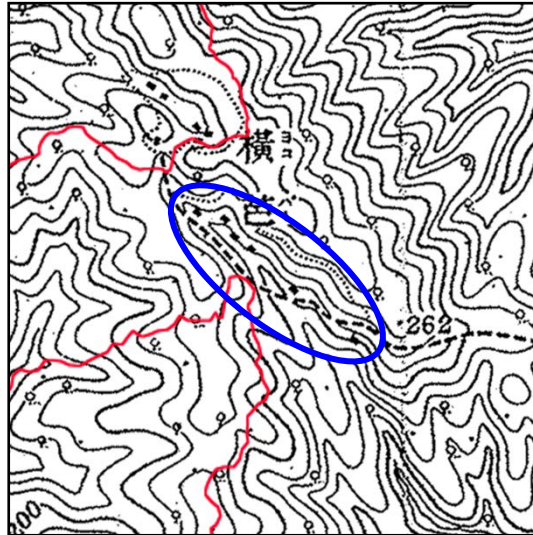
図3.13 施設⑦に係る地形図の記載

用途等について、聞き取り調査において付近に集落があったとの証言が得られたことから、集落内の地物(居宅や小屋など)と推定される。建物等が現存せず、現在は樹林となっている。

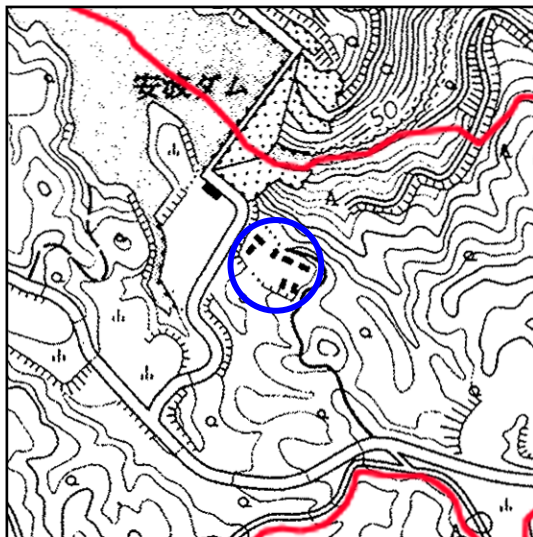
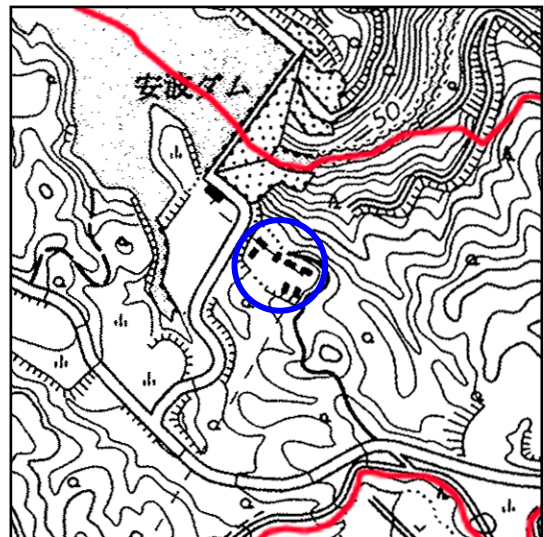
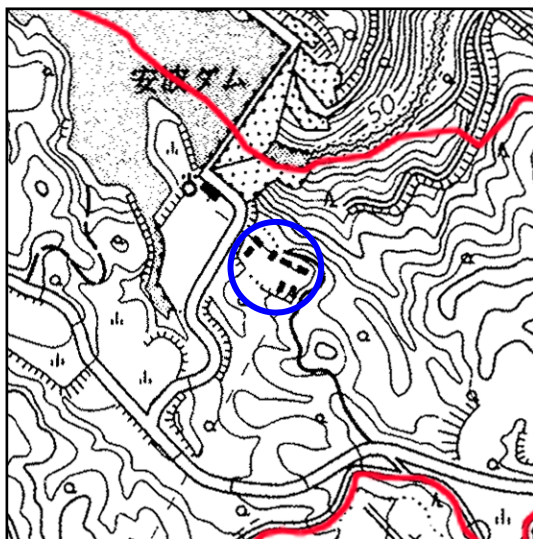
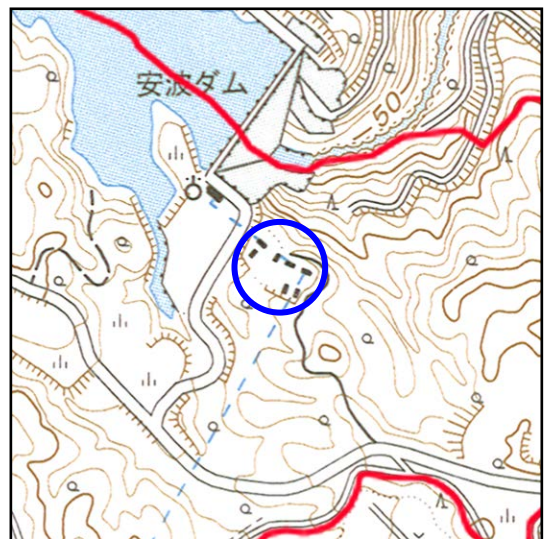
図3.14 施設⑧に係る地形図の記載

1982年(昭和57年)から2006年(平成18年)に発行された4時期の地形図において図3.14のとおり建物等の記載が確認された。用途等については、安波ダム工事誌に掲載されているダムサイト周辺仮設備平面(図3.5参照)により安波ダム建設工事JV事務所および宿舎と確認された。なお、安波ダム工事誌に掲載されている仮建物平面図(図3.15参照)から、当該施設内にガソリンスタンドが設置されていたことが確認された。建物等は現存せず、現在は樹林となっている。

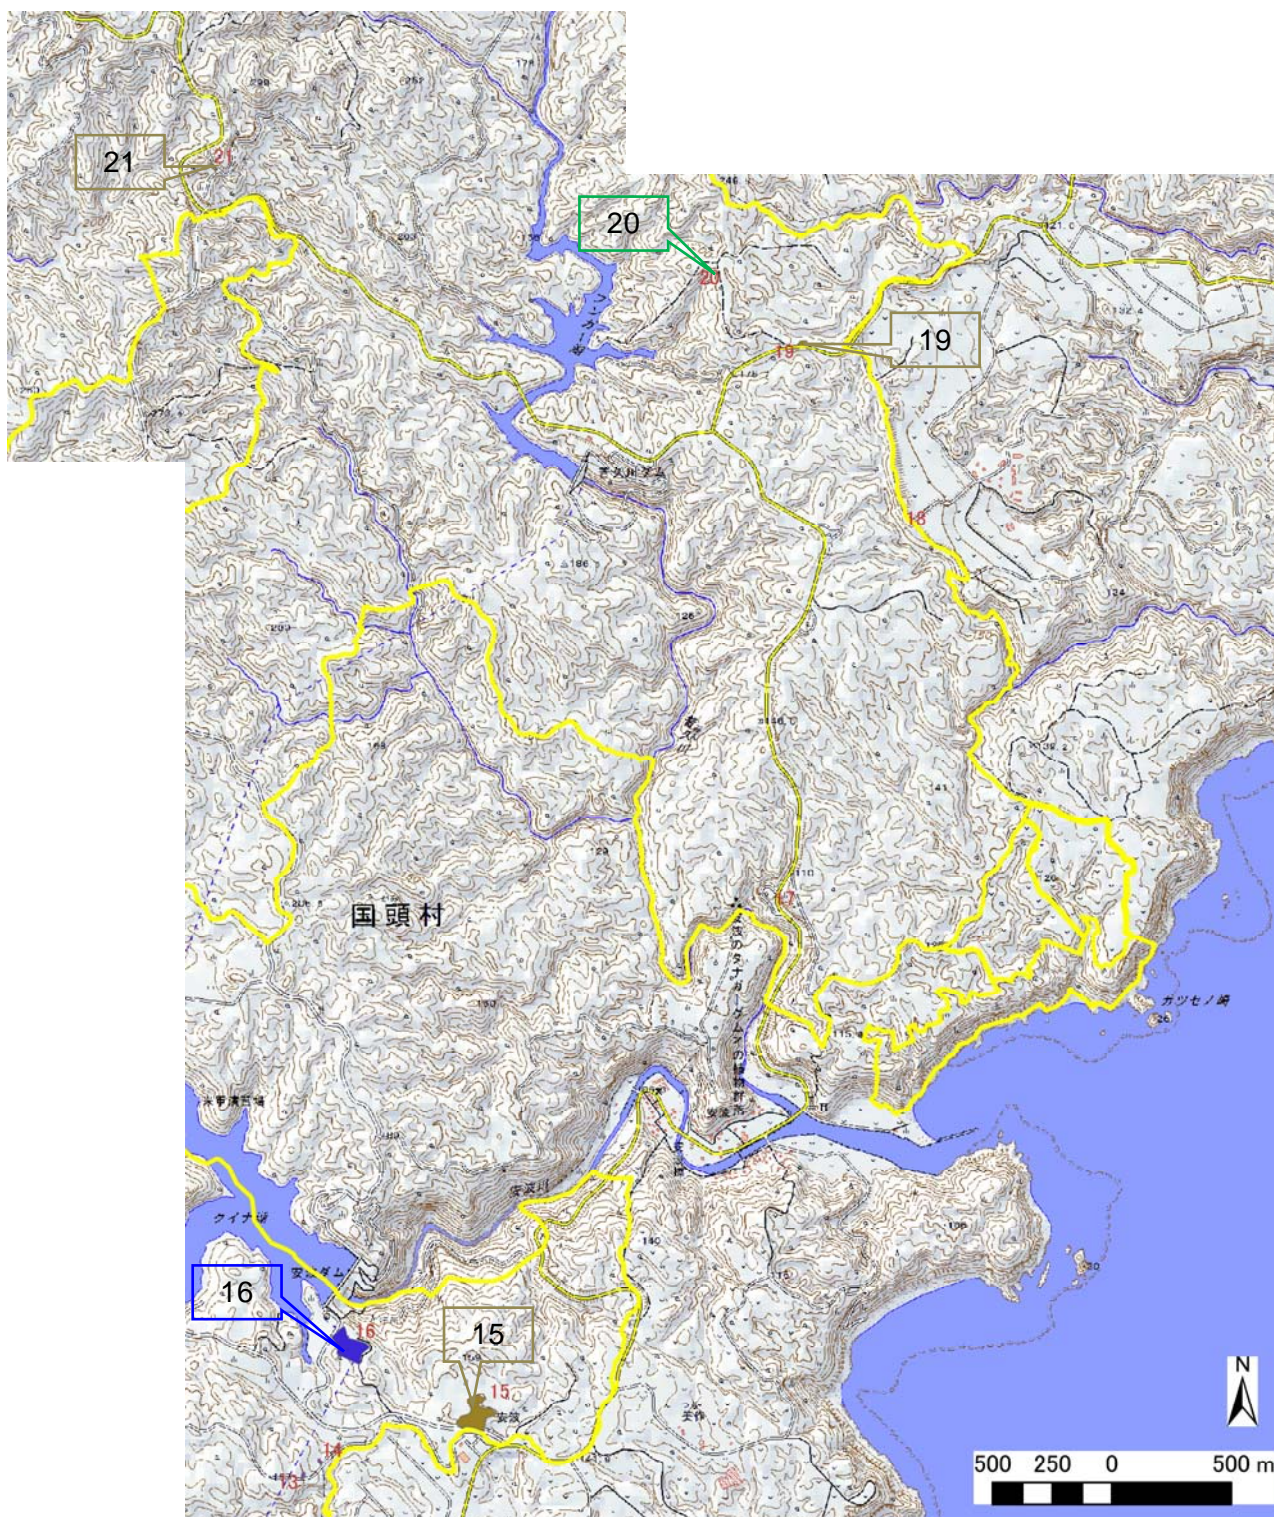
図 3.16 航空写真判読で確認した現存しない建物・工作物の位置図

各年代の航空写真の判読結果を整理し、同一の建物等や土地の改変箇所をまとめ、箇所数を整理したものを表 3. 5 に示す。これらのうち、現存していない建物やその跡地の状況について図 3. 16、表 3. 6、表 3. 7 に示す。

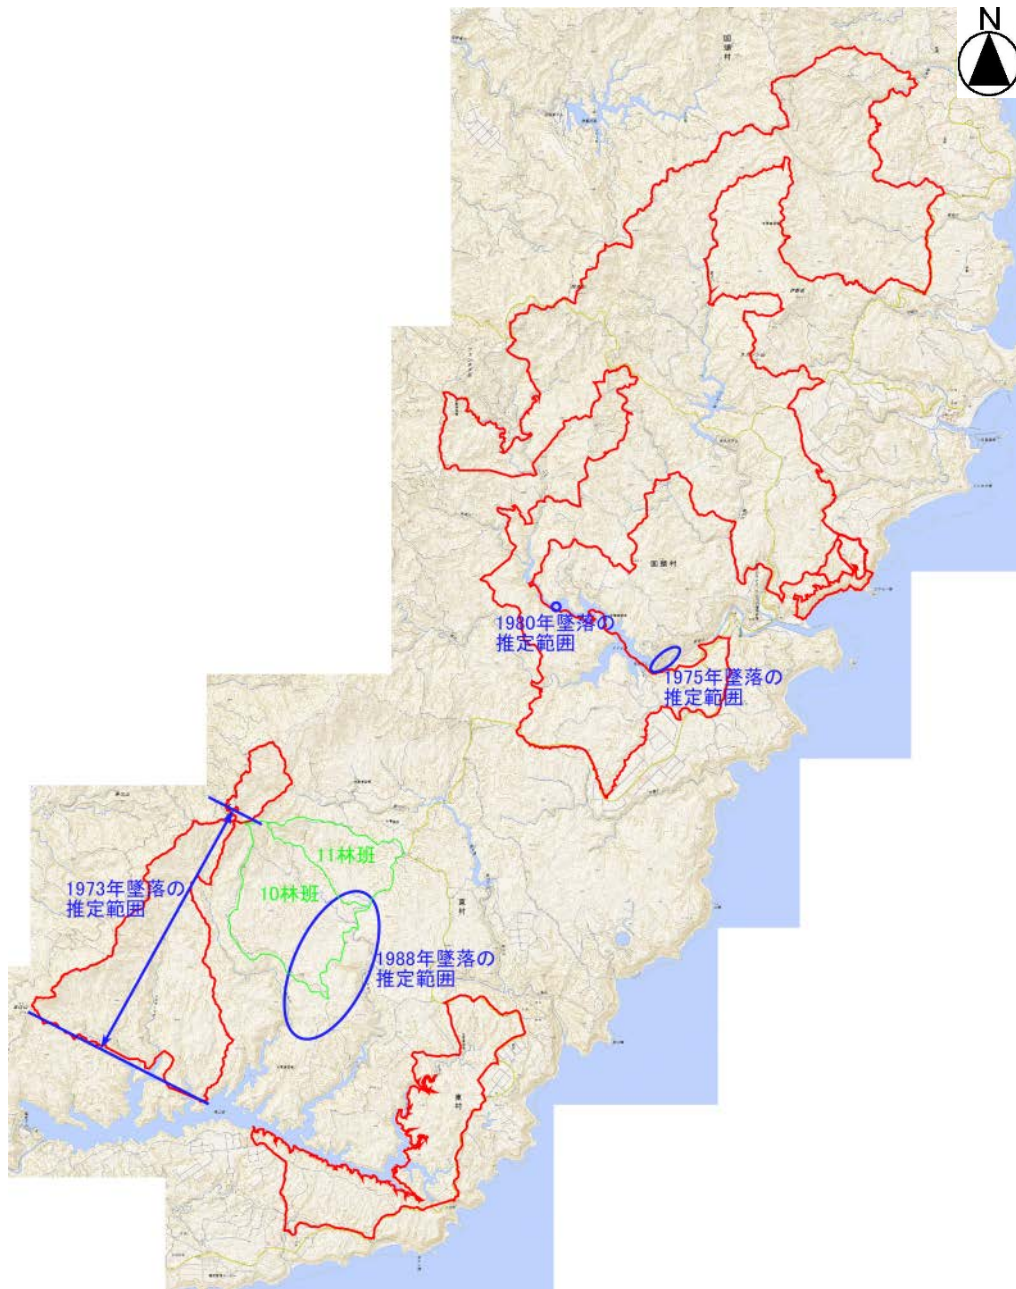
図 3.24 文献調査・聞き取り調査から推定したヘリコプター墜落事故現場

文献調査および聞き取り調査において判明したヘリコプター墜落事故現場に関する情報と墜落事故現場の推定位置について整理し、対象地付近で発生した 4 回のヘリコプター墜落事故のうち、対象地に関連する事故は 3 回(1973 年(昭和 48 年)8 月 2 日、1975 年(昭和 50 年)6 月 24 日、1980 年(昭和 55 年)12 月 19 日)であることが判明した。調査結果について、表 3.8 および図 3.24 に示す。

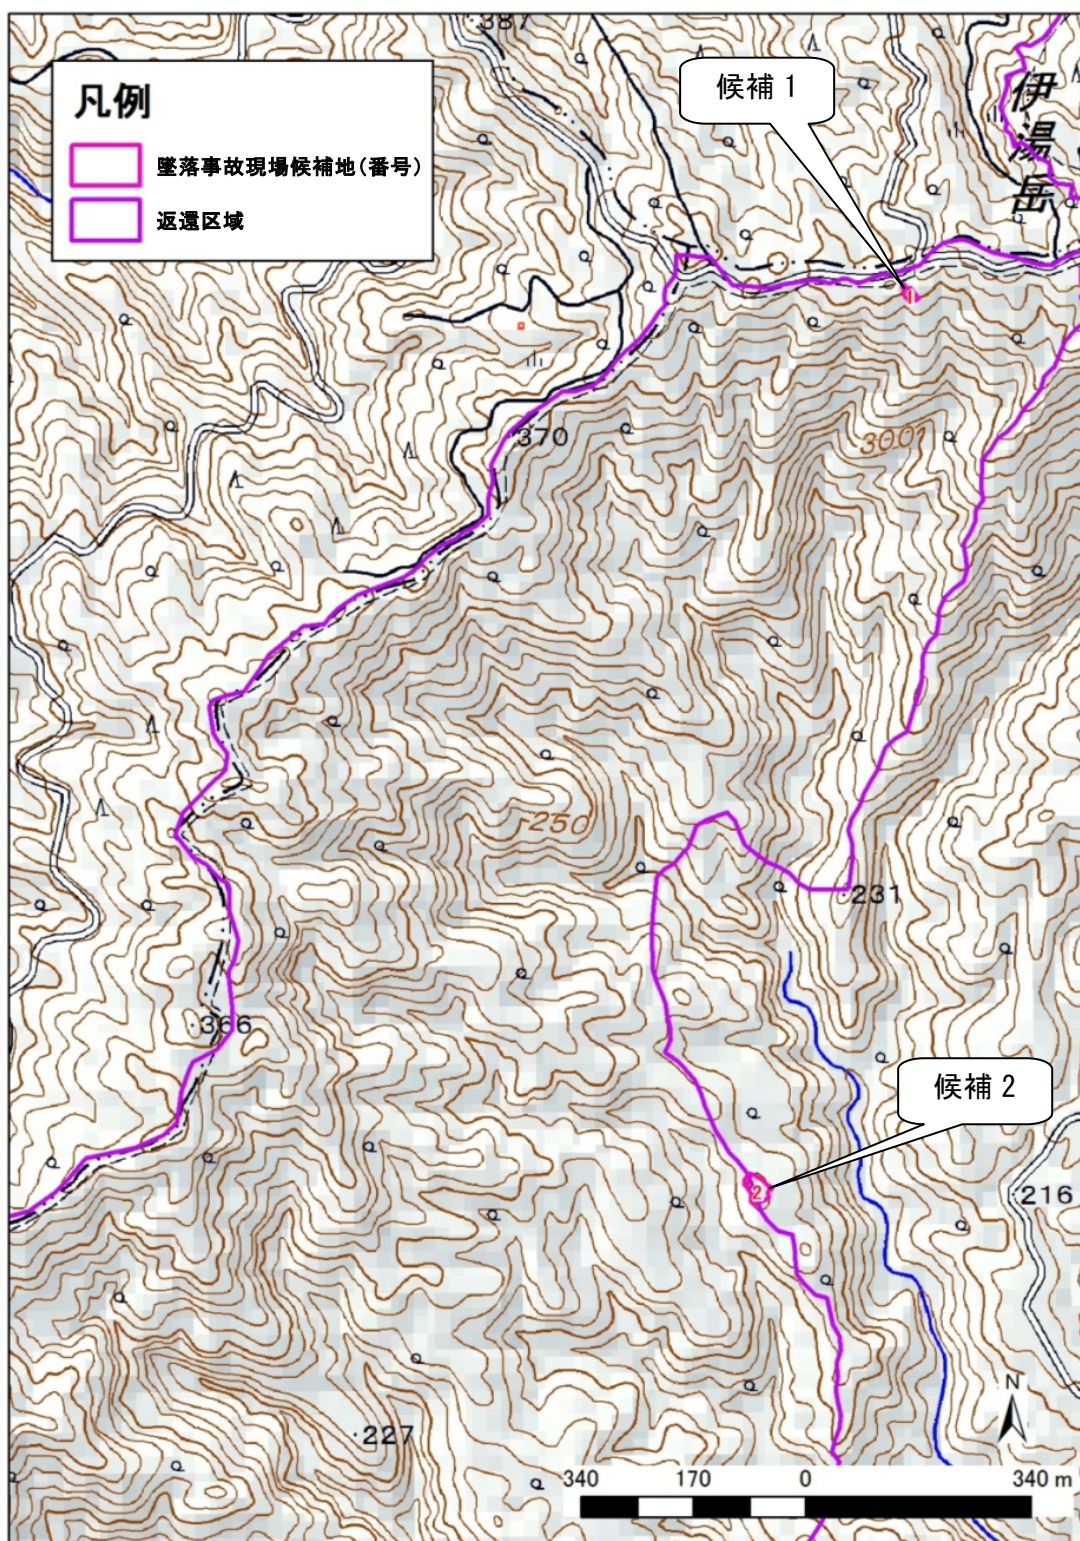
図 3.26 地形図・航空写真の判読によるヘリコプター墜落事故現場候補地（1973年（昭和48年）8月 伊湯岳南西）

地形図及び航空写真の判読の結果、2 箇所のヘリコプター墜落事故現場候補地が確認された。墜落事故現場候補地の位置を図 3.26 に、候補地の地形図および赤色立体地図の判読結果を図 3.27 に示す。

墜落事故現場を特定するため、現地踏査により現況の確認を実施したところ、候補1において、ヘリコプターの残骸と推定される部品・金属類が発見されたことから、同地を墜落事故現場と特定した。現地踏査の結果を表 3.9 に示す。

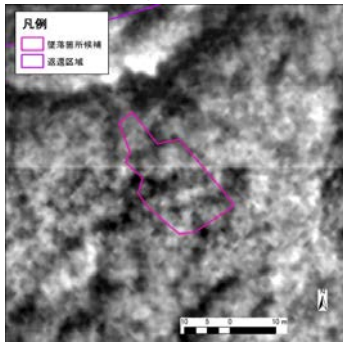
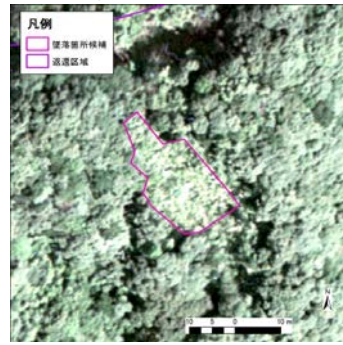
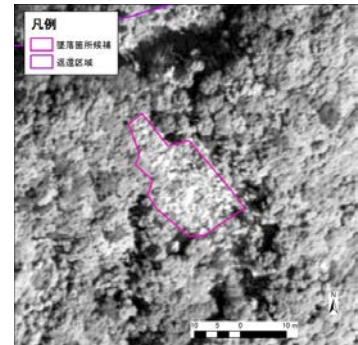
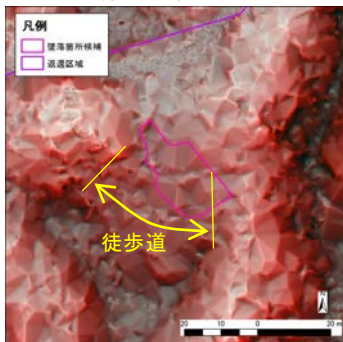
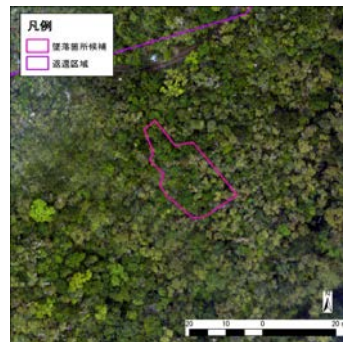
伊湯岳山頂から南南西 400m の稜線直下斜面である。
墜落時期前後で高木から笹藪に変化していることが航空写真で確認された。
赤色立体地図では徒歩道程度の幅で改変された可能性のある地形が確認された。

踏査日	2017 年(平成 29 年)4 月 20 日	
確認項目	候補 1	候補 2
現地状況	植生は笹が主体であり、地表面には FRP と思われる破片や、金属部品が散在していた。ヘリコプターの操縦桿と考えられる残骸も確認された。油臭や油膜等は確認されなかった。	植生は笹が主体である。一級基準点の確認された。また、ペンチが確認された。油臭や油膜等は確認されなかった。
金属探知結果	所々で金属反応があり、電子部品やナイフなどの金属類が確認された。	金属反応は 2 箇所あり、それぞれペンチと金属プレートであった。
空間線量率等測定結果	0.04 μ Sv/hr (NaI) 47~62cpm (GM)	0.04 μ Sv/hr (NaI) 57~72cpm (GM)
現地写真

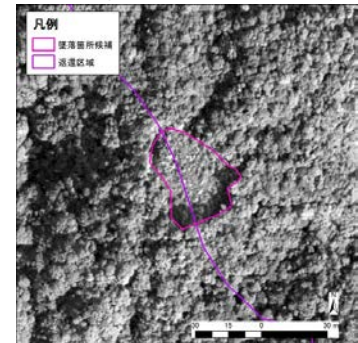
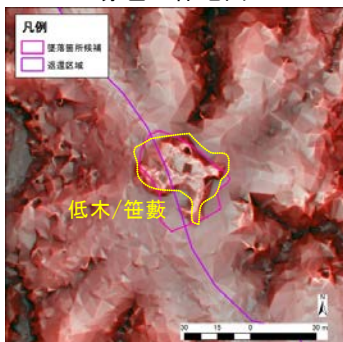
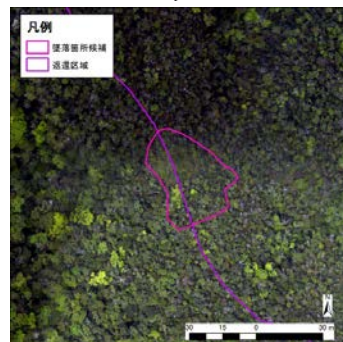
図 3.27 ヘリコプター墜落事故現場候補地の地形図および航空写真の判読結果

北側：低木と笹藪
南側：高木（疎林）

伊湯岳山頂から南西 1.7km の稜線上の太尾根である。
墜落時期前後で高木から低木と笹藪に変化していることが航空写真で確認された。
赤色立体地図では周辺との植生の違いが確認されたが、地形改変の痕跡はなかった。

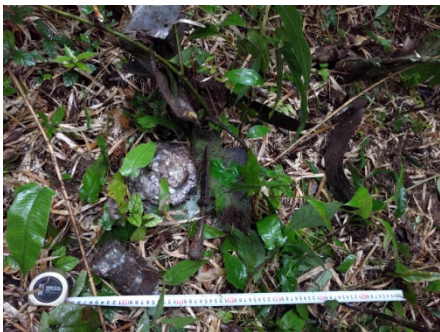
<p>確認された操縦桿・電子機器のようなもの</p>

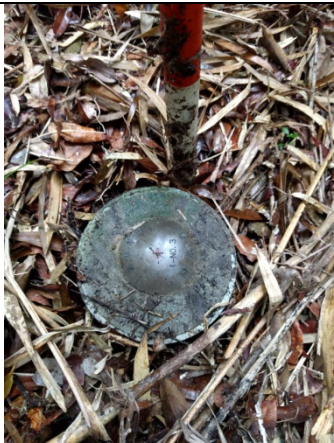
<p>その他の残骸等</p>

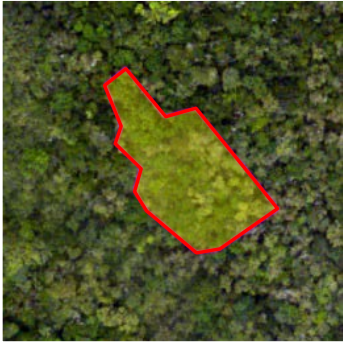
箇所	調査範囲	設定根拠	範囲図 <input type="checkbox"/> 裸地・舗装 <input checked="" type="checkbox"/> 確認範囲
1973年(昭和48年)のヘリコプター墜落事故現場	全域	金属反応が広範囲で確認されたため

調査方法は現地踏査による目視調査とする。植生が繁茂している範囲においては、金属系廃棄物の見落としがないように金属探知機を併用しながら行うことが望ましい。また、踏査範囲に漏れがないようGPSを携行しながら調査を行うものとする。野営ゴミについては埋設された箇所が不明であるが、ごく表層に埋設されていると考えられることから、現地踏査の際にその存在や痕跡を調査し、確認できた場合には埋設の有無や量を調査する。

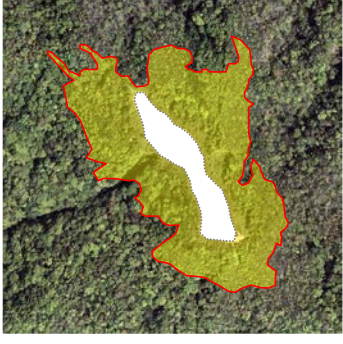
LZ-FBJ	裸地を除く範囲	裸地部分の廃棄物は確認済

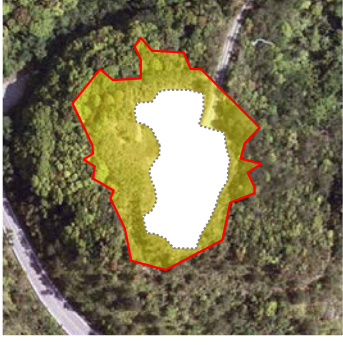
LZ-1	裸地を除く範囲	裸地部分の廃棄物は確認済

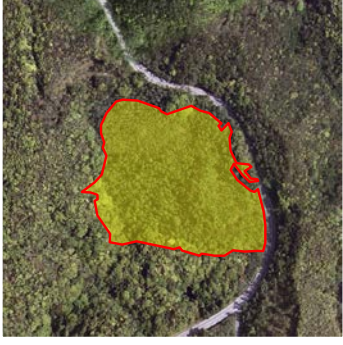
LZ-1A	全域	全域が植生で覆われているため、未確認の廃棄物が存在する可能性がある

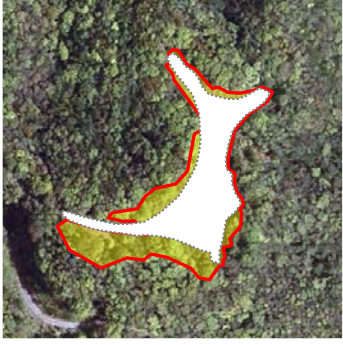
LZ-2	裸地を除く範囲	裸地部分の廃棄物は確認済

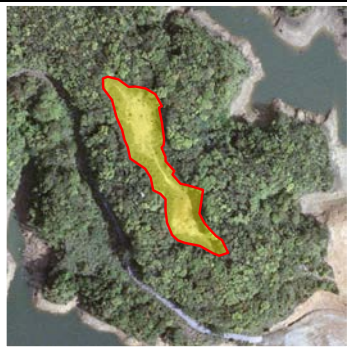
箇所	目視確認範囲	設定根拠	範囲図 裸地・舗装 確認範囲
LZ-2A	全域	ほぼ全域が植生で覆われているため、未確認の廃棄物が存在する可能性がある

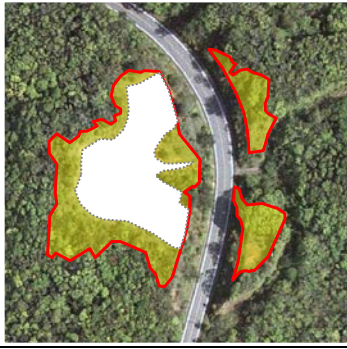
LZ-3	裸地を除く範囲	裸地部分の廃棄物は確認済

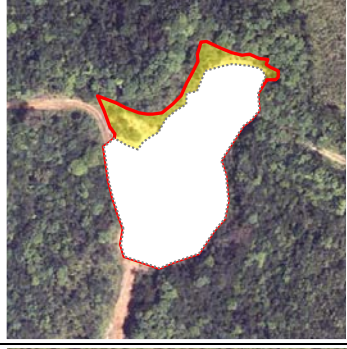
LZ-21	裸地を除く範囲	裸地部分の廃棄物は確認済

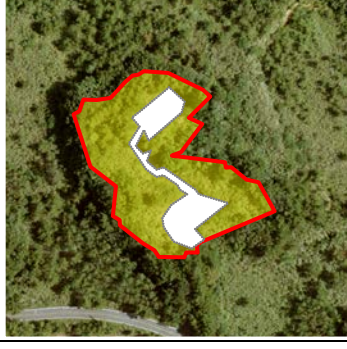
旧米軍ヘリポート (安波ダム現場事務所跡地)	舗装を除く全域	舗装部分の廃棄物は確認済
