平成 15 年（2003 年）十勝沖地震 調査報告書

静岡県防災局・土木部・都市住宅部

1 第1班調査報告(道東部地域調査班、防災局・都市住宅部)

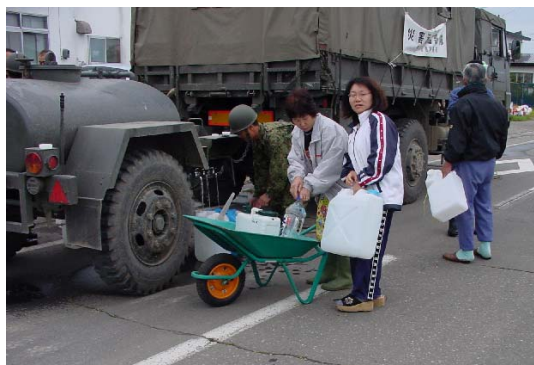
自衛隊による給水支援（豊頃町）
（重いので一輪車で運んでいる。）

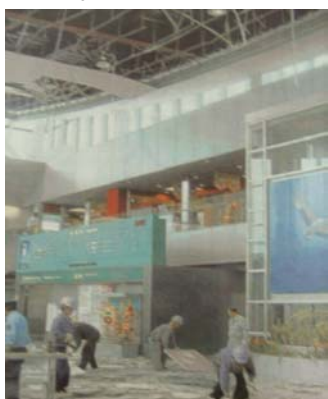
管制塔、空港ビル出発ロビーの天井パネルが落下、現在応急処置(安全ネットで保護)が施されていた。

釧路空港出発ロビーの天井パネルの落下(9月26日)

反った天井部のパネルが落下↓

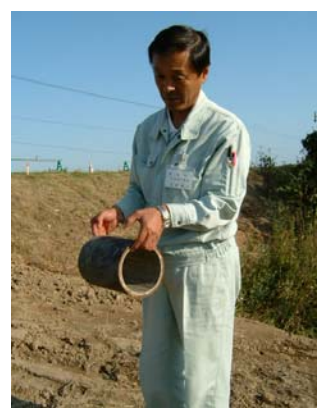
ダクタイル鋳鉄送水管が被害を受けた。復旧工事済

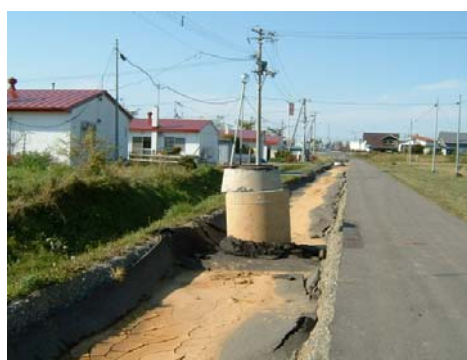
液状化による下水道施設の被害

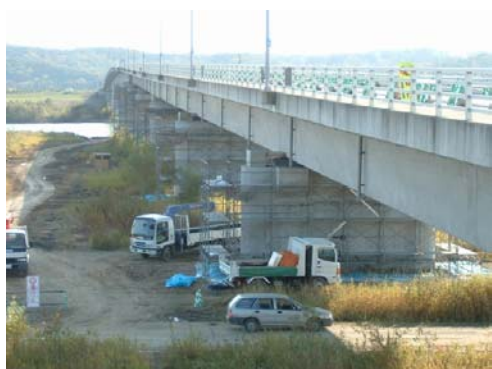
国道 336 号十勝河口橋
(橋脚が 35cm ずれる)

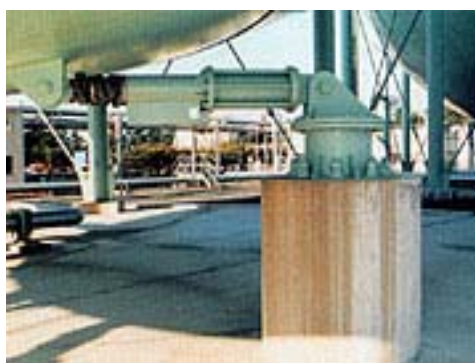
オイルダンパーによりガスホルダーの揺れを吸収（供給設備被害なし）

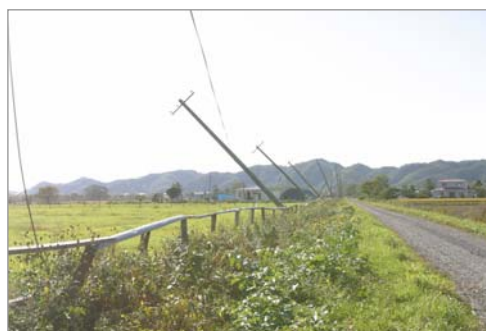
発電所他での安全装置作動、電線の断線、変圧器の傾斜等により、北海道電力で約37万戸が停電したが、26日21時13分にはすべて復旧した。

電柱の傾斜（浦河町）

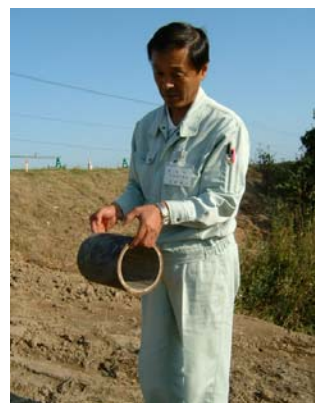
浦河町では、主要管路のダクティル鑄鉄管継ぎ手部分のボルトが飛び、約9割が断水になる被害が出た。浦河町への自衛隊給水派遣は26、27日の2日間行われた。消防のタンク使用、日高支庁からのポリタンク貸し出し等で対応をした。断水になる旨や給水地点の広報を広報車で行ったが、防音に優れた住宅であった等の理由で住民に聞こえず、インターネットを使ったライフラインの情報提供の要望等、一部苦情が出たとのことである。すべて対応できるとは限らないが、給水地点はあらかじめ決めておいたほうが良いとの意見があった。

鑄鉄管が被害（復旧済）

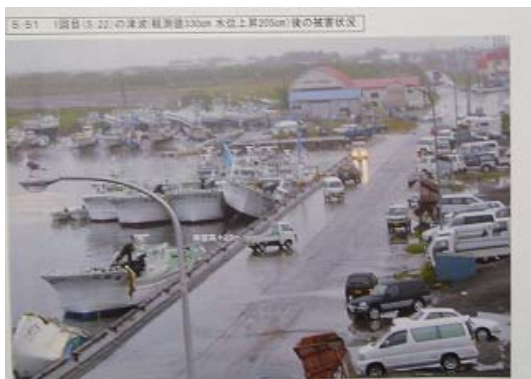
写真—25 大津漁港 1回目の津波後の状況

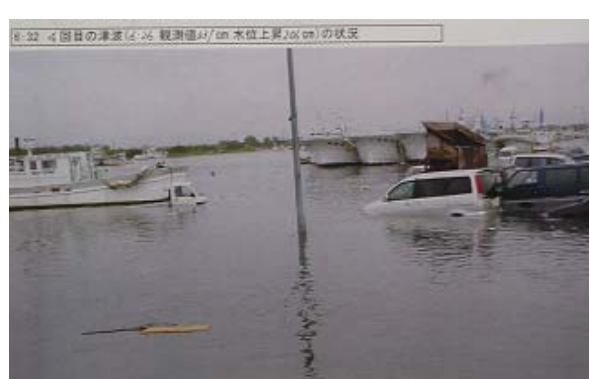
写真—26 大津漁港 4回目の津波状況
