第3回 土木学会西部支部沖縄会

技術研究発表会

2013年10月1日

発表プログラム・概要集

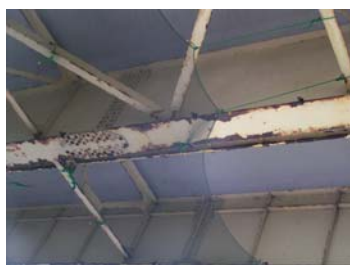
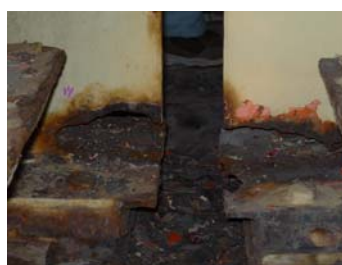
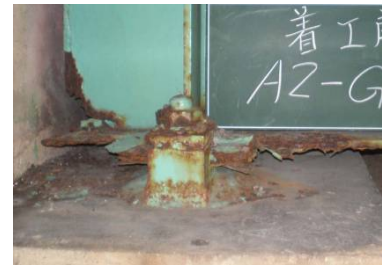
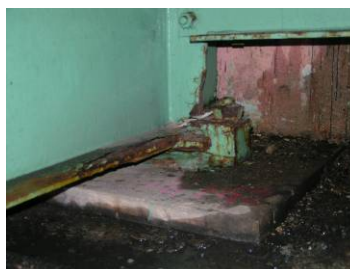
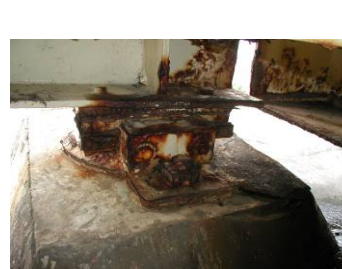
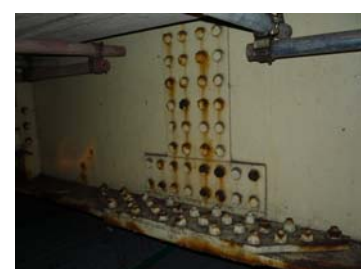
写真1 沖縄における鋼橋の腐食状況

写真1に沖縄における鋼橋の腐食損傷状況を示す。腐食損傷は、支間中央部に比べて桁端部やボルト添接部、フランジ等のエッジ部に生じやすい。腐食の原因は、飛来塩分の付着や伸縮装置からの漏水が挙げられる。また、ボルト・ナットやフランジなどのエッジ部は、塗膜の標準膜厚が確保しにくいいため、腐食しやすい。

a) 下フランジエッジ部の腐食

b) 桁端部の腐食①

c) 桁端部の腐食②

d) 桁端部の腐食③

e) 鋼支承部の腐食

f) ボルト継手部の腐食

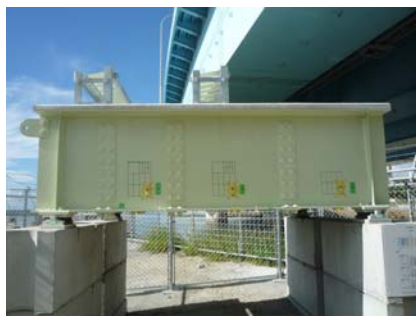
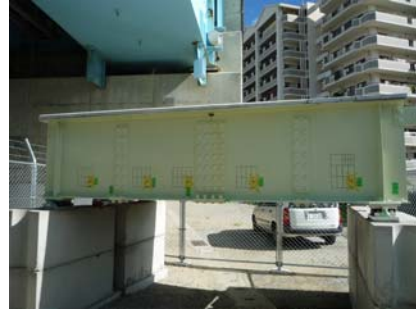
写真2 暴露試験体

写真2に示すような暴露試験体を作製し、図1に示すように、新設塗装系(新沖繩版/旧沖繩版/防食便覧)、塗替塗装系(新沖繩版/旧沖繩版/防食便覧)を暴露試験体に塗装し、大気暴露試験を実施した。また、ボルト・ナット部は塗膜厚の確保が難しく防食の弱点部となり易いことから、試験体にボルト継手部を設け、ナット部の膜厚についても検討した。

暴露試験体は、海岸沿いにある新牧港橋の桁下ヤードに設置した。試験項目は、目視調査、耐候性能評価、膜厚調査、付着性能調査、腐食環境調査(温湿度、飛来塩分調査、風向風速)、塗装鋼板試験である。

a) 新設塗装用暴露試験体

b) 塗替塗装用暴露試験体

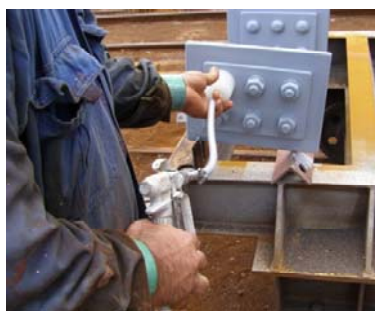
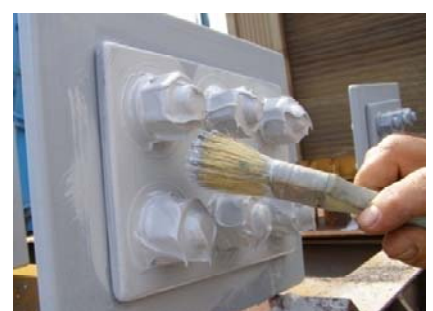
写真4 ボルトキャップ方式実施状況

a) エポキシ樹脂塗料注入状況

b) 注入後の刷毛による表面成型

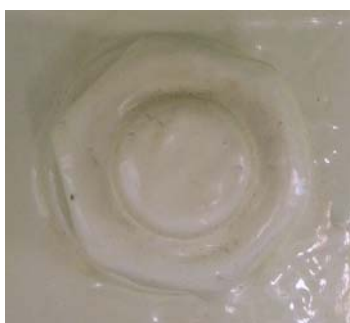
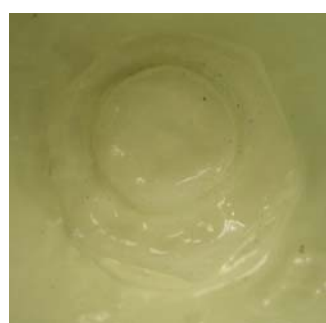
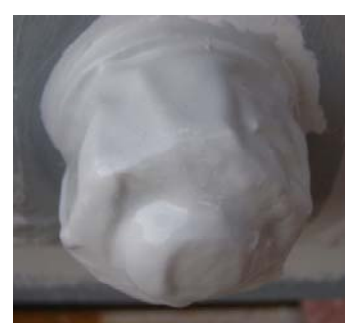
写真6 ナット部塗装完了後の表面

a) 防食便覧(刷毛塗り)

b) 新沖縄版(刷毛塗り)

c) 新沖縄版
(ボルトキャップ注入方式)

写真6に、防食便覧、新沖縄(刷毛塗り)、新沖縄(ボルトキャップ注入方式)のナット部塗装完了後の表面を

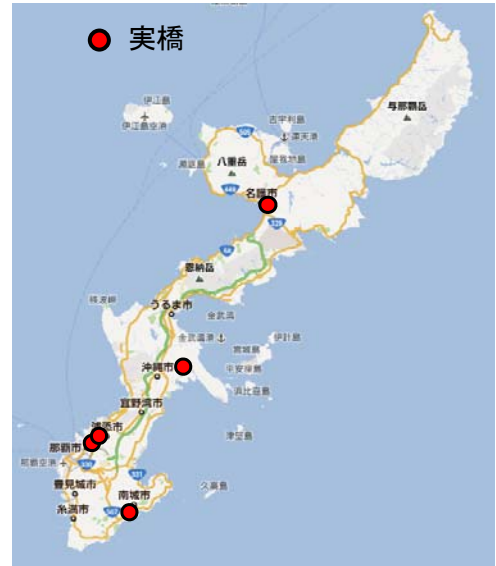
図3 実橋調査箇所

図3に、実橋調査箇所を示す。東海岸付近、西海岸付近や内陸部に架設された、離岸距離 600mから 2.4km以内の鋼橋を対象に、塗膜調査を行っている。対象橋梁は、新塗装系鋼橋 1 橋、旧塗装系鋼橋4橋を選定した。一例として、写真7a)と b)に旧塗装系鋼橋の2橋を示し、表3に橋梁概要を示す。モニタリング項目は、目視、光沢度、色差、チョーキング、基盤目付着試験、膜厚測定、付着塩分である。評価部位は、足場がある桁端部の一般部、板エッジ部、ボルト添接部、支承部などを評価した。調査頻度は、2年に1回実施している。

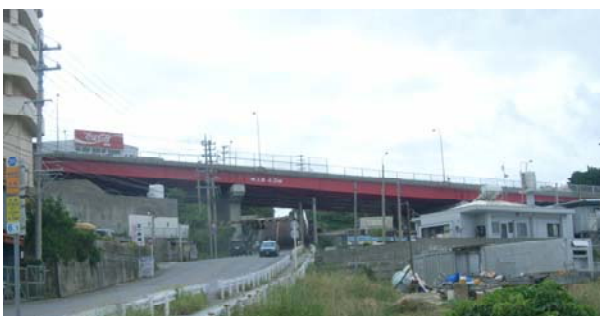
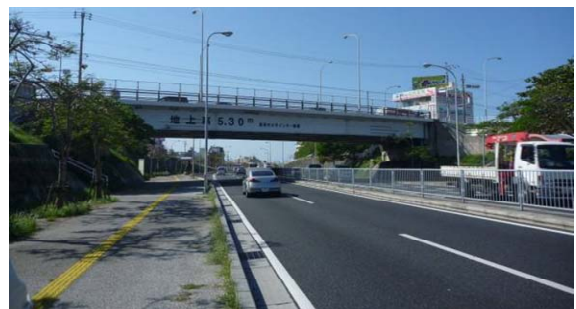
写真7 実橋調査対象橋梁

a) A橋:旧塗装系(ポリウレタン樹脂)

b) B橋:旧塗装系(ポリウレタン樹脂)

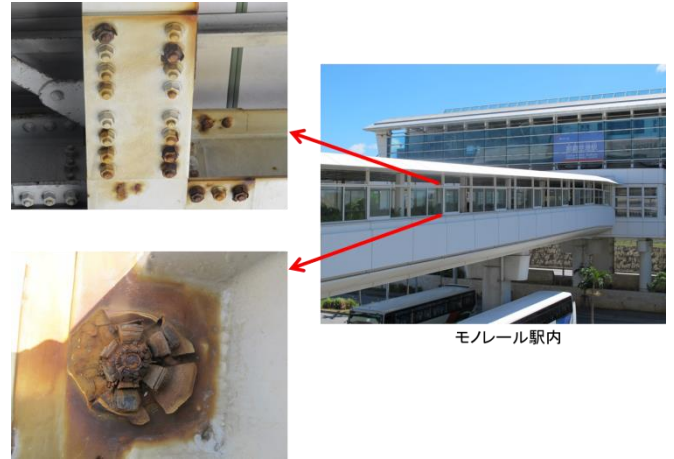
写真1 ボルトの腐食状況

瀬戸大橋の建設時に、現場架設から塗装するまでの間にボルトに錆が発生しないようプライマー(25 μ m)を施す防錆処理ボルトが採用された。2003年開業の沖縄都市モノレールにも同様の防錆処理ボルトが使用されたが、建設中から発錆が見られ、現在では写真1の様に多くのボルトに錆が発生している。

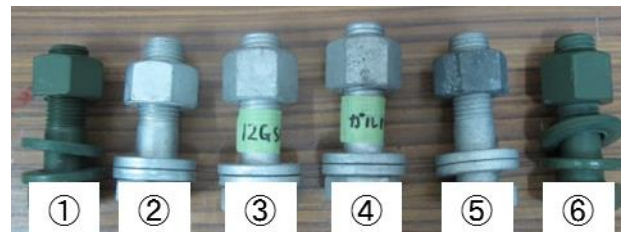
写真4 各種ボルト試験体

- ⑤F8T 熔融亜鉛アルミメッキ→ 2浴法等で亜鉛アルミニウム合金メッキを施したボルト。アルミの高耐食性と亜鉛の犠牲防食機能を持つ
- ⑥55%Al-Zn メッキボルト+防錆処理→④のボルトに①と同様のプライマーで防錆処理をしたボルトであり、直接塗装を塗る事が出来る

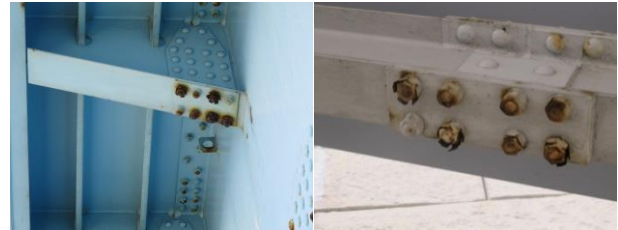
写真1 腐食した高力ボルト継手部

鋼橋の弱点部の1つとして写真1に示す高力ボルト継手部の腐食が挙げられる。この原因はボルト角部の塗膜厚が十分に確保できていないことが考えられる。よって、特に腐食環境の厳しい地域においては、高力ボルト継手部の防食が維持管理上の大きな課題である。

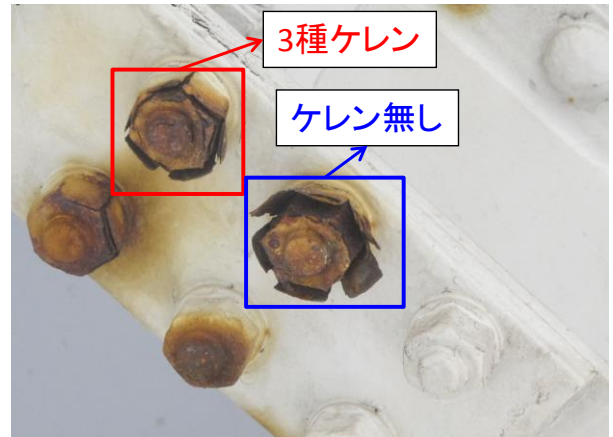
図3 対象部ボルト

SZ工法の対象とした高力ボルトを図3に示す。施工前のボルトは塗装が著しく劣化した状態であった。施工内容として3種ケレンを行った後にSZ工法を行ったボルトとケレン作業無しで直接SZ工法を適用した2つのパラメータで実施した。

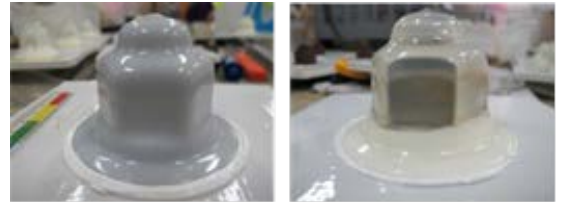
写真 1.a 左：有色 右：透明

- (1) キャップ：有色（写真 1.a 左）と透明（写真 1.a 右）の 2 種。
- (2) ボルト：新品と補修塗装品の 2 種。
- (3) 施工方法：従来の充填剤完全充填（写真 1.b 左）とつばのみ充填（写真 1.b 右）の 2 通り。
- (4) 劣化・施工形態の模擬：無傷の試験体（写真 1.c 左）とキャップの割れを想定した上部傷（写真 1.c 中央）と塗膜下腐食などの上にキャップを施工した場合を想定したつば部傷（写真 1.c 右）の 3 通り。

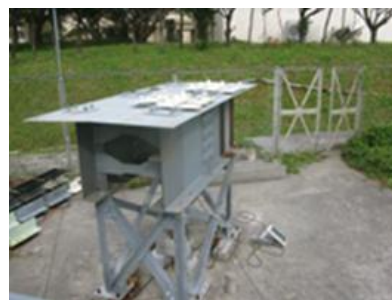
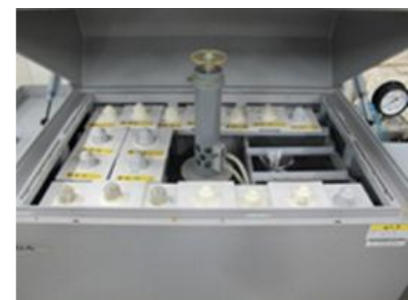
写真 2. 左：暴露試験場外観 右：塩水噴霧試験状況

本研究では、乾湿繰り返しにより発錆を促進させるため、塩水噴霧・大気暴露のサイクル試験を実施した。具体的には、試験体を日中 8 時間（9:00～17:00）は琉球大学内屋外暴露試験場に設置し屋外暴露に供するとともに、夜間 16 時間（17:00～9:00）は塩水噴霧試験機に導入し、JIS Z2371 に準じた塩水噴霧試験を供している（写真 2）。本研究では、この 24 時間 1 サイクルを計 1500 時間実施した。

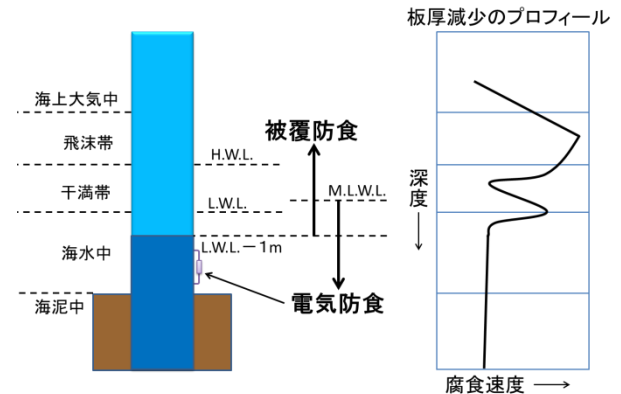
図1. 港湾構造物の腐食特性*

従来、港湾の鋼管は、**図1**に示しているように最も腐食するのが飛沫帯であり、次いで干満帯付近の2カ所であることが知られている。しかし、**写真1**に示すパイルベント式鋼管が激しい腐食により撤去され、琉大へ研究資材として提供された。その腐食鋼管を調査すると飛沫帯付近の腐食以外に、鋼管上部の床版との境界部にも腐食が進んでいた(**写真2、3**)。

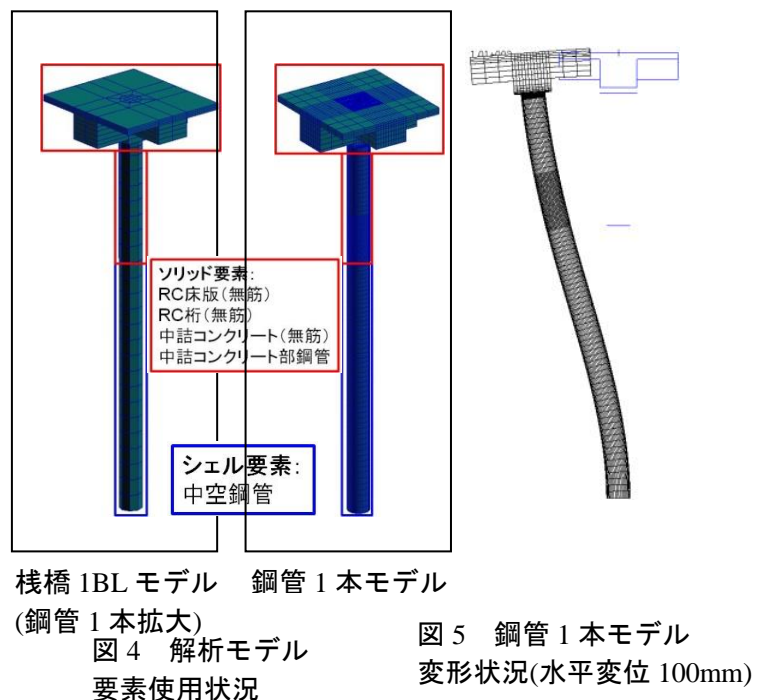
図4 解析モデル
要素使用状況

栈橋1BLモデル 鋼管1本モデル
(鋼管1本拡大)

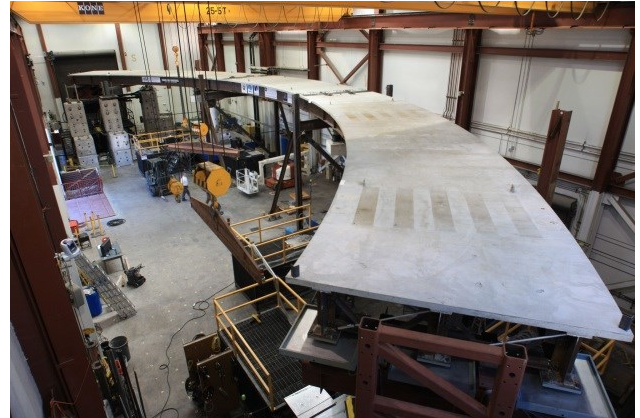
Figure 1 Bridge Specimen

Figure 1 にネバタ，リノ大学で実施された実験に用いられた橋梁モデル¹⁾を示し，そのモデルの諸言を Table 1 に示す。橋梁モデルは，実大の 0.4 スケールで，コンクリート床版の鋼 I 形 3 主桁の上部構造を有している。また，中央径間は二つのコンクリート橋脚により支持され，左右径間は橋台により支持されている。上部構造とコンクリート橋脚はピン支承とし，橋台上は可動支承とされている。

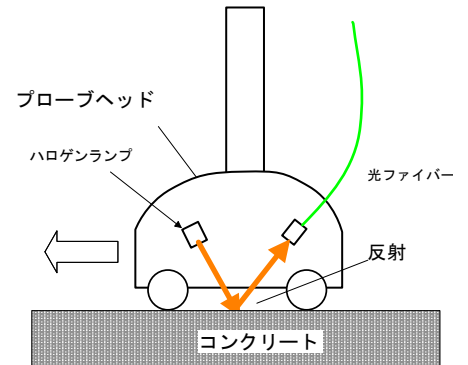
図-1 測定概要

分光分析法は、図-1 に示すようにコンクリート表面にハロゲンランプを照射し、その反射光を波長と吸光度に分けることで非破壊により、コンクリートの表面にある塩分を面的に表す計測方法である。本手法は、果物の糖度を光で分ける方法として、既に一般化された技術であり、それをコンクリート用に応用したものである。プローブヘッドの車輪にエンコーダーを内蔵することで、測定位置と塩分濃度の数値から、測定箇所の塩分分布のコンター図を作成することが可能である。

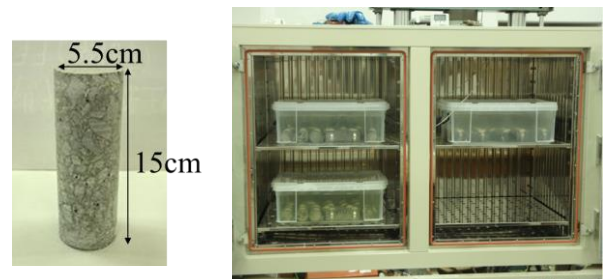
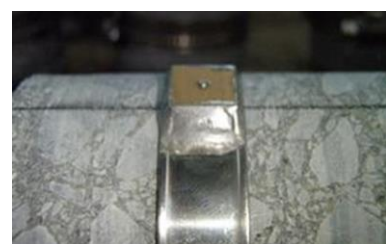
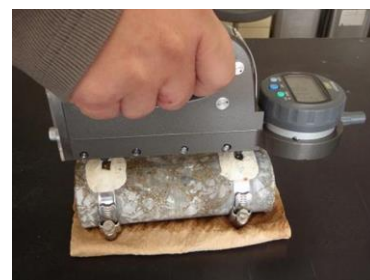
(a) 試験体および養生状況

(b) ゲージプラグとコンタクトゲージ

写真 - 1 試験体と測定状況

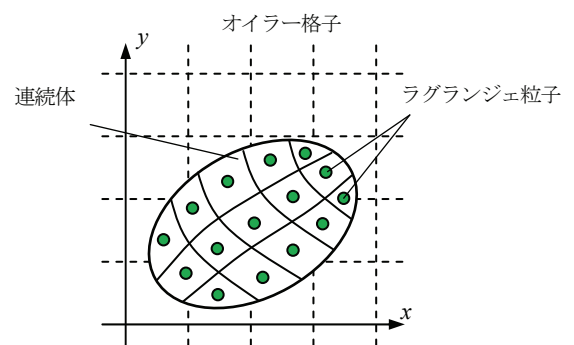
Fig.2 ラグランジェ粒子とオイラー格子

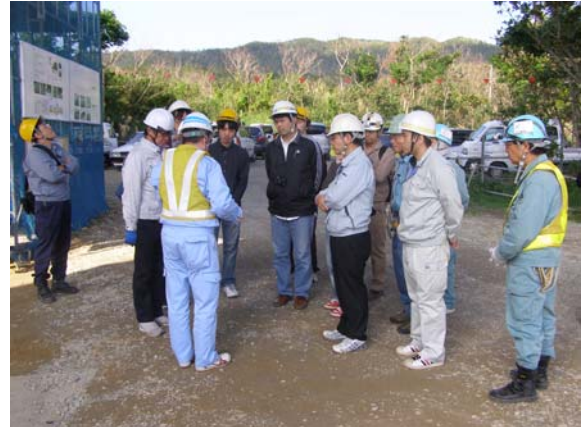
写真2 現場視察状況

また, 委員会においては, 現場視察も実施した. 写真2には, NEXCO 沖縄管理事務所の床版取換え工事の視察状況を示す. 写真3には, 舗装直下の塩害損傷を受けた床版の状況を示す.

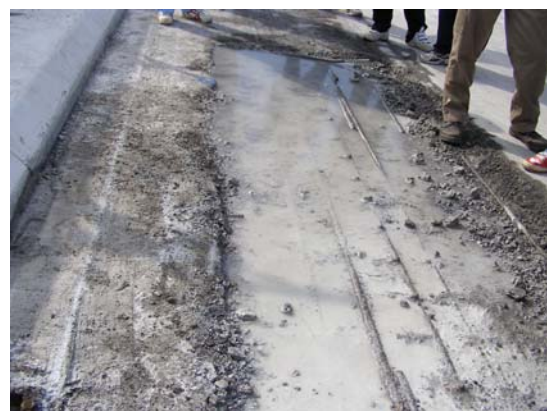
写真3 床版の塩害損傷状況

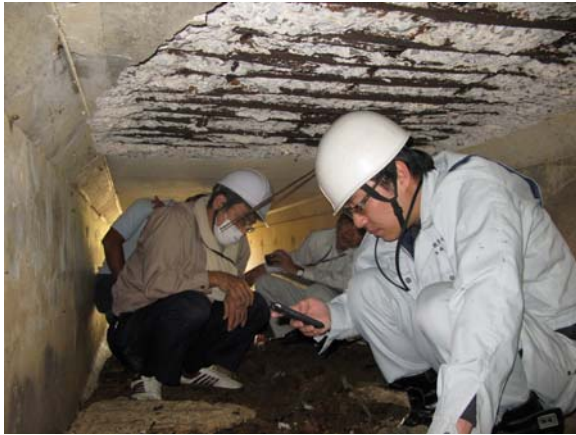
また, 腐食環境調査として, ドライガーゼ法による飛来塩分量の測定, SMA 鋼板センサによる腐食速度の測定, 風向風速測定, 温湿度測定などを取り上げ, 調査マニュアルには掲載されていない詳細な調査手順を作成する. これは, コンサルタントなどの技術者向けに, 腐食環境調査における調査マニュアルになることを目標とする. 写真4には現場調査状況を示し, 写真5にはドライガーゼ及びSMA 鋼板センサ設置状況を示す.

写真4 現場調査状況

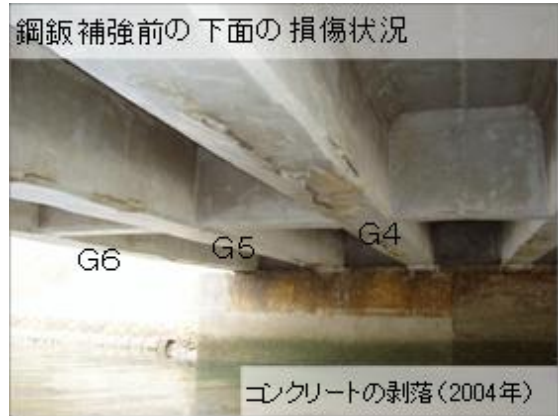
写真6 コンクリート桁の損傷状況

写真6には、1953年に架設されたRC橋の主桁損傷状況を示す。塩害による損傷で主桁にひびわれ損傷が見られた事例である。

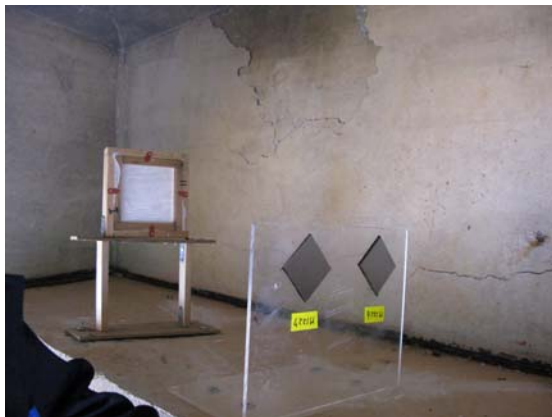
写真5 ドライガーゼ及び SMA 鋼板
センサ設置状況

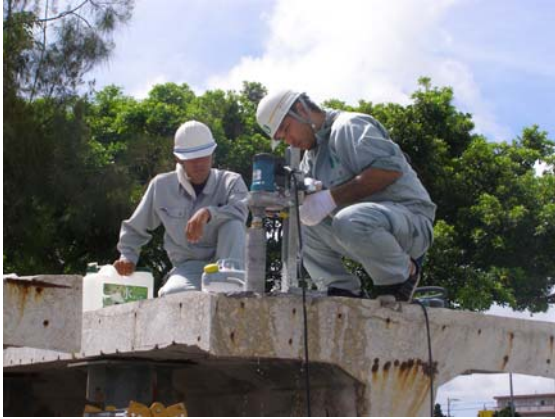
写真8には、委員及び琉球大学学生による合同の劣化調査状況を示す。

写真8 RC桁のコア採取状況

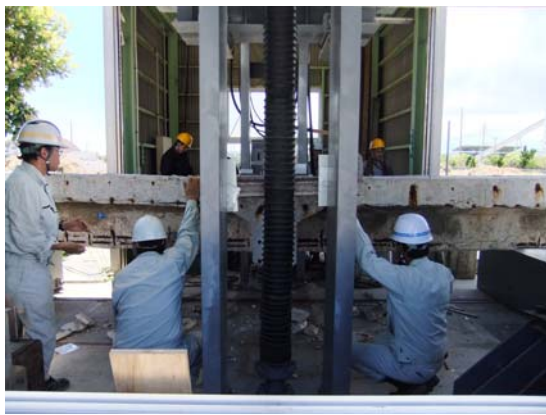
写真9には、RC桁の载荷実験の状況を示す。実験では、塩害による損傷で撤去されたRC橋の残存耐荷力を確認している。また、琉球大学においては効果的な補修方法についても実験を行っている。

写真9 RC桁の載荷実験の状況

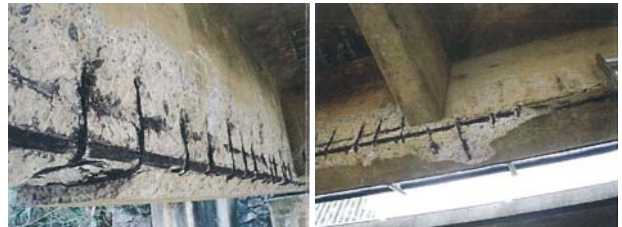
写真-1 高平橋劣化損傷状況(1)

海岸線に位置しており、塩害によると考えられる主筋に沿ったひび割れやコンクリート剥落、鉄筋の腐食・断面欠損が見られ、下部工や支承にも顕著な塩害損傷が見られる状況であった(写真-1、写真-2)。

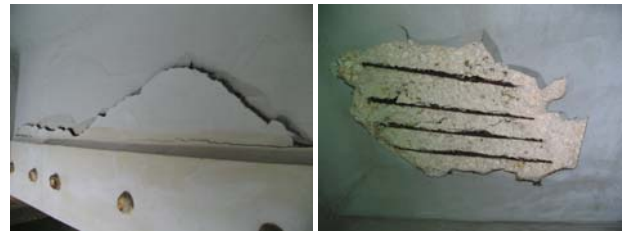
写真-3 夫婦橋劣化状況 (1)

過去に断面修復、鋼板貼付による主桁補強、表面被覆等の補修が実施されていると考えられるが、実施年度は不明である。調査時点では、主桁・床版の広範囲にコンクリート剥落・ひび割れ・鉄筋露出が確認された(写真-3、写真-4)。

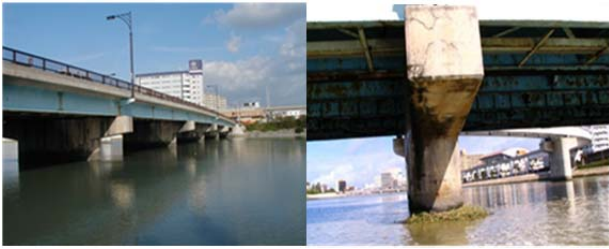
写真1 那覇大橋損傷状況(1)

県道那覇内環状線(那覇市古波蔵)那覇大橋は、1969(昭和44)年に架設された5径間単純合成鉄桁橋(L=140m)で、架設後44年が経過している。海岸線から約1kmの国場川の感潮区間に建設されており、塩害環境としては比較的厳しい環境と考えられ、鋼桁や支承に腐食が多く発生している。(写真1,写真2)

海岸線から約1kmの内陸部であるが、国場川の感潮区間にあり、またクリアランスもさほど無いことから、飛来塩分の影響により腐食が促進されたと考えられる。

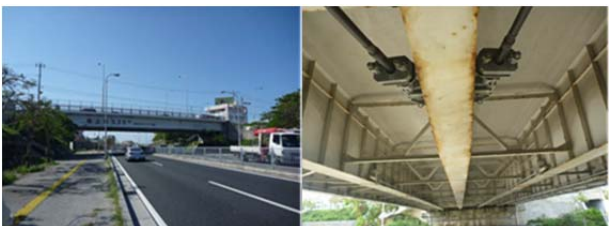
写真3 大平インター陸橋劣化損傷状況

これまで塗装塗替は2回行われており、直近では2000年に行われている。13年経過していることもあり、添接部、エッジ部に腐食が多く発生している。(写真3)

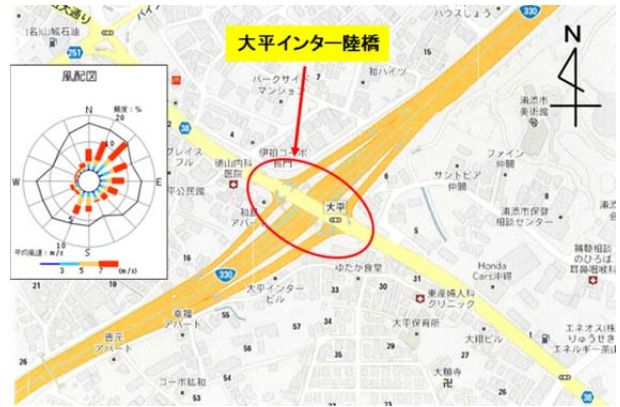
図-4 大平インター陸橋位置と風配図

海岸線から約2.4kmの内陸部であるが、国道330号に沿った冬期の北東の季節風を直接受ける環境にある。それにより塩害が発生したと考えられる。(図-4)

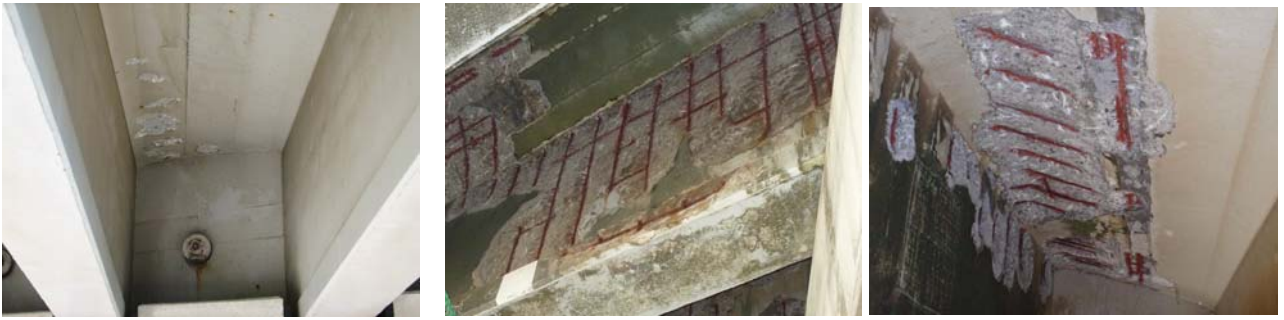
a) P2-P3 間の損傷状況

図 3a)及び b)に、P2-P3 径間及び P7-A2 径間の橋梁点検結果を示す²⁾。P2-P3 間では、主桁腹板に錆汁が見られ、保護塗装が一部剥離しているのがわかる。主桁下フランジにはうきが見られた。P7-A2 径間では、うき部を人的に剥落させた後ではあるが、主桁腹板に広範囲のスターラップ筋が見られる。茶色は、鉄筋の防錆処理剤である。また、主桁上フランジや間詰コンクリート部にも広範囲に鉄筋が見られる。これより、P2-P3 径間に比べ P7-A2 径間では、塩害による劣化損傷が急激に進行していることがわかる。なお、コンクリートの被りが最小で 10mm 程度であるにもかかわらず¹⁾、幸いにも PC 鋼線の破断は生じていなかった。

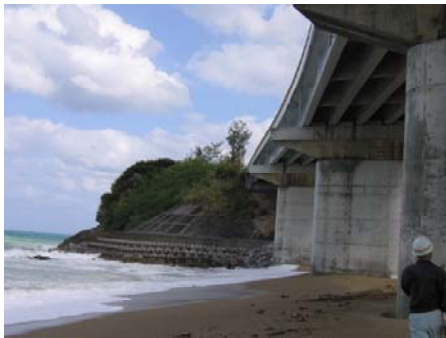
c) A1 橋台側の護岸と主桁の位置関係

図3 対象橋梁の周辺環境と上部工損傷状況

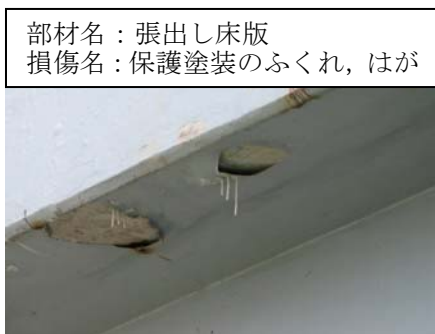
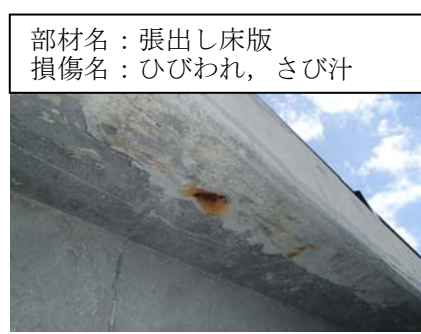
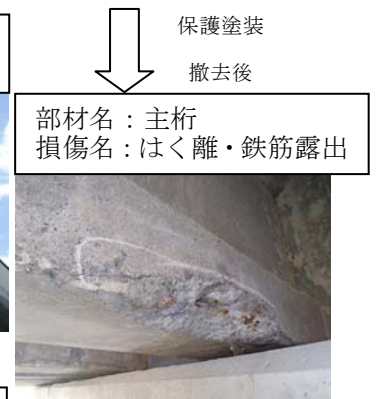
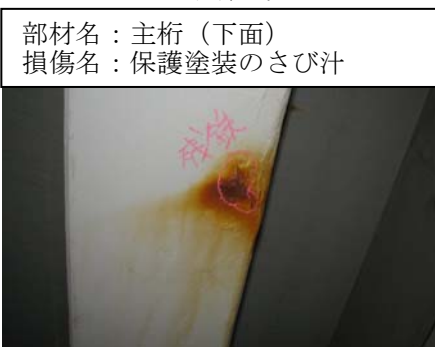
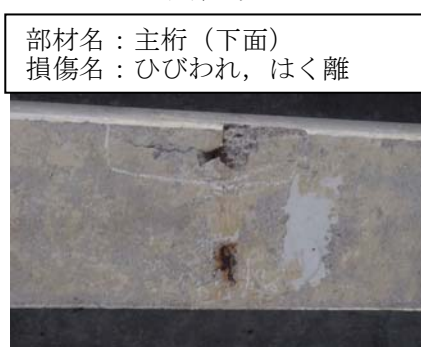
図 6 保護塗装を施した時点及びはがした時点の外観調査結果

図6に保護塗装を施した時点の外観調査結果を示す²⁾。保護塗装を施した時点の外観において、張出し床版や間詰コンクリート部には、保護塗装のふくれやはがれが生じており、遊離石灰も見られた(写真番号 1, 3)。主桁下面に錆汁が発生しており、残鉄が原因と思われた(写真番号 5)。主桁端部には、剥離・鉄筋露出が見られた(写真番号 7)。

図6より、保護塗装をはがした時点での外観調査結果について述べる⁵⁾。まず、張出し床版部には、残鉄による錆汁が見られるとともに、保護塗装時には確認できなかった多数のひびわれが確認された(写真番号 4)。間詰コンクリート部には、保護塗装をはがした後にうきが見つかった(写真番号 2)。主桁下面の錆汁は残鉄であり、一部残鉄の腐食膨張により主桁角部にひびわれや剥離が生じている(写真番号 6)。主桁端部の剥離・鉄筋露出周辺に、新たなうきやひびわれは見られなかった(写真番号 8)。

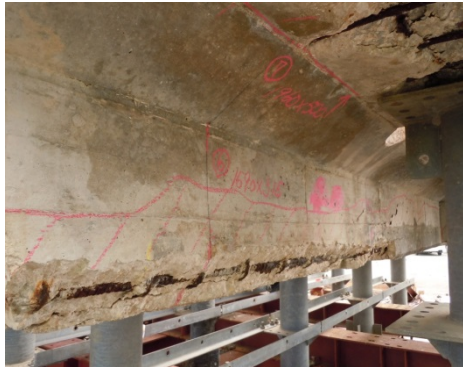
写真-1 W-1 の損傷写真

写真-1 は、W-1 桁下面の損傷状況を写したものである。桁下面端部のコンクリートは主筋に沿って剥落し、床版下面にも局部的にコンクリートが剥落している。また、写真中のハッチング箇所はコンクリートの浮きを示し、RCT 桁のウェブ側面に広範囲の浮きも確認されている。図-2 は、W-1 桁の損傷展開図であり、桁全体の外観劣化状況を確認できる。W-1 桁は調査対象試験体の中で最も軽微なものとなっている。

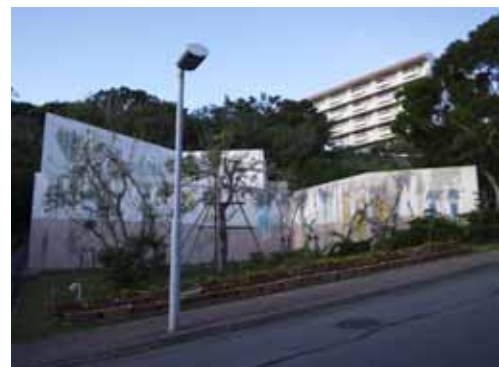
写真 4.1 貯水関係施設

本トンネル（513 T.D.740m）のルート上の右上方に、土被り 19～20m で貯水関係施設（RC 造 2F（高さ 10m）、直接基礎）が位置しており（図 4.2、図 4.3）、医療関係施設への上水としての受水槽（ $V=220\text{m}^3$ ）、施設への送水ポンプ室、施設からの排水を一旦貯留する調整池（ $V=1,380\text{m}^3$ ）から構成され、ライフラインとなる重要構造物であった（写真 4.1）。山岳トンネル近接工指針類から判断すると、「間接影響領域」と「直接影響領域」の双方に相当することから、今回施工する下り線トンネルでは、何らかの対策工の検討が不可欠であると判断し、上り線トンネルでの検討や施工実績を参考に事前予測を行うこととした。

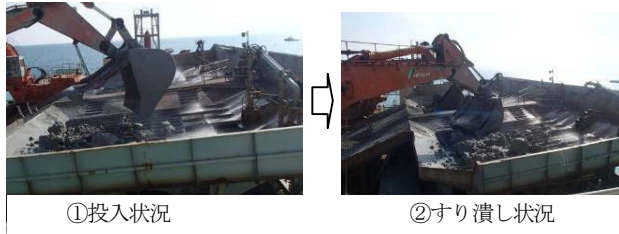
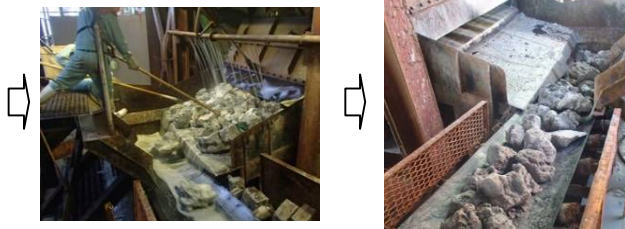
図-7 サンゴ塊投入・破碎

①投入状況

②すり潰し状況

③ふるい分け状況

④クラッシャーへ

浚渫土砂のサンゴ塊は、空気圧送船のクラッシャーを有効活用し破碎して揚土作業が中断しないよう施工した。また、投入口のスクリーンに通らない大きなサンゴ塊は、バックホウのバケットですり潰しを行い、クラッシャーで50mm程度に破碎し圧送を行った。

また、サンゴ礫が多い場合は、ポンプの大型化による加水量の増加で対応した。(図-7~9参照)

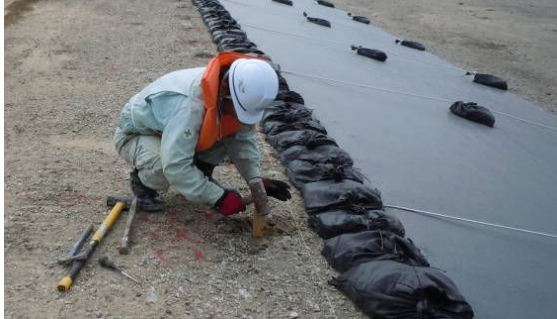
図-13 堤体のシートと観測機器設置

護岸の保護対策として、揚土中は護岸にシートの敷設および変位の観測を行った。また、土質毎に吐出口を変更し良質な砂質土による護岸の腹付けを実施した。

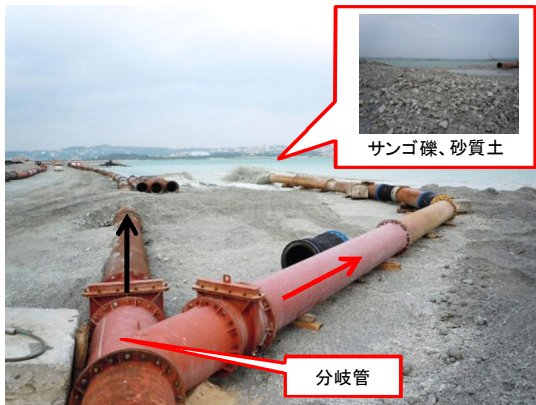
図-14 砂質土砂 揚土状況

土捨場所：C護岸付近（台風による越波が懸念）
施工方法：分岐管で吐出口を変更させながら揚土を実施堆積した土砂は、分岐管で切替え陸上バックホウ0.7m3級3台使用による敷均し実施

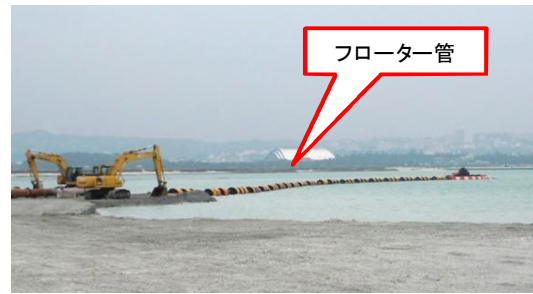
図-16 粘土質土砂 揚土状況

土捨場所：土砂処分場中央付近
施工方法：吐出口をウインチ2基で移動させながらフローター管で揚土を実施

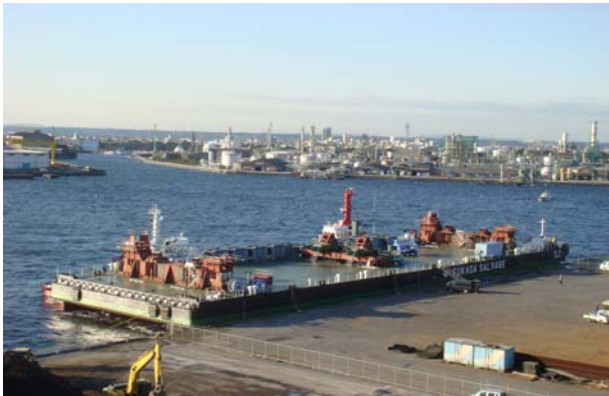
写真-2：輸送台船艀装状況

大ブロックの搭載一般図を図-3に、海上輸送に使用した台船の艀装状況を写真-2に、千葉県で実施した起重機船による大ブロックの積み込み状況を写真-3に示す。台船上に前後方向と左右方向の移動を拘束するストッパーを設置して、輸送ブロックに作用する台船の動揺による加速度に対応した。

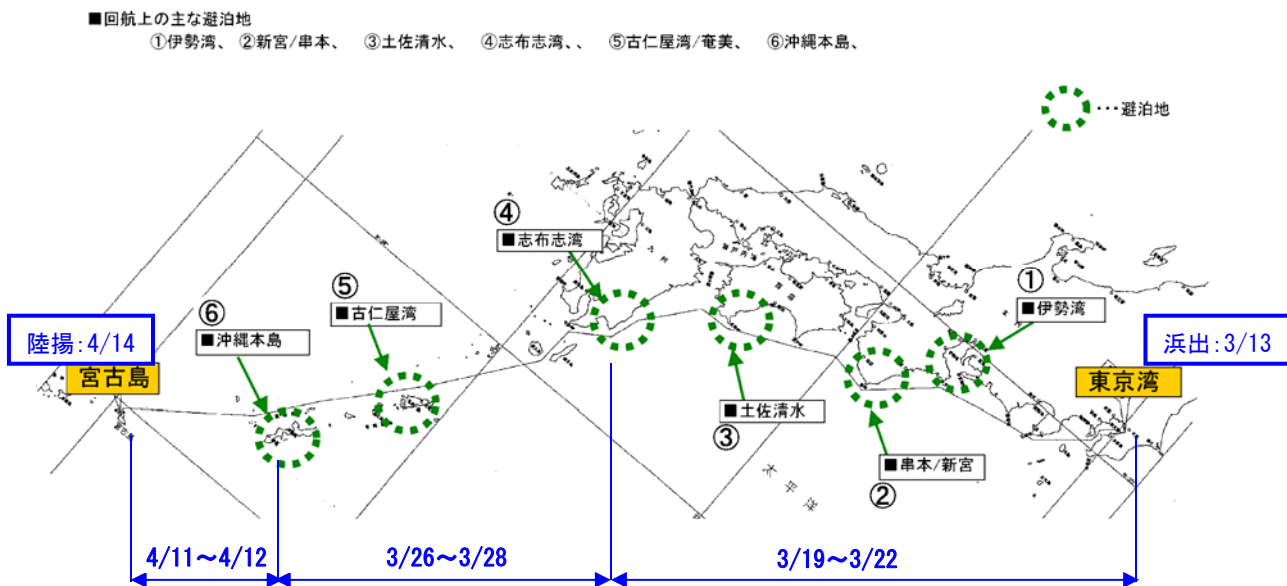
図-4：No2大ブロック輸送経路図

No2 大ブロックの海上輸送概況を図-2に示す。千葉県から宮古島への途中、鹿児島県の志布志港と沖縄県的那覇港において大ブロックに損傷等の問題がないことを確認し、約1ヶ月間に及んだ曳航距離2000kmの海上輸送を完了した。

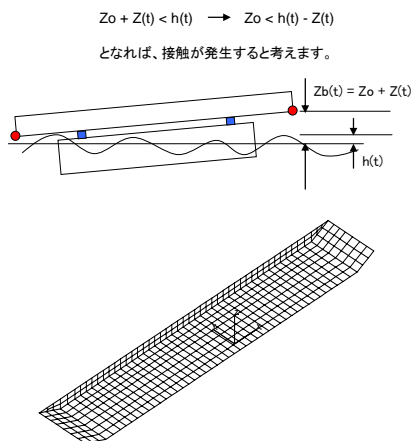
図-5：動揺解析のイメージ

- 1 海上輸送の限界条件を輸送ブロックと波浪が接触しない条件（以降：輸送限界条件）とし、海上輸送の品質管理項目とする。なお、輸送限界条件は、動揺解析（図-5）から求めた、「有義波高：2.5m以下で海上輸送を実施」とする。
- 2 輸送の可否判断は、通過海域の波高や風速の気象予報に基づいて行う。なお、輸送限界の履行確認は、1) 曳船の定時報告、2) 気象予報、3) リアルタイム・ナウファス（全国港湾海洋波浪情報網：NOWPHAS：Nationwide Ocean Wave information network for Ports and Harbours）を活用して行う。
- 3 波浪により、輸送ブロックには繰り返し加速度が作用し応力が生じる。（以降：波浪応力）一方、鋼材の疲労は応力範囲と繰り返し回数に左右されるが、海上輸送の性格から繰り返し回数の想定は不可能である。このため、波浪応力が一定振幅の打ち切り限界を超えない輸送条件（支点条件）を求め、輸送荷姿に反映する。（図-6）

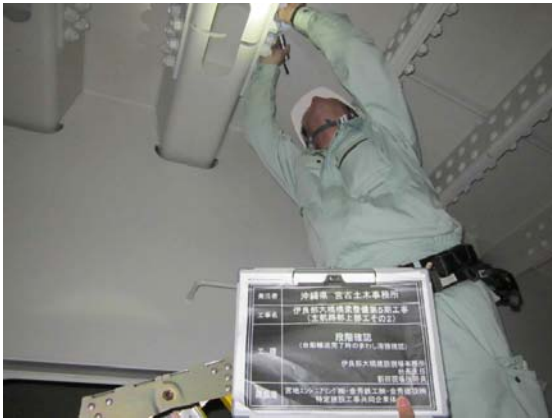
写真-5：塗膜割れの確認状況

海上輸送を実施する前の千葉において、また海上輸送を完了した宮古島において、輸送ブロックで疲労損傷が懸念される部位の塗膜割れの有無（写真-5）と、局部座屈が懸念される部位の鋼板の歪計測（写真-7）を実施し、変状がないことを確認した。

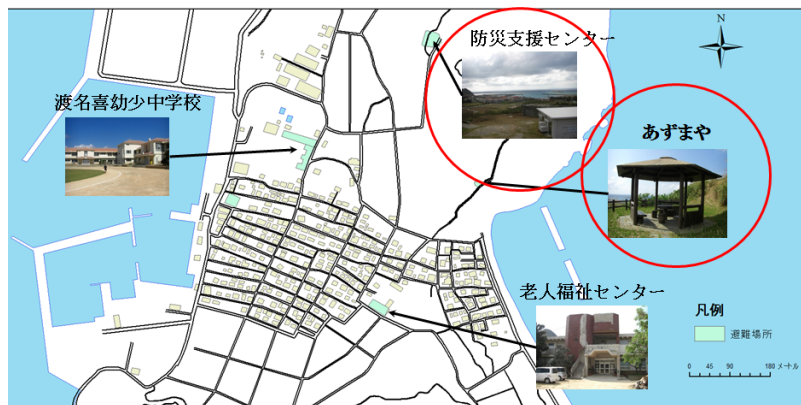
図-1 渡名喜村の避難場所
