会 報

第 187 号
(令和 2 年 1 月号)

目 次

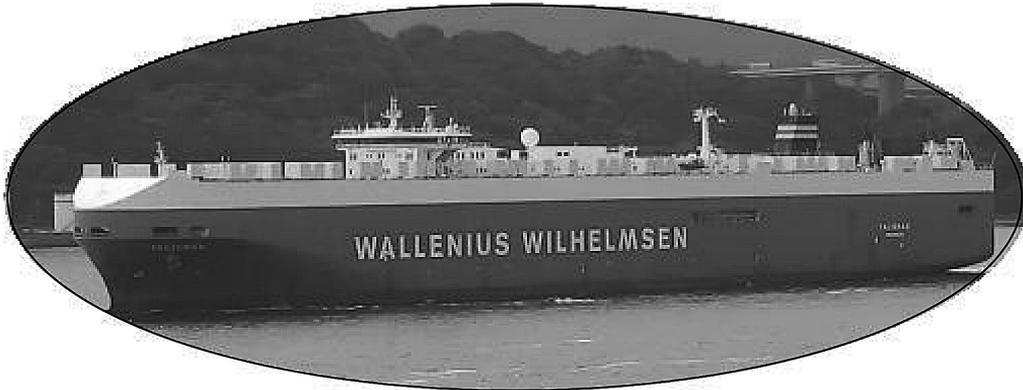
船名 TALISUMAN

自動車運搬船

【 船籍：ノルウェー 総トン数：67,140 トン 載貨重量トン数：38,300 トン
全長：240.6m 全幅：32.29m 喫水：8.5m 】

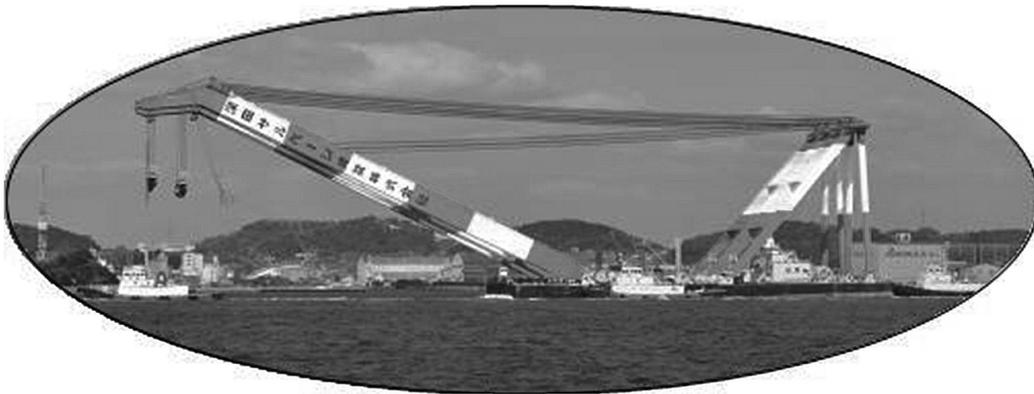
船名 武蔵

起重機船

【 船籍：日本 総トン数：3,700 トン 全長：107m 全幅：49m 】

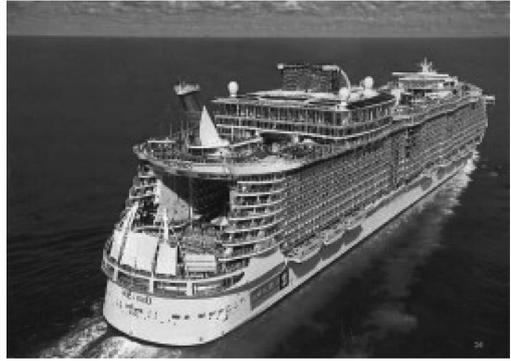
これは「オアシス・オブ・ザシーズ」で、23万トン弱の船です。これだけ背の高い船は、まず日本には寄港できません。カリブ海を中心に運航しています。お客様の数が大体5000人、乗組員が2700人から2800人という馬鹿でかく、大きな町が動いているようなこの船の中にはスケートリンクやクライミング・ウォールなどの設備もあります。

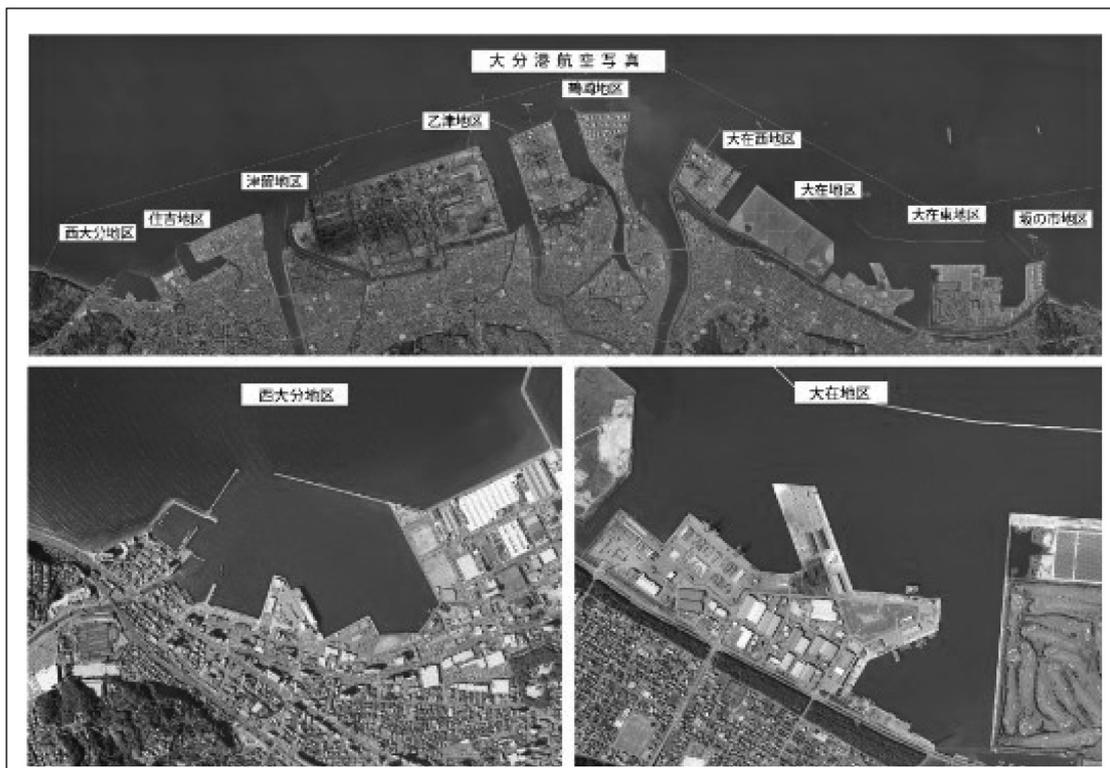
3 主な港湾施設（平成31年3月時点）

（国土交通省 別府港湾・空港整備事務所HPより）

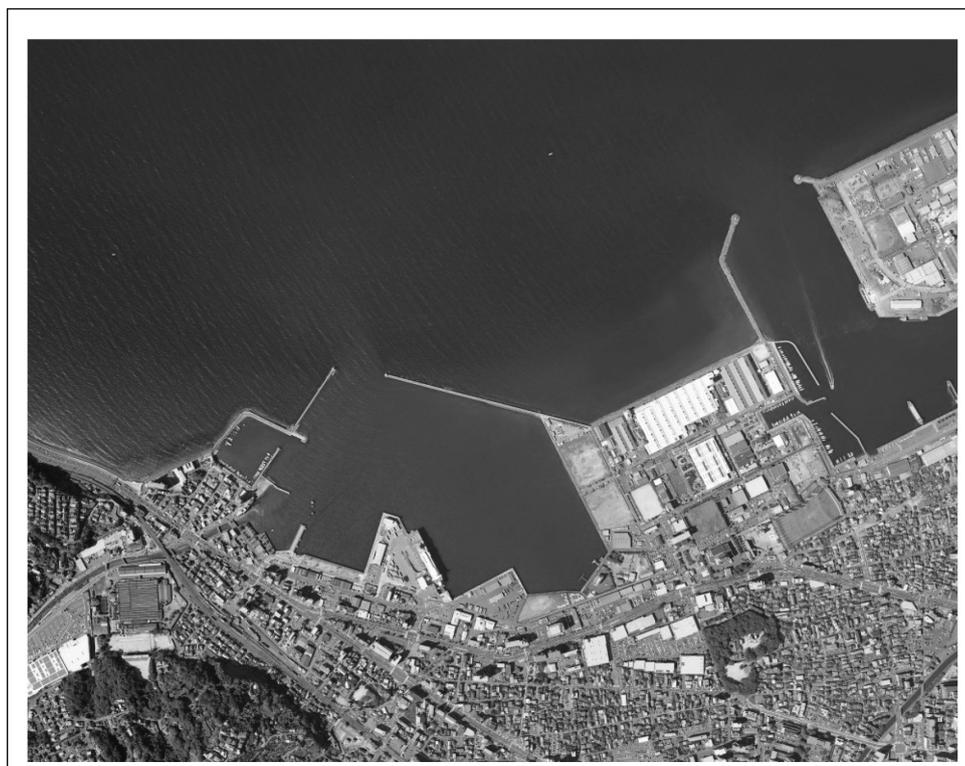
○ 係留施設	水深 7.5m 以上の岸壁	5 (バース)
	水深 7.5m 未満の岸壁	17 (バース)
	ドルフィン	19 基

(大分県港湾課提供資料)

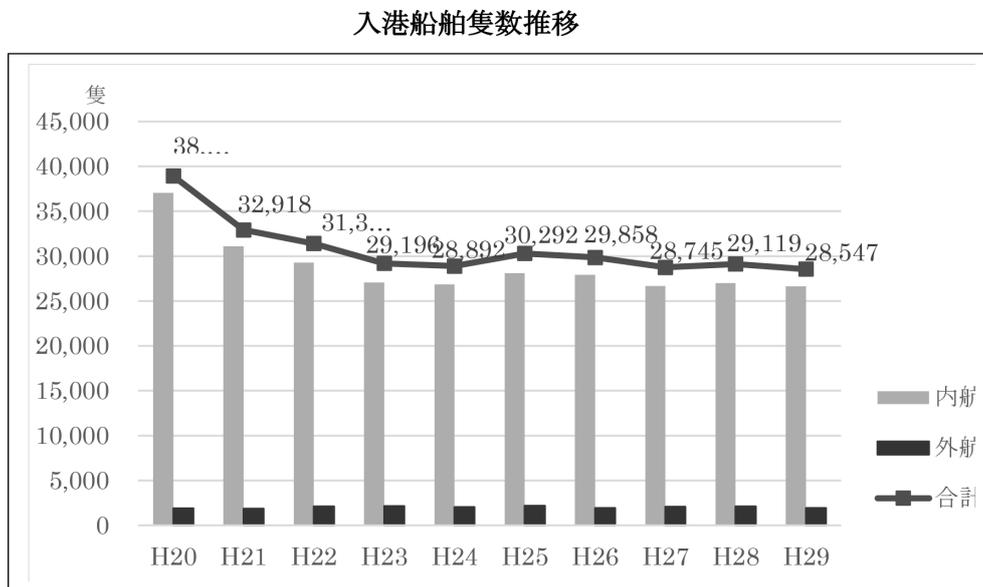
- 大分港の入港船舶の実績は下図のとおりである。内航隻数は一時期漸減傾向であったが、現在はほぼ横ばい状態である。外航隻数はほぼ横ばい状態である。

(大分県港湾課提供資料)

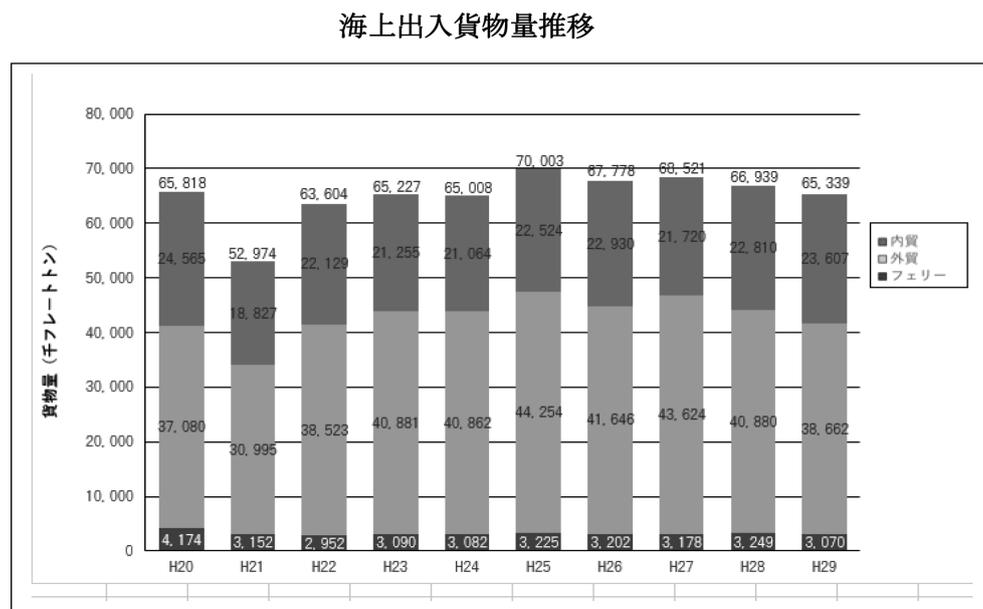
- 大分港の海上出入貨物の推移は、下図のとおりである。

(大分県港湾課提供資料)

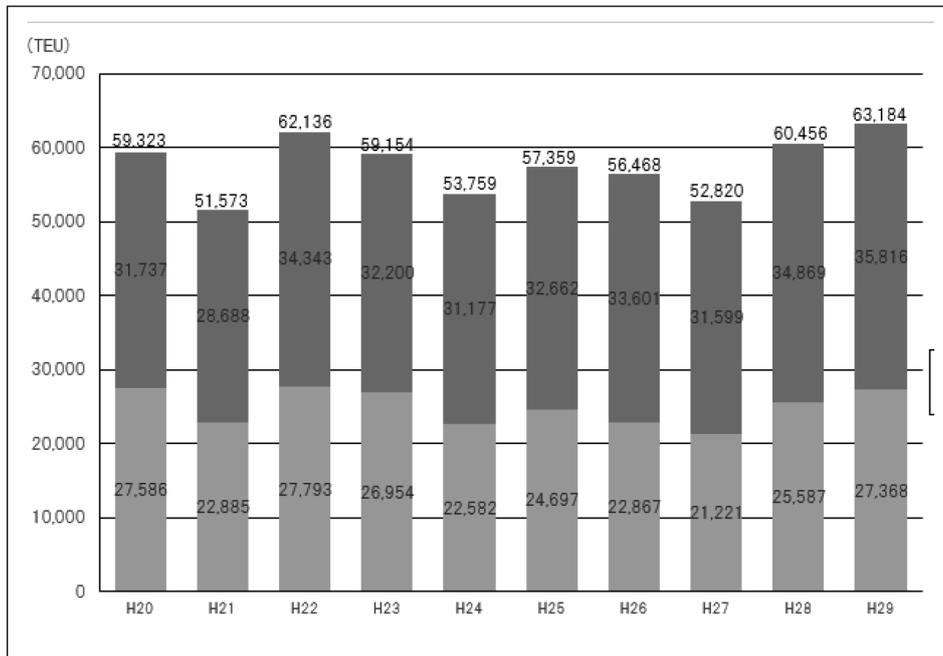
大在コンテナターミナル取扱量の推移

(大分県港湾課提供資料)

また、大在コンテナターミナル取扱量の推移及び西大分発着フェリー航送台数、旅客人員の推移は下図に示したとおりである。

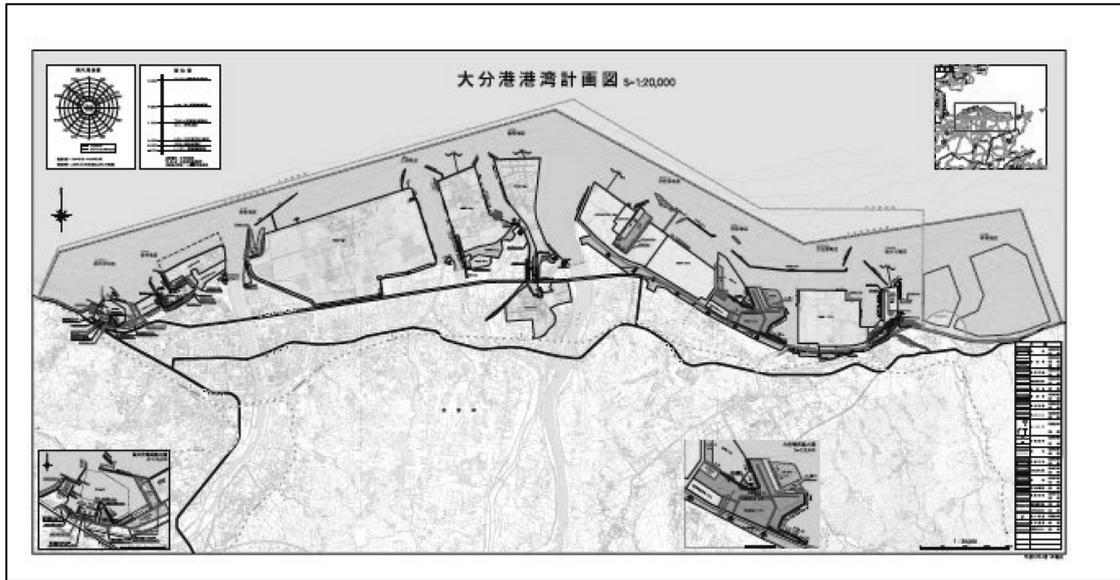
大分港港湾計画全体図

大分港港湾計画において、我が国有数の産業都市大分のさらなる飛躍と、地域住民の暮らしの安定・安心に貢献するため、生産機能の高度化、多様化と、これを支える物流機能を強化していくとともに、交流、環境、安全などの機能の充実と適正な配置により、「東九州地域の海のゲートウェイ」を実現するため、港湾計画の方針が定められた。

具体的には、「臨海部並びに背後地域の生産活動を支える港湾として、今後の海上輸送の中核を担う外貿及び内貿ユニットロード貨物等に対応するため、外内貿物流機能の拡充・強化を図る」「港湾における快適な環境の創造を図るため、地域住民が海に親しむことのできる開放的な親水空間や、多くの人々の交流活動の核となる空間の創出を図る」等の方針が示された。

これに基づき、RO-RO 船による貨物輸送の拡大を図るべく、所要の港湾計画の改定を行ったところである。

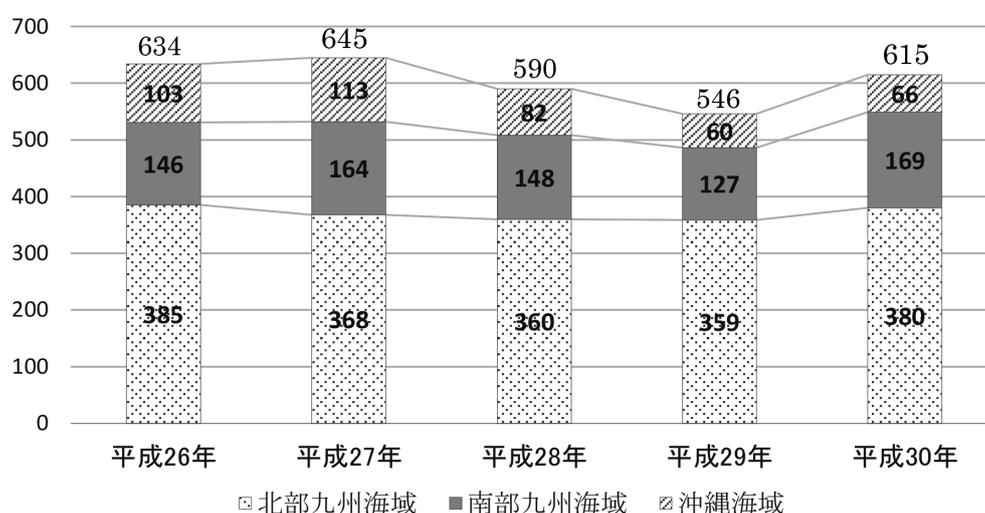
図1 海域ごとの船舶海難の推移（過去5年間）

海上保安庁の海難統計によれば、九州（山口県西部を含む）・沖縄海域において、平成30年1月1日から同年12月31日の間に発生した船舶海難は、三海域合計で615隻、海域別では北部九州海域で380隻、南部九州海域で169隻、沖縄海域で66隻となっています。いずれの海域も平成29年より増加しており、南部九州海域では42隻、北部九州海域では21隻多くなっています。（図1参照）

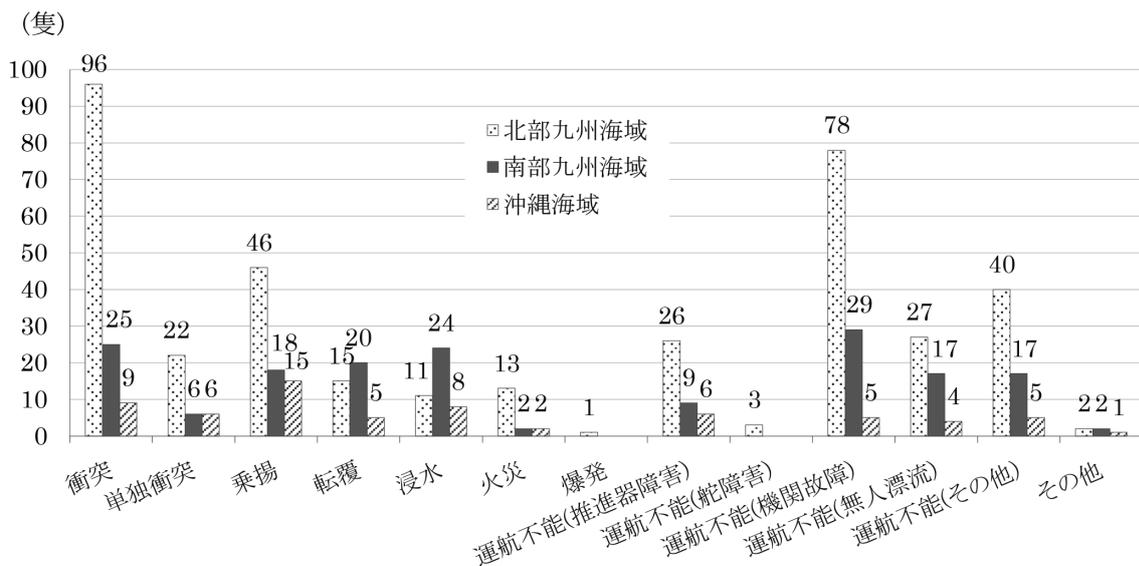
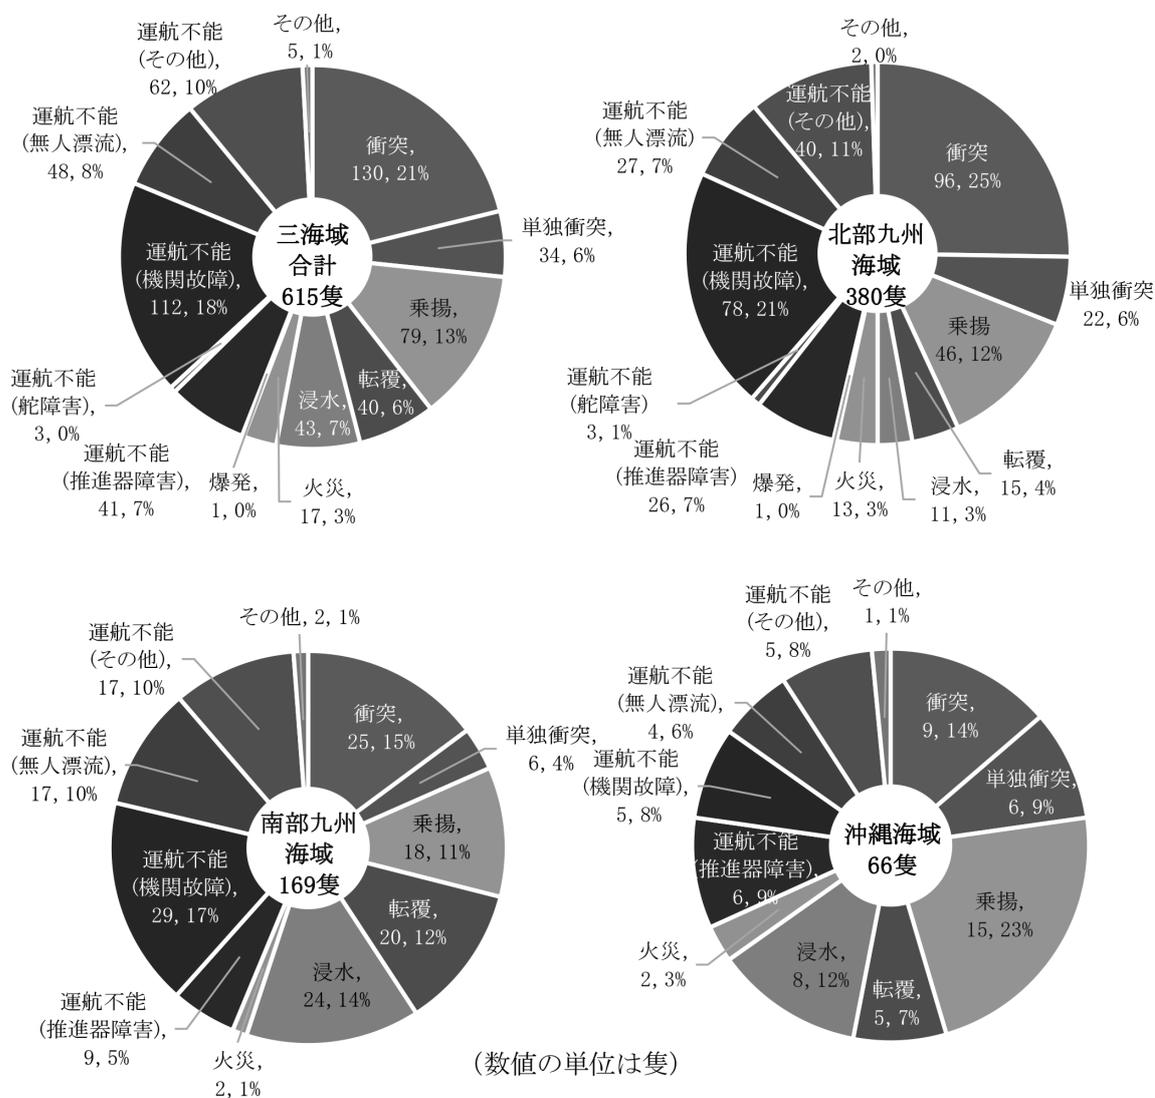
図2 海域ごとの事故種類別の隻数と割合

平成30年の事故種類別の隻数は、三海域合計で衝突・単独衝突164隻(27%)、運航不能(機関故障)112隻(18%)、乗揚79隻(13%)の順となっており、これらで全体の66%を占めています。(図2参照)

北部九州海域では衝突・単独衝突(31%)、運航不能(機関故障)(21%)、乗揚(12%)の順、南部九州海域では衝突・単独衝突(19%)、運航不能(機関故障)(17%)、浸水(14%)、転覆(12%)の順、沖縄海域では衝突・単独衝突(23%)、乗揚(23%)、浸水(12%)の順となっており、北部九州では衝突、南部九州では転覆、沖縄海域では乗揚の割合が高くなっています。

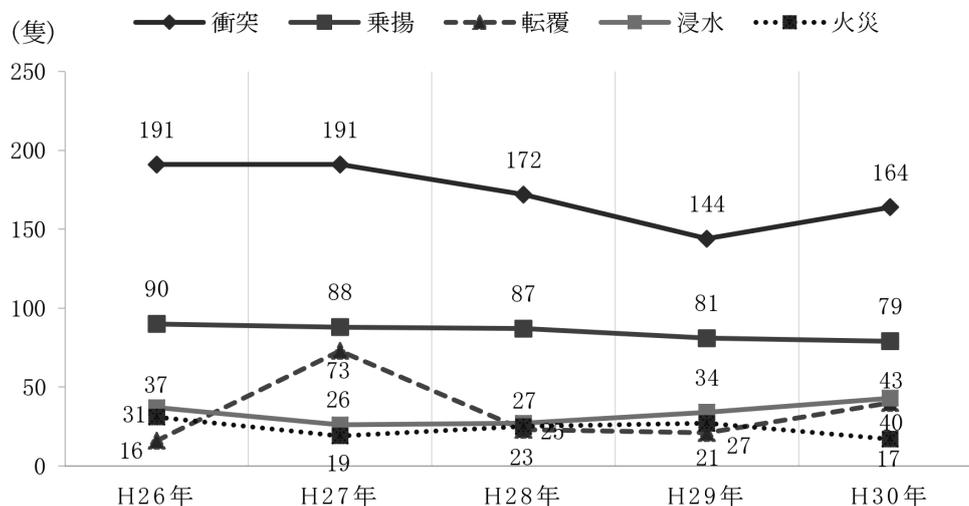
図3-1 主な事故種類別の推移(過去5年間)

過去5年間の主な事故種類別の推移を見ると、三海域合計で平成26年に比べて衝突が-27隻、火災が-14隻、乗揚が-11隻と減少傾向にありますが、転覆は+24隻で増加傾向にあります。(図3-1参照)

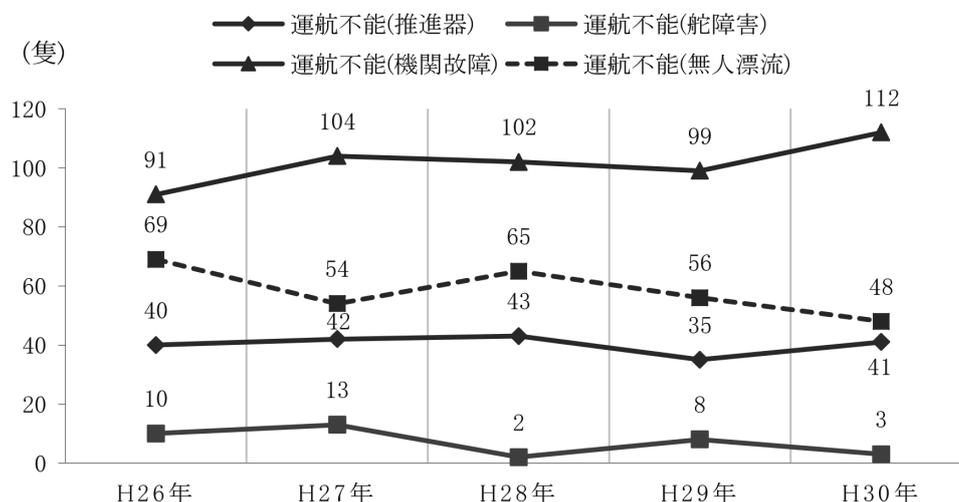
図3-2 運航不能の主な事故種類別の推移(過去5年間)

また、運航不能の主な事故種類では、機関故障が+21隻と増加傾向にある一方で、無人漂流は-21隻と減少傾向にあります。(図3-2参照)

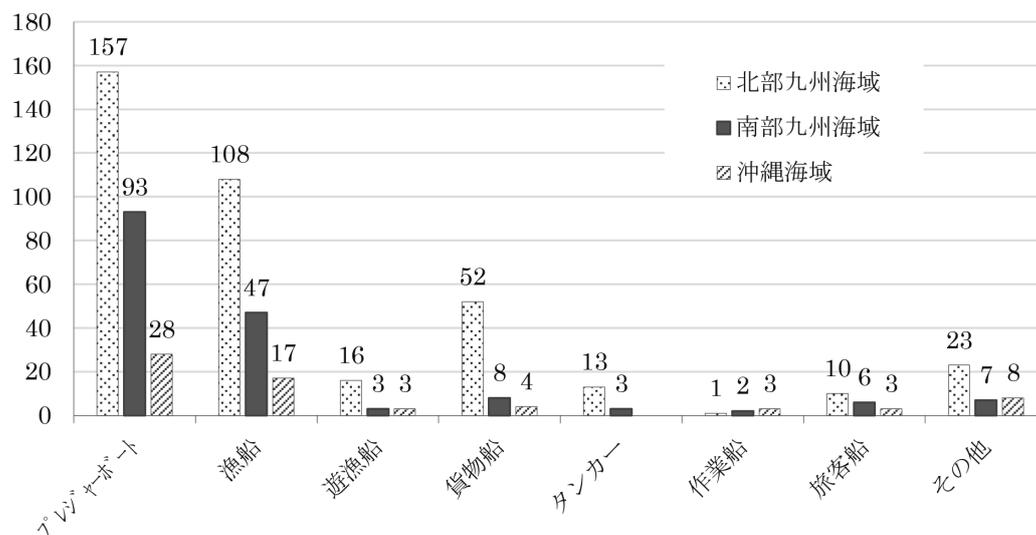
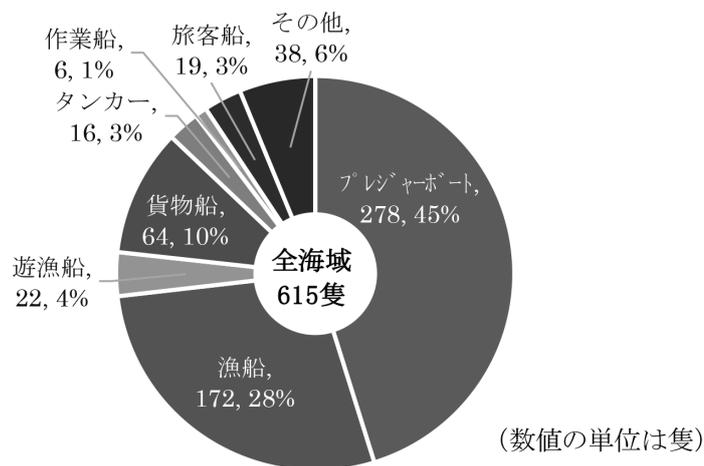
図4 船舶種類別の隻数と割合

船舶種類別の隻数は、三海域合計でプレジャーボート278隻(45%)、漁船・遊漁船194隻(32%)、貨物船64隻(10%)の順となっており、小型船舶(プレジャーボート、漁船、遊漁船)で全体の77%を占めています。特に、南部九州海域では小型船舶の割合が85%

と高くなっています。(図4参照)

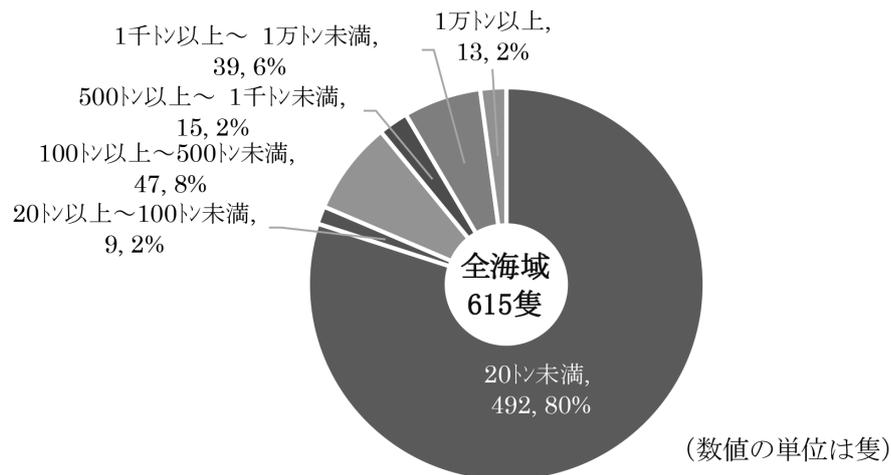
図5 トン数別の隻数と割合

トン数別の隻数は、三海域合計で20トン未満492隻(80%)、100トン以上500トン未満47隻(8%)、1千トン以上1万トン未満39隻(6%)の順となっています。(図5参照)

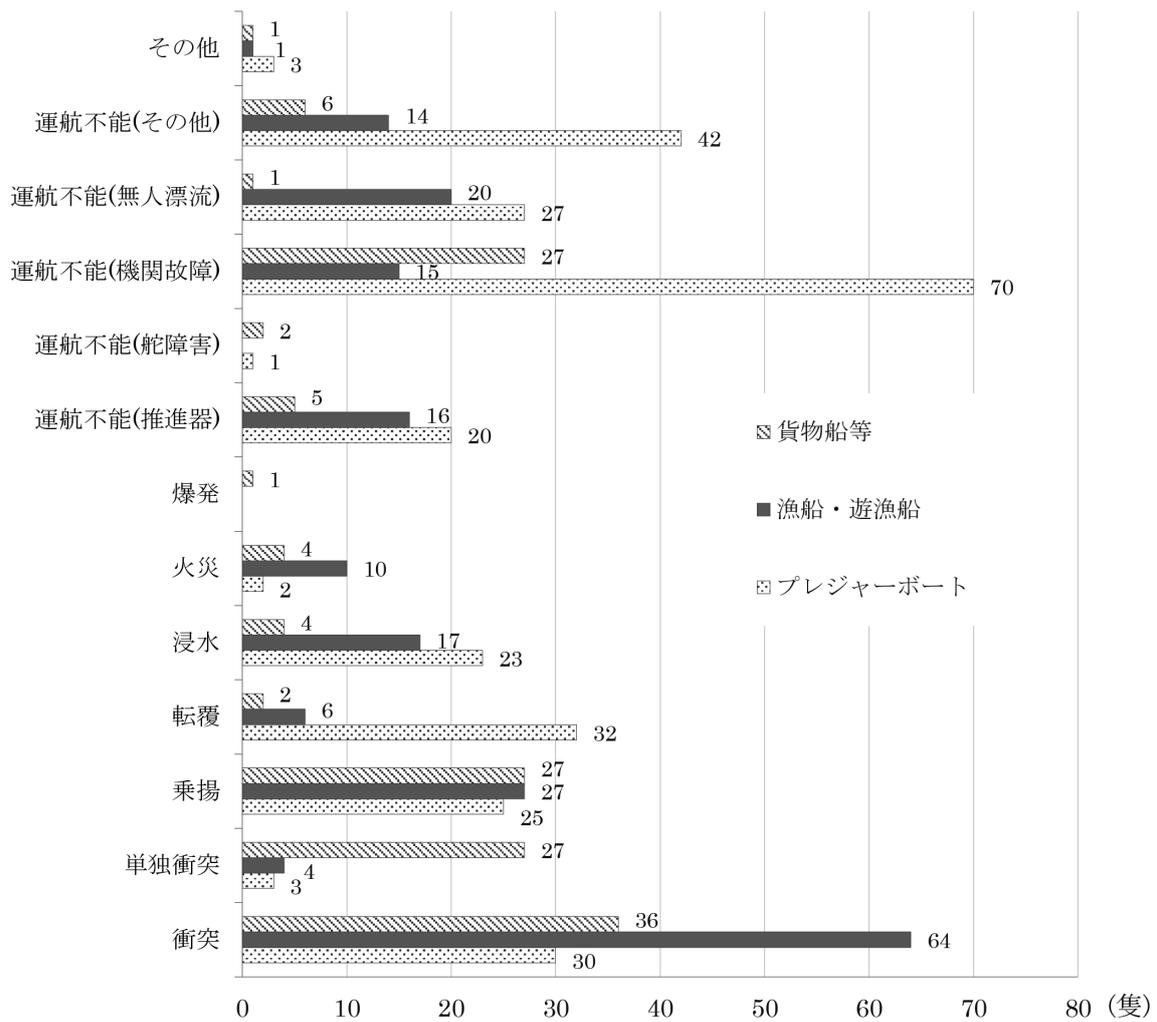
図6 船舶種類ごとの事故種類別の隻数

図6及び図7は、平成30年に発生した事故について、船舶種類ごとにどのような事故が発生しているかを示しています。ここでは、プレジャーボート、漁船・遊漁船及びそれ以外の船舶（以下「貨物船等」という。）に分けて集計しています。

プレジャーボートでは、運航不能（機関故障）（25%）、衝突・単独衝突（20%）、運航不能（その他）（15%）、転覆（12%）の順で多く発生しており、機関の取扱いや整備不良、バッテリー過放電等の船体機器の整備不良を原因とする運航不能が約40%を占めています。

漁船・遊漁船では、他船との衝突・単独衝突（35%）、乗揚（14%）、運航不能（無人漂流）（10%）の順で多く発生しており、航走中に漁具の準備や漁獲物の選別、魚群探知機等の操作に気を取られて見張りを適切に行わなかった、居眠りに陥った、又は漂泊中に周囲の見張りを適切に行わなかったこと等を原因とする船舶同士の衝突が特に多くなっています。

貨物船等では衝突・単独衝突（44%）、乗揚（19%）、運航不能（機関故障）（19%）の順で多く発生しており、他船との衝突のほか、入出航時の岸壁や棧橋、航行中の灯浮標等への単独衝突、及び船位確認を怠った或いは居眠りに陥ったこと等を原因とする乗揚が多くなっています。

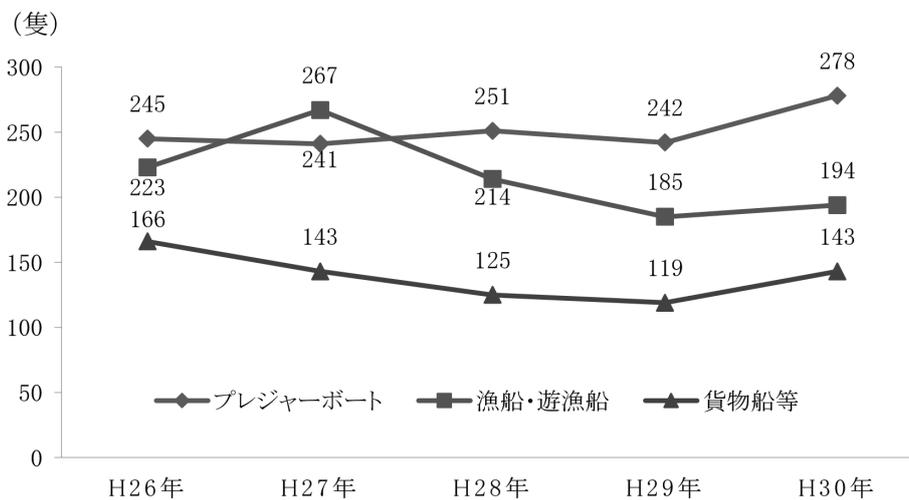
図8 船舶種類ごとの海難隻数の推移 (過去5年間)

図8は、過去5年間の船舶種類ごとの海難隻数を、図9は船舶種類ごとの主な事故種類の推移を示しています。ここで図9の衝突には単独衝突を含みます。

プレジャーボートの海難隻数は増加傾向にあり、特に転覆、運航不能（機関故障）が増加しています。

漁船・遊漁船の海難隻数は減少傾向にあり、特に衝突、火災が減少しています。

貨物船等の海難隻数も減少傾向にありますが、衝突等が減少している一方で、運航不能（機関故障）が増加傾向にあります。

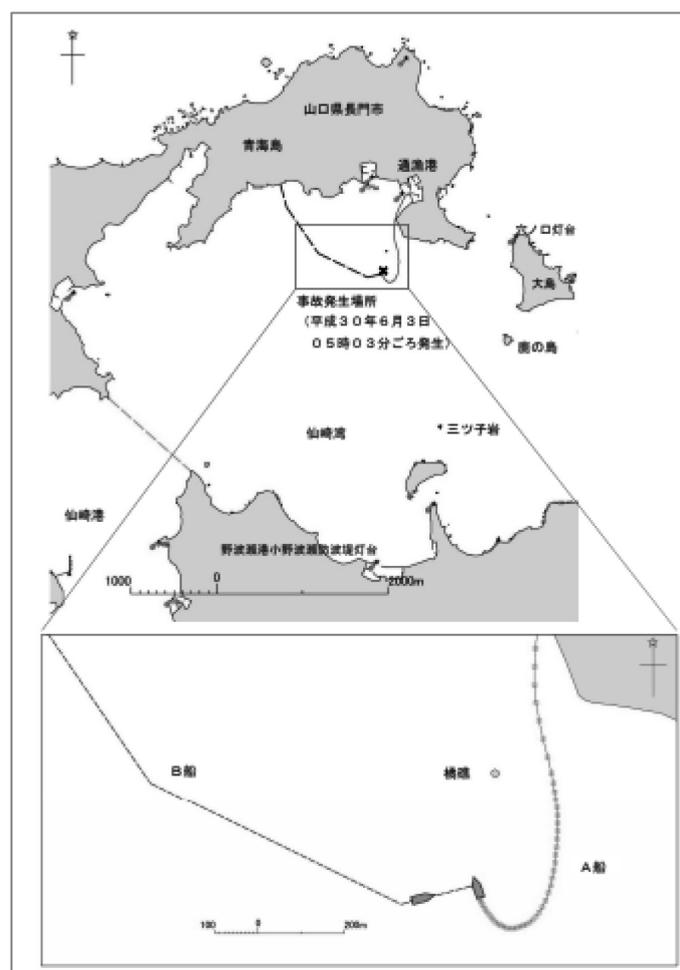
付図1 事故発生経過概略図

本事故は、日出前の薄明時、橋礁南方沖において、A船が北北西進中、B船が東北東進中、船長Aが、船尾方を向いて漁具に絡んだ水草等を外す作業を行っていて、また、船長Bが、左舷船首方の橋礁及びその周辺の通航船の有無に注意を向けていて、共に周囲の見張りを適切に行っていなかったため、両船が衝突したものと考えられる。(付図1参照)

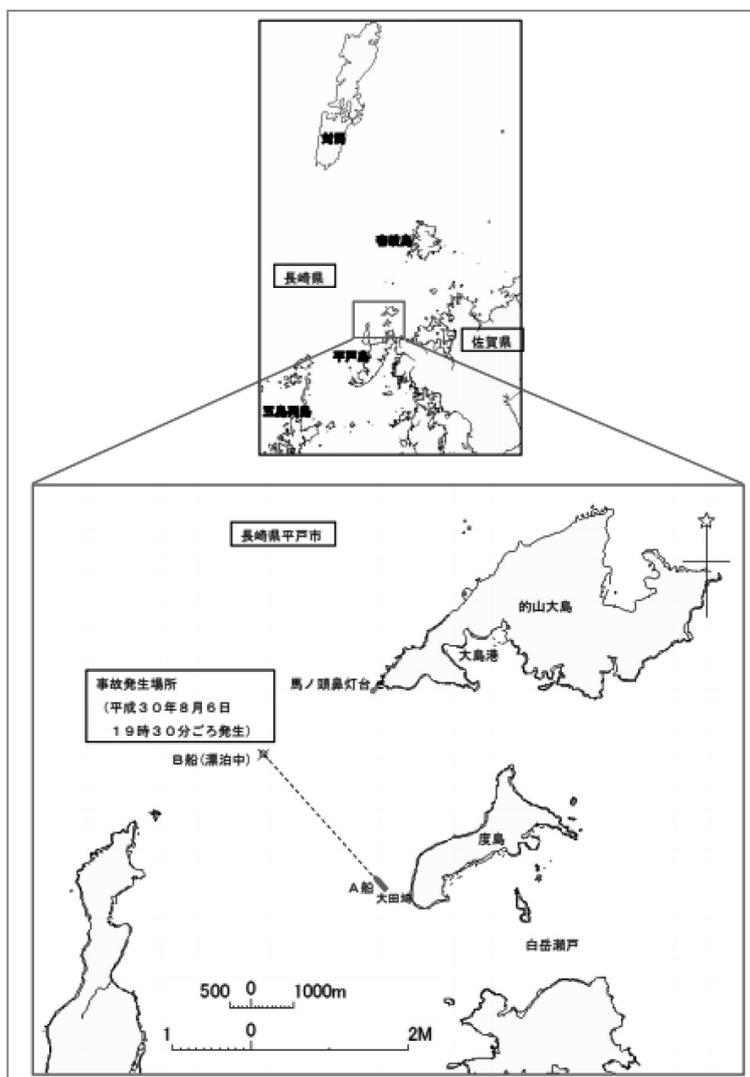
付図2 事故発生経過概略図

本事故は、日没後の薄明時、的山大島南西方沖において、A船が北西進中、B船が漂流中、甲板員Aが、船首方に他船はいないと思い、携帯電話の画面に意識を向け、船首方の見張りを適切に行わずに航行を続け、また、船長Bが、A船がB船を安全に通過すると思い、周囲の見張りを適切に行わずに漂流を続けたため、両船が衝突したものと考えられる。(付図2 参照)

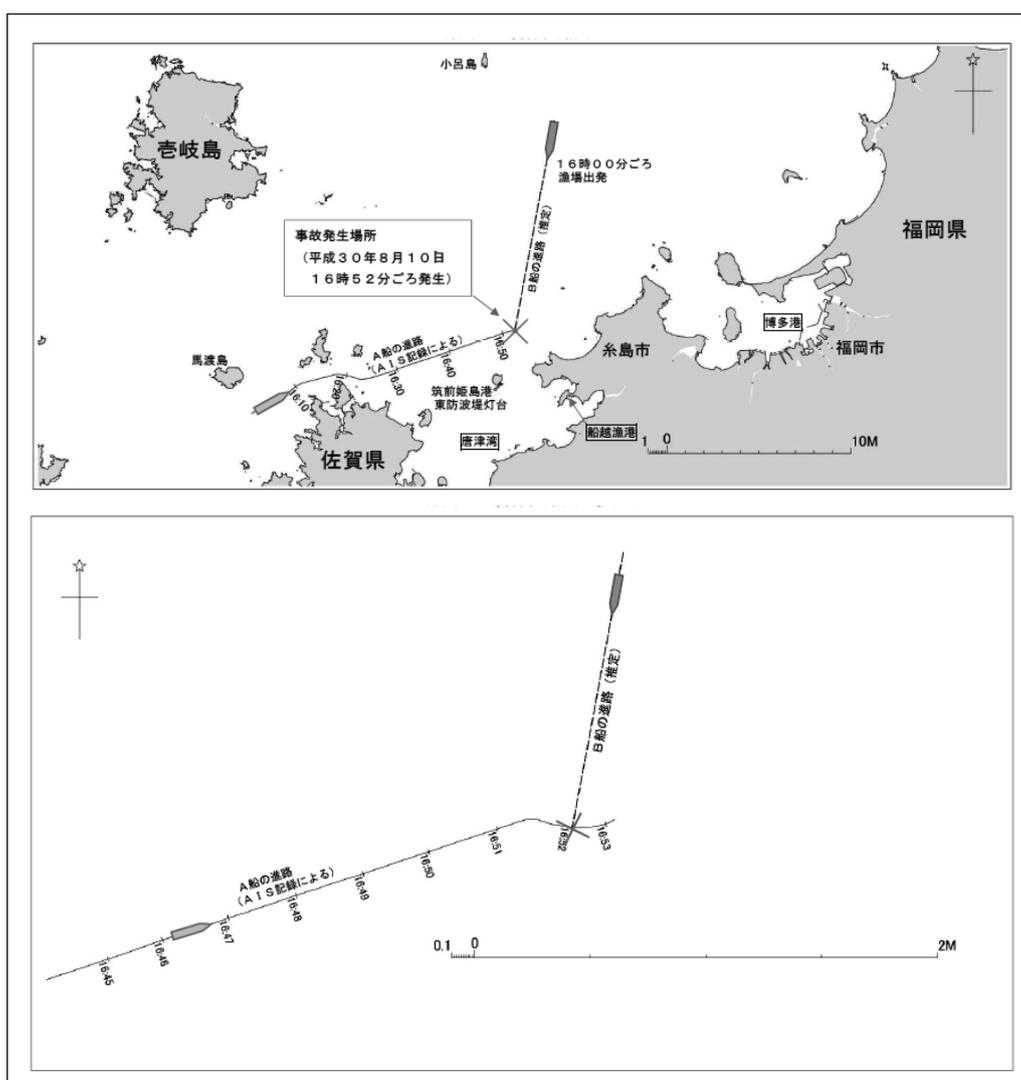
付図3 事故発生経過概略図

本事故は、姫島北北東方沖において、A船が東北東進中、B船が南南西進中、航海士Aが、同じ針路及び速力で航行を続け、また、船長Bが、見張りを適切に行っていなかったため、両船が衝突したものと考えられる。(付図3 参照)

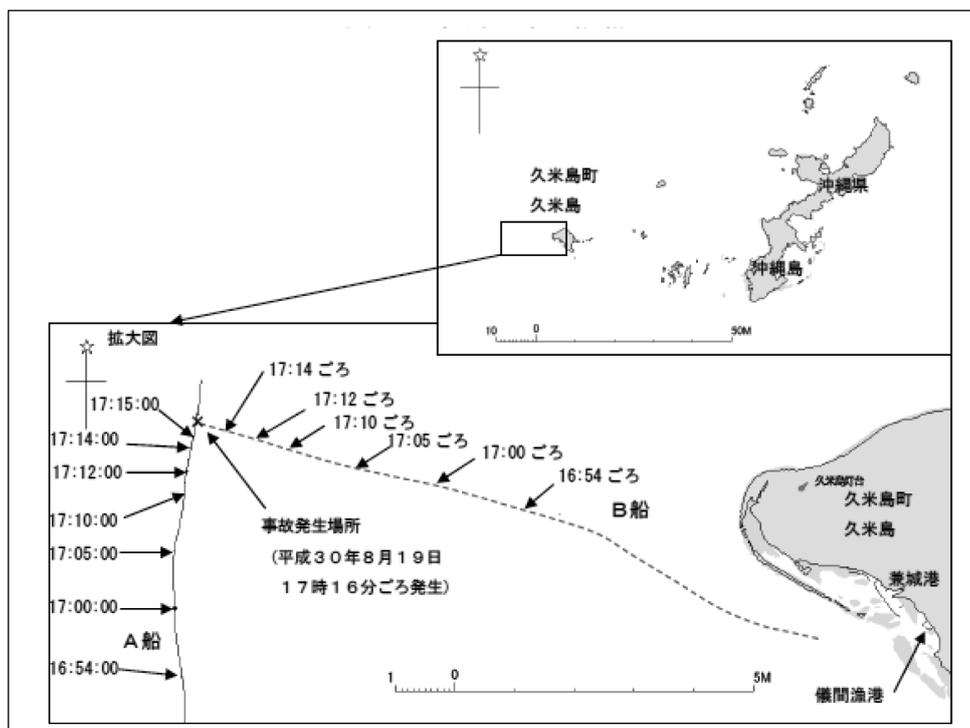
付図4 事故発生経過概略図

本事故は、久米島西方沖において、A船が北進中、B船が西北西進中、航海士Aが、見張りを適切に行わずに航行を続け、また、船長Bが、居眠りに陥ったため、両船が衝突したものと考えられる。(付図4参照)

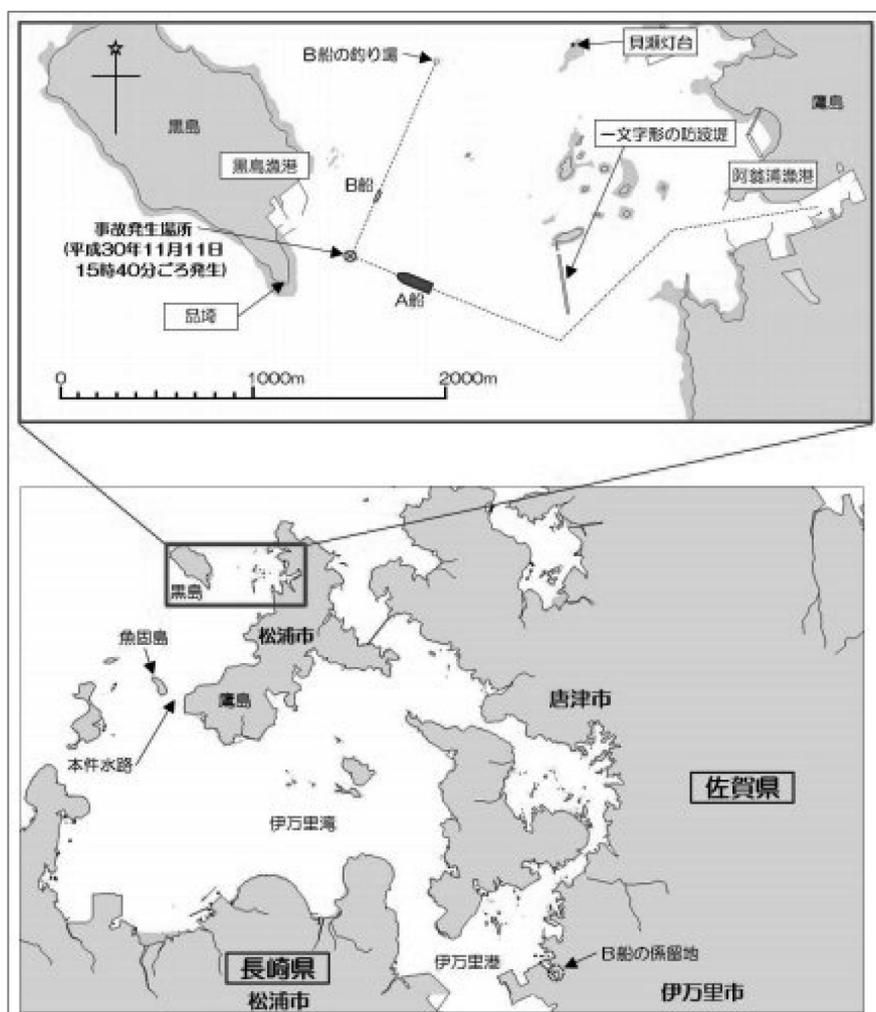
付図5 事故発生経過概略図

船長Aが、B船が避航動作をとることを期待して同じ針路及び速力で航行し、また、船長Bが、右舷方の品埼との距離を確認しながら本件水路に向けることに意識を集中し、十分な見張りを行っていなかったため、両船が衝突したものと考えられる。(付図5 参照)

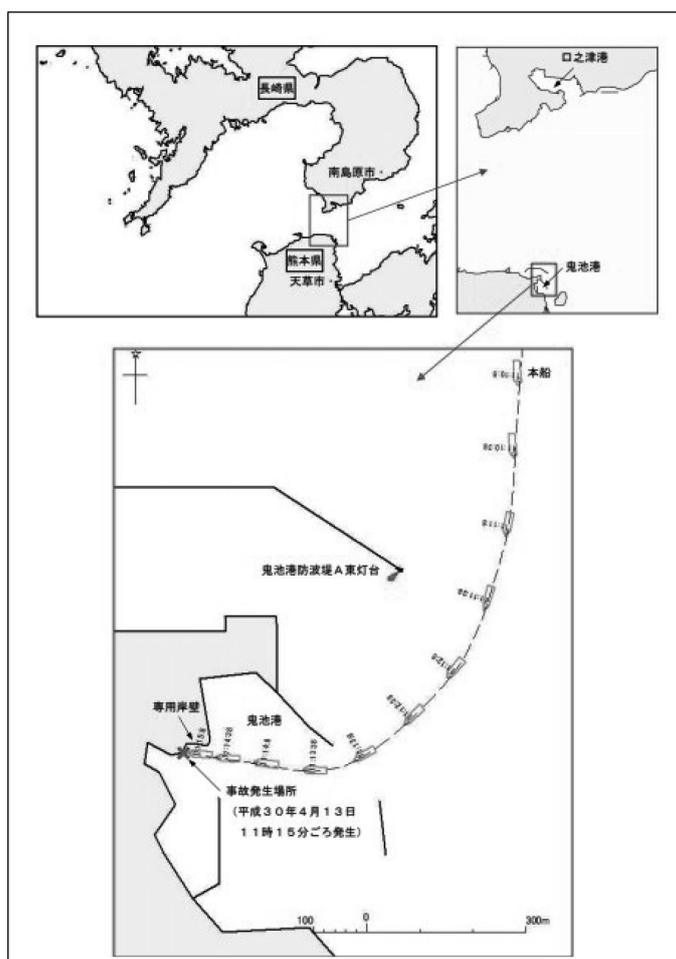
付図6 事故発生経過概略図

本事故は、本船が、鬼池港において着岸作業中、船長が主機の後進を指示した際、機関員Aが身体に異常を発症して主機を操作することができず、船長が主機を後進に操作したものの、前進行きあしのまま航行したため、専用岸壁に衝突したものと考えられる。（付図6 参照）

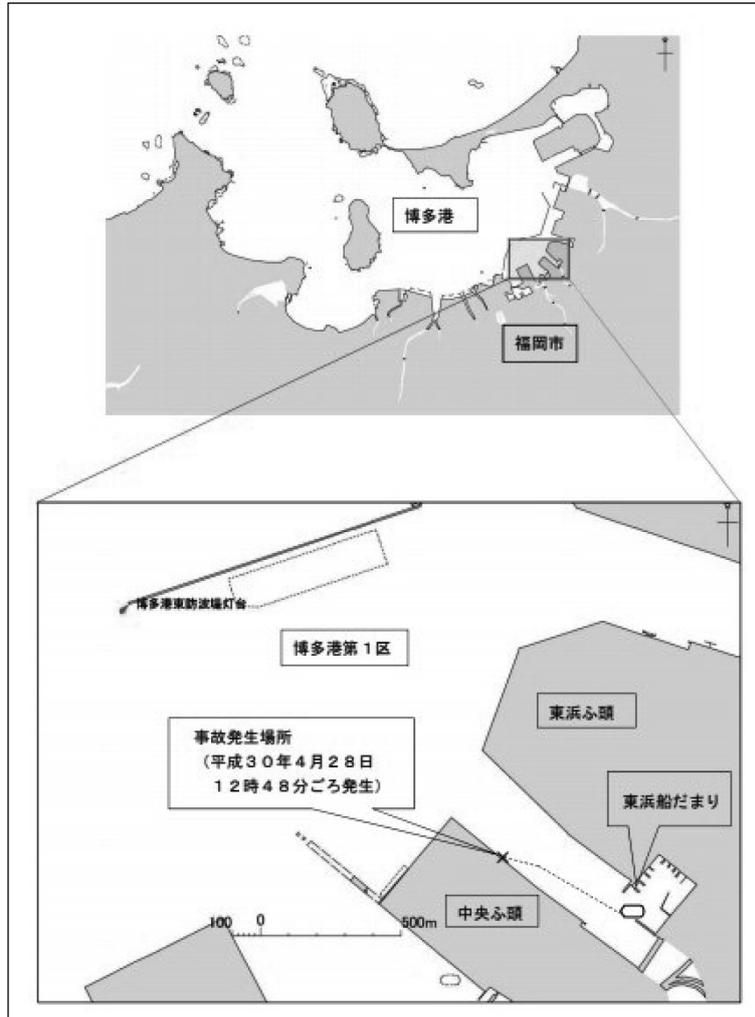
付図7 事故発生経過概略図

本船は、出力 60kW の発電機を 2 基備えており、離着棧時、航行中及び出入港支援作業中のいずれも発電機 1 基で船内の消費電力を賄うことができ、普段の航行中の消費電力は約 20kW であった。本船は、旋回式推進装置を装備しており、操舵室に同装置の操縦レバーが設けられていた。本船は、本事故当時、船長が操舵室の旋回式推進装置の操縦レバーを操作して航行しており、船内電源が喪失した時、わずかに左回頭する位置に同操縦レバーがあり、同電源が喪失してもその状態が維持されて左回頭を続けた。そして、主機が運転された状態でゆっくりと左回頭しながら左舷方の中央ふ頭に向かっていたので、船長が主機を中立運転として船速を下げようとしたものの、12 時 48 分ごろ約 2～3 ノットの速力で、中央ふ頭 10 号岸壁付近に衝突した。(付図 7 参照)

機関長は、本船が東浜船だまりの棧橋を離棧した後、機関制御室に入った頃、船内電源を喪失してACB（Air Circuit Breaker、気中遮断器）のランプが点灯し、ACBが「断」状態であることを認めたので、予備の発電機原動機を運転してACBを入れ、12時49分ごろ船内電源を復旧した。機関長は、船長が油圧ポンプを始動した後、始動時の電流値が下がって安定する前にウインチの操縦レバーを操作したことに加え、ウインチの錆打ち塗装等の整備作業でペイントが回転部に固着してウインチが回転しづらくなっており、更に電力を消費し、消費電力が発電機の容量を超え、ACBが「断」となったと本事故後に思った。

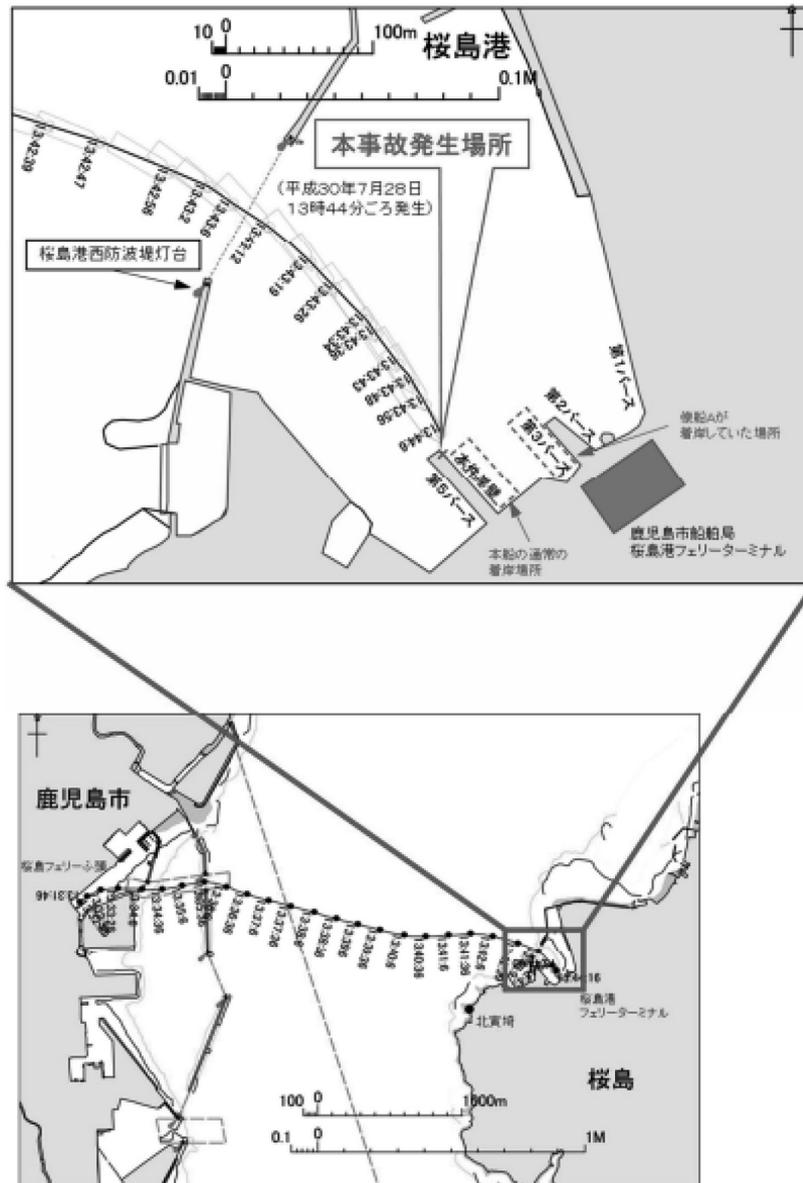
付図8 事故発生経過概略図

本事故は、A船が、桜島港フェリーターミナルの第4バースに着岸しようとする同船の進路上を左方から右方に向けて僚船Aの推進器から発生した放出流が流れる状況下、右舷着けの予定で第4バースに向けて接近していた際、船首が右方に圧流され、船長が、両舷の推進器を後進全速としたものの、行きあしを止めることができなかったため、右舷船首部が第4バースの北東端に衝突したものと考えられる。(付図8 参照)

A船の船首が右方に圧流されたのは、僚船Aが、両舷の推進器を駆動させて船体を第3バースに圧着させており、僚船Aの推進器から発生した放出流の強さが、通常の片舷の推進器のみから発生する放出流よりも強かったことによるものと考えられる。

また、A船が、行きあしを止めることができなかったのは、船長が、標準的な対地速力よりも速い対地速力で、A船を第4バースに接近させ続けたことによるものと考えられる。船長が、標準的な対地速力よりも速い対地速力で、A船を第4バースに接近させ続けたのは、船長が、ふだんから標準的な対地速力より速い対地速力で第4バースに接近する操船に慣れていたことによる可能性が考えられる。

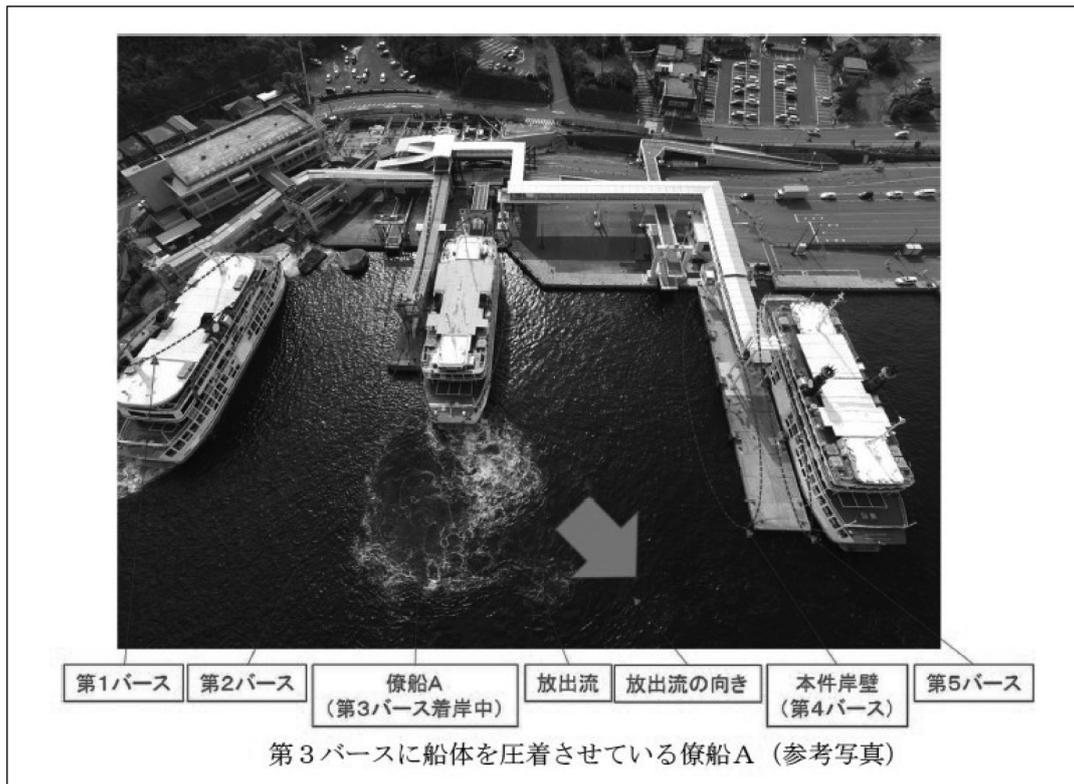
僚船Aが、本事故発生時とは別の時期に、両舷の推進器を前進に駆動させて船体を第3バースに圧着させている様子を捉えた参考写真は、右図のとおりである。

なお、上図における僚船Aの放出流は、第3バースへの船体圧着を開始して間もなくの時期なので長さが短くなっているが、圧着を継続することにより、放出流が本件岸壁に着岸する船舶の進路上まで伸びていくこととなる。

鹿児島市船舶局が運航する旅客フェリーは、着岸中、風の影響などにより、船体を岸壁から引き離す力が強く働いている場合には、船長の判断で、両舷の推進器を前進に駆動させ、船体を岸壁に圧着させる力を強めることがあるが、本事故当時、僚船Aの船長は、両舷の推進器を前進に駆動させて船体を圧着させる必要がある状況ではなかったものの、僚船Aの船体を第3バースに圧着させた際に、推進器を片舷のみにするのを忘れ、両舷の推進器を前進約180rpmとし、船尾側の舵を右側約20度にとって、船体を岸壁に圧着させていた。

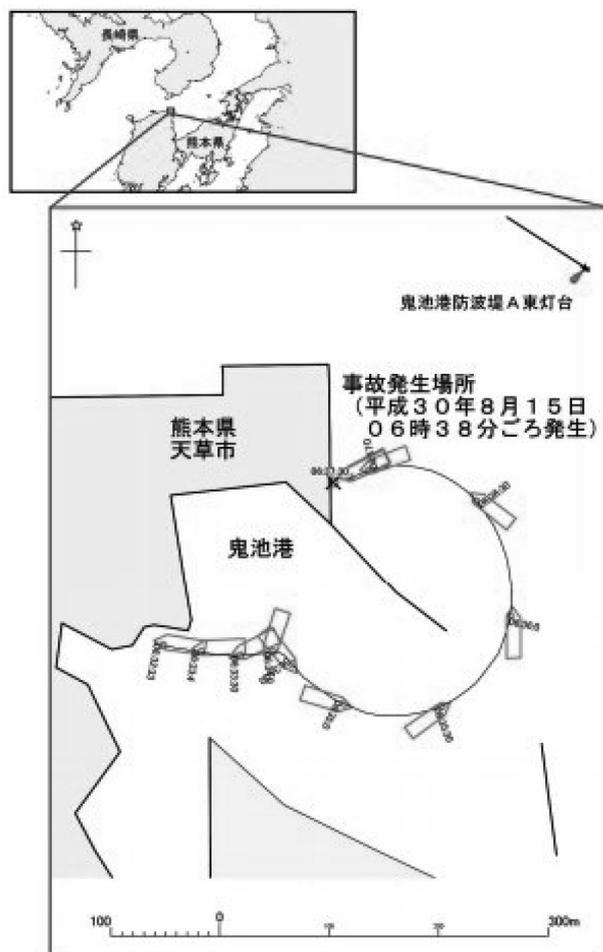
付図9 事故発生経過概略図

本船は、鬼池港を出港中、電源を喪失したことから、主機の遠隔操作制御装置及び操舵装置が停止し、本船を制御できずに左舵が取られたまま主機の前進運転が続き、防波堤北方の護岸に衝突したものと考えられる。(付図9参照)

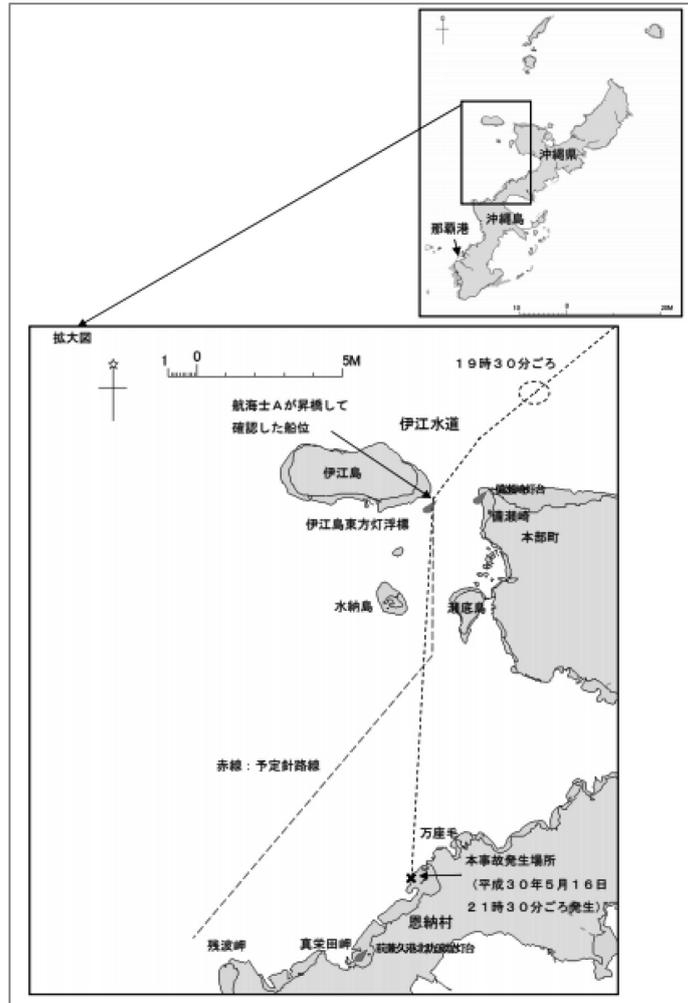
付図10 事故発生経過概略図

本船は、伊江水道を通過して南進中、船長が水納島南東方沖の変針予定場所を通過し、南進を続けたことから、恩納村北西岸沖の干出浜に乗り揚げたものと考えられる。(付図10参照)

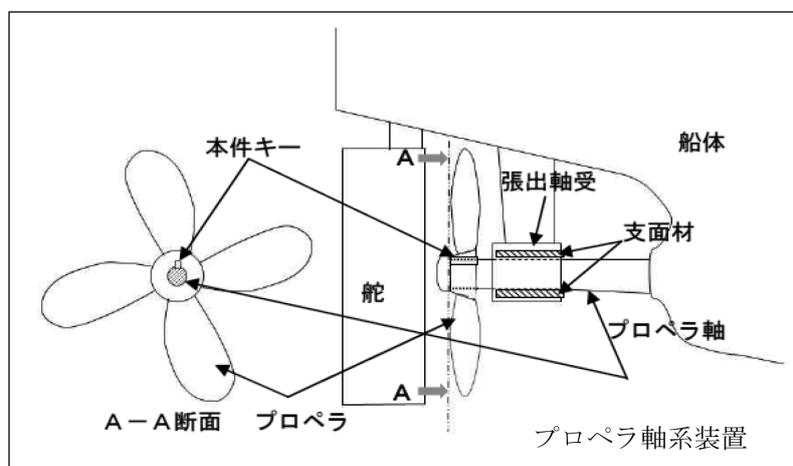
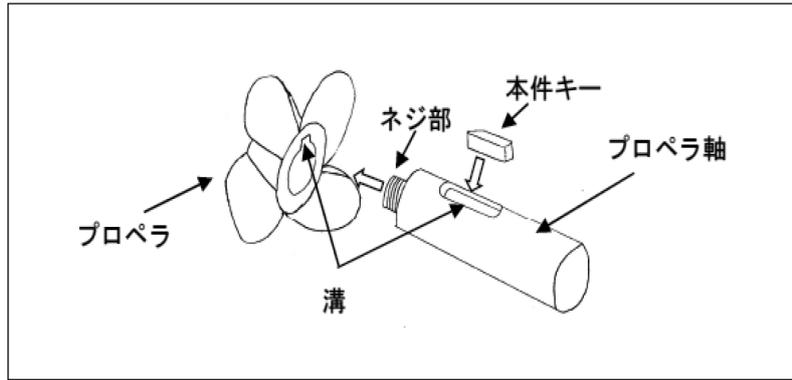
本船は、修理業者により点検が行われ、プロペラ軸（外径 75mm、材質真鍮）に電気腐食を生じ、プロペラ軸のキー（縦 15mm、横 14mm、奥行き 100mm、材質真鍮）の溝が破損して本件キーが抜け落ちて無くなっており、プロペラ軸からプロペラに動力が伝わらない状態であり、張出軸受の支面材（材質合成樹脂）が摩耗していることが判明し、後日、造船所によりプロペラ軸の加工等による修理が行われた。

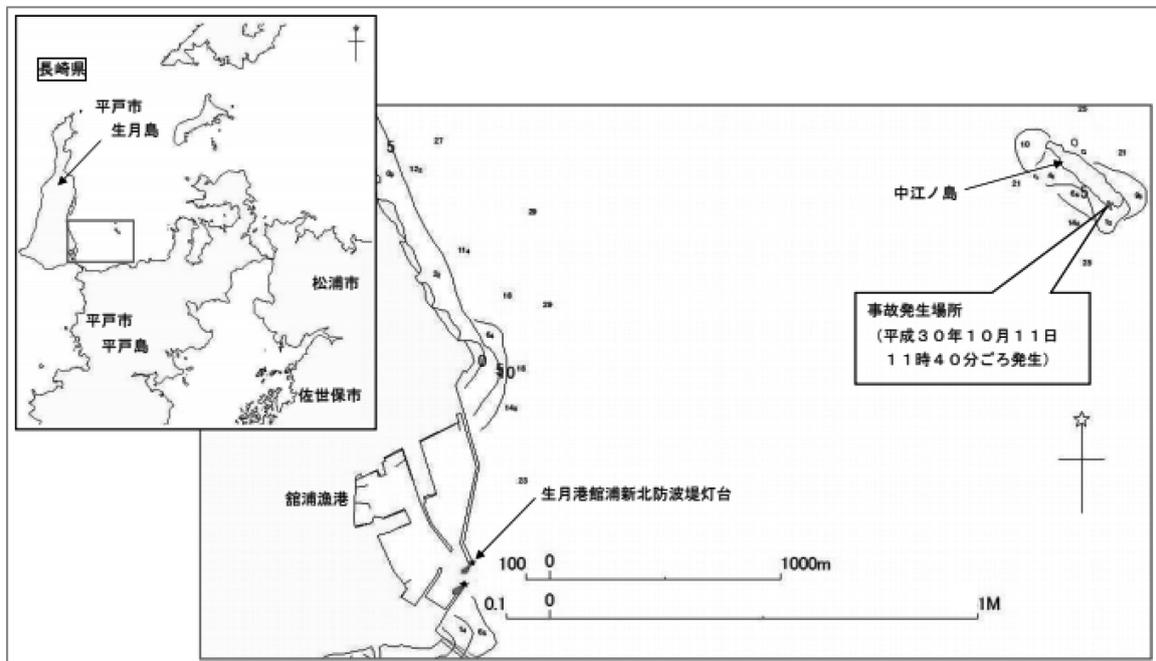
付図11 事故発生経過概略図

船長は、海上保安庁に主機の不具合を通報して救助を要請するとともに係留地所在の漁業協同組合に知らせた。船長及び甲板員は、機関室で主機等を確認したものの、異常を見つけることができなかった。本船は、船長及び甲板員が付近で操業していた漁船に救助を呼び掛けたが、潮流によって流され、11 時 40 分ごろ中江ノ島南岸に乗り揚げた。（付図 11 参照）
