会 報

第 187 号
(令和 2 年 1 月号)

目 次

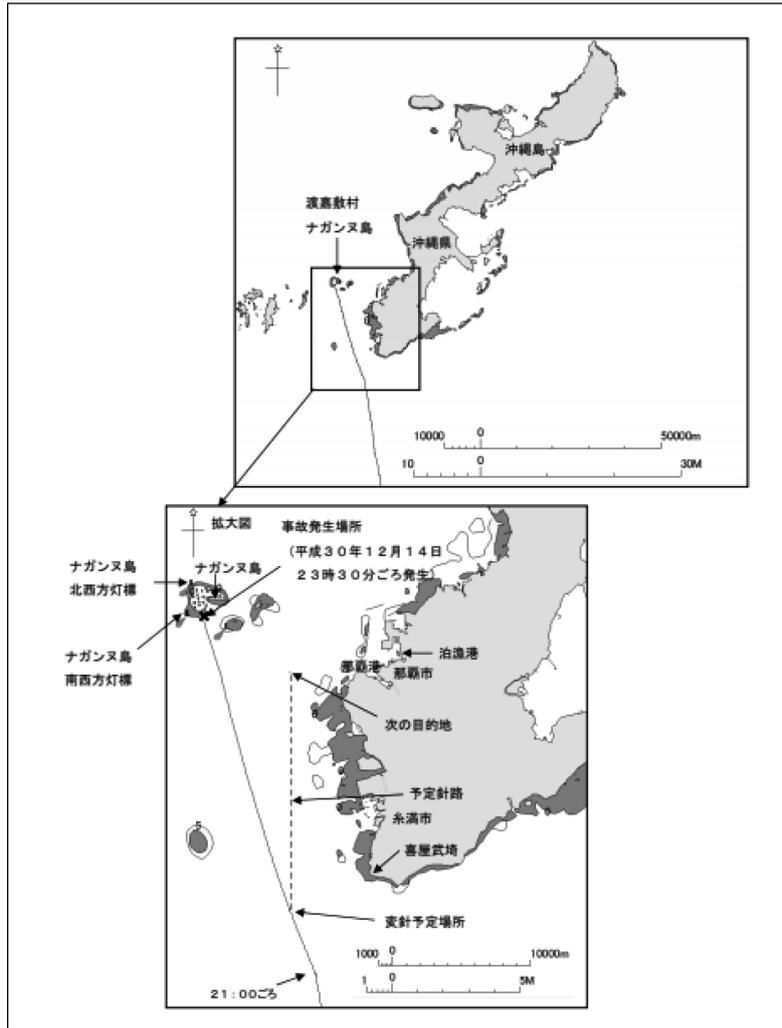
付図 12 事故発生経過概略図

操縦者は、立ち上がり、周囲を見てナガンヌ島南西方沖の干出浜(さんご礁)に乗り揚げたことが分かり、主機を後進としたが離礁できず、操縦者の指示を受けた甲板員Aが船舶所有者を経由して海上保安庁に救助を要請した。(付図12参照)

操縦者は、ふだん喜屋武崎南南西方沖を通過した後、糸満市及び那覇市等の西岸沖に干出浜があるので、陸岸から西方に距離を隔てる目的で東経127度36分の経度線上を航行しており、本事故当時も同じ経度線上を航行する予定であった。

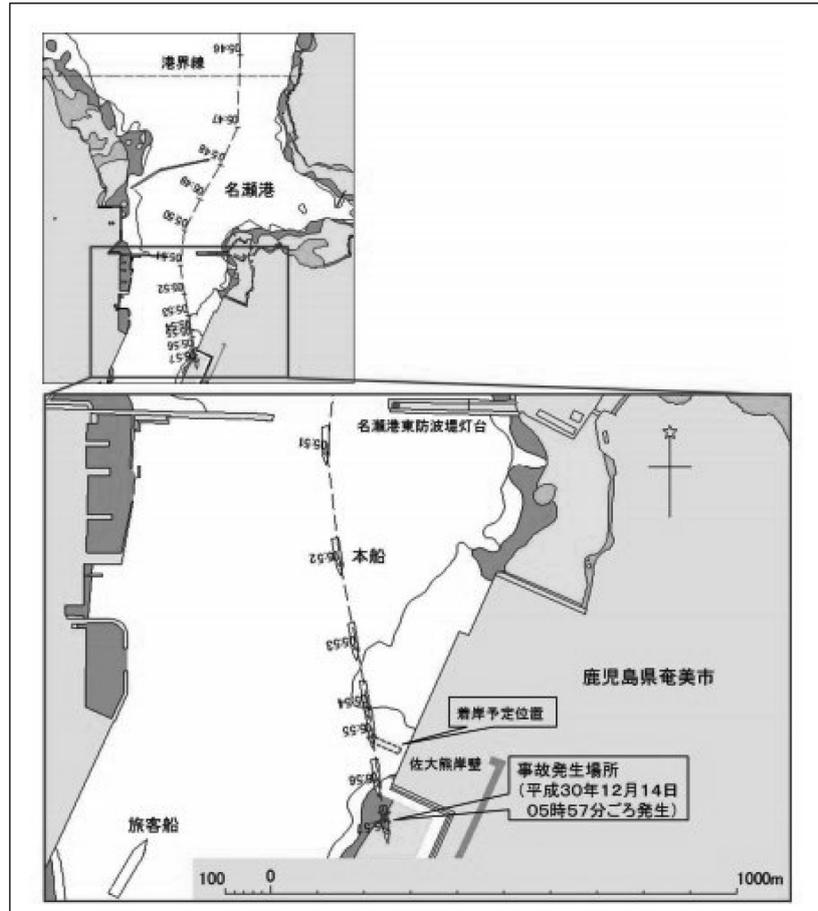
付図 13 事故発生経過概略図

本事故は、夜間、本船が、名瀬港において、佐大熊岸壁に船尾着け着岸する際、船長が、揚錨機を操作する甲板員Aが船首部に配置されていないことに気づき、投錨する時機を失って慌てていたため、着岸作業をやり直す位置に戻すことができないまま直進し、同岸壁南方沖の浅所に乗り揚げたものと考えられる。（付図13参照）

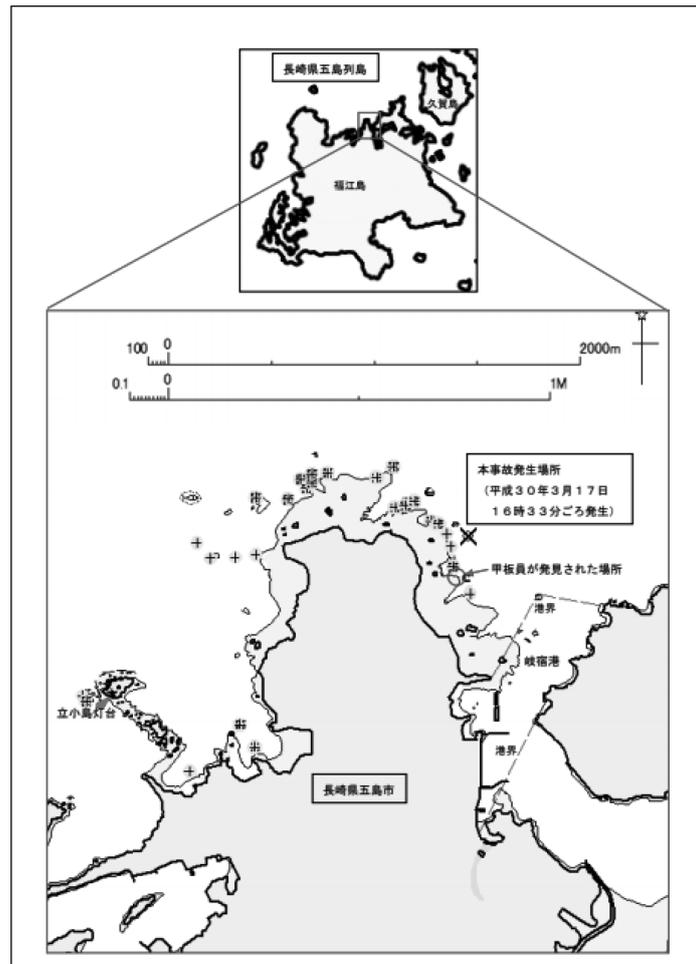
付図14 事故発生経過概略図

船長及び甲板員は、転覆した際に海上に投げ出され、船長が本船の船底に上がっていたところを僚船に救助されたが、甲板員が行方不明となり、捜索が行われた。甲板員は、18 日 06 時 45 分ごろ本事故発生場所の南方の海岸に漂着しているところを発見され、その後、溺水と検案された。(付図 14 参照)

本船は、船外機を取り付けた和船型の漁船で、船底から船縁までの高さは約0.58mであった。本船は、強風注意報及び波浪注意報が解除されて間もない頃で、岐宿港北西方沖付近には高い波が残っている可能性がある状況下、出漁して航行していたことから、左舷正横に波高約2mの波を受けて左舷側が持ち上がり、右舷側に転覆したものと考えられる。船長及び甲板員は、本事故当時、救命胴衣を着用していなかった。甲板員は、発見された際、カッパの上下を着用していた。

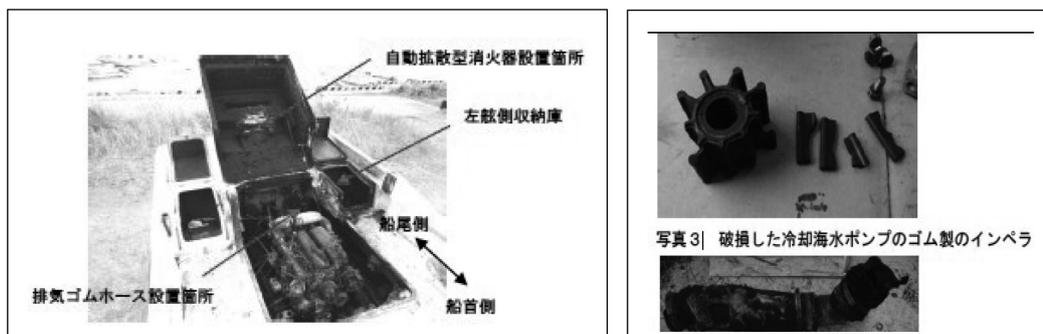
付図15 事故発生経過概略図

本船は、潮合埼北方沖で主機を中立運転として漂泊中、船底の海水吸入口にビニール袋等が付着し、冷却海水を十分に取り込むことができなかつたことから、冷却海水ポンプのインペラが破損し、冷却海水が供給できなくなり、

主機の排気ガスが同海水と混合されずに高温状態で排気ゴムホースを溶損させて噴出し、上部の可燃物に着火して延焼したものと考えられる。

冷却海水ポンプのインペラは、冷却海水を十分に取り込むことができずに回転を続けたことから、摩擦熱により硬化して破損を生じたものと考えられる。(付図15 参照)

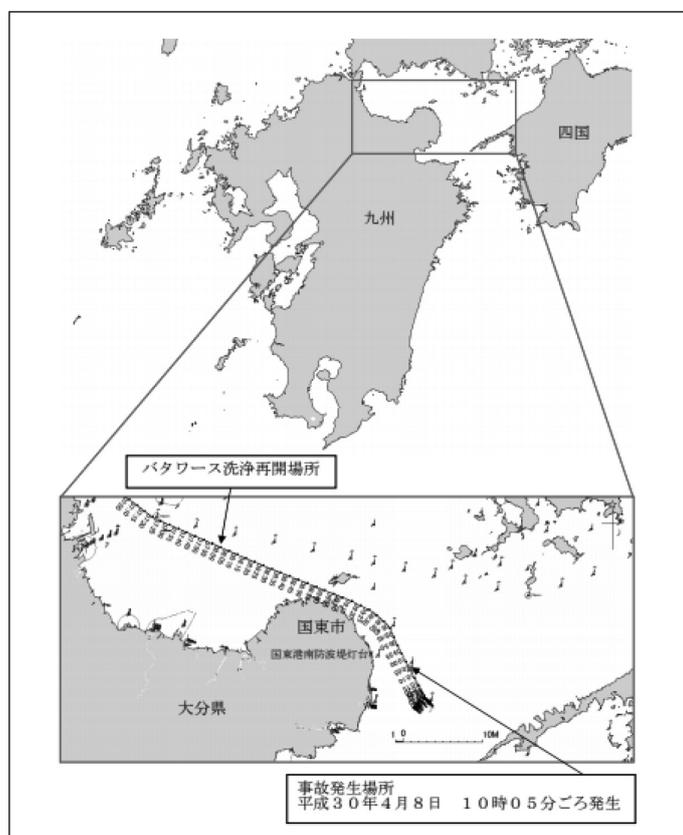
付図16 事故発生経過概略図

本船は、航海士Aが、海水の温度を上げる目的で本件タンク及び2番右舷側タンクに蒸気を入れることとし、10時05分頃、甲板員Cに2番右舷側タンクの、甲板員Aに本件タンクの蒸気弁をそれぞれ開放するよう指示し、甲板員A及び甲板員Cが蒸気弁を開放したところ、本件タンクで爆発が発生した。

甲板長及び甲板員Cは、爆風で負傷した甲板員A及び甲板員Bを認めて救助した。船長は、船室にいたところ船体の揺れに気付いて昇橋し、貨物油タンクの爆発を認めたので、別の航海士に指示して主機を停止し、10時15分ごろ海上保安庁に本事故の発生を通報した。(付図16参照)

本事故は、本船が、貨物油タンクの洗浄作業中、本件タンク及び2番右舷側貨物油タンク底部にたまった液体を貨物油タンクに設置されたポンプでくみ上げてバタワース洗浄機で噴射することを繰り返す作業を行う際、気化したPYガスと空気との可燃性混合気体が爆発範囲で存在していたことに気付かず、本件タンクに蒸気を注入したため、本件タンクで爆発が発生したもの

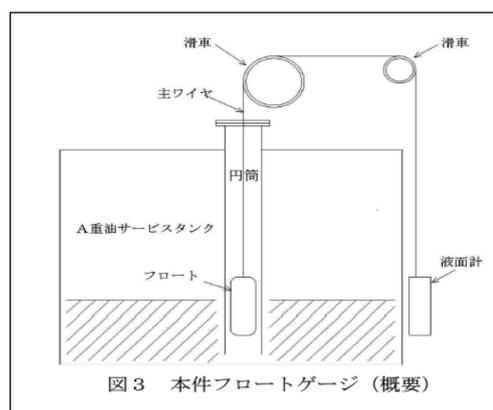
フロートゲージは、フロート、ワイヤ、滑車及び液面計から構成されて液面計が同タンク前面に取り付けられている。

フロートゲージは、A重油サービスタンク内の液面が下降するとフロートが下方に移動し、フロートにつながった主ワイヤが滑車を経由して液面計内の主ワイヤホイールから送り出され、同ホイールと同軸にあるインジケータホイールが、主ワイヤホイールが回転することで同時に回転し、インジケータホイールに指示用ワイヤが巻き取られて指示針が下降し、液面を示すようになっている。

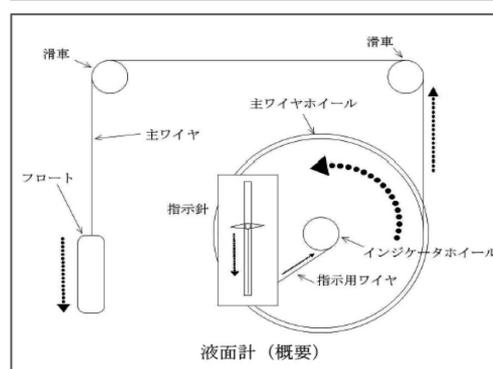
液面計は、A重油移送ポンプの始動、停止及びA重油サービスタンクの液面高低警報用のリードスイッチ（磁気型近接スイッチ）が液面指示板の設定位置に取り付けられ、指示針が各リード

スイッチの位置に達すると指示針の上下に取り付けられた磁石によりスイッチが作動するようになっており、液面の目視による確認、同ポンプの始動、停止及び同タンクの液面高低警報が一括して行われるようになっている。

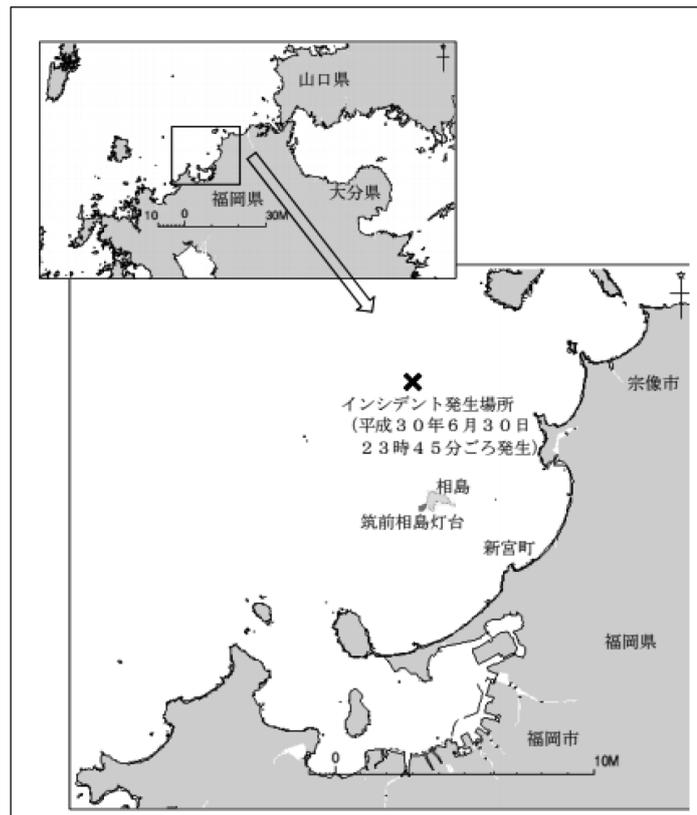
付図 17 事故発生経過概略図

船長は、機関長から主機の運転ができないことを聞き、航行不能と判断して海上保安庁に本インシデントの発生を通報するとともに、A社担当者に本船の状況を連絡した。本船は、来援した巡視艇に監視された状況下、A社が手配したタグボートにえい航され、7月1日09時25分ごろ関門港田野浦区田野浦岸壁に着岸した。(付図17参照)

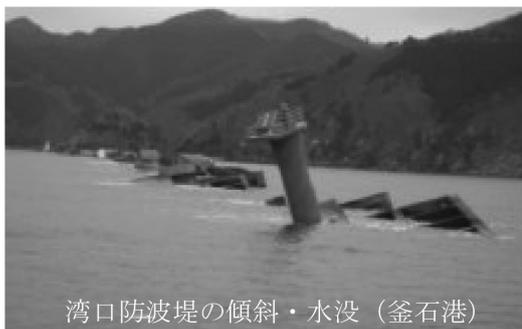
湾口防波堤の傾斜・水没（釜石港）

湾口防波堤を含む防波堤被害の事例としては、防波堤の傾斜、転倒、損壊、水没となり、岸壁被害においては、エプロンの空洞化・沈下・陥没、はらみ出し等が発生するとともに、護岸倒壊、湾岸道路倒壊、ガントリークレーン損壊等の様々な被害が生じ、更に、航路が埋没した港湾や港内には、コンテナ、丸太、自動車、養殖施設等があふれ、港湾の機能が全く失われた状態となった。

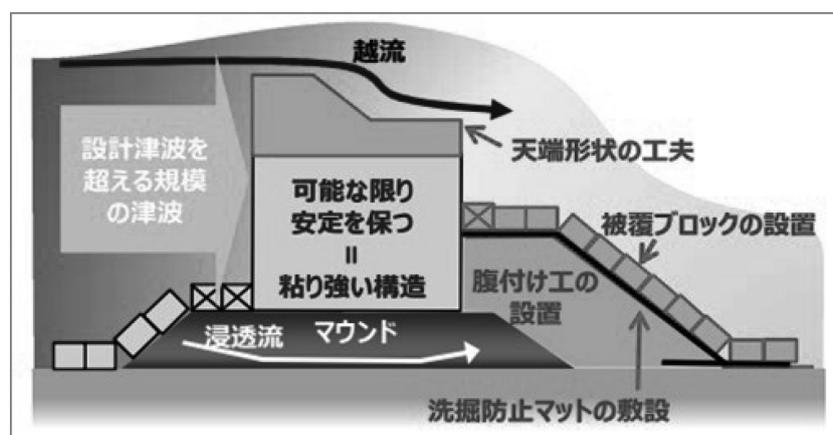
耐津波設計における粘り強い構造のイメージ

その中には、防波堤被害の主な原因として、津波の波力による直立部の滑動、越流による港内側の基礎マウンドや海底地盤の洗掘による支持力の喪失、あるいはこれらの複合的な作用によるもの、また、基礎マウンド内の浸透流の影響による基礎の安定性の低下の可能性も指摘されている。

今回の技術基準の改訂においては、東日本大震災における被災事例の分析・検討等を踏まえて耐津波設計における粘り強い構造等の記載を拡充し、腹付け工・洗掘防止工の効果の確認手法を明確化している。

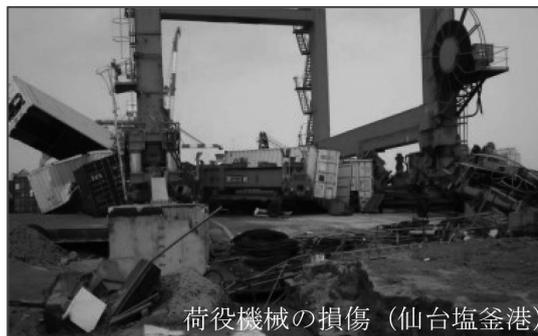
荷役機械の損傷（仙台塩釜港）

石油、LPG、LNG を取り扱う荷役機械について、緊急離脱を可能とする措置の導入に関する事項を規定し、震災時の被害拡大の防止並びに安全かつ効率的な荷役の確保を図ることとした。これは、東日本大震災において係留していた船舶の離岸がスムーズに行われず、荷役機械の損傷等が発生したことを教訓とし、同様の事態が生じることを防ぐために規定したものである。

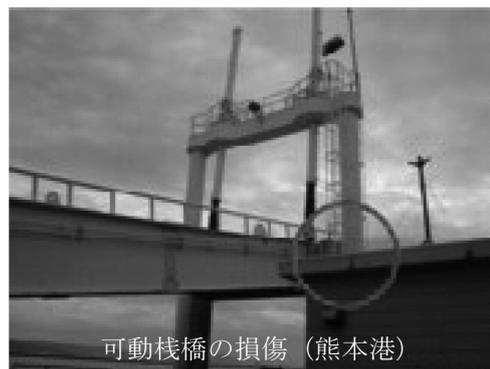
可動棧橋の損傷（熊本港）

熊本地震において、フェリー埠頭の可動橋に地盤の変形に起因した被害が生じたことを踏まえ、ある程度の地盤変形に対応できる構造とするための留意点を明記した。

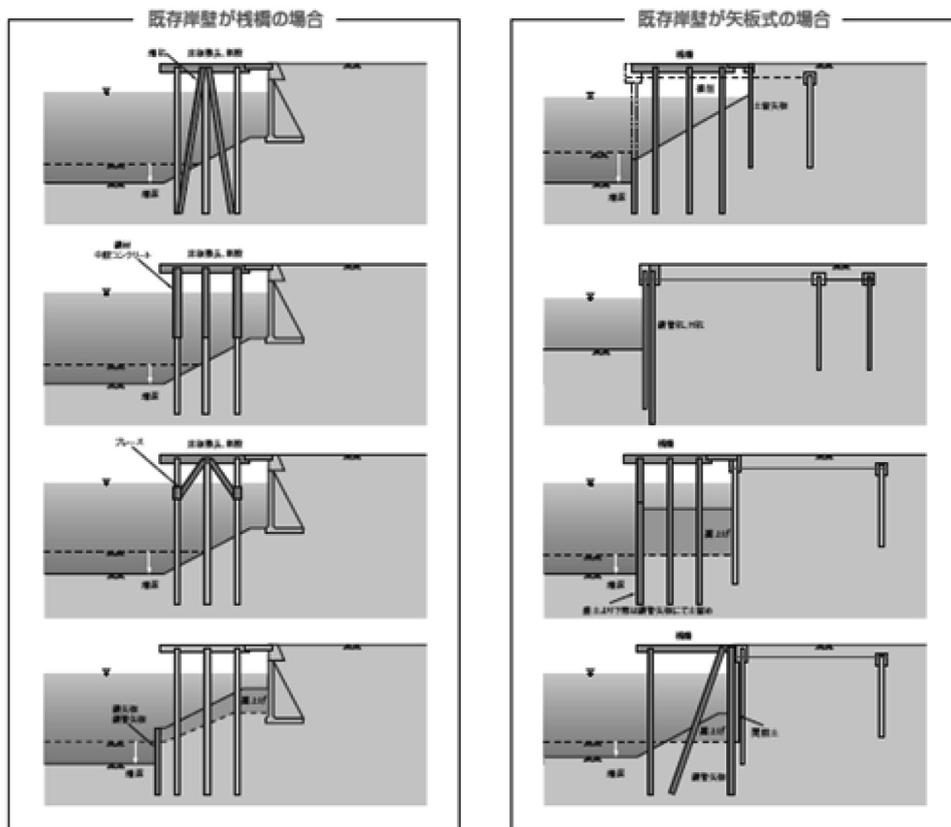
次図は、その一部の例であるが、栈橋の場合も矢板を用いた場合においても色々な提案

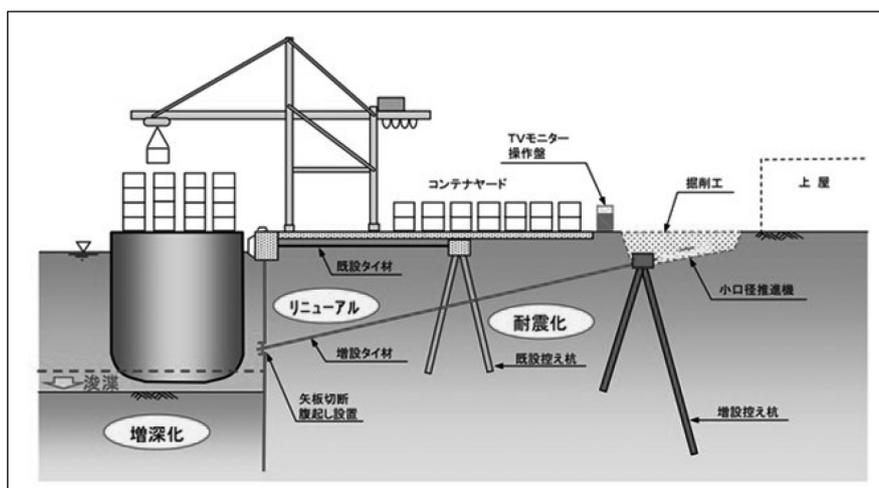
この他にも、既存の岸壁を強化した例として、東日本大震災前に施工され、全く被害を出さなかった次図のような仙台塩釜港仙台港区中野地区岸壁改良工事例も有る。

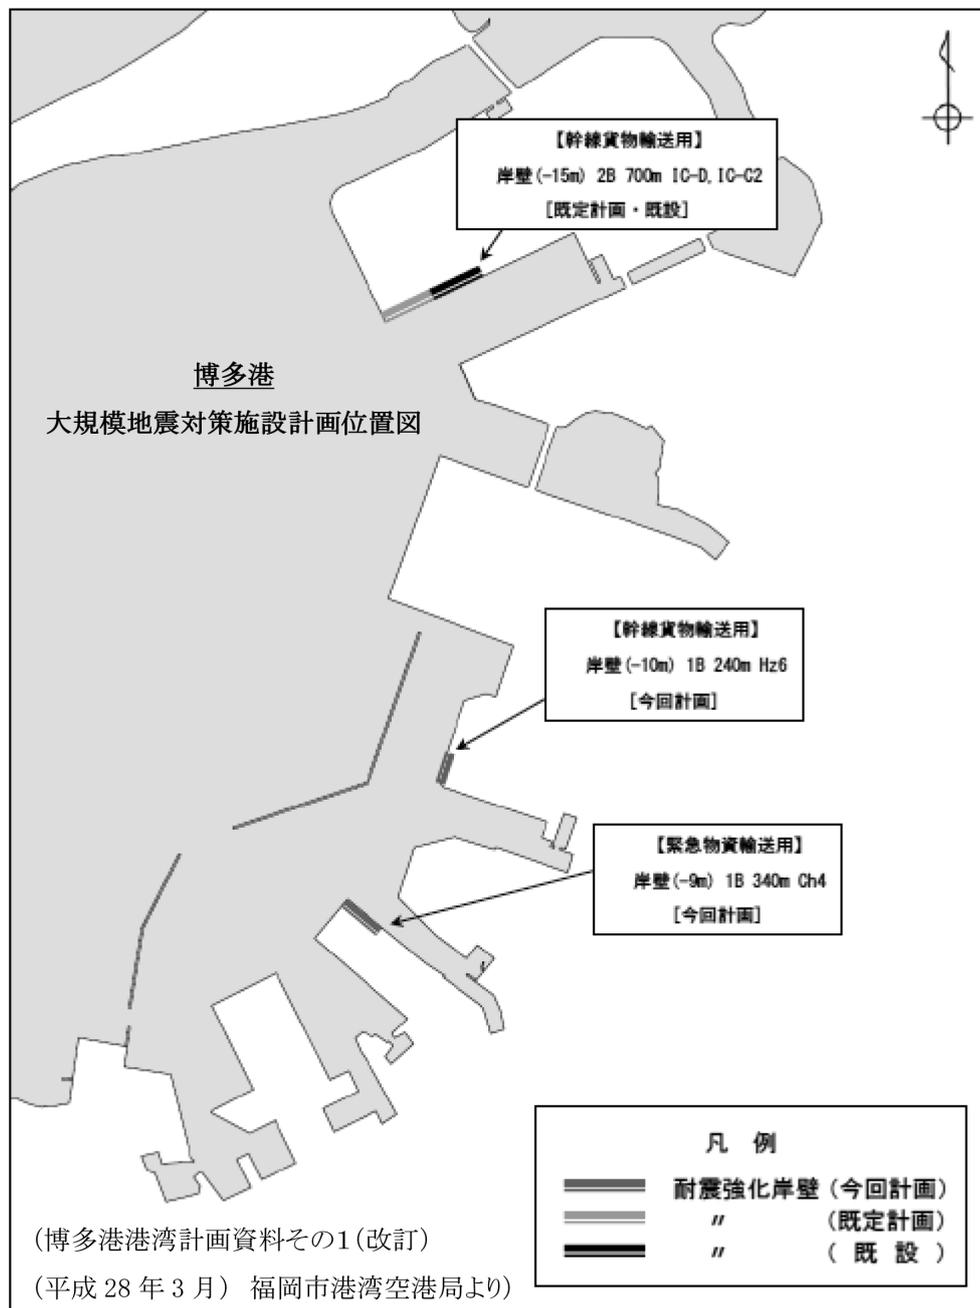
としての施設が1バース整備されているが、平成28年3月の港湾計画の改定において、緊急物資輸送用の施設として中央ふ頭地区に1バース、幹線貨物輸送用の施設としてアイランドシティ地区に既設の施設を含めて2バース、箱崎ふ頭地区に1バースの整備計画が決められ、下図のように整備が進められている。

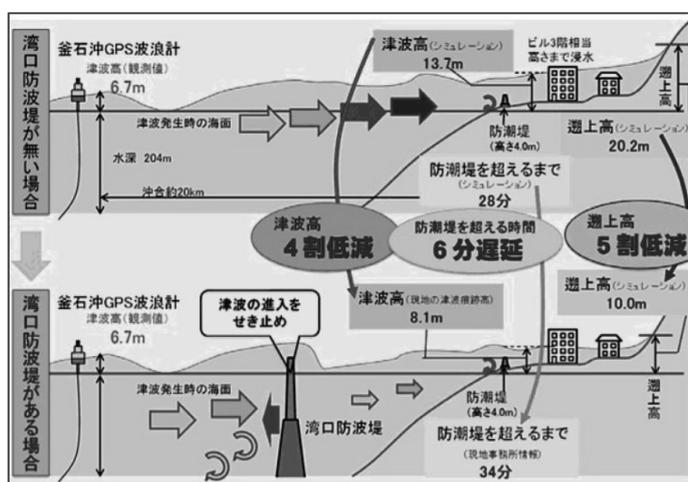
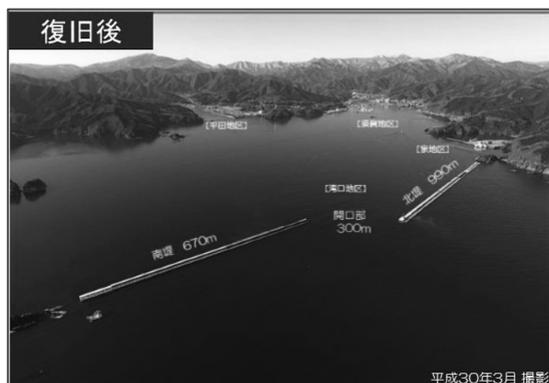
釜石港湾口防波堤については、東日本大震災により大きく破損したものの、津波の高さは約4割低減、津波が湾内の防波堤を越え浸水が始まった時間を6分間遅らし、遡上高を5割低減するという一定の減災効果を発揮したことが認められていた。

被災した釜石港湾口防波堤の復旧工事は、平成30年3月27日に完了し再建された。復旧後の構造としては、ケーソンと土台との間に摩擦を増やすアスファルト製のマットを設置し、津波の衝撃でも動きにくくすることで、東日本大震災クラスの津波でも壊れにくい粘り強さを実現したとのことである。

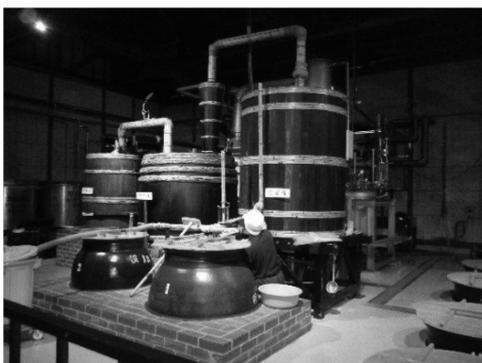
③ 木桶蒸留作業場

ここでは、**5**の工程作業を行います。

昔ながらの木桶蒸留器を使うと、木の香りが焼酎に移り、独特の香りや味わいのある蒸留酒が出来上がります。
