5) 進行大腸癌 (2型) (advanced colon cancer) (症例 27 ; 図 10.103 ~ 図 10.105)

6) 転移性大腸癌 (metastatic colon cancer) (症例 28 ; 図 10.106 ~ 図 10.108)

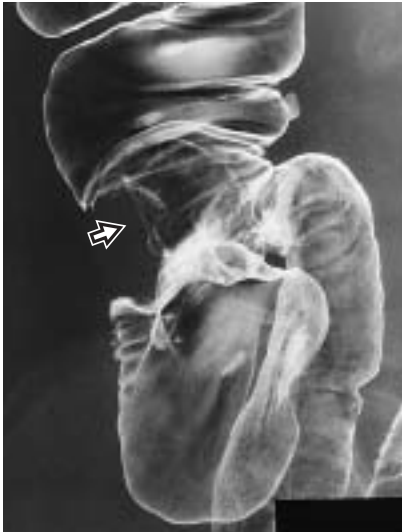
図 10.103 背臥位二重造影像
apple core sign (⇒)

二重造影像：回盲部に大きさ 30 mm の全周性の狭窄像 (apple core sign) を認める (図 10.103)

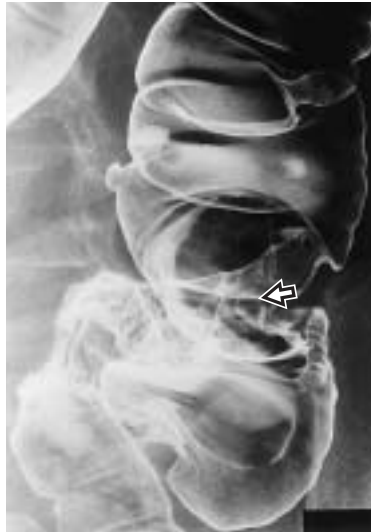
図 10.104 背臥位二重造影像
凹凸不整 (⇒)

二重造影像：狭窄部の腸管壁の凹凸不整と壁硬化を認める (図 10.104)

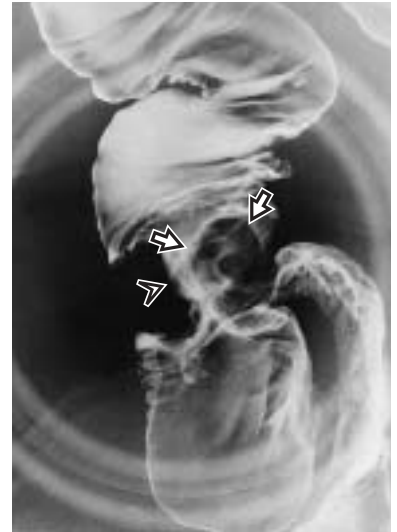
図 10.105 背臥位圧迫像
回盲弁の腫大 (⇒), 陥凹像 (➤)

圧迫像：回盲弁の腫大と陥凹性病変によるバリウムのたまりを認める。周堤のくずれは認めない (図 10.105)

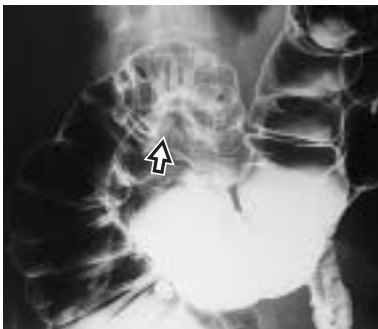
図 10.106 背臥位二重造影像
片側性の浸潤および壁不整像 (⇒)

二重造影像：右結腸曲内側を中心に長さ 50 mm の腸管に片側性の浸潤および壁不整な狭窄像を認める (図 10.106)

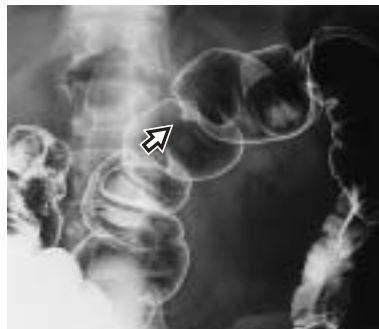
図 10.107 背臥位二重造影像
非連続性の小さな浸潤像 (⇒)

二重造影像：非連続性に横行結腸左側にも片側性の小さな浸潤像を認める (図 10.107)

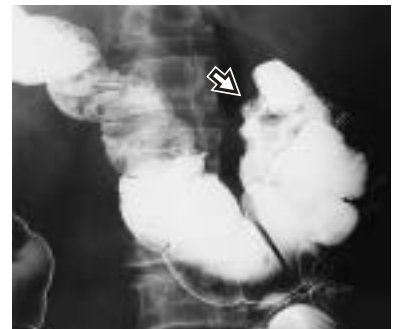
図 10.108 背臥位圧迫像
透亮像 (⇒)

充盈像：右結腸曲に透亮像を伴う壁不整な狭窄像を認める (図 10.108)
