三陸はるか沖地震による地盤の液状化

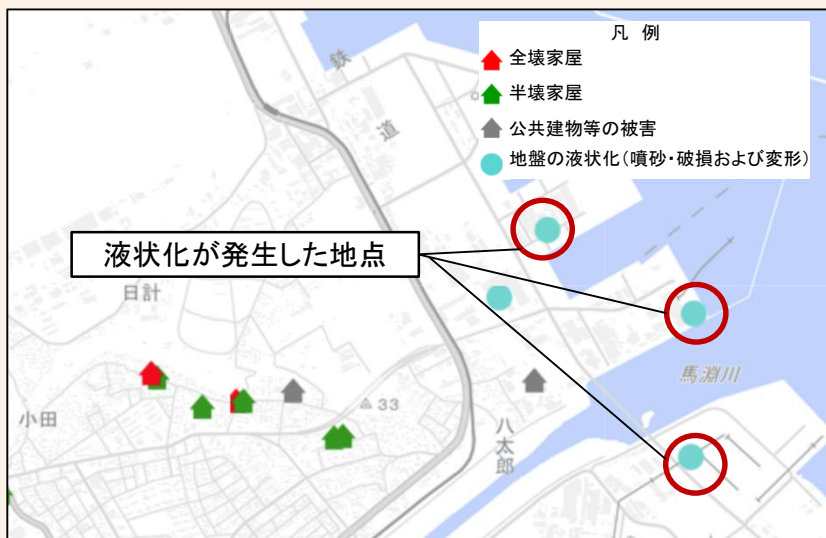
災害状況図

1994年12月28日21時19分に、三陸沖の海域を震源とするマグニチュード7.5の地震が発生し、地震のゆれで八戸港の埋立地の一部で、地盤の液状化が発生したんだ。

埋立地では、大規模な液状化・流動化で岸壁が海側へ移動して砂が海中に流出し、護岸の内側には大きな陥没ができたよ。

海を埋め立てた地形は、全体に地下水位が高くやわらかいので液状化しやすいんだよ。

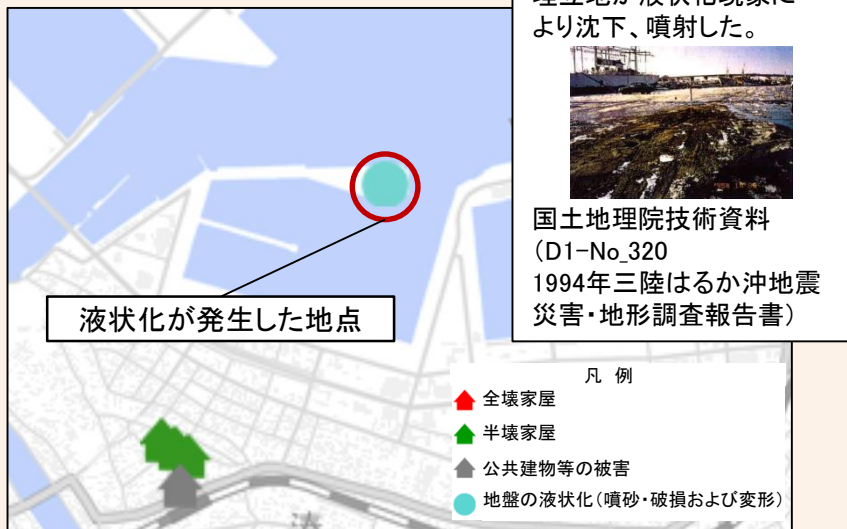
災害状況図

港湾の埋立地は、土地が低くて柔らかいうえに、周りを海で囲まれているから、地下水位も高く地震のゆれが大きいと液状化しやすいところが多いんだ。

液状化が発生すると、地面から地下水や砂が噴き出したり、地下に埋まっていたマンホールや水道などの管も浮き上がって、水が使えなくなることもあるから、地震のゆれが収まっても安心できないよ。
