平成 15 年（2003 年）十勝沖地震 調査報告書

静岡県防災局・土木部・都市住宅部

1 第1班調査報告(道東部地域調査班、防災局・都市住宅部)

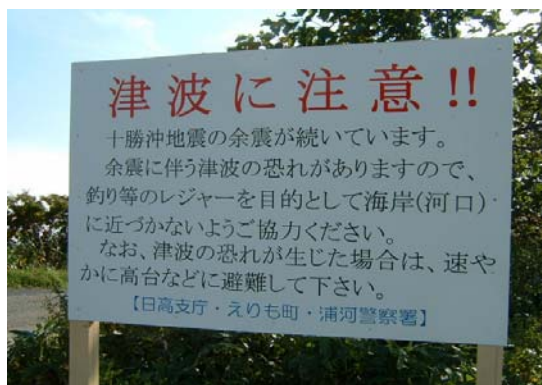
沿岸に津波注意の看板を急遽設置
（えりも町）

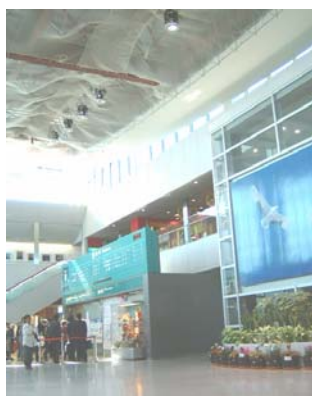
天井を保護し、業務再開(10月7日)

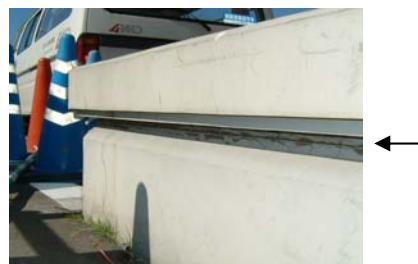
免震構造(高減衰積層ゴム支承)の3階建ての病院で、全く被害は無かった。

ゆれを吸収した痕跡があった。

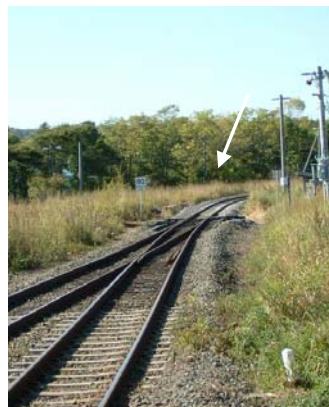
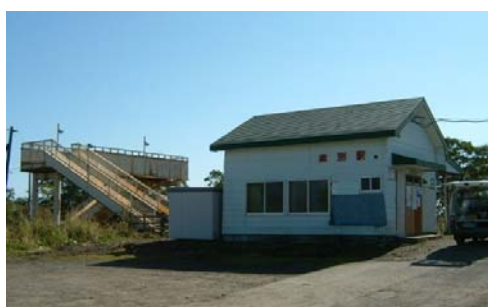
根室線 直別駅舎

釧路市から豊頃町移動（約80km）の途中で直別駅の被害現場を調査した。駅舎は、被害写真のとおり使用不能、当駅構内（線路の結合部）で8両編成の釧路行き特急「まりも」の1両が脱線（右の写真白い部分）、乗客1名打撲（軽傷）、病院に搬送された。根室線は調査当日（10月8日）に全面開通した。

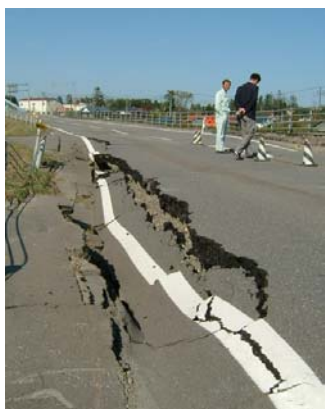
主要道道「帯広浦幌線」の被害

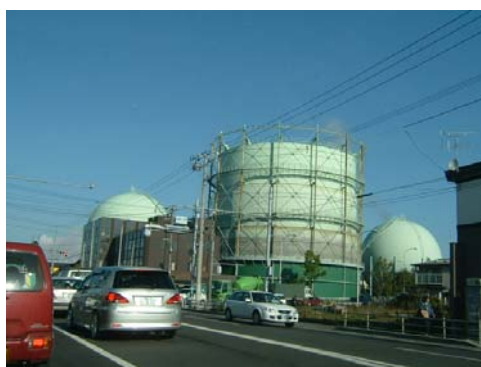
オイルダンパーによりガスホルダーの揺れを吸収（供給設備被害なし）

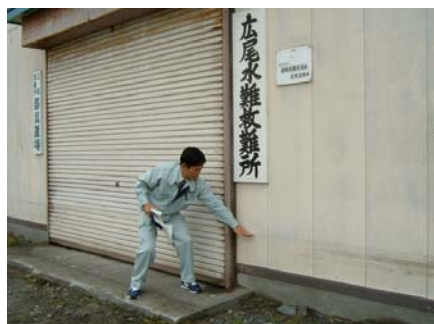
津波の痕跡（十勝港）

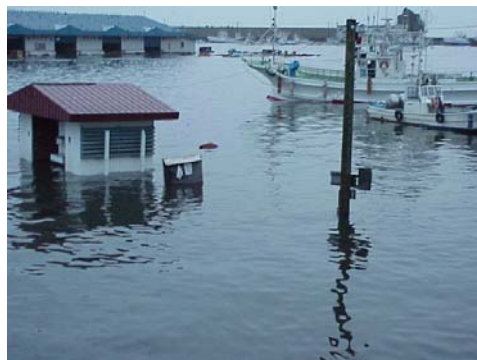
十勝港（津波時）

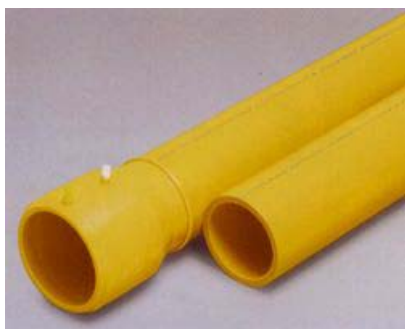
武佐のような被害の大きな地区を特定して、耐震性に優れたポリエチレン管への入替えを進めてきた。今回は、下水道が壊滅的な被害を受けた地域もガスの被害は出ておらず、ポリエチレン管の耐震性が証明された。

ポリエチレン管
